상주영천고속도로 시설물 안전·하자점검 및 성능평가 용역  
(2021년 하반기 정밀안전점검)

# 외 관 조 사 망 도

화남교

2021.12

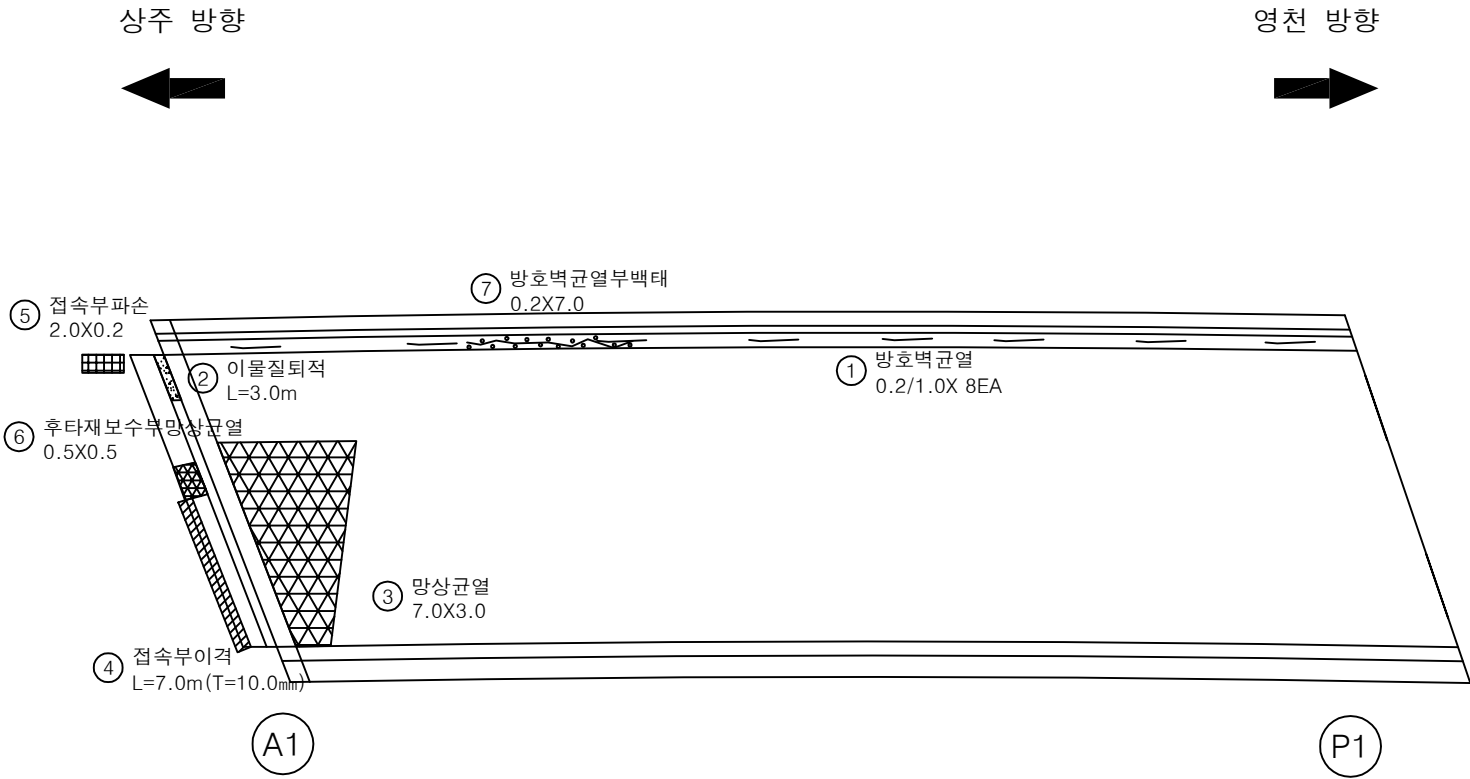
01

| 번호 | 손상내용 | 손상현황 | | | | | | 비고 |
|---|---|---|---|---|---|---|---|---|
| 1 | 방호벽균열 | 0.2 | 1.0 | | 8.00 | m | 8 | |
| 2 | 이물질퇴적 | | 3.0 | | 3.00 | m | 1 | |
| 3 | 망상균열 | | 7.0 | 3.0 | 21.00 | m <sup>2</sup> | 1 | |
| 4 | 접속부이격 | | 7.0 | | 7.00 | m | 1 | (T=10.0mm) |
| 5 | 접속부파손 | | 2.0 | 0.2 | 0.40 | m <sup>2</sup> | 1 | 신규 |
| 6 | 후타재보수부망상균열 | | 0.5 | 0.5 | 0.25 | m <sup>2</sup> | 1 | 신규 |
| 7 | 방호벽균열부백태 | | 0.2 | 7.0 | 1.40 | m <sup>2</sup> | 1 | 신규 |

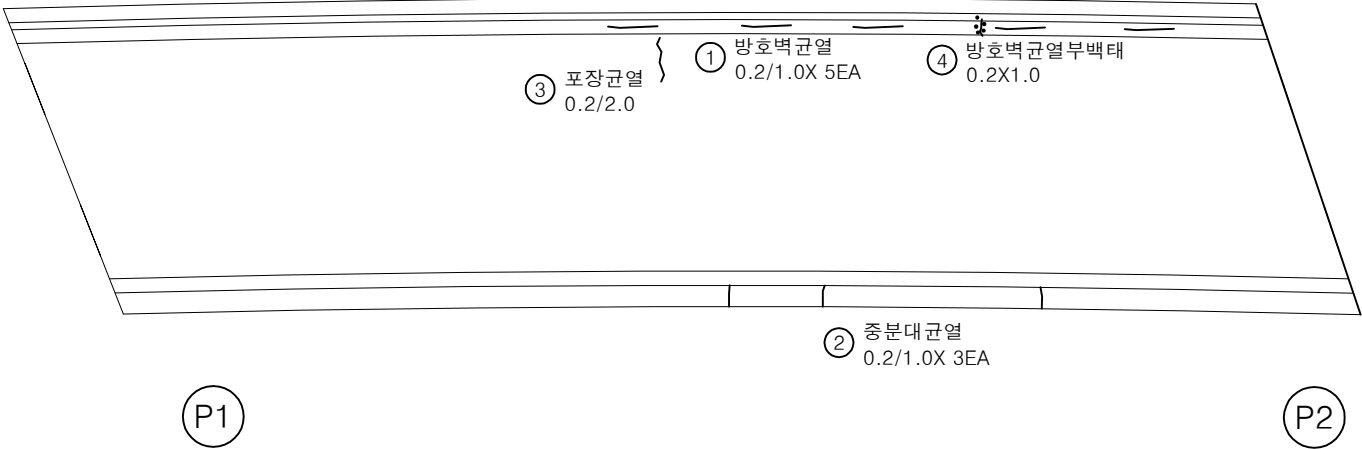
| 도면번호 | 02 |

| 번호 | 손상내용 | 손상현황 | | | | | | 비 고 |
|---|---|---|---|---|---|---|---|---|
| 1 | 방호벽균열 | 0.2 | 1.0 | | 5.00 | m | 5 | |
| 2 | 중분대균열 | 0.2 | 1.0 | | 3.00 | m | 3 | |
| 3 | 포장균열 | 0.2 | 2.0 | | 2.00 | m | 1 | 신규 |
| 4 | 방호벽균열부백태 | | 0.2 | 1.0 | 0.20 | m <sup>2</sup> | 1 | 신규 |

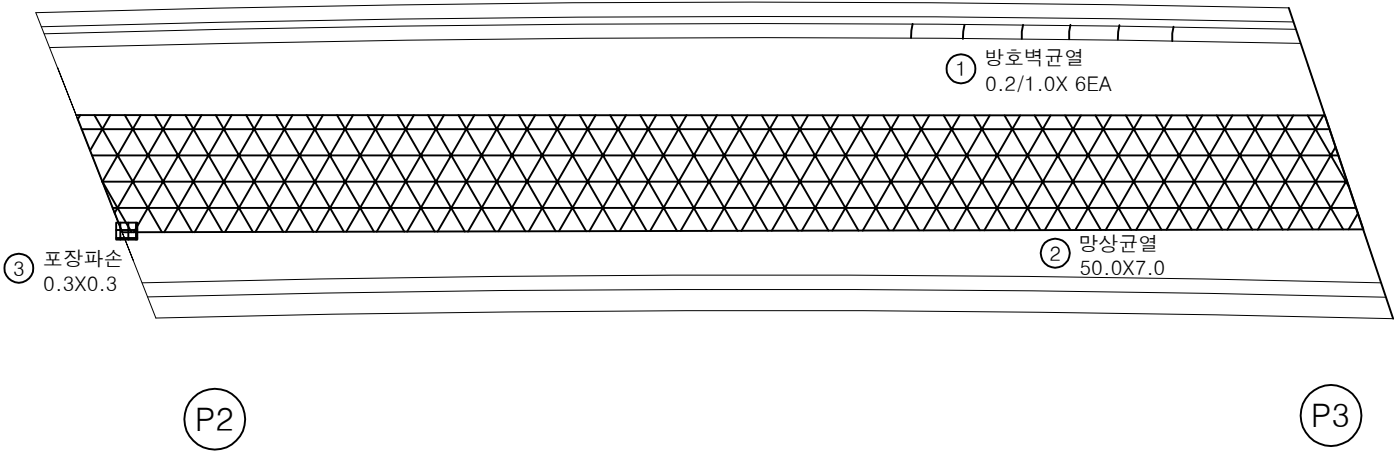
| 도면번호 | 03 |

| 번호 | 손상내용 | 손상현황 | | | | | | 비고 |
|---|---|---|---|---|---|---|---|---|
| 1 | 방호벽균열 | 0.2 | 1.0 | | 6.00 | m | 6 | |
| 2 | 망상균열 | | 50.0 | 7.0 | 350.00 | m <sup>2</sup> | 1 | |
| 3 | 포장파손 | | 0.3 | 0.3 | 0.09 | m <sup>2</sup> | 1 | 신규 |

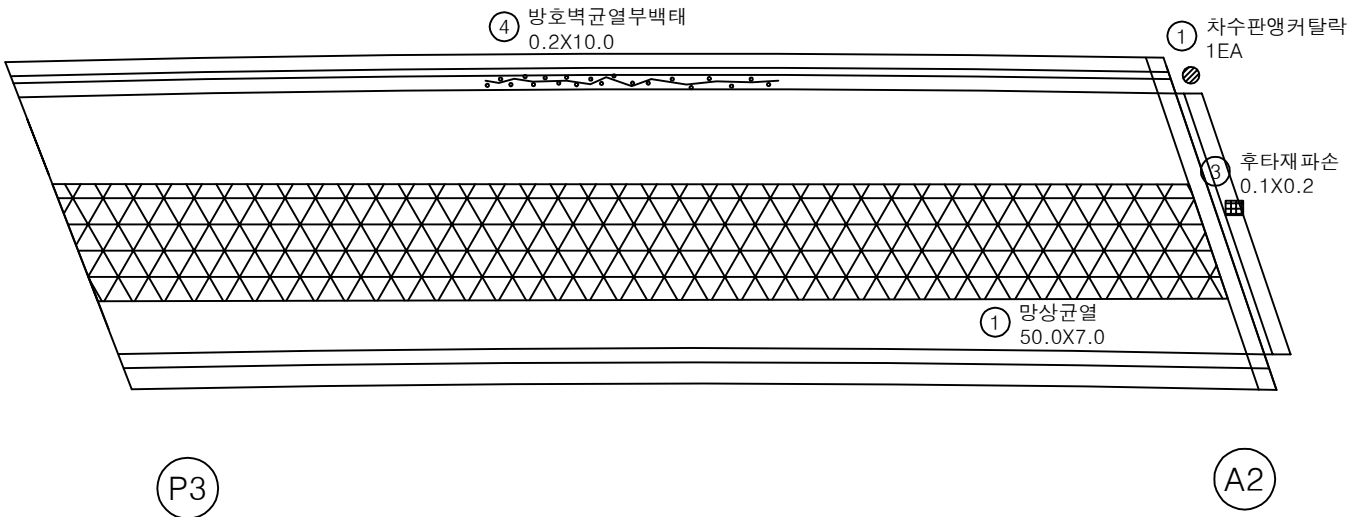
| 도면번호 | 04 |

| 번호 | 손상내용 | 손상현황 | | | | | | 비고 |
|---|---|---|---|---|---|---|---|---|
| 1 | 망상균열 | | 50.0 | 7.0 | 350.00 | m <sup>2</sup> | 1 | |
| 2 | 차수판앵커탈락 | | | | 1.00 | EA | 1 | |
| 3 | 후타재 파손 | | 0.1 | 0.2 | 0.02 | m <sup>2</sup> | 1 | 신규 |
| 4 | 방호벽균열부백태 | | 0.2 | 10.0 | 2.00 | m <sup>2</sup> | 1 | 신규 |

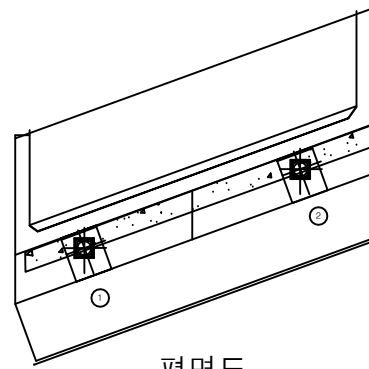
① 폐콘크리트퇴적  
6.0X1.0

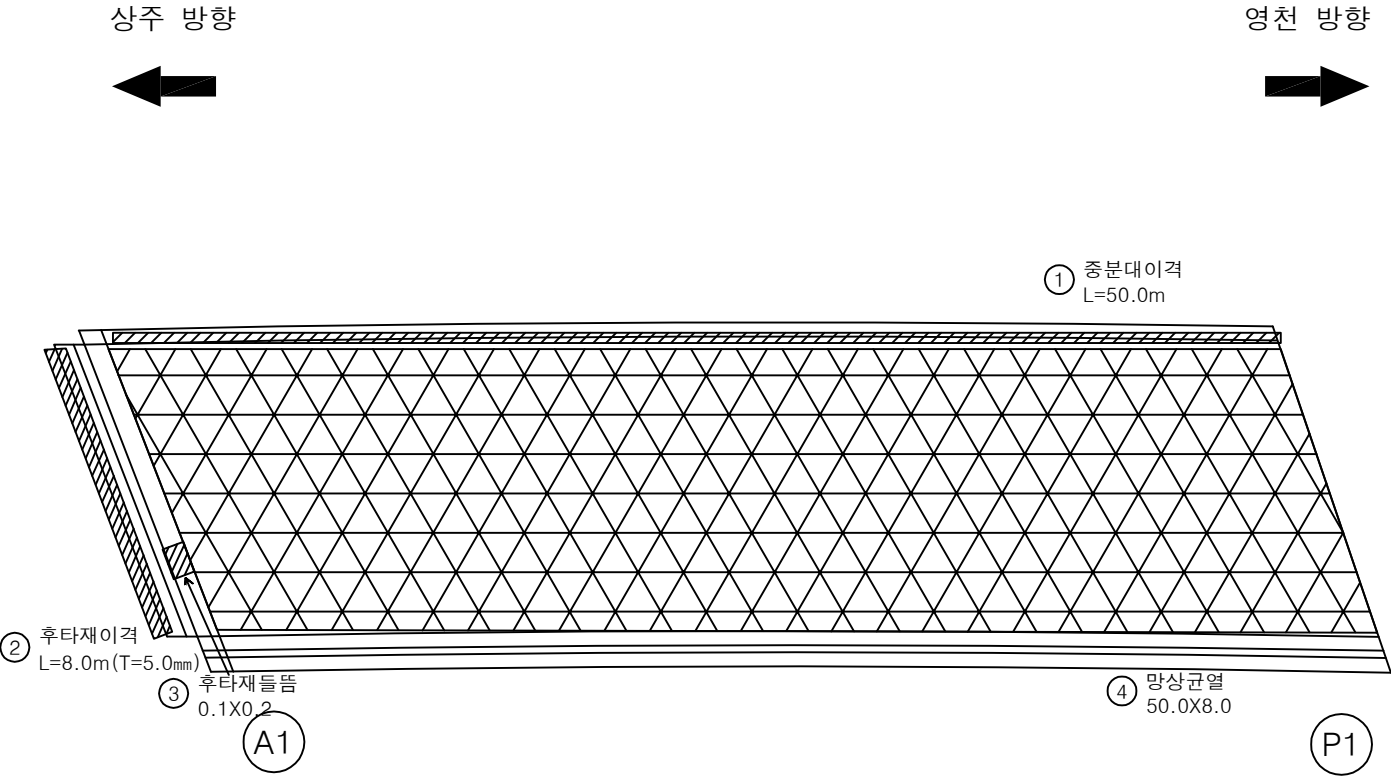
| 번호 | 손상내용 | 손상현황 | | | | | | 비고 |
|---|---|---|---|---|---|---|---|---|
| 4 | 망상균열 | | 50.0 | 8.0 | 400.00 | m <sup>2</sup> | 1 | |

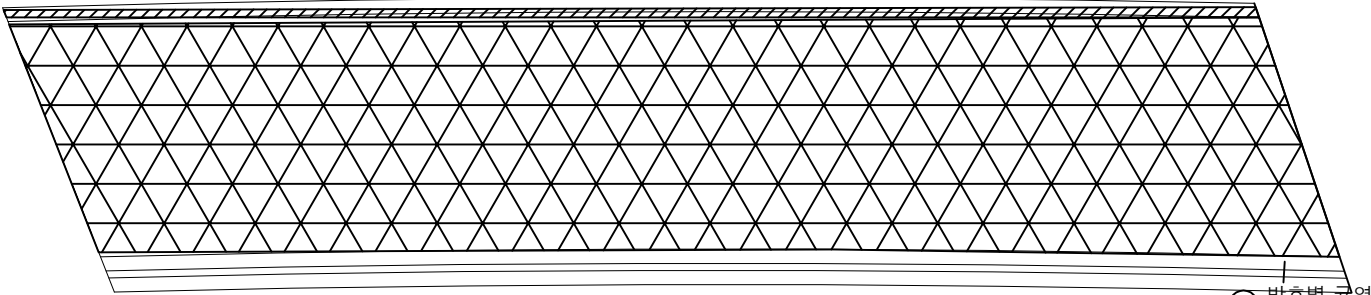
② 중분대이격  
L=65.0m

① 망상균열  
65.0X8.0

③ 방호벽 균열  
0.2/1.0
