상주영천고속도로 시설물 안전·하자점검 및 성능평가 용역  
(2021년 하반기 정밀안전점검)

# 외 관 조 사 망 도

가천교

2021.12

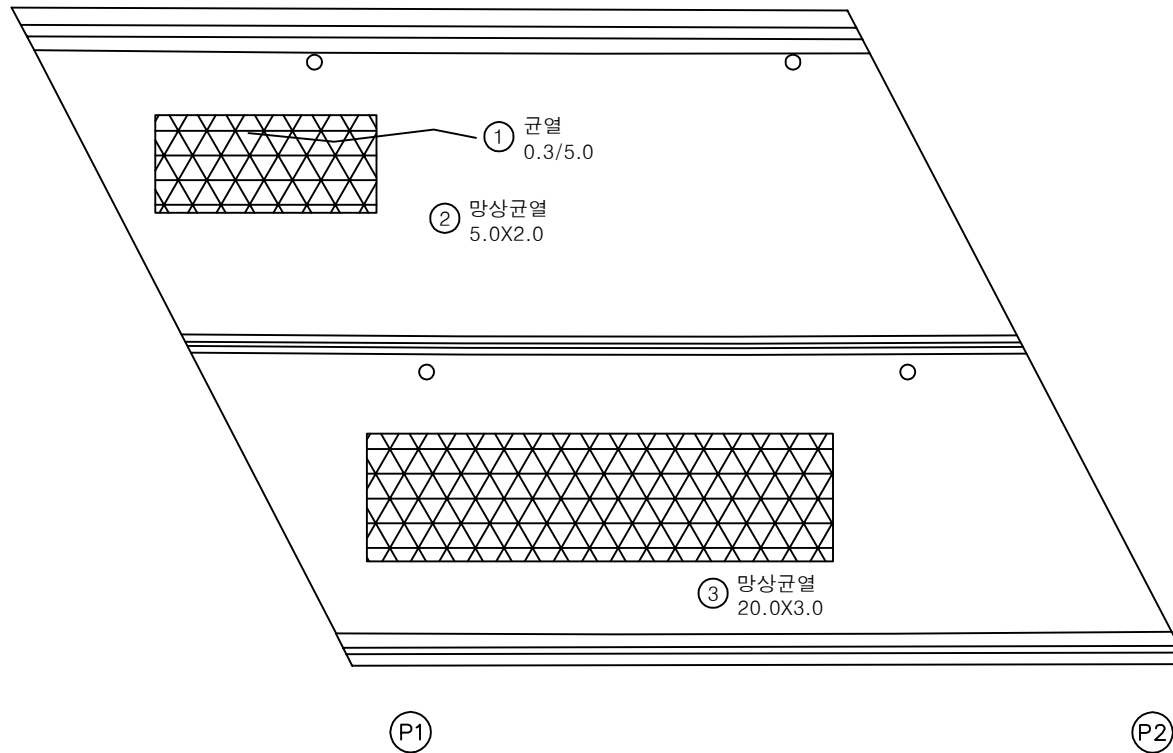
| 번호 | 손상내용 | 손상현황 | | | | | | 비고 |
|---|---|---|---|---|---|---|---|---|
| 1 | 균열 | 0.3 | 5.0 | | 5.00 | m | 1 | |
| 2 | 망상균열 | | 5.0 | 2.0 | 10.00 | m <sup>2</sup> | 1 | |
| 3 | 망상균열 | | 20.0 | 3.0 | 60.00 | m <sup>2</sup> | 1 | 신규 |

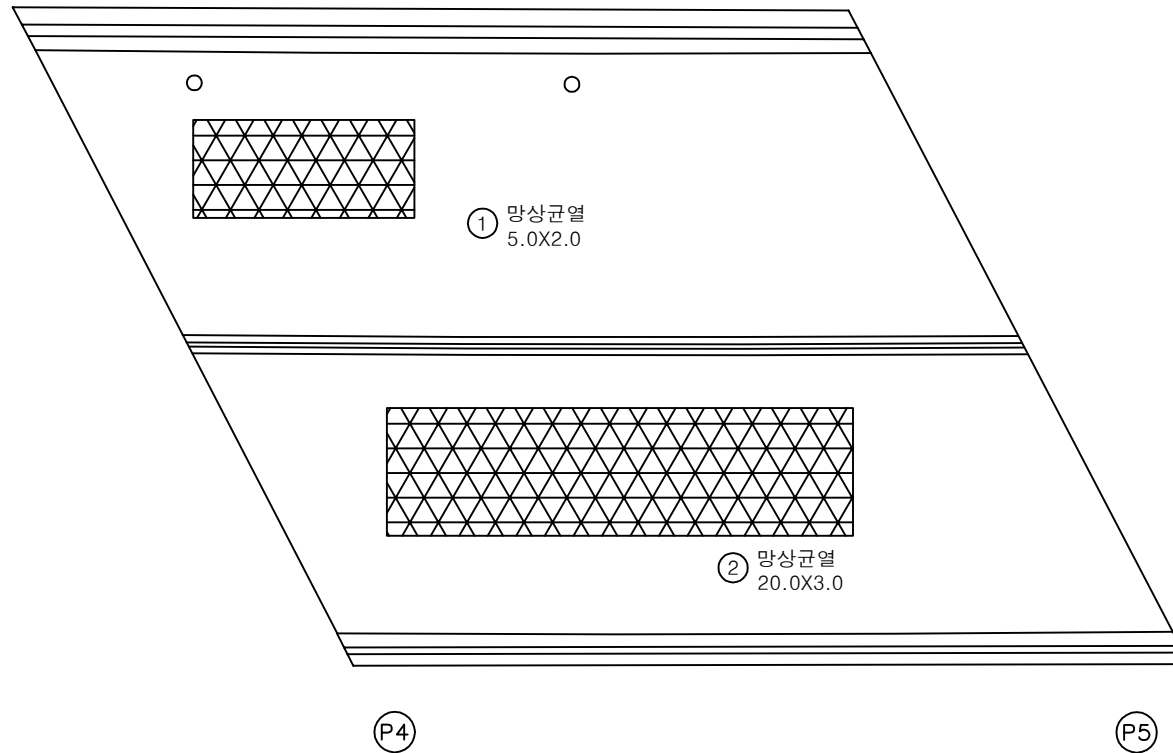
| 번호 | 손상내용 | 손상현황 | | | | | | 비고 |
|---|---|---|---|---|---|---|---|---|
| 1 | 망상균열 | | 5.0 | 2.0 | 10.00 | m <sup>2</sup> | 1 | |
| 2 | 망상균열 | | 20.0 | 3.0 | 60.00 | m <sup>2</sup> | 1 | 신규 |

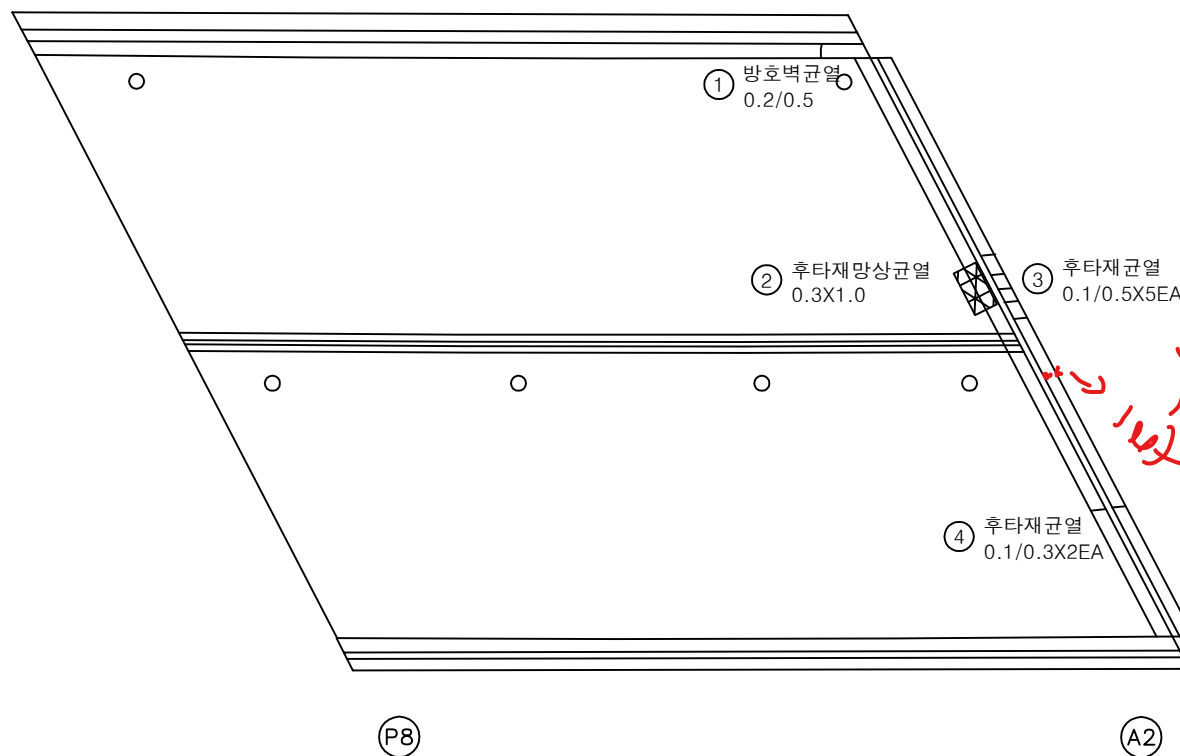
| 번호 | 손상내용 | 손상현황 | | | | | | 비고 |
|---|---|---|---|---|---|---|---|---|
| 1 | 방호벽균열 | 0.2 | 0.5 | | 0.50 | m | 1 | |
| 2 | 후타재망상균열 | | 0.3 | 1.0 | 0.30 | m <sup>2</sup> | 1 | |
| 3 | 후타재균열 | 0.1 | 0.5 | | 2.50 | m | 5 | |
| 4 | 후타재균열 | 0.1 | 0.3 | | 0.60 | m | 2 | |

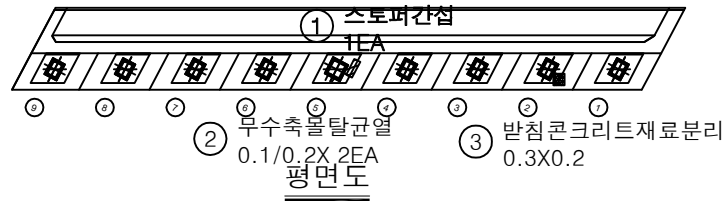
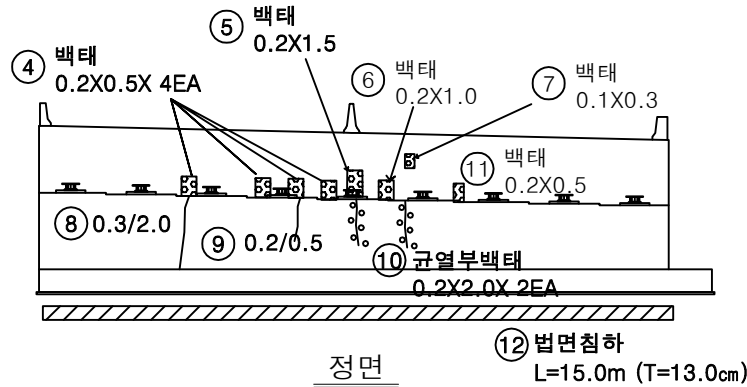
| 번호 | 손상내용 | 손상현황 | | | | | | 비고 |
|---|---|---|---|---|---|---|---|---|
| 2 | 무수축물탈균열 | 0.1 | 0.2 | | 0.40 | m | 2 | |
| 8 | 균열 | 0.3 | 2.0 | | 2.00 | m | 1 | |
| 9 | 균열 | 0.2 | 0.5 | | 0.50 | m <sup>2</sup> | 1 | |
| 10 | 균열부백태 | | 0.2 | 2.0 | 0.80 | m <sup>2</sup> | 2 | |

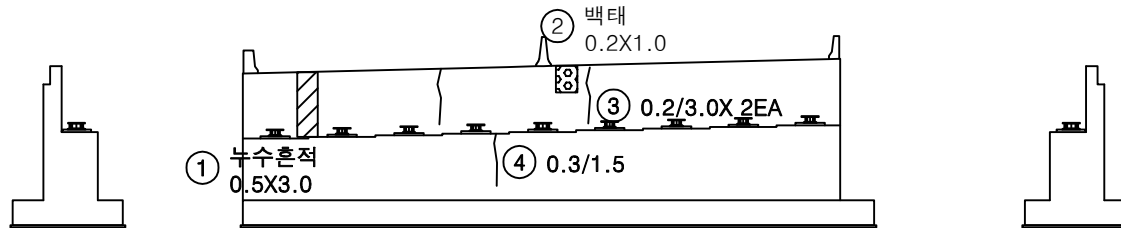
| 번호 | 손상내용 | 손상현황 | | | | | | 비고 |
|---|---|---|---|---|---|---|---|---|
| 1 | 누수흔적 | | 0.5 | 3.0 | 1.50 | m <sup>2</sup> | 1 | |
| 3 | 균열 | 0.2 | 3.0 | | 6.00 | m | 2 | |
| 4 | 균열 | 0.3 | 1.5 | | 1.50 | m | 1 | |

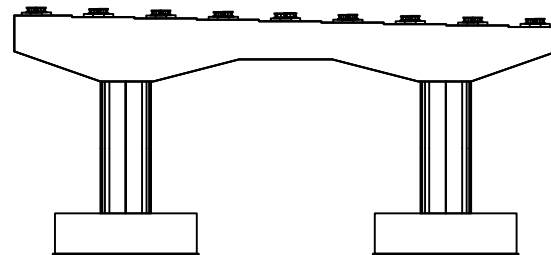
| 번호 | 손상내용 | 손상현황 | | | | | | 비고 |
|---|---|---|---|---|---|---|---|---|
| 1 | 무수축물탈균열 | 0.1 | 0.2 | | 11.20 | m | 56 | |
| 2 | 무수축물탈균열 | 0.1 | 0.2 | | 14.00 | m | 70 | |
| 4 | 배수관누수 | | | | 1.00 | EA | 1 | |
| 6 | 배수관누수 | | | | 1.00 | EA | 1 | 신규 |

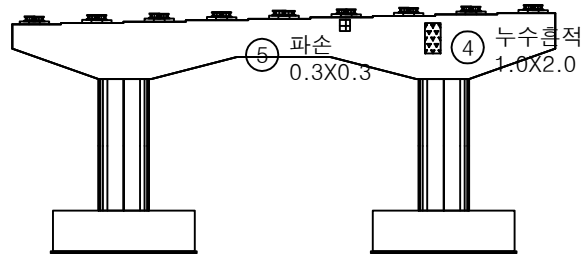
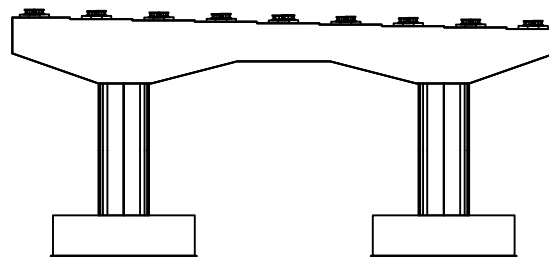
| 번호 | 손상내용 | 손상현황 | | | | | | 비 고 |
|---|---|---|---|---|---|---|---|---|
| 1 | 무수축물탈균열 | 0.1 | 0.2 | | 11.20 | m | 56 | |
| 2 | 무수축물탈균열 | 0.1 | 0.2 | | 14.00 | m | 70 | |
| 4 | 누수흔적 | | 1.0 | 2.0 | 2.00 | m <sup>2</sup> | 1 | 신규 |
