상주영천고속도로 시설물 안전·하자점검 및 성능평가 용역  
(2021년 하반기 정밀안전점검)

# 외 관 조 사 망 도

신녕교

2021.12

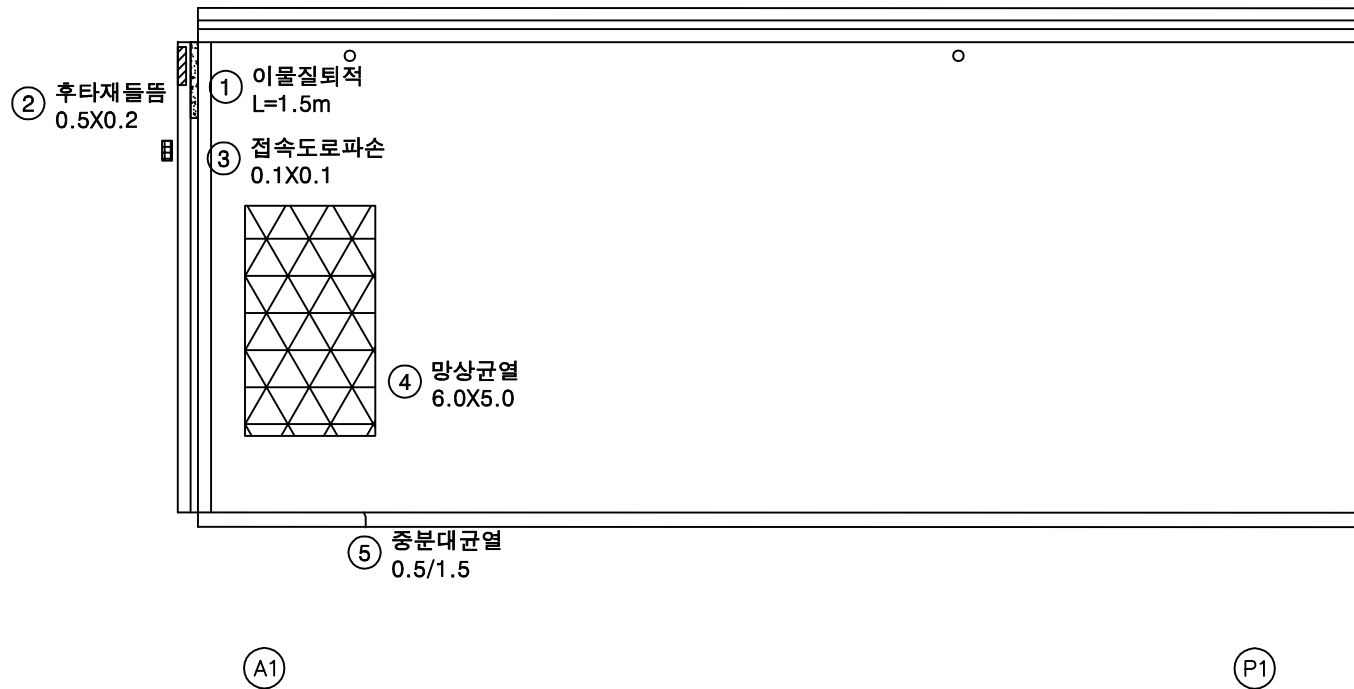
| | | | 01 |

| 번호 | 손상내용 | 손상현황 | | | | | | 비 고 |
|---|---|---|---|---|---|---|---|---|
| 1 | 이물질퇴적 | | 1.5 | | 1.50 | m | 1 | |
| 2 | 후타재들뜸 | | 0.5 | 0.2 | 0.10 | m <sup>2</sup> | 1 | |
| 3 | 접속도로파손 | | 0.1 | 0.1 | 0.01 | m <sup>2</sup> | 1 | 손상명변경 |
| 4 | 망상균열 | | 6.0 | 5.0 | 30.00 | m <sup>2</sup> | 1 | |
| 5 | 중분대균열 | 0.5 | 1.5 | | 1.50 | m | 1 | |

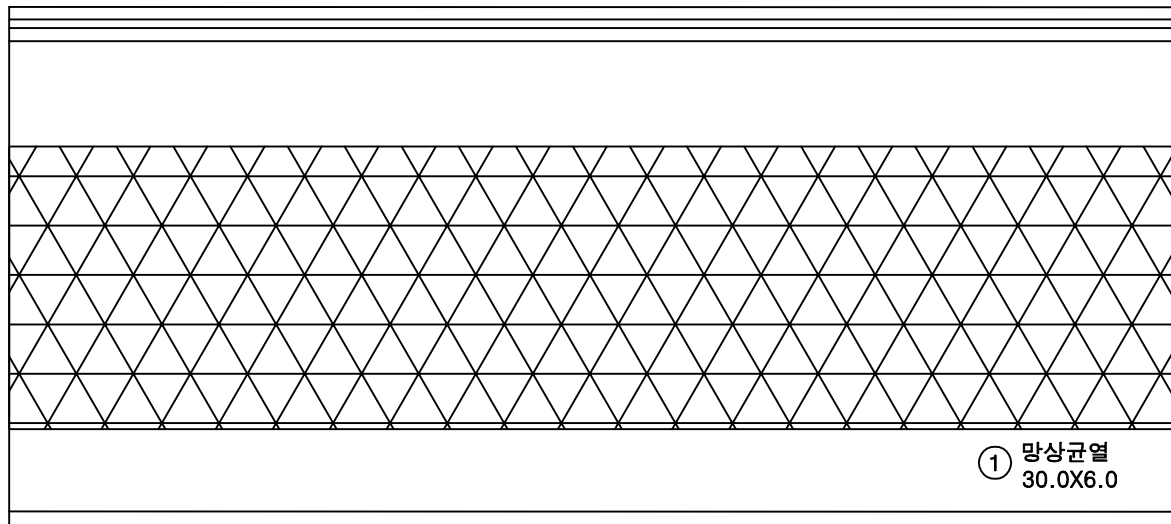
| 번호 | 손상내용 | 손상현황 | | | | | | 비고 |
|---|---|---|---|---|---|---|---|---|
| 1 | 망상균열 | | 30.0 | 6.0 | 180.00 | m <sup>2</sup> | 1 | |

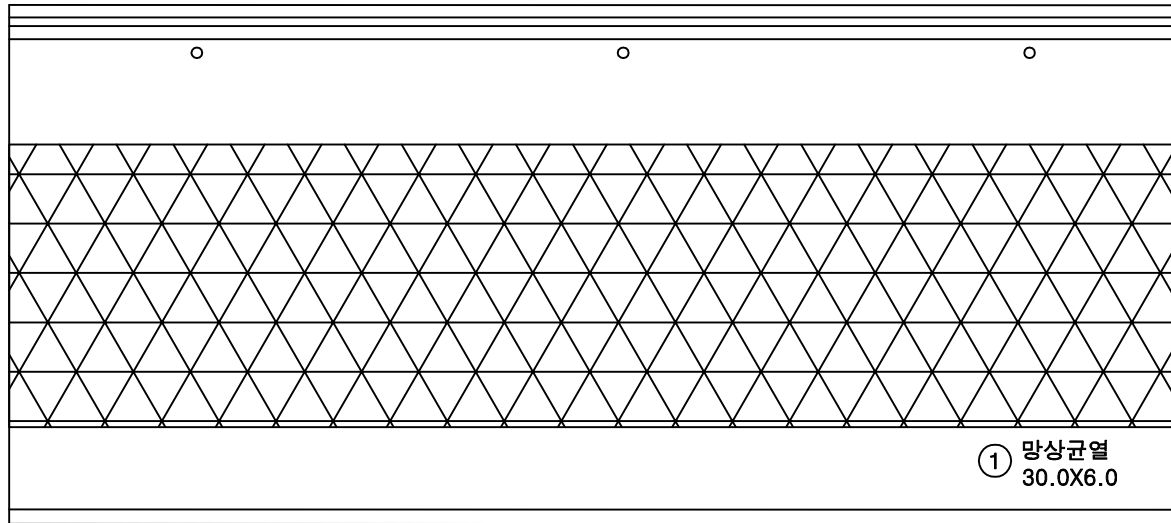
① 망상균열  
30.0X6.0

| 번호 | 손상내용 | 손상현황 | | | | | | 비고 |
|---|---|---|---|---|---|---|---|---|
| 1 | 망상균열 | | 30.0 | 6.0 | 180.00 | m <sup>2</sup> | 1 | |

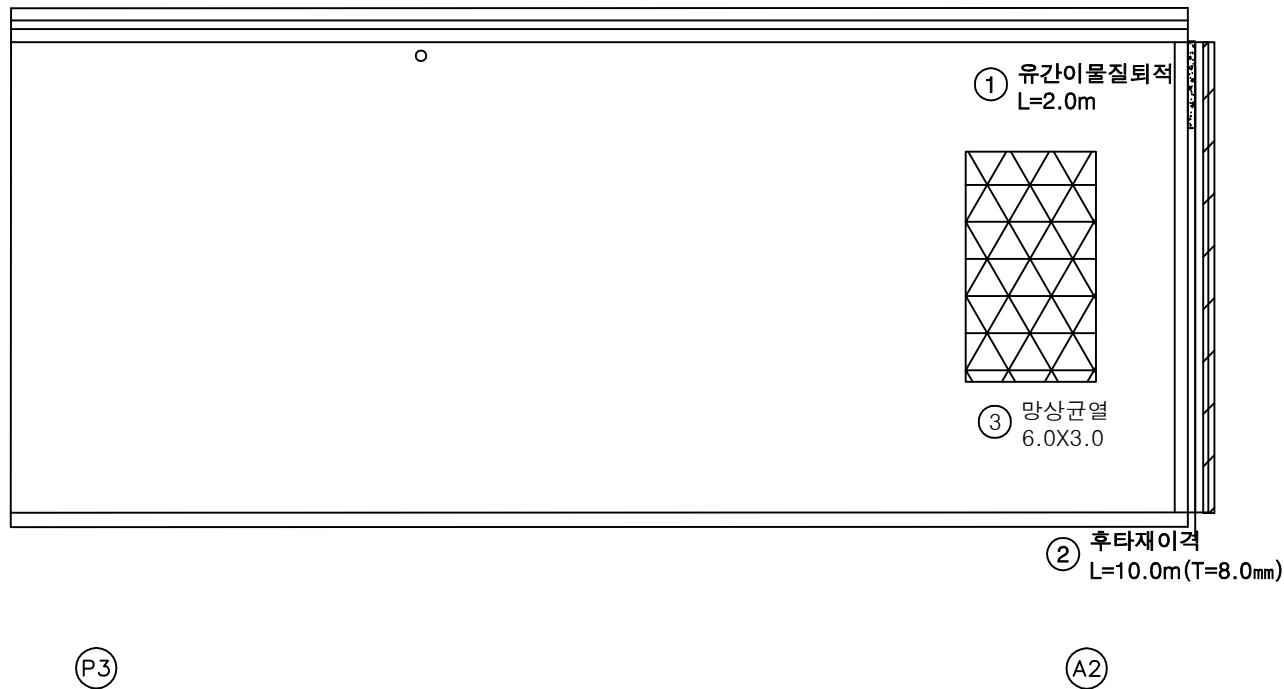
| | | | 04 |

| 번호 | 손상내용 | 손상현황 | | | | | | 비고 |
|---|---|---|---|---|---|---|---|---|
| 1 | 이물질퇴적 | | 2.0 | | 2.00 | m | 1 | |
| 2 | 후타재이격 | | 10.0 | | 10.00 | m | 1 | (T=8.0mm) |
| 3 | 망상균열 | | 6.0 | 3.0 | 18.00 | m <sup>2</sup> | 1 | |

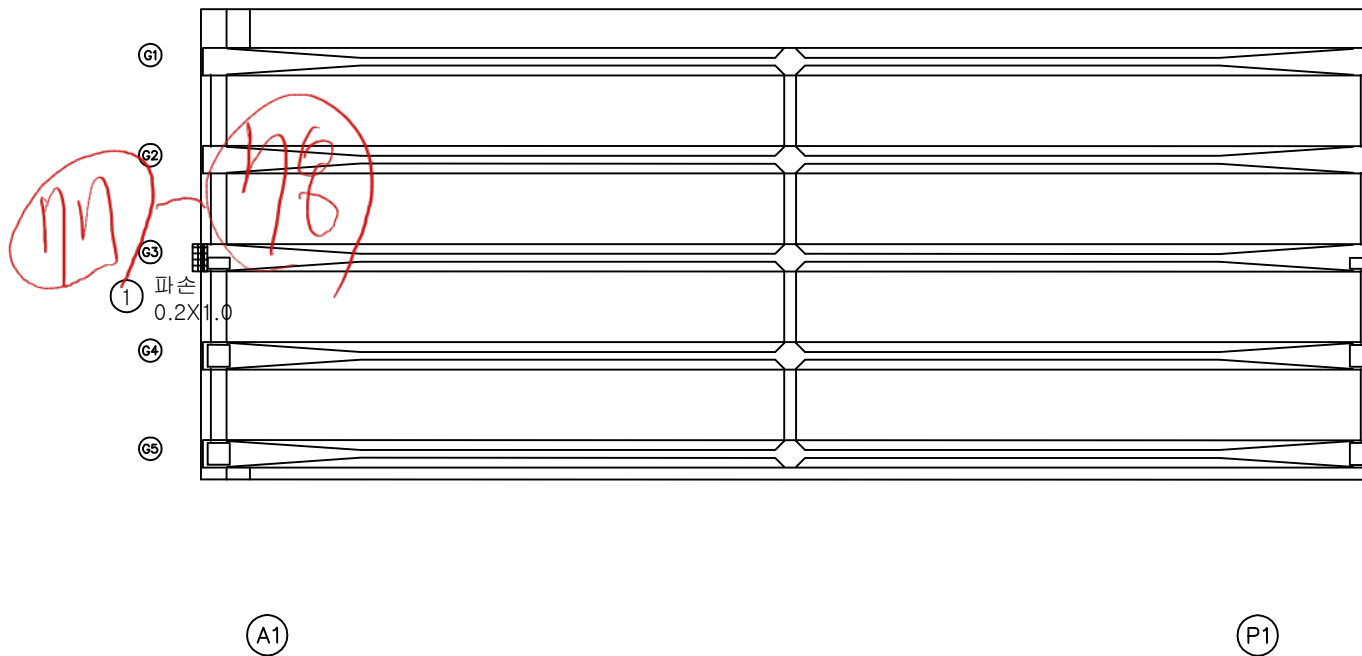
| | | | 05 |

| 번호 | 손상내용 | 손상현황 | | | | | 비고 |
|---|---|---|---|---|---|---|---|
| 1 | 파손 | | 0.2 | 1.0 | 0.20 | m <sup>2</sup> | 21'하 보수 |

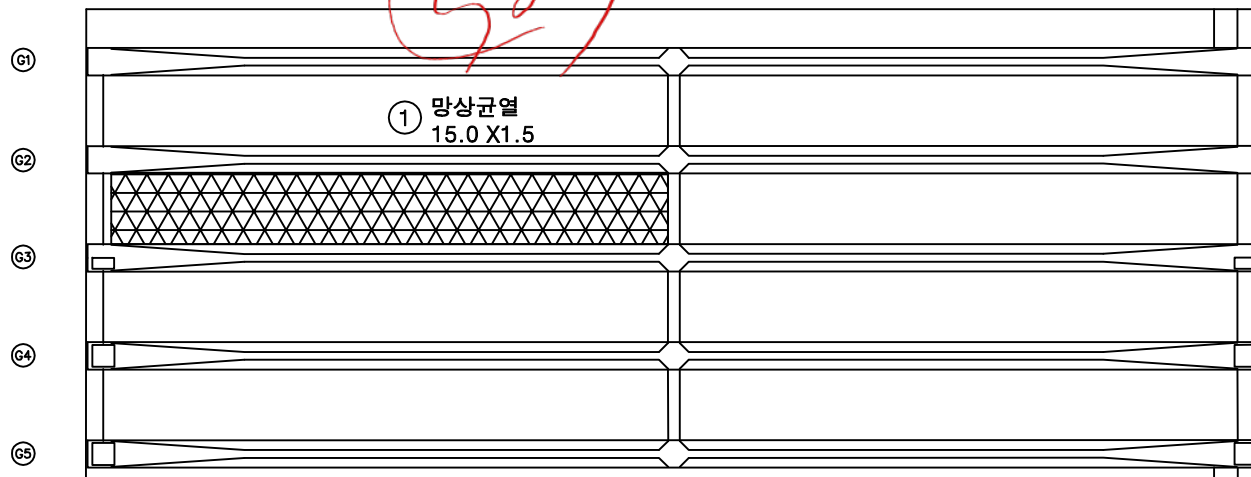
| 번호 | 손상내용 | 손상현황 | | | | | 비고 |
|---|---|---|---|---|---|---|---|
| 1 | 망상균열 | | 15.0 | 1.5 | 22.50 | m <sup>2</sup> | 신규 |

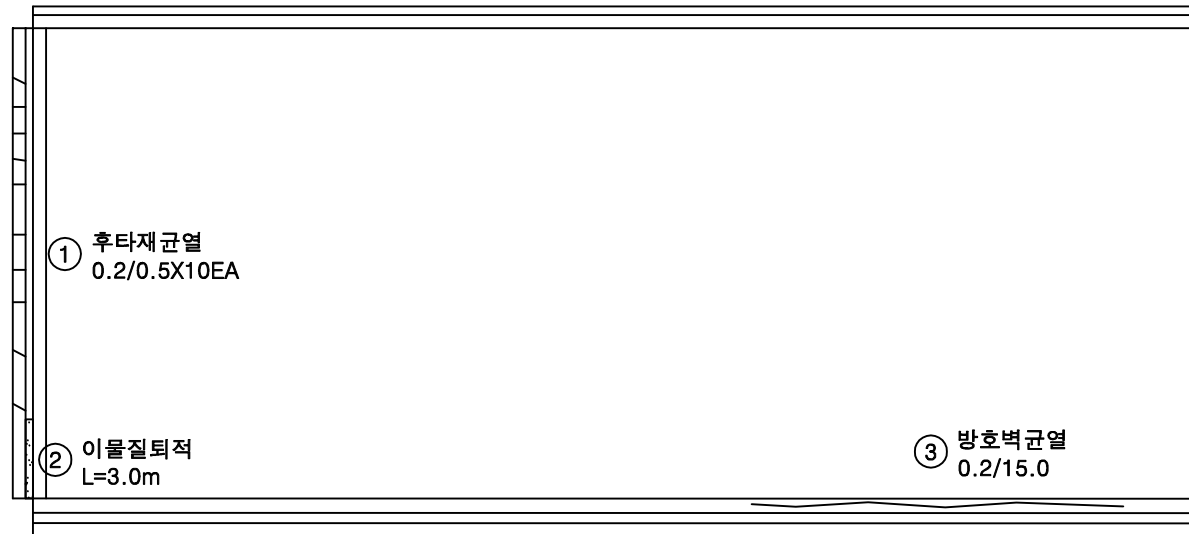
| 번호 | 손상내용 | 손상현황 | | | | | | 비고 |
|---|---|---|---|---|---|---|---|---|
| 1 | 후타재균열 | 0.2 | 0.5 | | 5.00 | m | 10 | |
| 3 | 방호벽균열 | 0.2 | 15.0 | | 15.00 | m | 1 | |

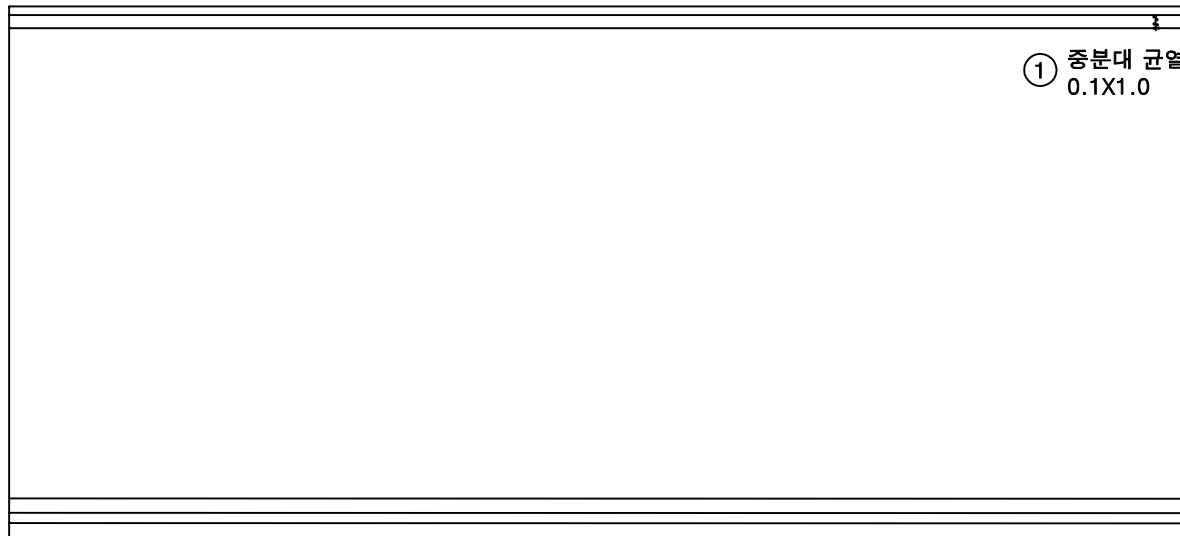
| 번호 | 손상내용 | 손상현황 | | | | | | 비고 |
|---|---|---|---|---|---|---|---|---|
| 1 | 중분대 균열부백태 | | 0.1 | 1.0 | 0.10 | m <sup>2</sup> | 1 | |

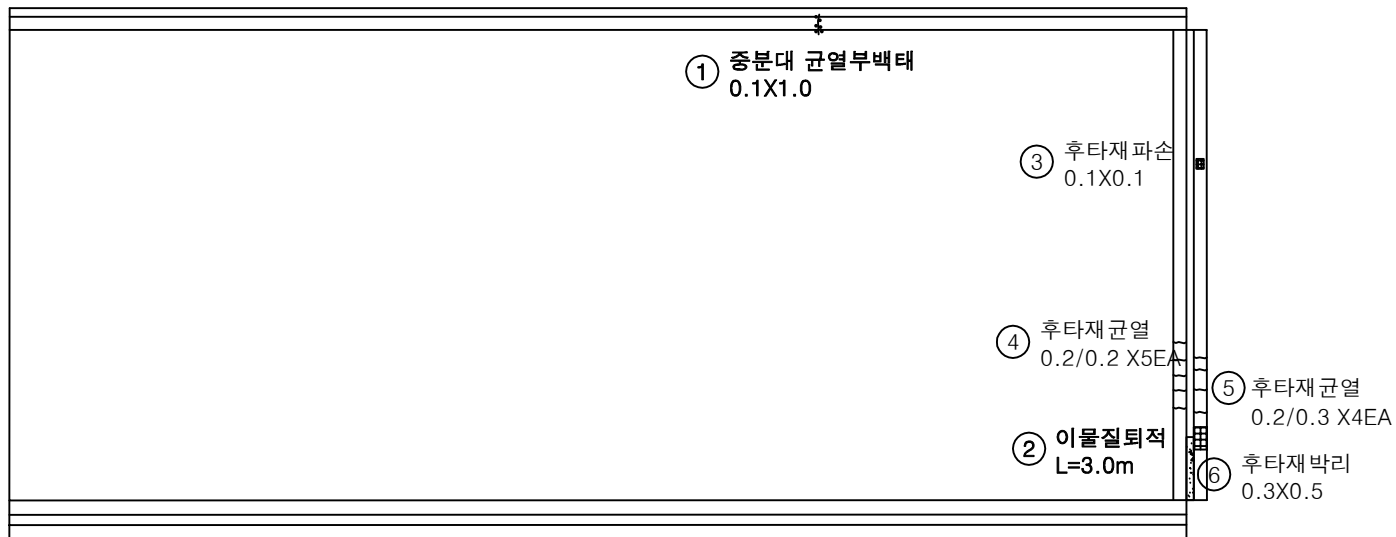
| 번호 | 손상내용 | 손상현황 | | | | | | 비고 |
|---|---|---|---|---|---|---|---|---|
| 1 | 방호벽 균열부백태 | | 0.1 | 1.0 | 0.10 | m <sup>2</sup> | 1 | |
| 4 | 후타재 균열 | 0.2 | 0.2 | | 1.00 | m | 5 | 신규 |
| 5 | 후타재 균열 | 0.2 | 0.3 | | 1.20 | m | 4 | 신규 |

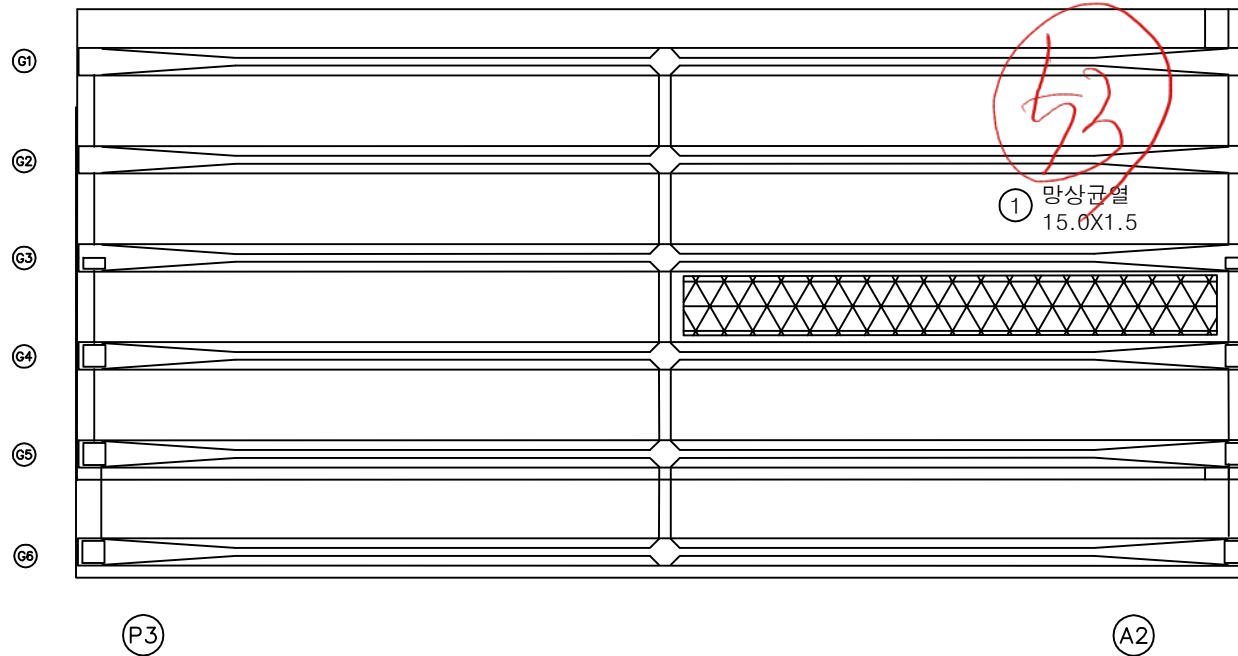
| 번호 | 손상내용 | 손상현황 | | | | | | 비고 |
|---|---|---|---|---|---|---|---|---|
| 1 | 망상균열 | | 15.0 | 1.5 | 22.50 | m <sup>2</sup> | 1 | 신규 |

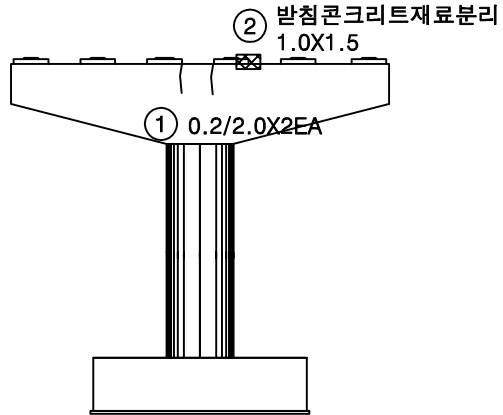
| 번호 | 손상내용 | 손상현황 | | | | | | 비고 |
|---|---|---|---|---|---|---|---|---|
| 1 | 균열 | 0.2 | 2.0 | | 4.00 | m | 2 | |
| 3 | 균열 | 0.2 | 2.0 | | 4.00 | m | 2 | |

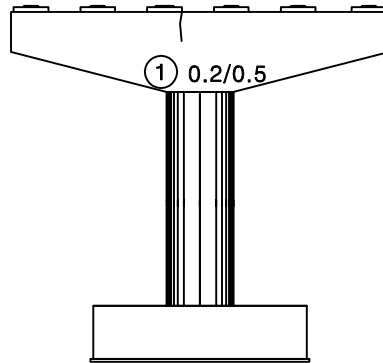
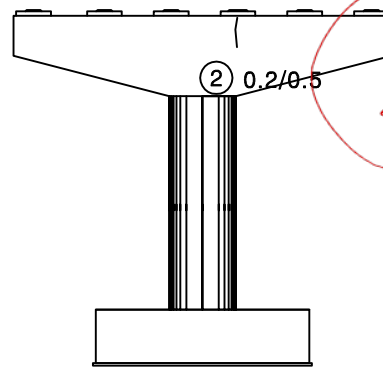
| 번호 | 손상내용 | 손상현황 | | | | | | 비고 |
|---|---|---|---|---|---|---|---|---|
| 1 | 균열 | 0.2 | 0.5 | | 0.50 | m | 1 | |
| 2 | 균열 | 0.2 | 0.5 | | 0.50 | m | 1 | 신규 |
