상주영천고속도로 시설물 안전·하자점검 및 성능평가 용역  
(2021년 하반기 정밀안전점검)

# 외 관 조 사 망 도

창정교

2021.12

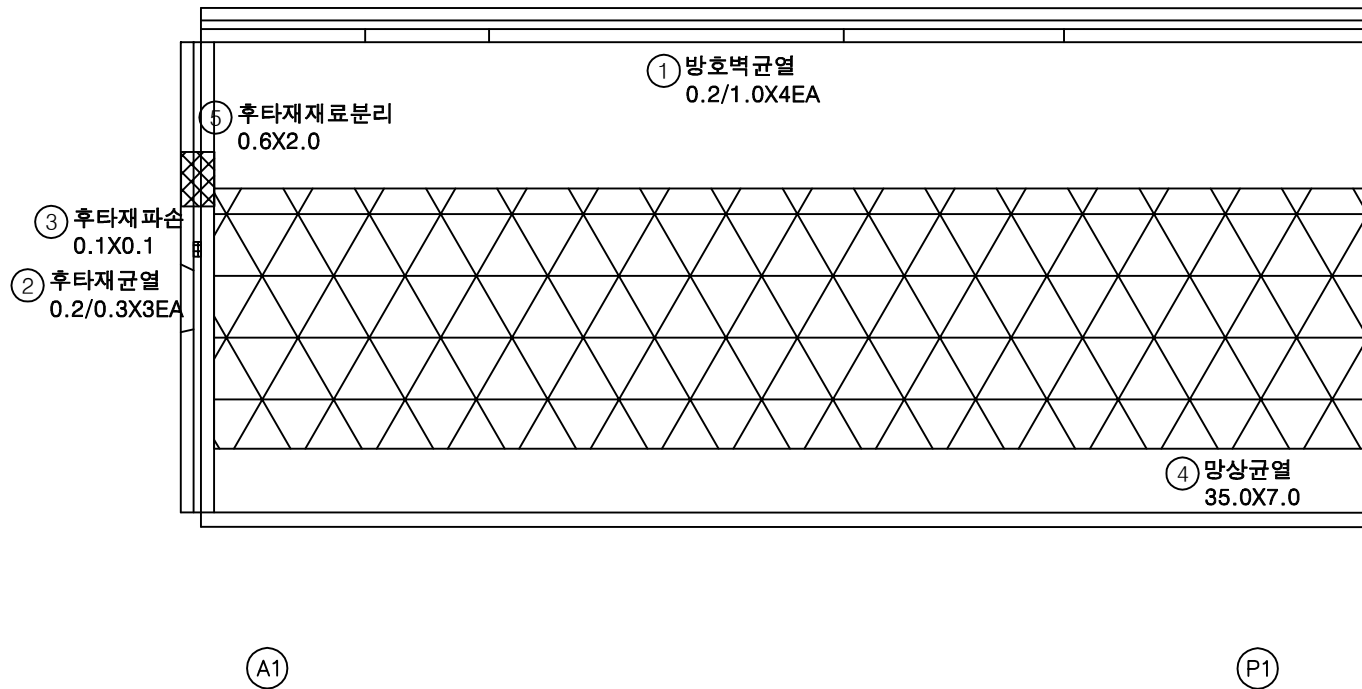
| | | | 01 |

| 번호 | 손상내용 | 손상현황 | | | | | | 비고 |
|---|---|---|---|---|---|---|---|---|
| 1 | 방호벽균열 | 0.2 | 1.0 | | 4.00 | m | 4 | |
| 2 | 후타재균열 | 0.2 | 0.3 | | 0.60 | m | 2 | |
| 3 | 후타재파손 | | 0.1 | 0.1 | 0.01 | m <sup>2</sup> | 1 | |
| 4 | 망상균열 | | 35.0 | 7.0 | 245.00 | m <sup>2</sup> | 1 | |
| 5 | 후타재재료분리 | | 0.6 | 2.0 | 1.20 | m <sup>2</sup> | 1 | 21'상 보수 |

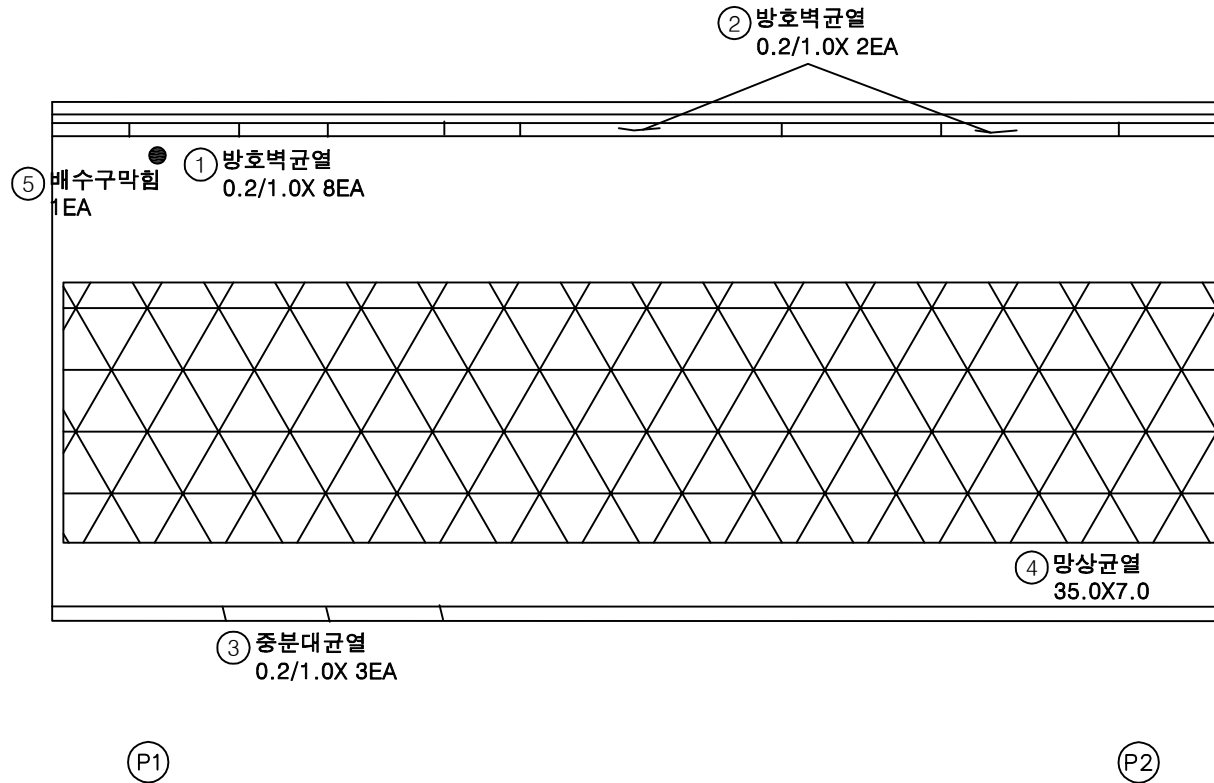
| | | | 02 |

| 번호 | 손상내용 | 손상현황 | | | | | | 비고 |
|---|---|---|---|---|---|---|---|---|
| 1 | 방호벽균열 | 0.2 | 1.0 | | 8.00 | m | 8 | |
| 2 | 방호벽균열 | 0.2 | 1.0 | | 2.00 | m | 2 | |
| 3 | 중분대균열 | 0.2 | 1.0 | | 3.00 | m | 3 | |
| 4 | 망상균열 | | 35.0 | 7.0 | 245.00 | m <sup>2</sup> | 1 | |
| 5 | 배수구막힘 | | | | 1.00 | EA | 1 | 신규 |

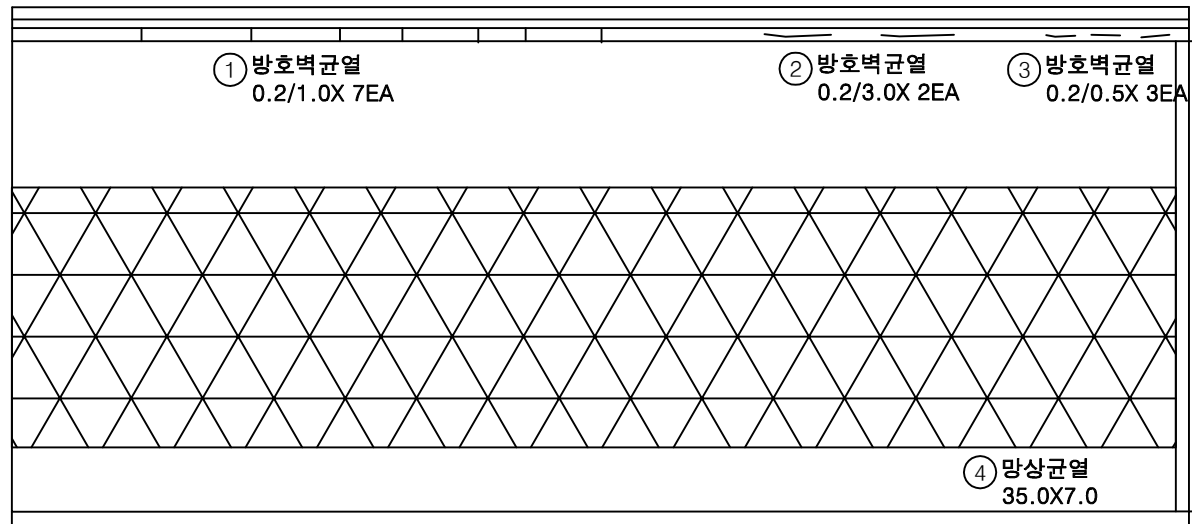
| | | | 03 |

| 번호 | 손상내용 | 손상현황 | | | | | | 비고 |
|---|---|---|---|---|---|---|---|---|
| 1 | 방호벽균열 | 0.2 | 1.0 | | 7.00 | m | 7 | |
| 2 | 방호벽균열 | 0.2 | 3.0 | | 6.00 | m | 2 | |
| 3 | 중분대균열 | 0.2 | 0.5 | | 1.50 | m | 3 | |
| 4 | 망상균열 | | 35.0 | 7.0 | 245.00 | m <sup>2</sup> | 1 | |

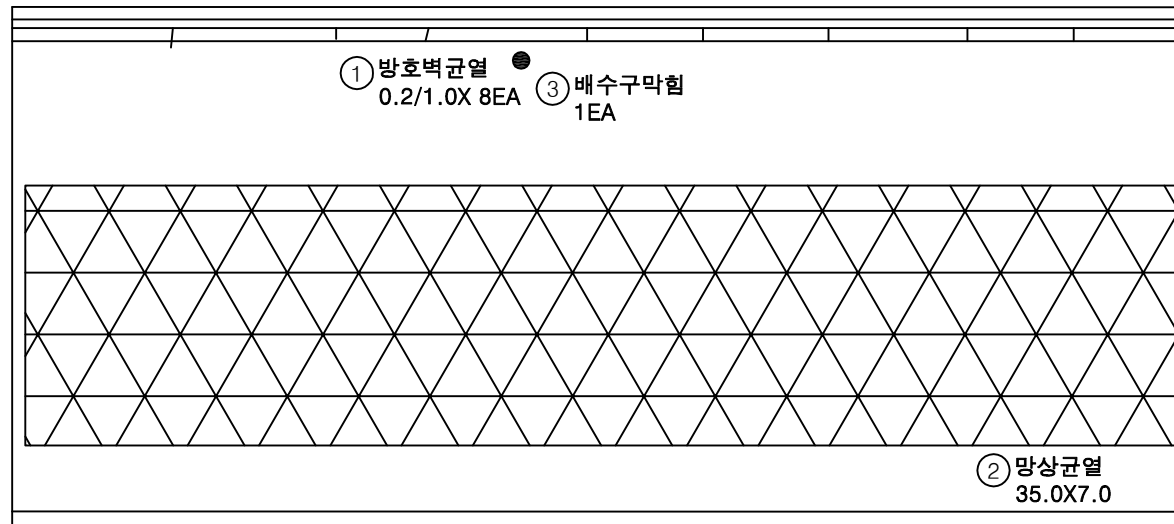
| | | | 04 |

| 번호 | 손상내용 | 손상현황 | | | | | | 비고 |
|---|---|---|---|---|---|---|---|---|
| 1 | 방호벽균열 | 0.2 | 1.0 | | 8.00 | m | 8 | |
| 2 | 망상균열 | | 35.0 | 7.0 | 245.00 | m <sup>2</sup> | 1 | |
| 3 | 배수구막힘 | | | | 1.00 | EA | 1 | 신규 |

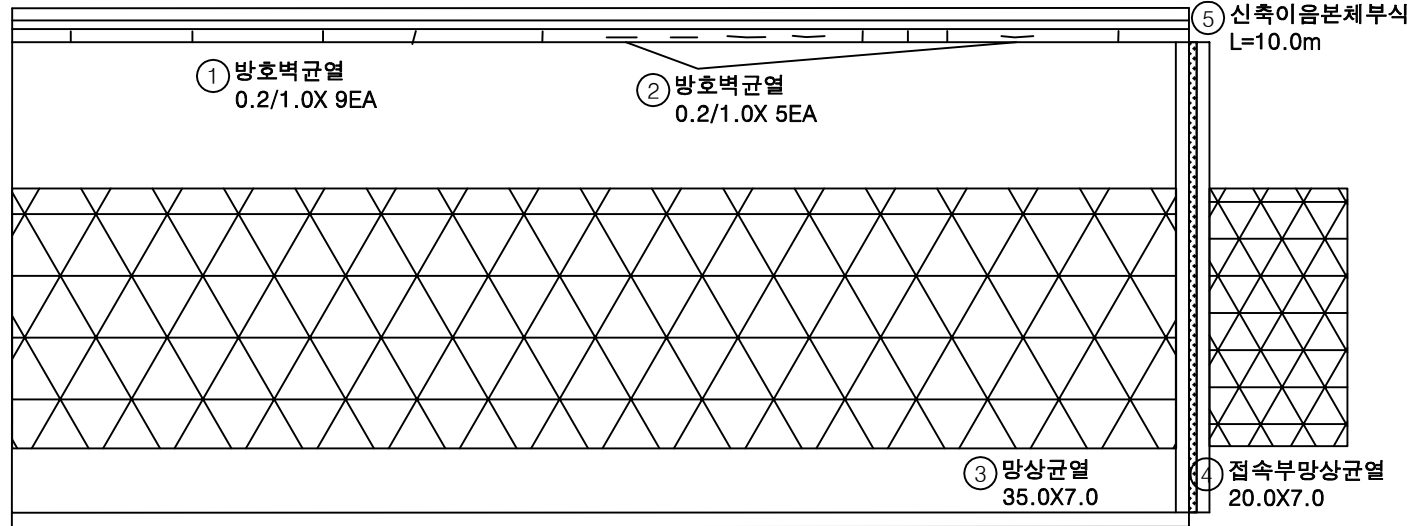
| | | | 05 |

| 번호 | 손상내용 | 손상현황 | | | | | | 비고 |
|---|---|---|---|---|---|---|---|---|
| 1 | 방호벽균열 | 0.2 | 1.0 | | 9.00 | m | 9 | |
| 2 | 방호벽균열 | 0.2 | 1.0 | | 5.00 | m | 5 | |
| 3 | 망상균열 | | 35.0 | 7.0 | 245.00 | m <sup>2</sup> | 1 | |
| 4 | 망상균열 | | 20.0 | 7.0 | 140.00 | m <sup>2</sup> | 1 | |
| 5 | 신축이음본체부식 | | 10.0 | | 10.00 | m | 1 | 신규 |

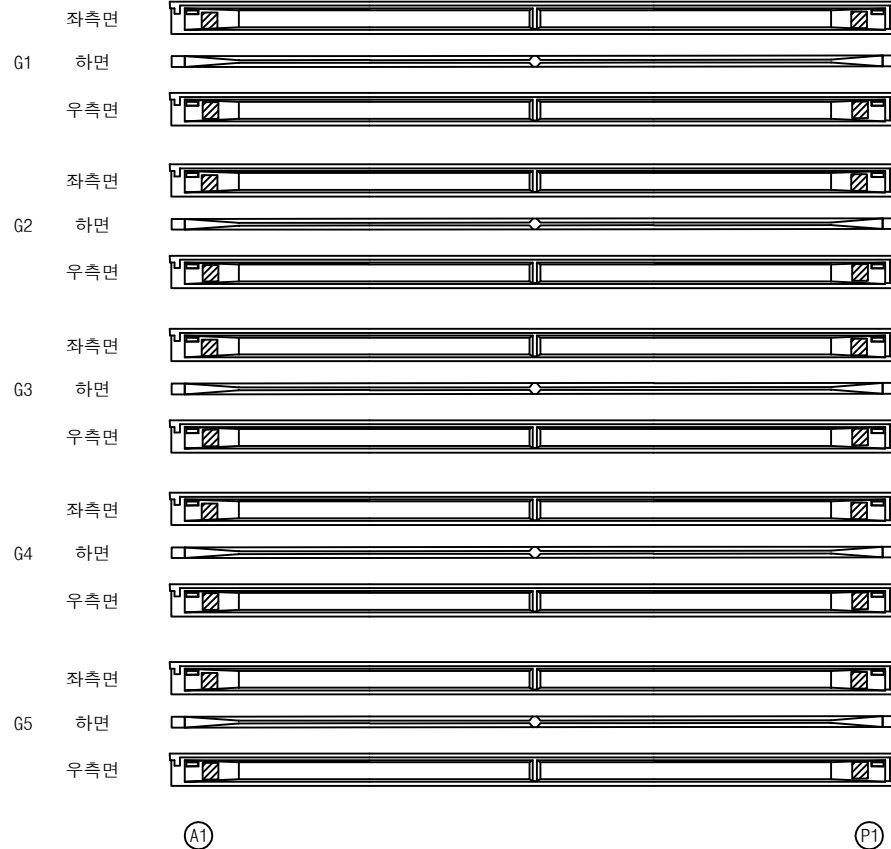
① 인양홀박락  
0.2X0.2X10EA② 인양홀박락  
0.2X0.2X10EA

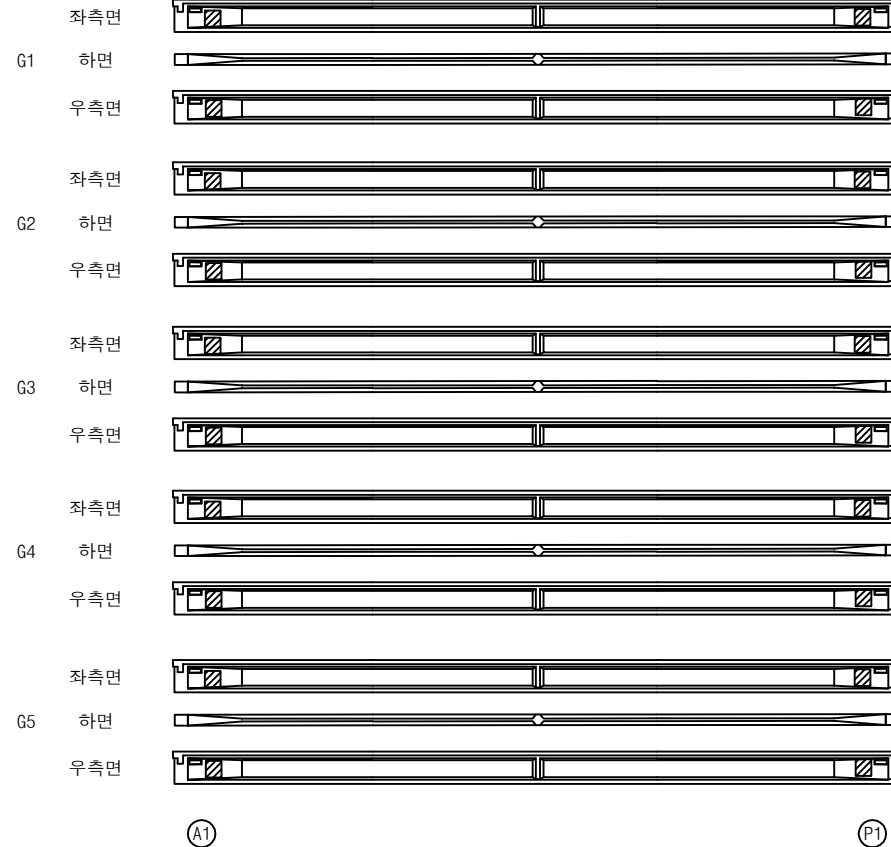
① 인양홀박락  
0.2X0.2X10EA② 인양홀박락  
0.2X0.2X10EA

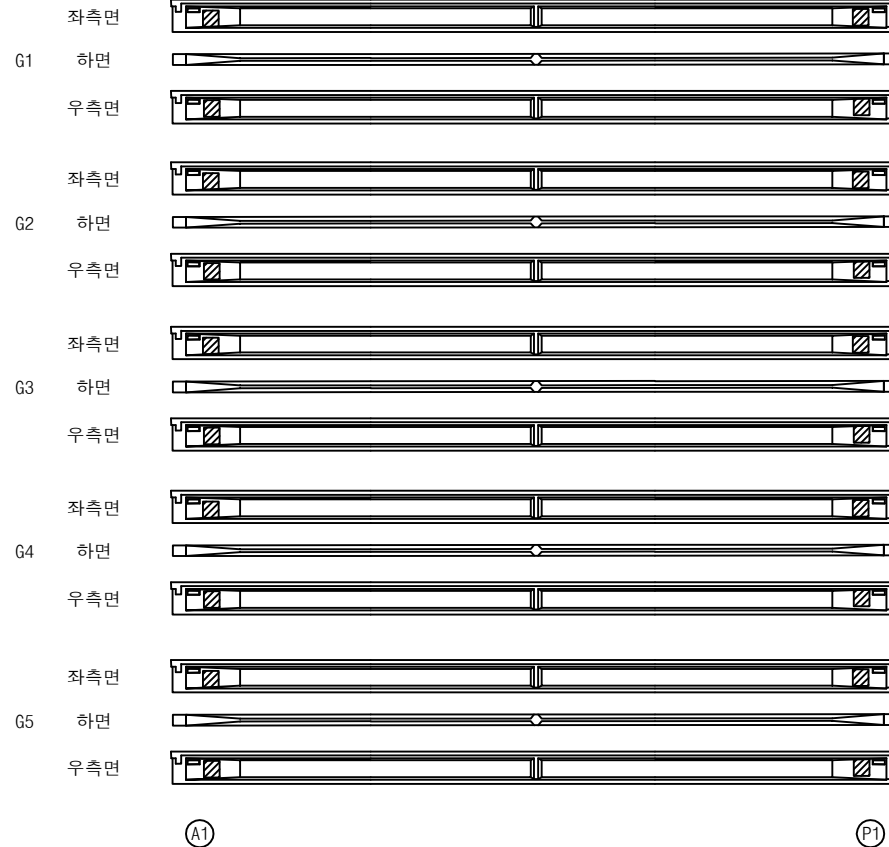
① 인양홀박락  
0.2X0.2X10EA② 인양홀박락  
0.2X0.2X10EA

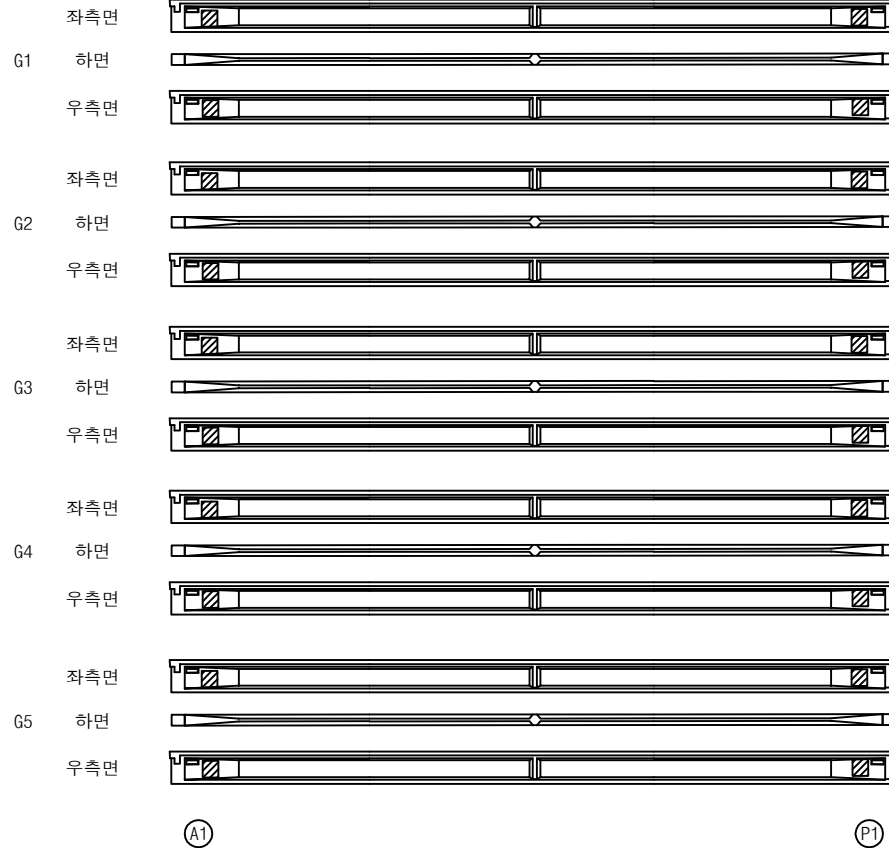
① 인양홀박락  
0.2X0.2X10EA② 인양홀박락  
0.2X0.2X10EA

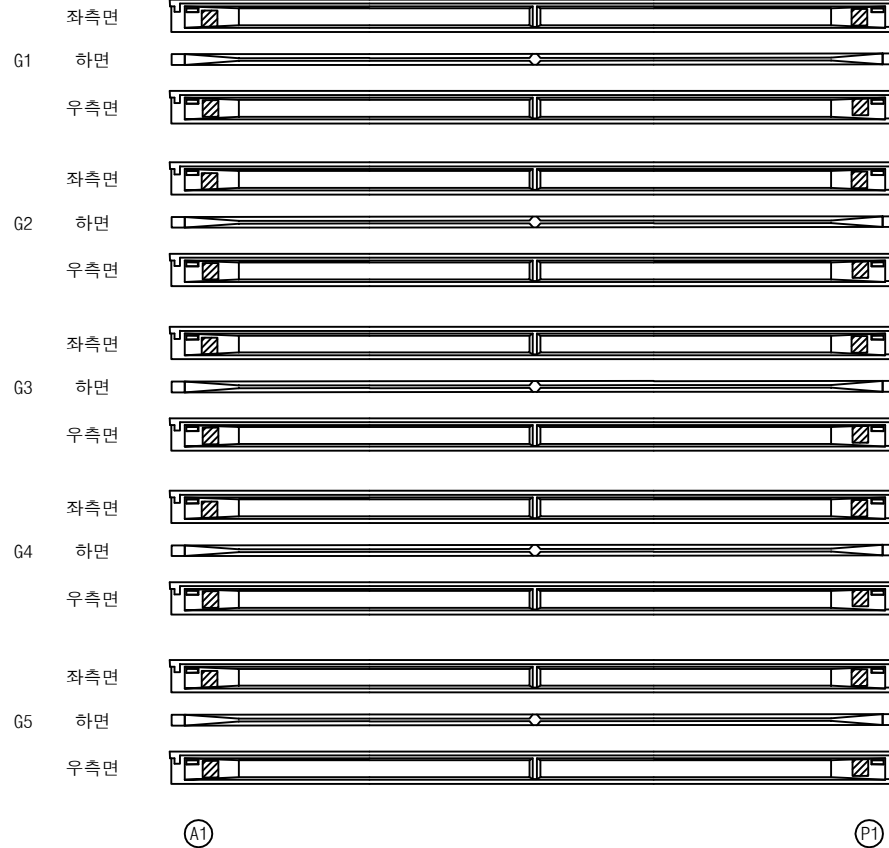
① 인양홀박락  
0.2X0.2X10EA② 인양홀박락  
0.2X0.2X10EA

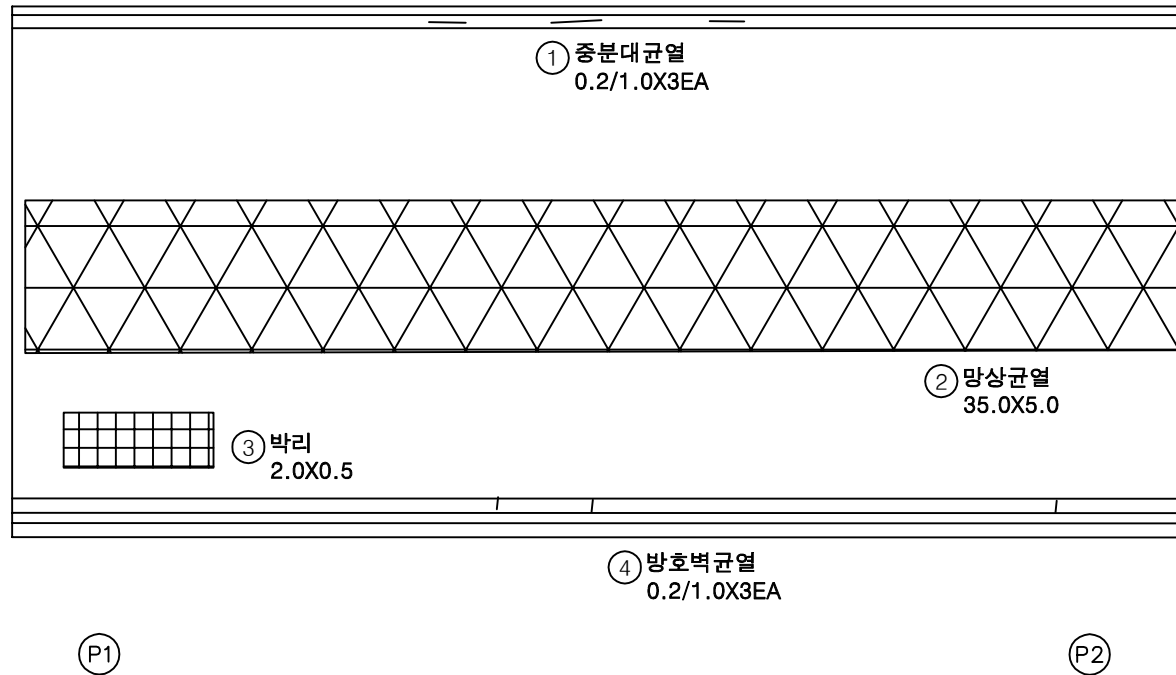
| 번호 | 손상내용 | 손상현황 | | | | | | 비고 |
|---|---|---|---|---|---|---|---|---|
| 1 | 중분대균열 | 0.2 | 1.0 | | 3.00 | m | 3 | |
| 2 | 망상균열 | | 35.0 | 5.0 | 175.00 | m <sup>2</sup> | 1 | |
| 4 | 방호벽균열 | 0.2 | 1.0 | | 3.00 | m | 3 | |

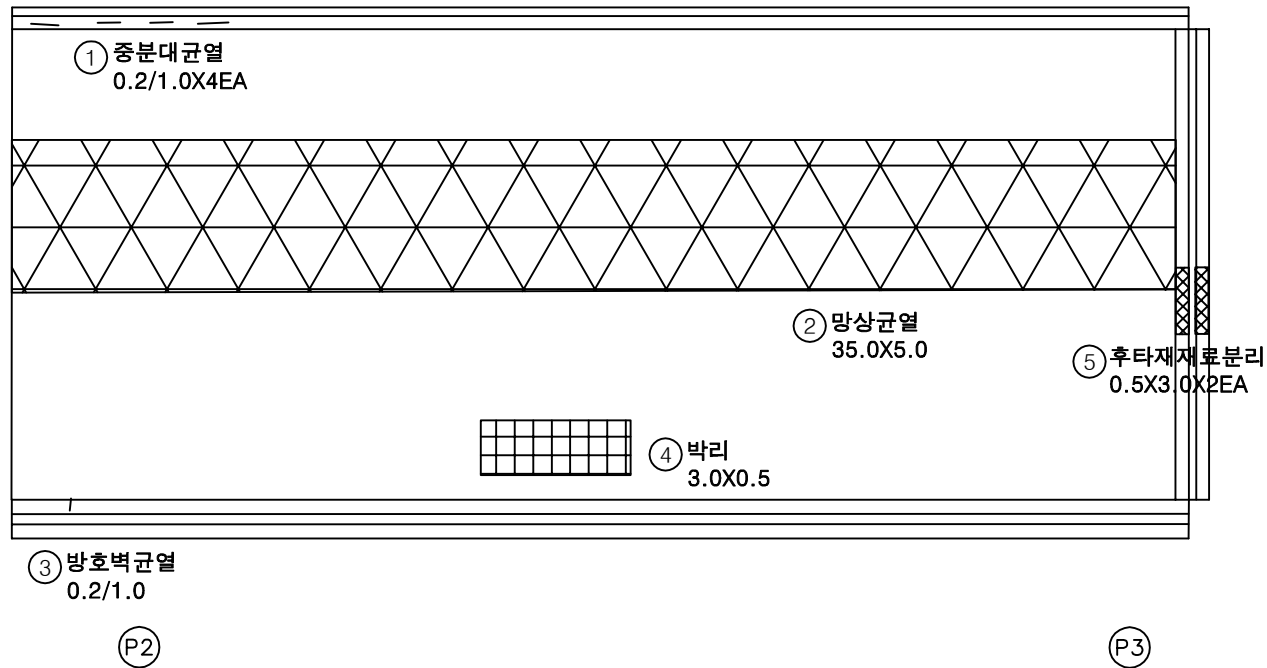
| 번호 | 손상내용 | 손상현황 | | | | | | 비고 |
|---|---|---|---|---|---|---|---|---|
| 1 | 중분대균열 | 0.2 | 1.0 | | 4.00 | m | 4 | |
| 2 | 망상균열 | | 35.0 | 5.0 | 175.00 | m <sup>2</sup> | 1 | |
| 3 | 방호벽균열 | 0.2 | 1.0 | | 1.00 | m | 1 | |

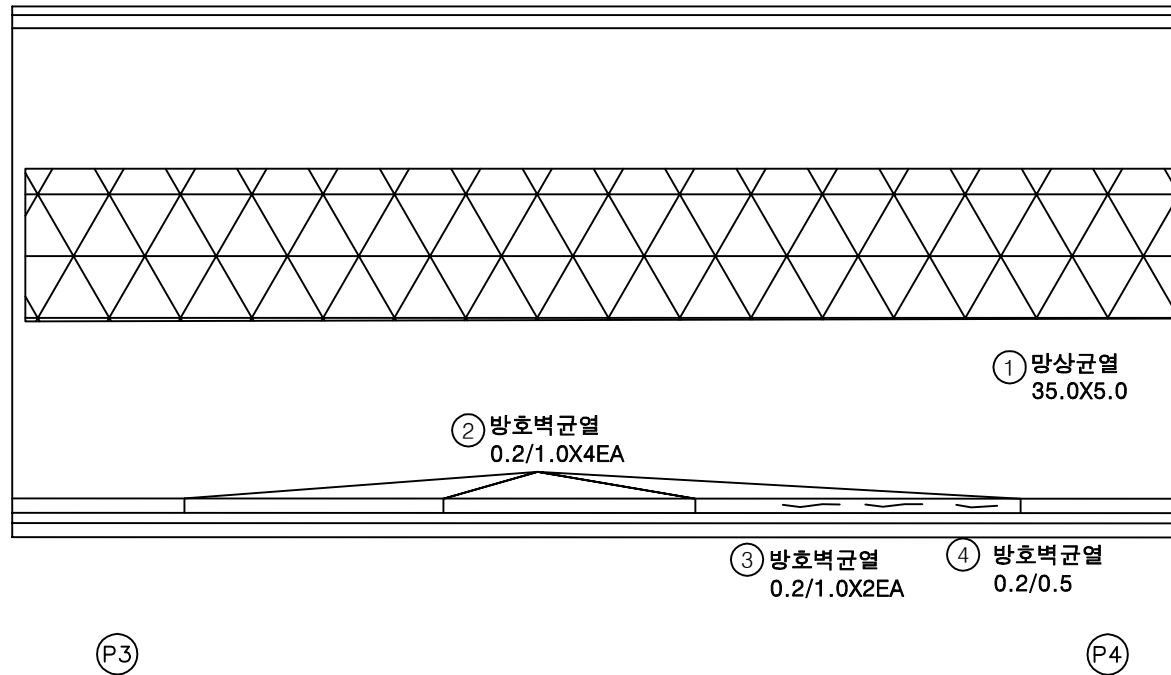
| 번호 | 손상내용 | 손상현황 | | | | | | 비고 |
|---|---|---|---|---|---|---|---|---|
| 1 | 망상균열 | | 35.0 | 5.0 | 175.00 | m <sup>2</sup> | 1 | |
| 2 | 방호벽균열 | 0.2 | 1.0 | | 4.00 | m | 4 | |
| 3 | 방호벽균열 | 0.2 | 1.0 | | 2.00 | m | 2 | |
| 4 | 방호벽균열 | 0.2 | 0.5 | | 0.50 | m | 1 | |

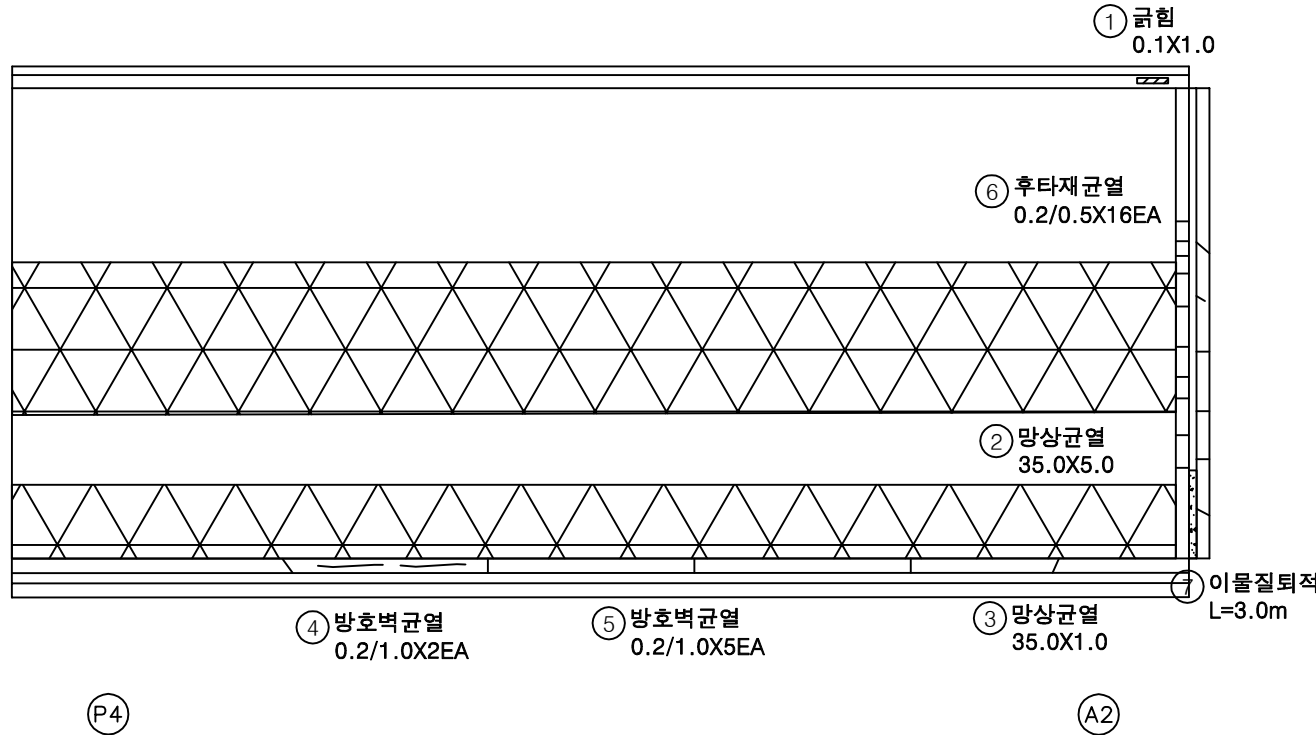
| 번호 | 손상내용 | 손상현황 | | | | | | 비고 |
|---|---|---|---|---|---|---|---|---|
| 2 | 망상균열 | | 35.0 | 5.0 | 175.00 | m <sup>2</sup> | 1 | |
| 3 | 망상균열 | | 35.0 | 1.0 | 35.00 | m <sup>2</sup> | 1 | |
| 4 | 방호벽균열 | 0.2 | 1.0 | | 2.00 | m | 2 | |
| 5 | 방호벽균열 | 0.2 | 1.0 | | 5.00 | m | 5 | |
| 6 | 후타재균열 | 0.2 | 0.5 | | 8.00 | m | 16 | |

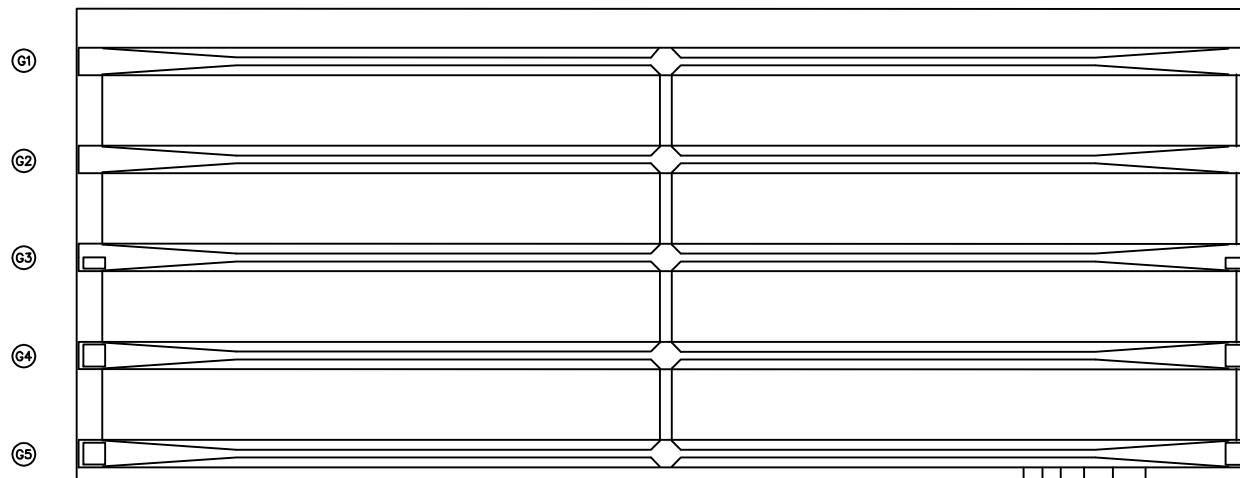
① 0.1/1.0X6EA

| 번호 | 손상내용 | 손상현황 | | | | | | 비고 |
|---|---|---|---|---|---|---|---|---|
| 1 | 균열 | 0.1 | 1.0 | | 6.00 | m | 6 | |

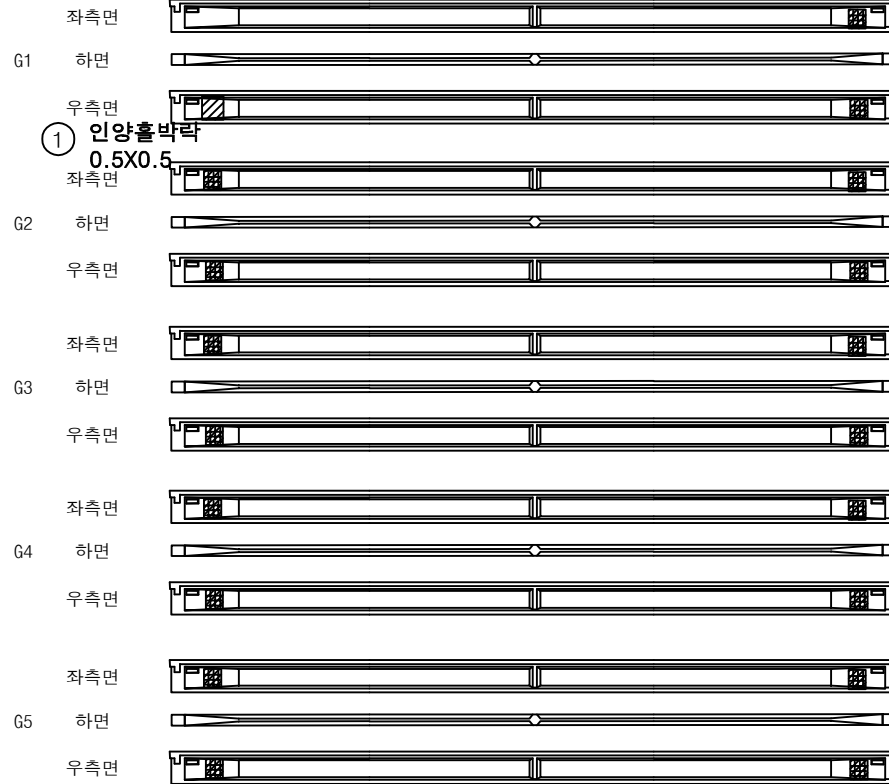
③ 인양홀박리박락  
0.2X0.2X10EA

② 인양홀박리박락  
0.2X0.2X8EA

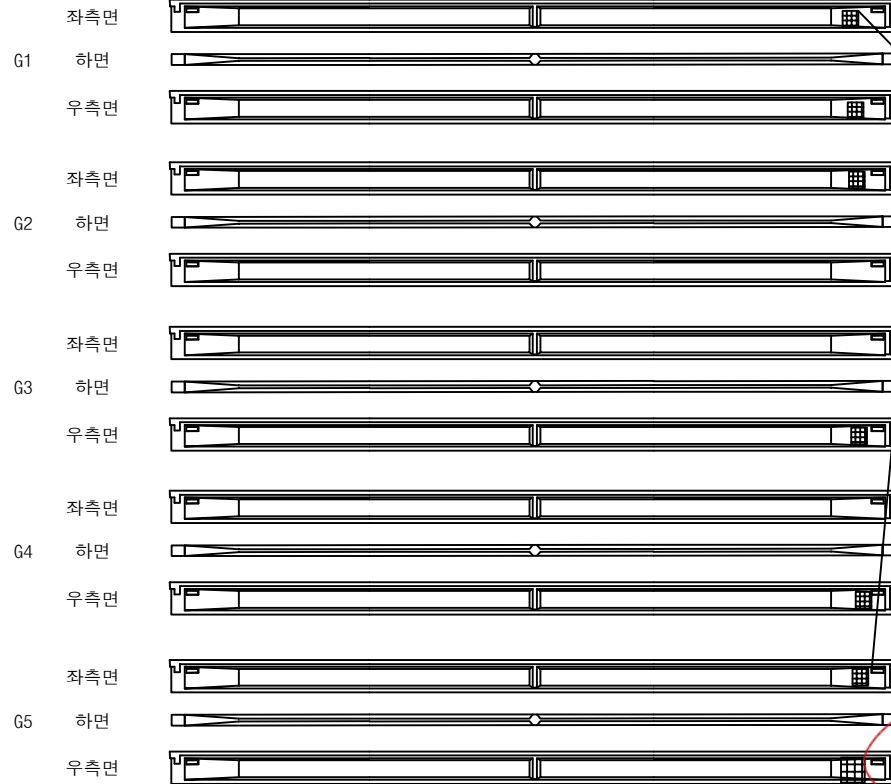
① 인양홀파손  
0.1X0.1X6EA② 인양홀파손  
0.2X0.2

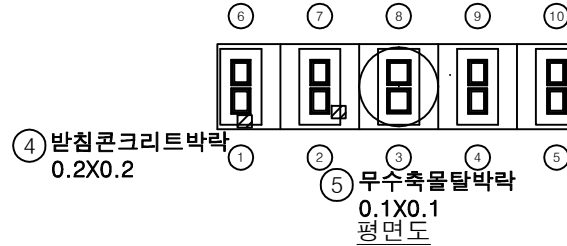
④ 반침콘크리트박락  
0.2X0.2

⑤ 무수축물탈박락  
0.1X0.1
