상주영천고속도로 시설물 안전·하자점검 및 성능평가 용역  
(2021년 하반기 정밀안전점검)

# 외 관 조 사 망 도

화산JCT R-A교

2021.12

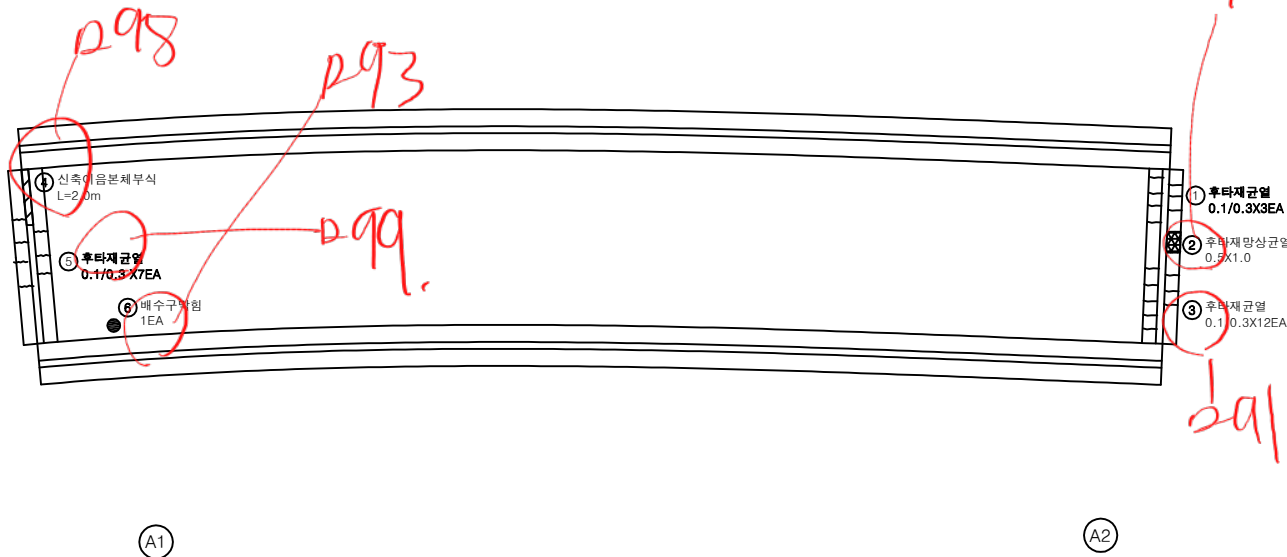
| 번호 | 손상내용 | 손상현황 | | | | | | 비고 |
|---|---|---|---|---|---|---|---|---|
| 1 | 후타재균열 | 0.1 | 0.3 | | 0.90 | m | 3 | |
| 2 | 후타재상상균열 | | 0.5 | 1.0 | 0.50 | m <sup>2</sup> | 1 | |
| 3 | 후타재균열 | 0.1 | 0.3 | | 3.60 | m | 12 | 신규 |
| 4 | 신축이음본체부식 | | 2.0 | | 2.00 | m | 1 | 신규 |
| 5 | 후타재균열 | 0.1 | 0.3 | | 2.10 | m | 7 | 신규 |
| 6 | 배수구막힘 | | | | 1.00 | EA | 1 | 신규 |

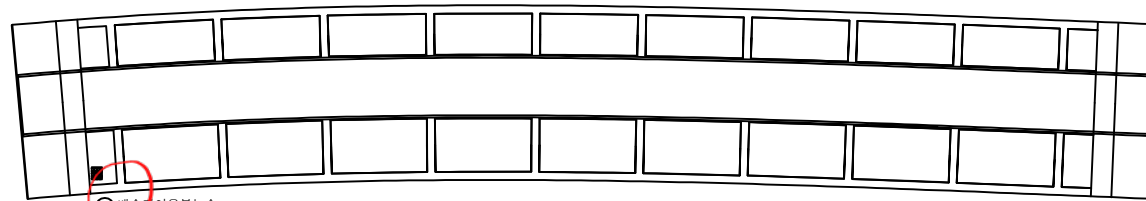
① 배수관아름부누수  
1EA

| 번호 | 손상내용 | 손상현황 | | | | | 비고 |
|---|---|---|---|---|---|---|---|
| 1 | 배수관아름부누수 | | | | 1.00 | EA | 신규 |

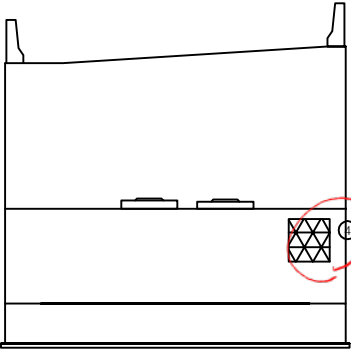
| 번호 | 손상내용 | 손상현황 | | | | | | 비고 |
|---|---|---|---|---|---|---|---|---|
| 1 | 무수축물탈들뜸 | | 0.3 | 0.3 | 0.09 | m² | 1 | |
| 2 | 무수축물탈들뜸 | | 0.3 | 0.3 | 0.09 | m² | 1 | |
| 3 | 방침콘크리트재료분리 | | 0.1 | 0.1 | 0.01 | m² | 1 | |
| 4 | 망상균열 | | 3.0 | 1.0 | 3.00 | m² | 1 | |
| 5 | 무수축물탈들뜸 | | 0.3 | 0.3 | 0.09 | m² | 1 | 신규 |
| 6 | 무수축물탈들뜸 | | 0.3 | 0.3 | 0.09 | m² | 1 | 신규 |

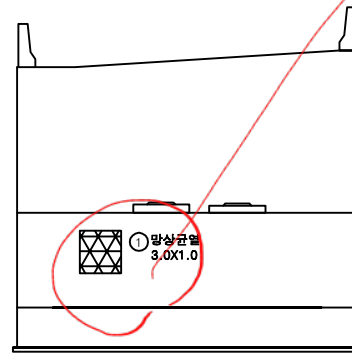
| 번호 | 손상내용 | 손상현황 | | | | | | 비고 |
|---|---|---|---|---|---|---|---|---|
| 1 | 망상균열 | | 3.0 | 1.0 | 3.00 | m <sup>2</sup> | 1 | |
