상주영천고속도로 시설물 안전·하자점검 및 성능평가 용역  
(2021년 하반기 정밀안전점검)

# 외 관 조 사 망 도

화산JCT R-A1교

2021.12

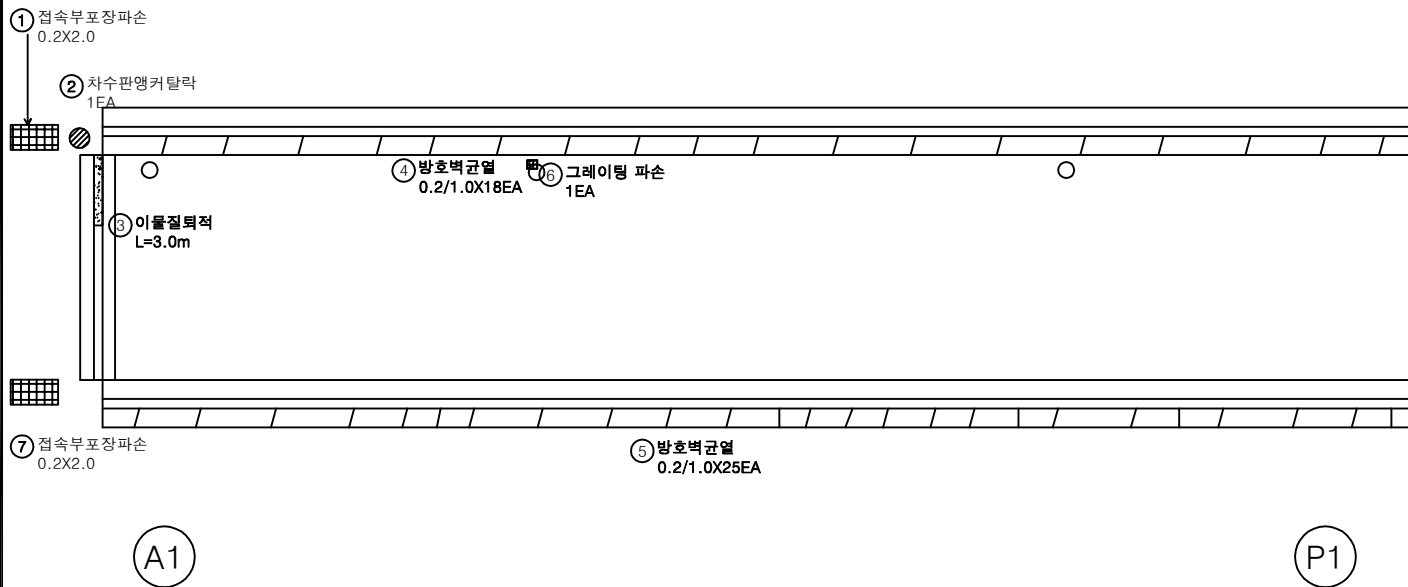
| | | | 01 |

| 번호 | 손상내용 | 손상현황 | | | | | | 비고 |
|---|---|---|---|---|---|---|---|---|
| 1 | 접속부포장파손 | | 0.2 | 2.0 | 0.40 | m <sup>2</sup> | 1 | |
| 2 | 차수판앵커탈락 | | | | 1.00 | EA | 1 | |
| 3 | 이물질퇴적 | | 3.0 | | 3.00 | m | 1 | |
| 4 | 방호벽균열 | 0.2 | 1.0 | | 18.00 | m | 18 | |
| 5 | 방호벽균열 | 0.2 | 1.0 | | 25.00 | m | 25 | |
| 6 | 그레이팅파손 | | | | 1.00 | EA | 1 | 신규 |
| 7 | 접속부포장파손 | | 0.2 | 2.0 | 0.40 | m <sup>2</sup> | 1 | 신규 |

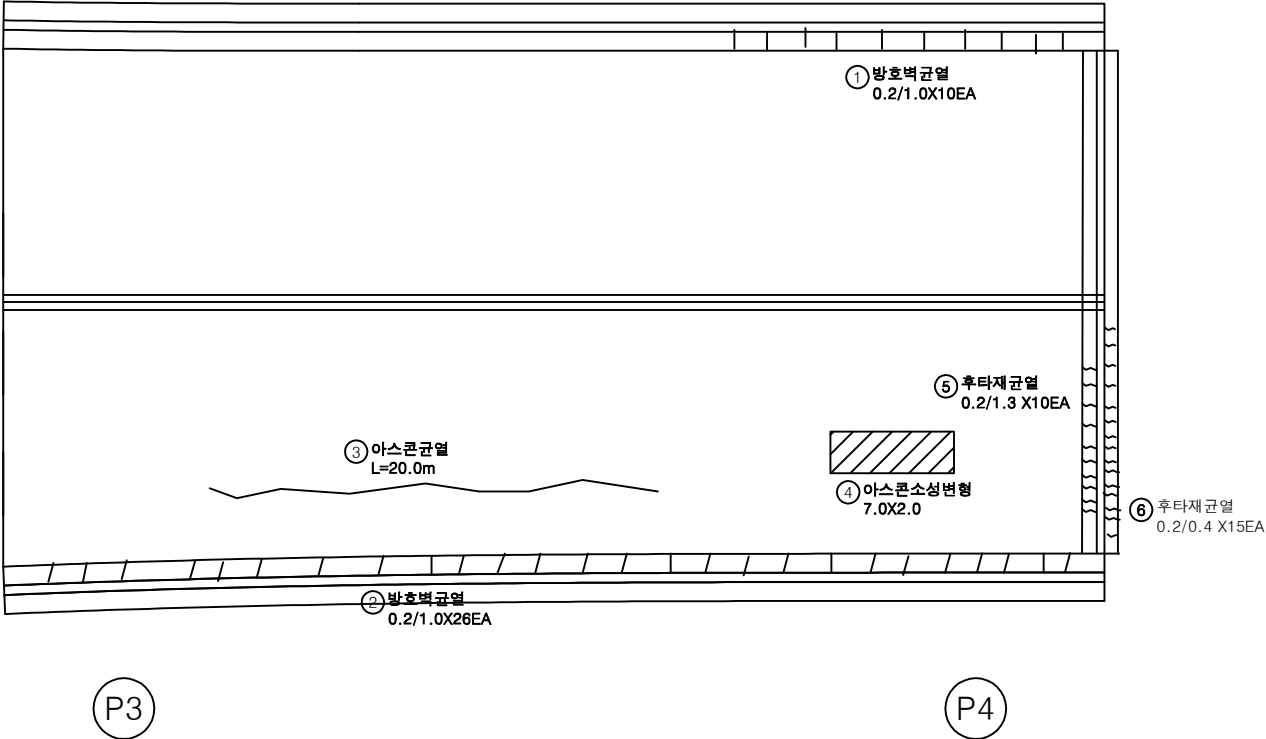
| 도면번호 | 04 |

| 번호 | 손상내용 | 손상현황 | | | | | | 비 고 |
|---|---|---|---|---|---|---|---|---|
| 1 | 방호벽균열 | 0.2 | 1.0 | | 10.00 | m | 10 | |
| 2 | 방호벽균열 | 0.2 | 1.0 | | 26.00 | m | 26 | |
| 3 | 아스콘균열 | | 20.0 | | 20.00 | m | 1 | 신규 |
| 4 | 아스콘소성변형 | | 7.0 | 2.0 | 14.00 | m <sup>2</sup> | 1 | 신규 |
| 5 | 후타재균열 | 0.2 | 1.3 | | 13.00 | m | 13 | 신규 |
| 6 | 후타재균열 | 0.2 | 0.4 | | 6.00 | m | 15 | 신규 |

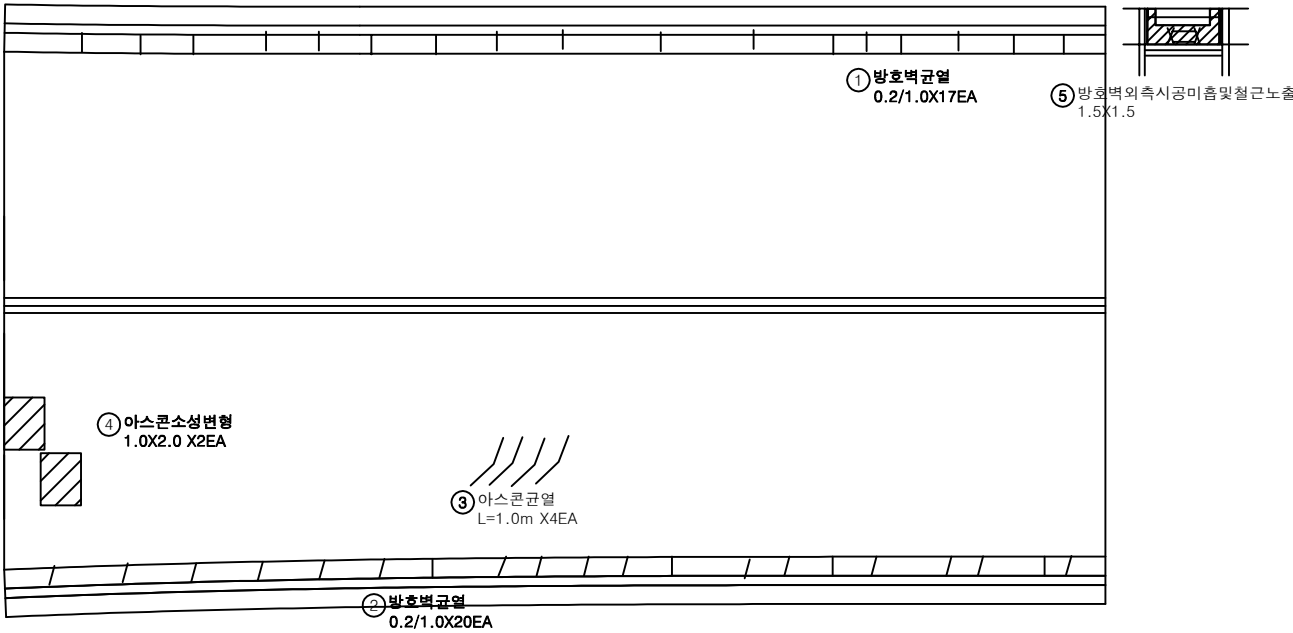
| | | | 05 |

| 번호 | 손상내용 | 손상현황 | | | | | | 비고 |
|---|---|---|---|---|---|---|---|---|
| 1 | 방호벽균열 | 0.2 | 1.0 | | 17.00 | m | 17 | |
| 2 | 방호벽균열 | 0.2 | 1.0 | | 20.00 | m | 20 | |
| 3 | 아스콘균열 | | 1.0 | | 4.00 | m | 4 | 신규 |
| 4 | 아스콘소성변형 | | 1.0 | 2.0 | 4.00 | m <sup>2</sup> | 2 | 신규 |
| 5 | 방호벽외측시공미흡및철근노출 | | 1.5 | 1.5 | 2.25 | m <sup>2</sup> | 1 | 신규 |

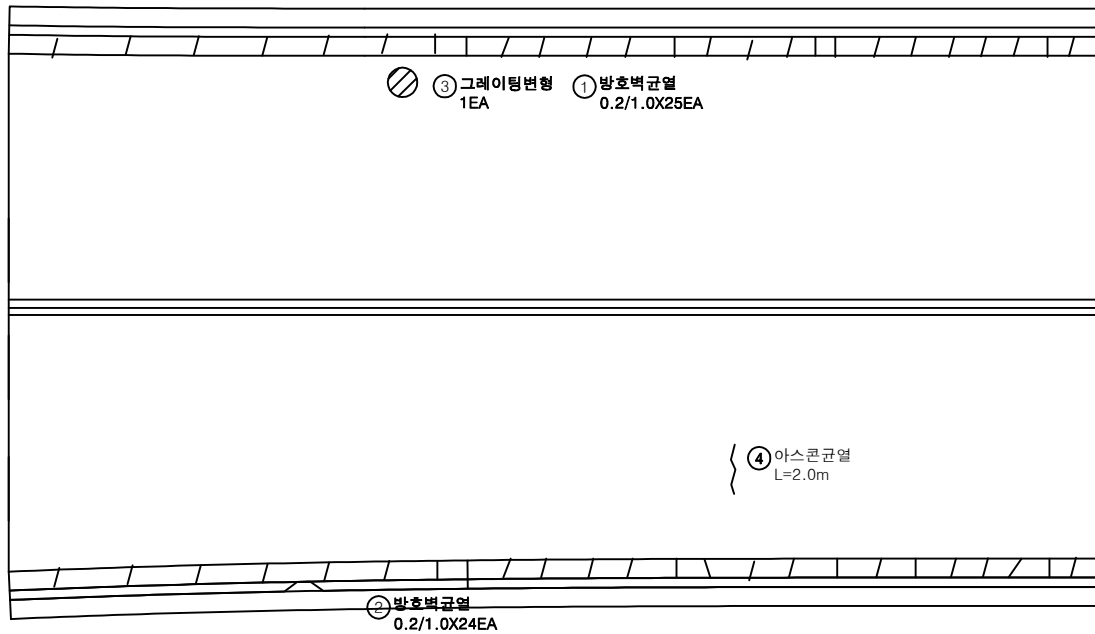
| | 철근노출 | | 침하 | | 그늘음 | 도면번호 | 06 |

| 번호 | 손상내용 | 손상현황 | | | | | | 비고 |
|---|---|---|---|---|---|---|---|---|
| 1 | 방호벽균열 | 0.2 | 1.0 | | 25.00 | m | 25 | |
| 2 | 방호벽균열 | 0.2 | 1.0 | | 24.00 | m | 24 | |
| 3 | 그레이팅변형 | | | | 1.00 | EA | 1 | |
| 4 | 아스콘균열 | | 2.0 | | 2.00 | m | 1 | 신규 |

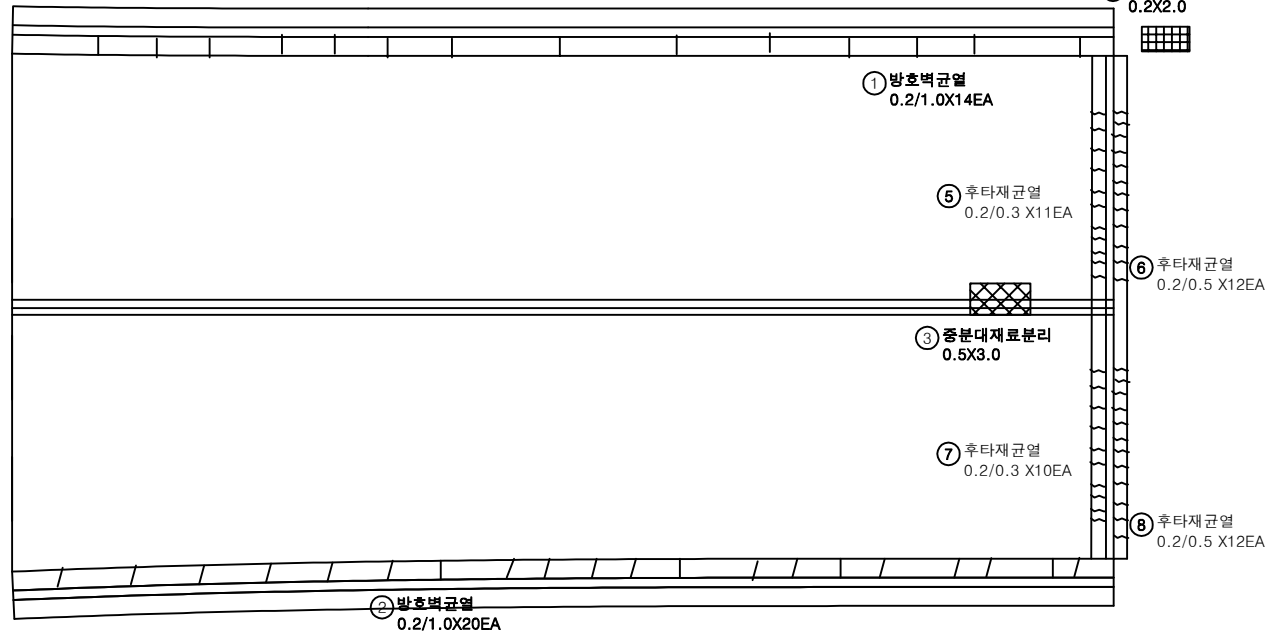
| 번호 | 손상내용 | 손상현황 | | | | | | 비고 |
|---|---|---|---|---|---|---|---|---|
| 1 | 방호벽균열 | 0.2 | 1.0 | | 14.00 | m | 14 | |
| 2 | 방호벽균열 | 0.2 | 1.0 | | 20.00 | m | 20 | |
| 5 | 후타재균열 | 0.2 | 0.3 | | 3.30 | m | 11 | 신규 |
| 6 | 후타재균열 | 0.2 | 0.5 | | 6.00 | m | 12 | 신규 |
| 7 | 후타재균열 | 0.2 | 0.3 | | 3.00 | m | 10 | 신규 |
| 8 | 후타재균열 | 0.2 | 0.5 | | 6.00 | m | 12 | 신규 |

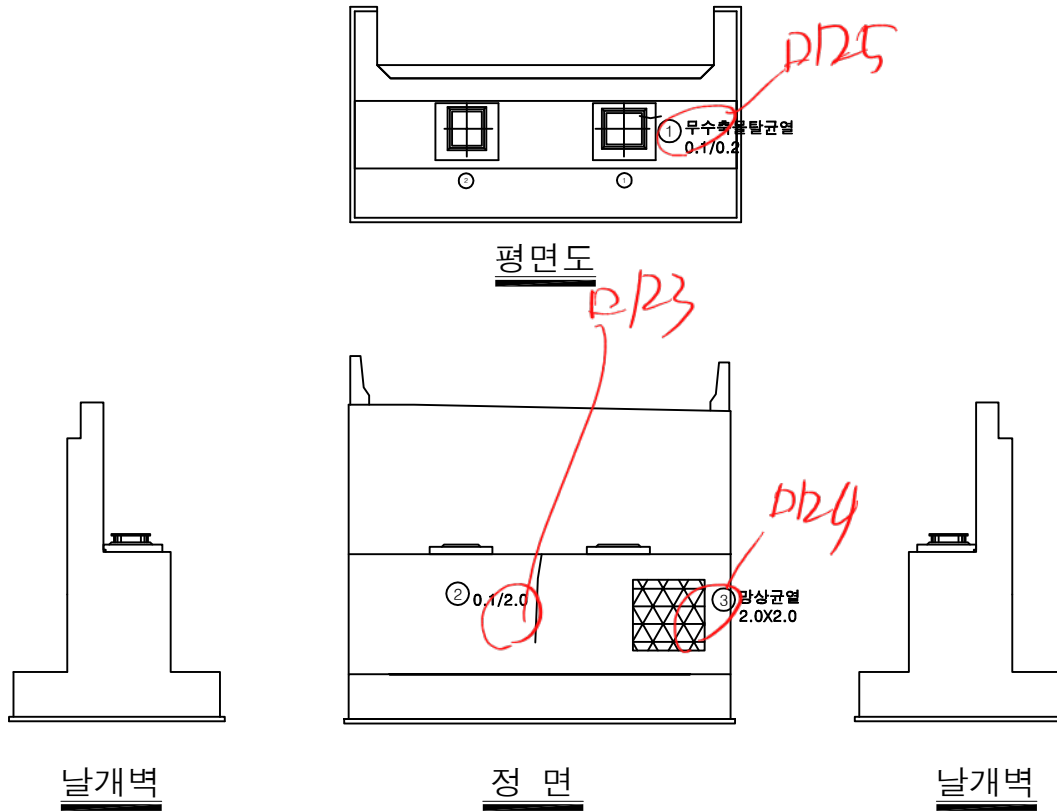
| 번호 | 손상내용 | 손상현황 | | | | | 비고 |
|---|---|---|---|---|---|---|---|
| 1 | 무수충돌탈균열 | 0.1 | 0.2 | | 0.20 | m | 1 |
| 2 | 균열 | 0.1 | 2.0 | | 2.00 | m | 1 |
| 3 | 망상균열 | | 2.0 | 2.0 | 4.00 | m <sup>2</sup> | 1 |

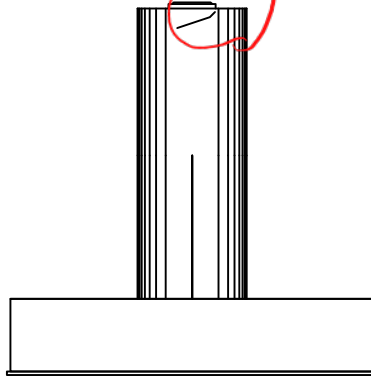
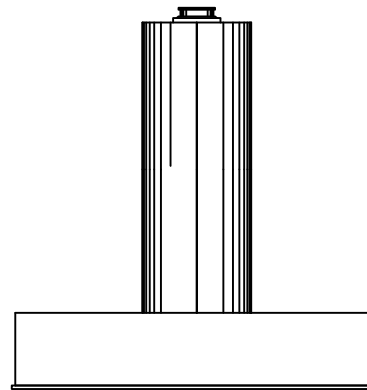
① 무수축물탈균열  
0.1/0.2X9EA

② 0.1/1.0

| 번호 | 손상내용 | 손상현황 | | | | | | 비고 |
|---|---|---|---|---|---|---|---|---|
| 1 | 무수축물탈균열 | 0.1 | 0.2 | | 1.80 | m | 9 | |
| 2 | 균열 | 0.1 | 1.0 | | 1.00 | m | 1 | |

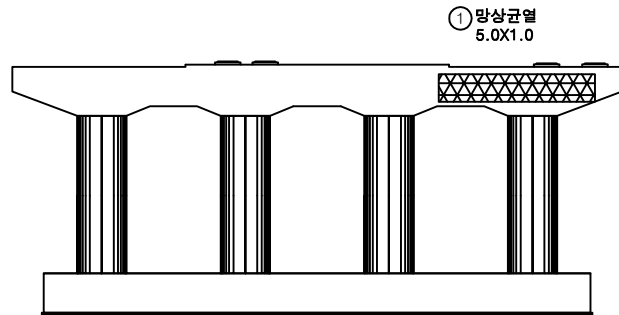
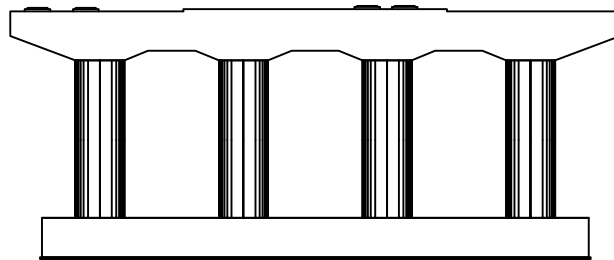
| 번호 | 손상내용 | 손상현황 | | | | | | 비고 |
|---|---|---|---|---|---|---|---|---|
| 1 | 망상균열 | | 5.0 | 1.0 | 5.00 | m <sup>2</sup> | 1 | |
| 3 | 무수축물탈균열 | 0.1 | 0.2 | | 0.80 | m | 4 | |

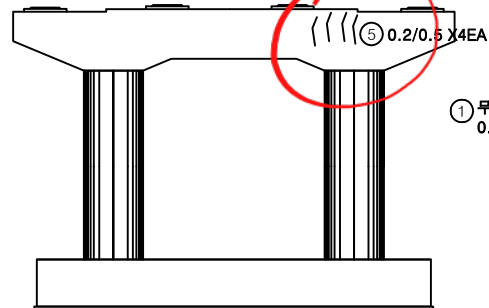
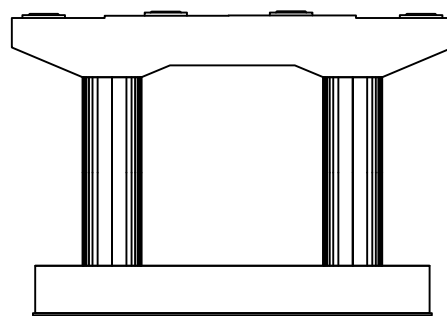
| 번호 | 손상내용 | 손상현황 | | | | | | 비고 |
|---|---|---|---|---|---|---|---|---|
| 1 | 무수축물탈균열 | 0.1 | 0.2 | | 1.20 | m | 6 | |
| 2 | 무수축물탈균열 | 0.1 | 0.2 | | 1.00 | m | 5 | |
| 4 | 무수축물탈균열 | 0.1 | 0.2 | | 0.80 | m | 4 | |
| 5 | 균열 | 0.2 | 0.5 | | 2.00 | m | 4 | 신규 |

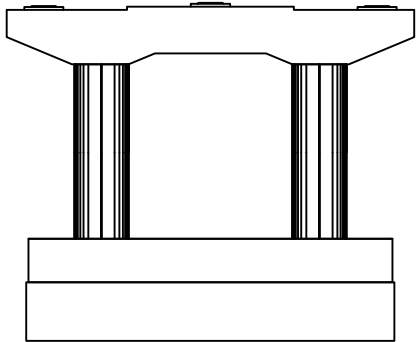
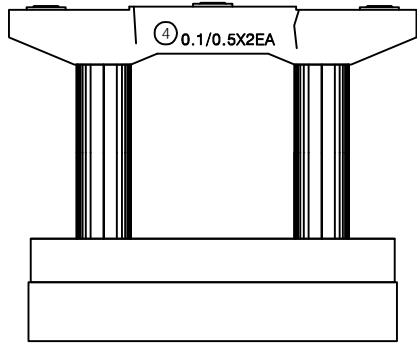
| 번호 | 손상내용 | 손상현황 | | | | | | 비 고 |
|---|---|---|---|---|---|---|---|---|
| 1 | 무수축물탈균열 | 0.1 | 0.2 | | 0.80 | m | 4 | |
| 2 | 무수축물탈균열 | 0.1 | 0.2 | | 1.40 | m | 7 | |
| 3 | 무수축물탈균열 | 0.1 | 0.2 | | 0.60 | m | 3 | |
| 4 | 균열 | 0.1 | 0.5 | | 1.00 | m | 2 | |
