상주영천고속도로 시설물 안전·하자점검 및 성능평가 용역  
(2021년 하반기 정밀안전점검)

# 외 관 조 사 망 도

화산JCT R-A1교

2021.12

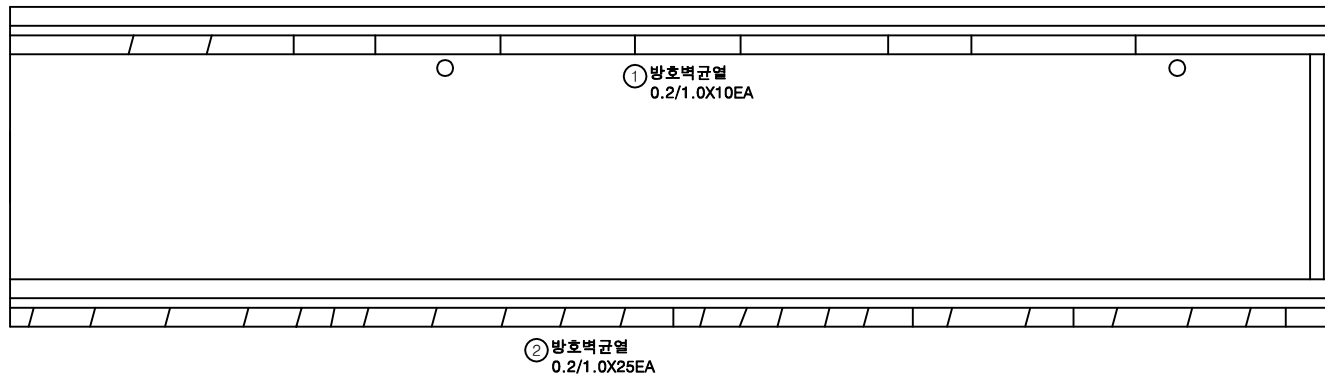
| 번호 | 손상내용 | 손상현황 | | | | | | 비고 |
|---|---|---|---|---|---|---|---|---|
| 1 | 방호벽균열 | 0.2 | 1.0 | | 10.00 | m | 10 | |
| 2 | 방호벽균열 | 0.2 | 1.0 | | 25.00 | m | 25 | |

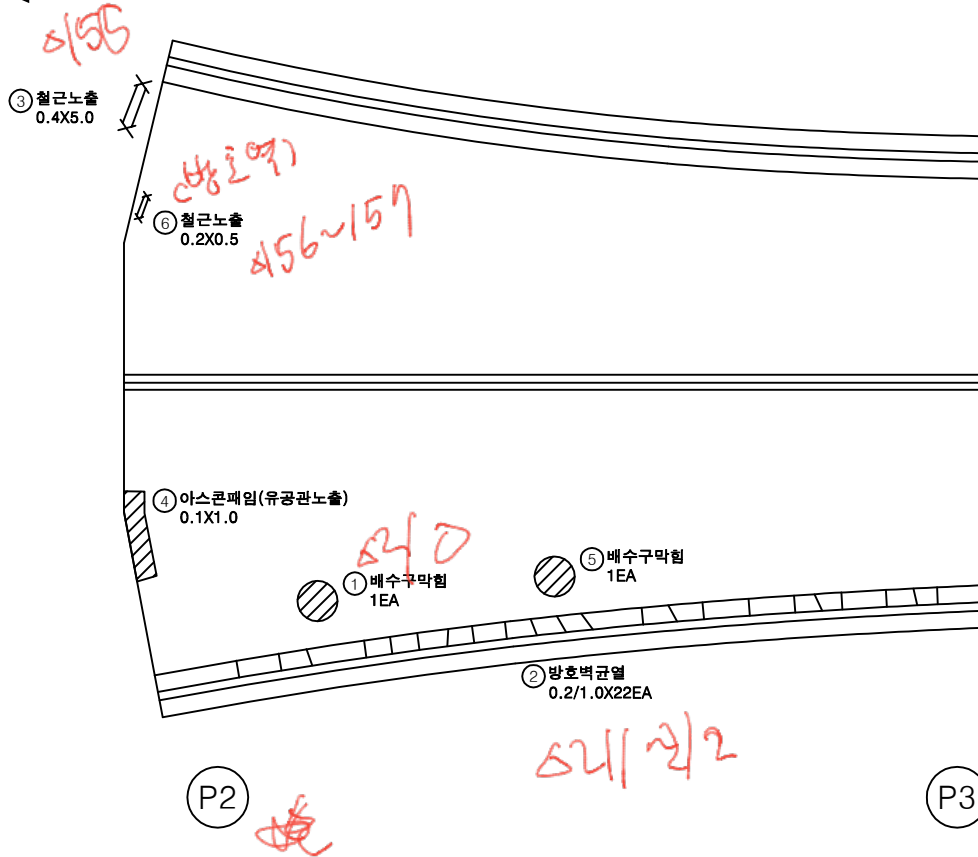
| 번호 | 손상내용 | 손상현황 | | | | | | 비고 |
|---|---|---|---|---|---|---|---|---|
| 1 | 배수구막힘 | | | | 1.00 | EA | 1 | |
| 2 | 방호벽균열 | 0.2 | 1.0 | | 22.00 | m | 22 | |
| 3 | 철근노출 | | 0.4 | 5.0 | 2.00 | m <sup>2</sup> | 1 | |
| 4 | 아스콘패임 | | 0.1 | 1.0 | 0.10 | m <sup>2</sup> | 1 | 21'상 보수 |
| 5 | 배수구막힘 | | | | 1.00 | EA | 1 | |
| 6 | 철근노출 | | 0.2 | 0.5 | 0.10 | m <sup>2</sup> | 1 | 신규 |

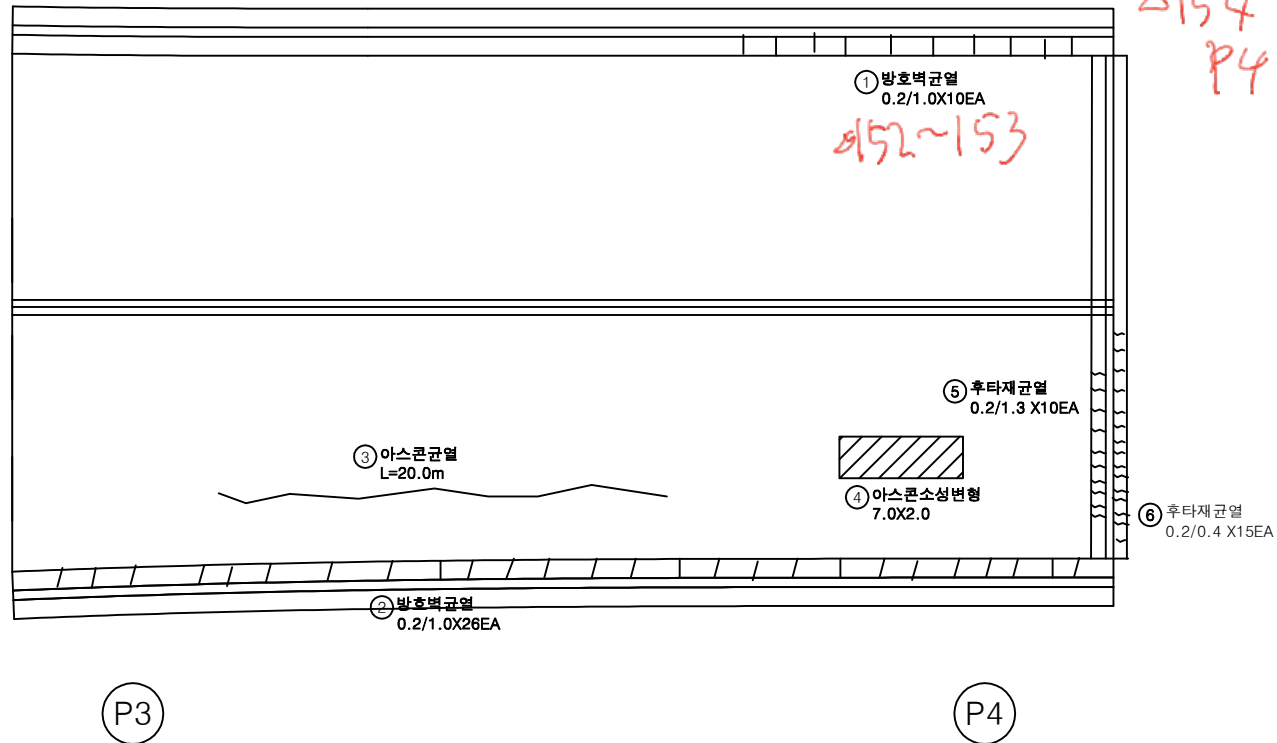
| 번호 | 손상내용 | 손상현황 | | | | | | 비고 |
|---|---|---|---|---|---|---|---|---|
| 1 | 방호벽균열 | 0.2 | 1.0 | | 10.00 | m | 10 | |
| 2 | 방호벽균열 | 0.2 | 1.0 | | 26.00 | m | 26 | |
| 3 | 아스콘균열 | | 20.0 | | 20.00 | m | 1 | 신규 |
| 4 | 아스콘소성변형 | | 7.0 | 2.0 | 14.00 | m² | 1 | 신규 |
| 5 | 후타재균열 | 0.2 | 1.3 | | 13.00 | m | 13 | 신규 |
| 6 | 후타재균열 | 0.2 | 0.4 | | 6.00 | m | 15 | 신규 |

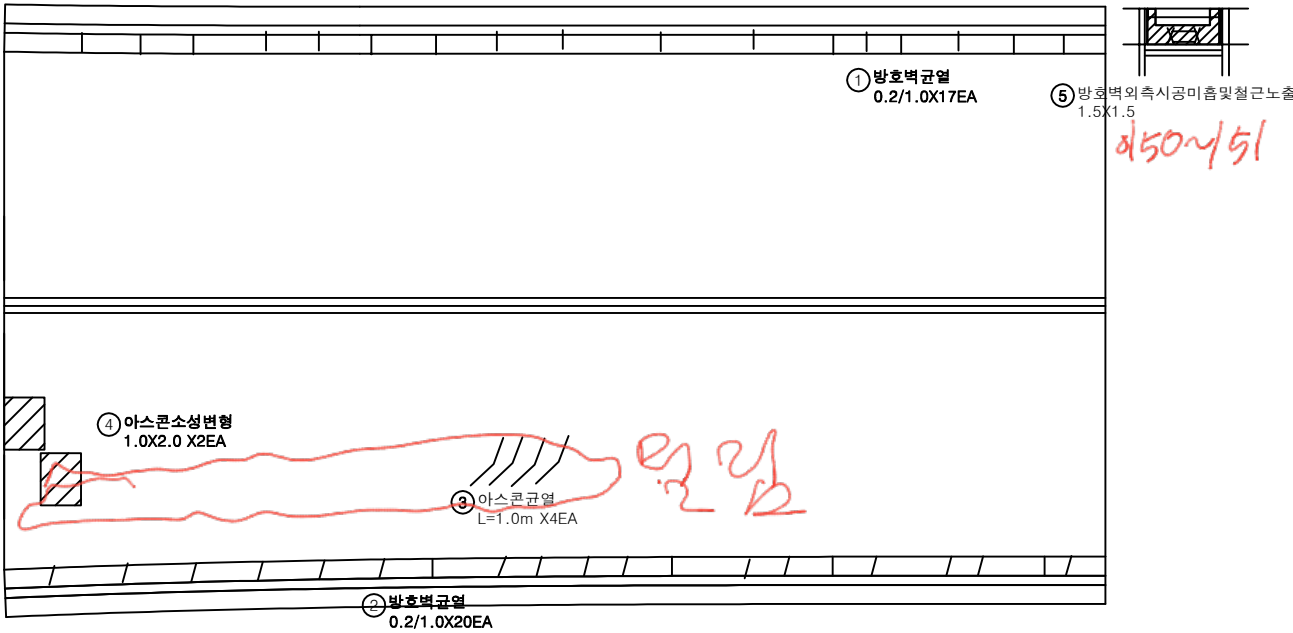
| 번호 | 손상내용 | 손상현황 | | | | | | 비고 |
|---|---|---|---|---|---|---|---|---|
| 1 | 방호벽균열 | 0.2 | 1.0 | | 17.00 | m | 17 | |
| 2 | 방호벽균열 | 0.2 | 1.0 | | 20.00 | m | 20 | |
| 3 | 아스콘균열 | | 1.0 | | 4.00 | m | 4 | 신규 |
| 4 | 아스콘소성변형 | | 1.0 | 2.0 | 4.00 | m² | 2 | 신규 |
| 5 | 방호벽외측시공미흡및철근노출 | | 1.5 | 1.5 | 2.25 | m² | 1 | 신규 |

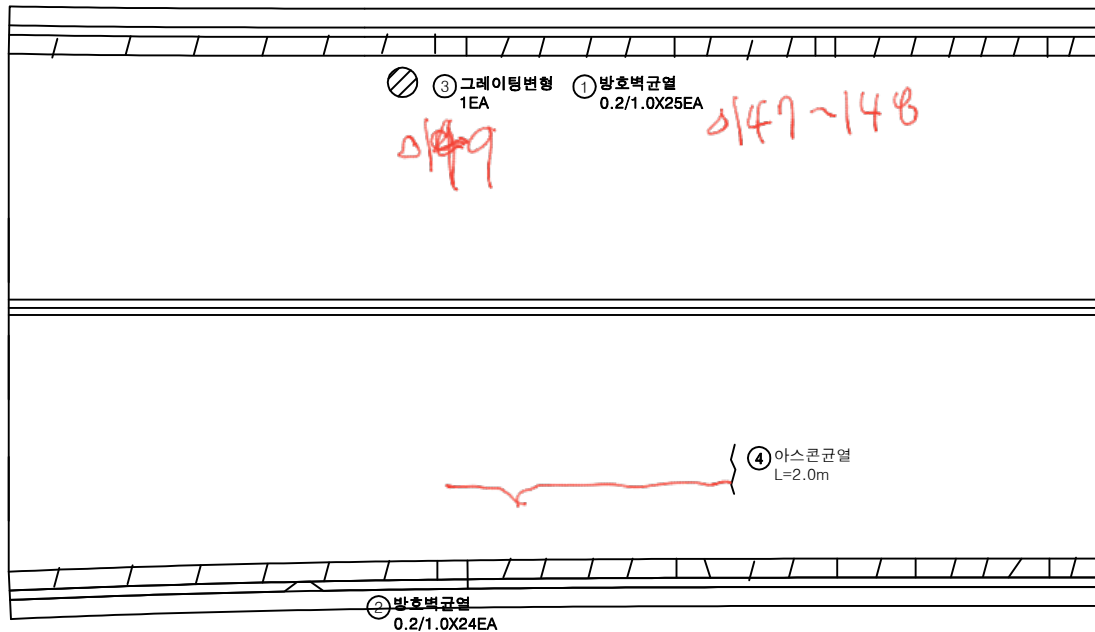
| 번호 | 손상내용 | 손상현황 | | | | | | 비고 |
|---|---|---|---|---|---|---|---|---|
| 1 | 방호벽균열 | 0.2 | 1.0 | | 25.00 | m | 25 | |
| 2 | 방호벽균열 | 0.2 | 1.0 | | 24.00 | m | 24 | |
| 3 | 그레이팅변형 | | | | 1.00 | EA | 1 | |
| 4 | 아스콘균열 | | 2.0 | | 2.00 | m | 1 | 신규 |

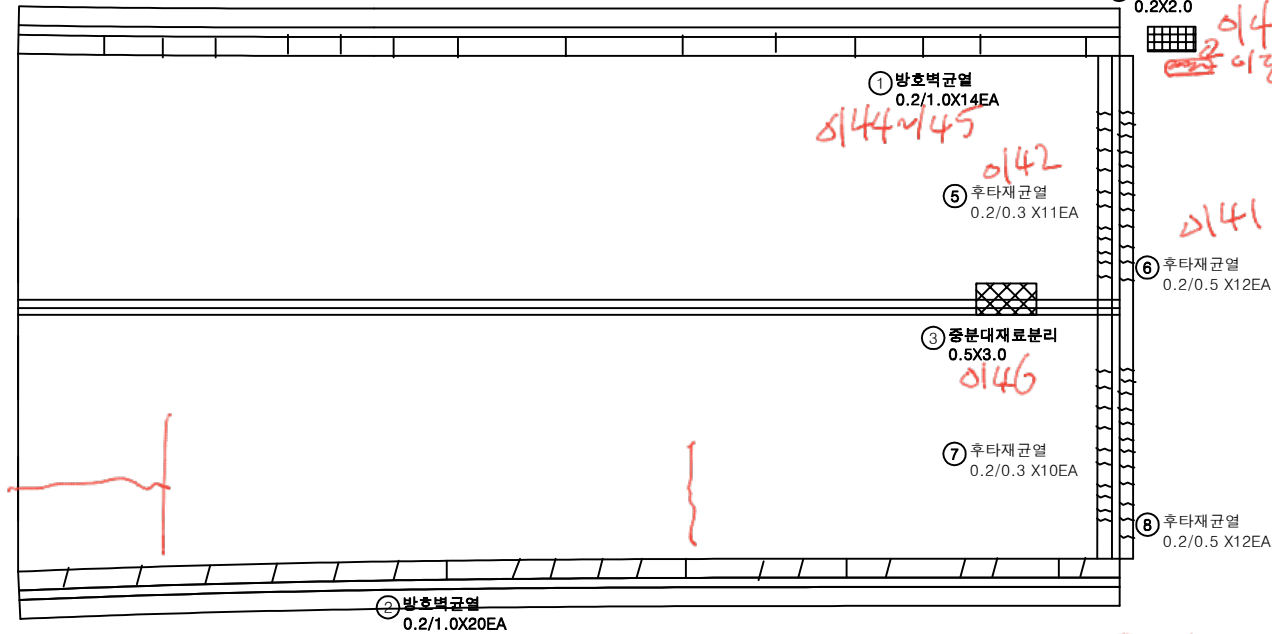
| 번호 | 손상내용 | 손상현황 | | | | | | 비고 |
|---|---|---|---|---|---|---|---|---|
| 1 | 방호벽균열 | 0.2 | 1.0 | | 14.00 | m | 14 | |
| 2 | 방호벽균열 | 0.2 | 1.0 | | 20.00 | m | 20 | |
| 3 | 중분대재료분리 | | 0.5 | 3.0 | 1.50 | m <sup>2</sup> | 1 | |
| 4 | 접속부포장파손 | | 0.2 | 2.0 | 0.40 | m <sup>2</sup> | 1 | |
| 5 | 후타재균열 | 0.2 | 0.3 | | 3.30 | m | 11 | 신규 |
| 6 | 후타재균열 | 0.2 | 0.5 | | 6.00 | m | 12 | 신규 |
| 7 | 후타재균열 | 0.2 | 0.3 | | 3.00 | m | 10 | 신규 |
| 8 | 후타재균열 | 0.2 | 0.5 | | 6.00 | m | 12 | 신규 |
