상주영천고속도로 시설물 안전·하자점검 및 성능평가 용역  
(2021년 하반기 정밀안전점검)

# 외 관 조 사 망 도

화산JCT R-H교

2021.12

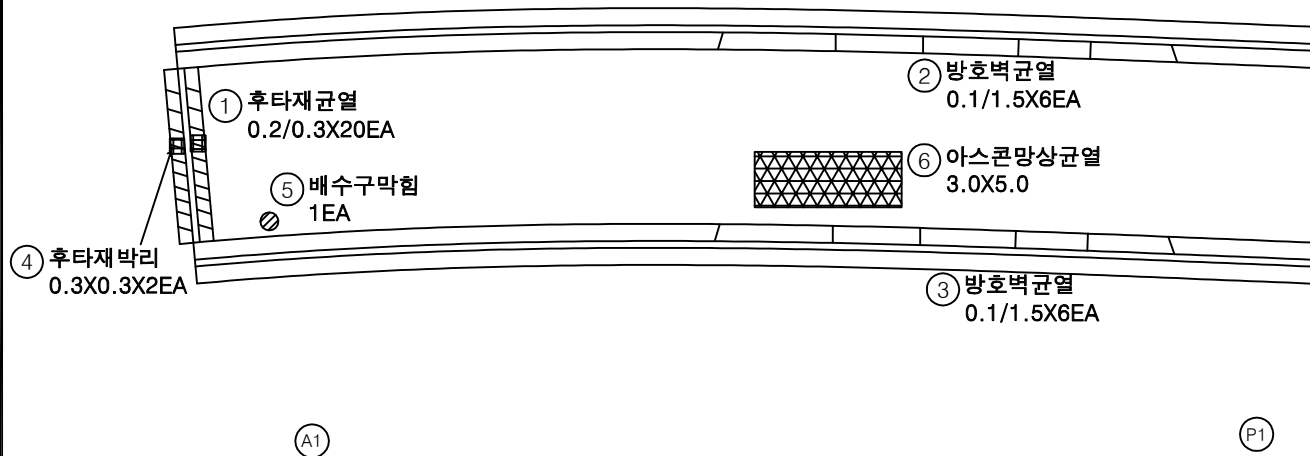
| 번호 | 손상내용 | 손상현황 | | | | | | 비고 |
|---|---|---|---|---|---|---|---|---|
| 1 | 후타재균열 | 0.2 | 0.3 | | 6.00 | m | 20 | |
| 2 | 방호벽균열 | 0.1 | 1.5 | | 9.00 | m | 6 | |
| 3 | 방호벽균열 | 0.1 | 1.5 | | 9.00 | m | 6 | |
| 4 | 후타재박리 | | 0.3 | 0.3 | 0.18 | m <sup>2</sup> | 2 | |
| 5 | 배수구막힘 | | | | 1.00 | EA | 1 | |
| 6 | 아스콘망상균열 | | 3.0 | 5.0 | 15.00 | m <sup>2</sup> | 1 | 신규 |

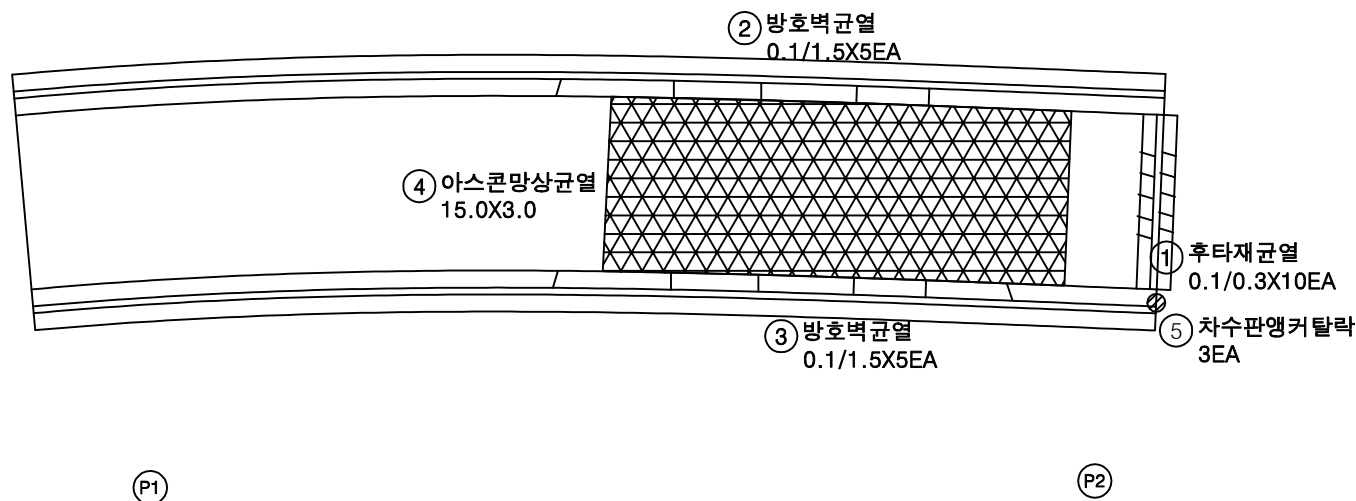
| 번호 | 손상내용 | 손상현황 | | | | | | 비고 |
|---|---|---|---|---|---|---|---|---|
| 1 | 후타재균열 | 0.1 | 0.3 | | 3.00 | m | 10 | |
| 2 | 방호벽균열 | 0.1 | 1.5 | | 7.50 | m | 5 | |
| 3 | 방호벽균열 | 0.1 | 1.5 | | 7.50 | m | 5 | |
| 4 | 아스콘망상균열 | | 15.0 | 3.0 | 45.00 | m <sup>2</sup> | 1 | |
| 5 | 차수판앵커탈락 | | | | 3.00 | EA | 3 | 신규 |

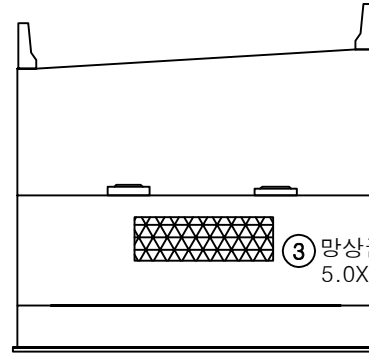
| 번호 | 손상내용 | 손상현황 | | | | | | 비고 |
|---|---|---|---|---|---|---|---|---|
| 1 | 박리 | | 1.0 | 0.5 | 0.50 | m <sup>2</sup> | 1 | 21'하 보수 |
| 2 | 방청콘크리트박락 | | 0.2 | 0.2 | 0.04 | m <sup>2</sup> | 1 | |
| 3 | 망상균열 | | 5.0 | 2.0 | 10.00 | m <sup>2</sup> | 1 | 신규 |

① 박리  
1.0X0.5

② 반경 콘크리트 박락  
0.2X0.2

③ 망상균열  
5.0X2.0

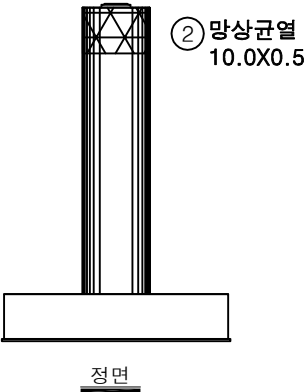
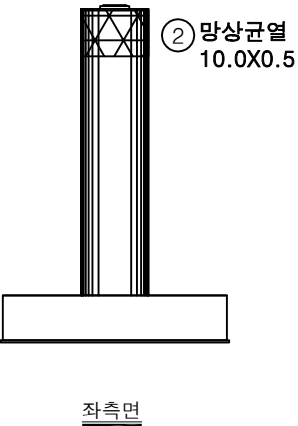
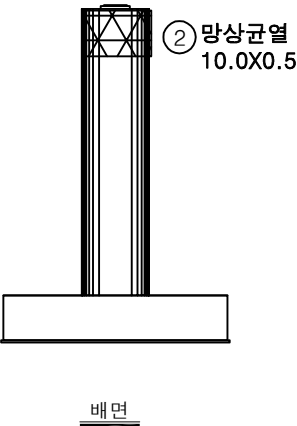
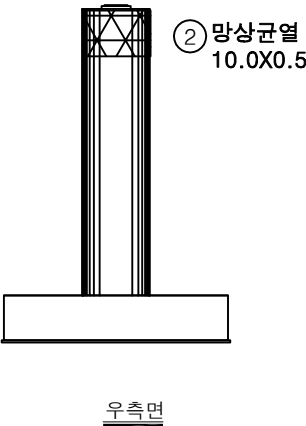
| 번호 | 손상내용 | 손상현황 | | | | | | 비고 |
|---|---|---|---|---|---|---|---|---|
| 1 | 무수축물탈균열 | 0.1 | 0.1 | | 0.80 | m | 8 | |
| 2 | 망상균열 | | 10.0 | 0.5 | 5.00 | m <sup>2</sup> | 1 | |
