상주영천고속도로 시설물 안전·하자점검 및 성능평가 용역  
(2021년 하반기 정밀안전점검)

# 외 관 조 사 망 도

가래실교

2021.12

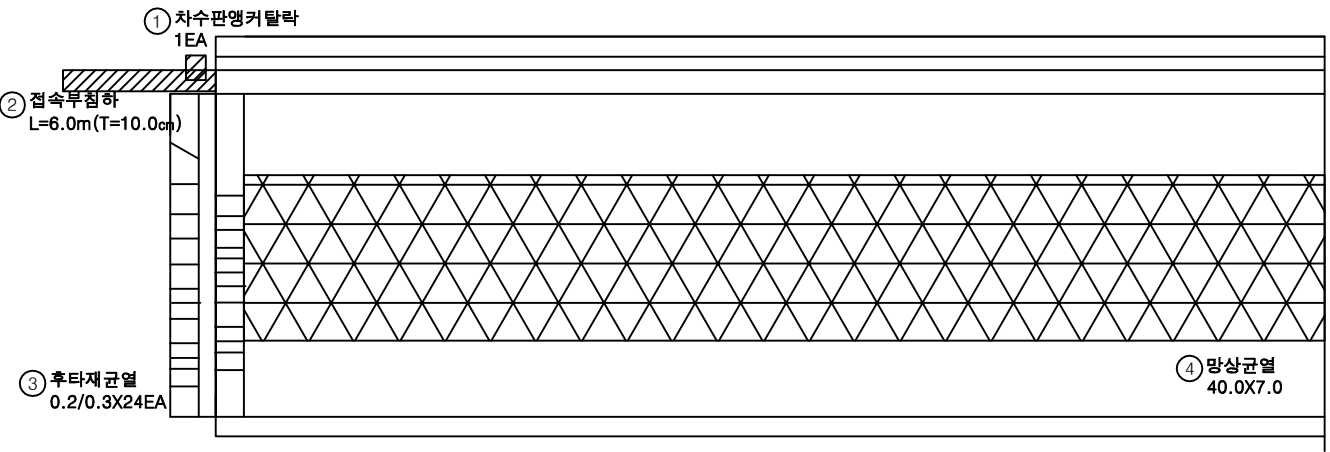
| 번호 | 손상내용 | 손상현황 | | | | | | 비고 |
|---|---|---|---|---|---|---|---|---|
| 1 | 차수판앵커탈락 | | | | 1.00 | EA | 1 | |
| 2 | 접속부침하 | | 6.0 | | 6.00 | m | 1 | (T=10.0cm) |
| 3 | 후타재균열 | 0.2 | 0.3 | | 7.20 | m | 24 | |
| 4 | 망상균열 | | 40.0 | 7.0 | 280.00 | m <sup>2</sup> | 1 | |

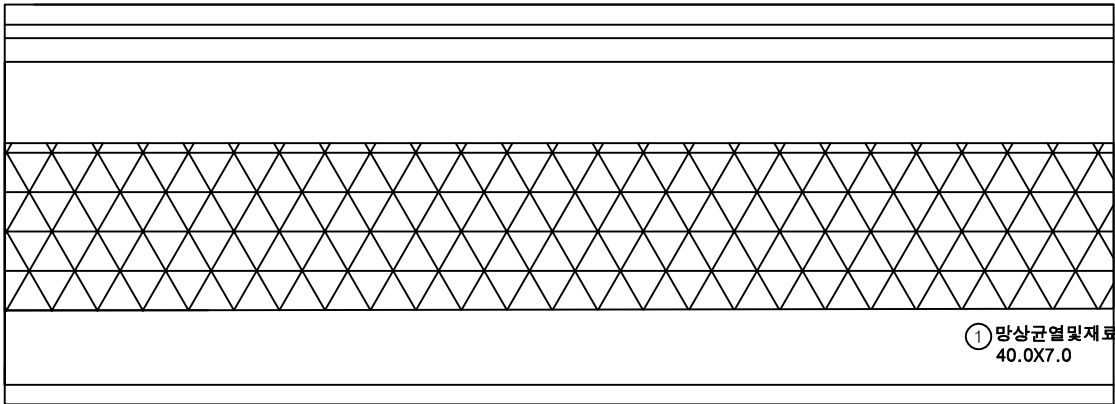
| 번호 | 손상내용 | 손상현황 | | | | | | 비고 |
|---|---|---|---|---|---|---|---|---|
| 1 | 망상균열및재료분리 | | 40.0 | 7.0 | 280.00 | m <sup>2</sup> | 1 | |

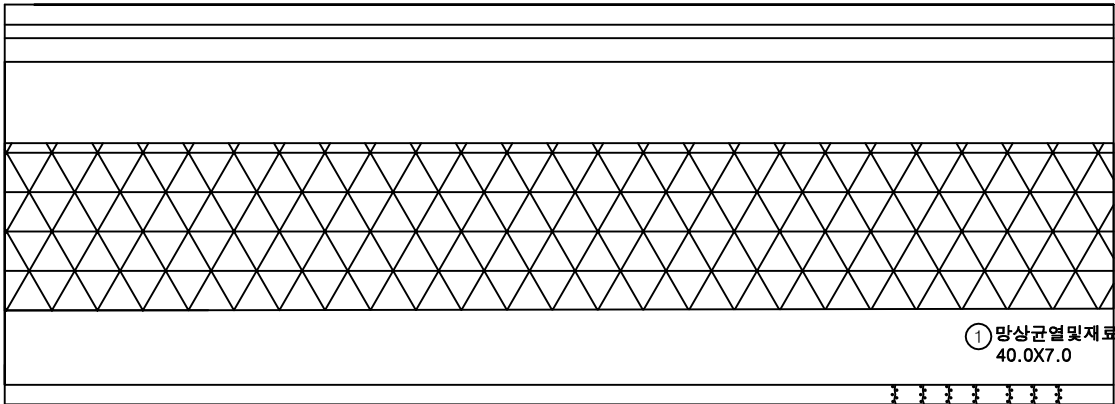
① 망상균열및재료분리  
40.0X7.0

② 중분대균열부백태  
0.2X1.0 X7EA

| 번호 | 손상내용 | 손상현황 | | | | | | 비고 |
|---|---|---|---|---|---|---|---|---|
| 1 | 망상균열및재료분리 | | 40.0 | 7.0 | 280.00 | m <sup>2</sup> | 1 | |
| 2 | 중분대균열부백태 | | 0.2 | 1.0 | 1.40 | m <sup>2</sup> | 7 | 신규 |

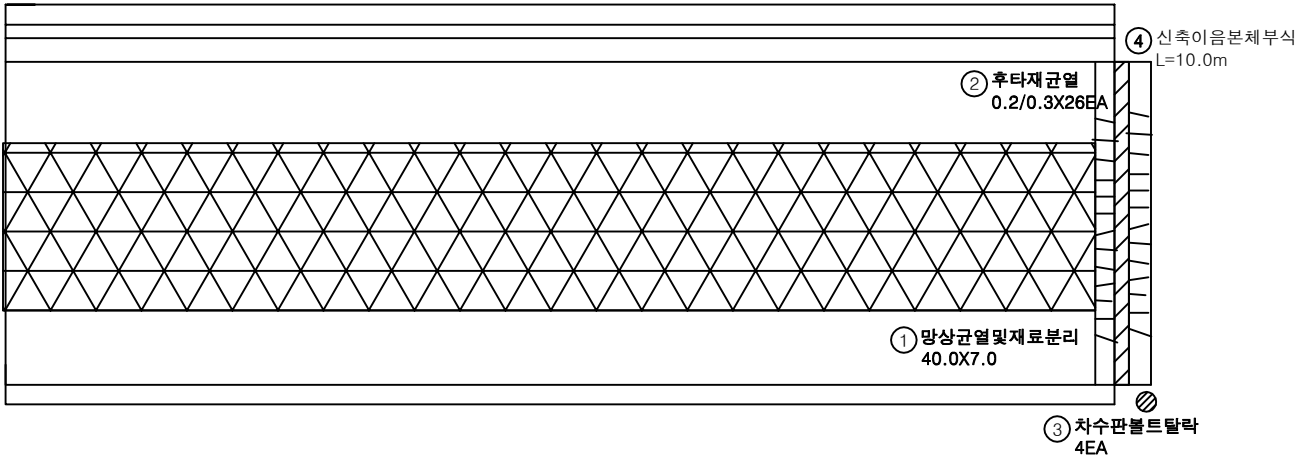
| 번호 | 손상내용 | 손상현황 | | | | | | 비고 |
|---|---|---|---|---|---|---|---|---|
| 1 | 망상균열및재료분리 | | 40.0 | 7.0 | 280.00 | m <sup>2</sup> | 1 | |
| 2 | 후타재균열 | 0.2 | 0.3 | | 7.80 | m | 26 | |
| 4 | 신축이음본체부식 | | 10.0 | | 10.00 | m | 1 | 신규 |

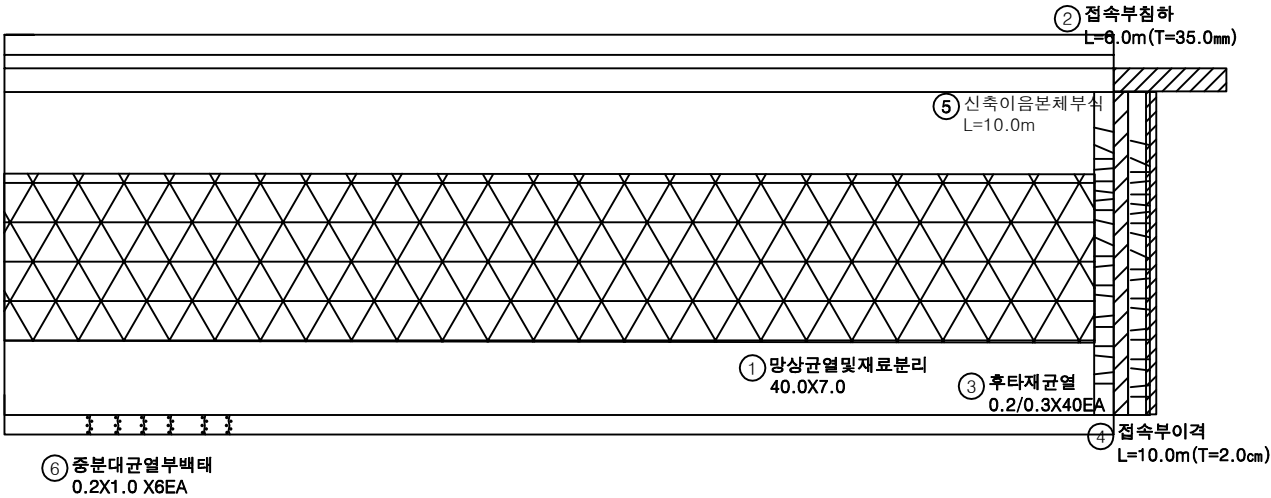
| 번호 | 손상내용 | 손상현황 | | | | | | 비고 |
|---|---|---|---|---|---|---|---|---|
| 1 | 망상균열및재료분리 | | 40.0 | 7.0 | 280.00 | m <sup>2</sup> | 1 | |
| 3 | 후타재균열 | 0.2 | 0.3 | | 12.00 | m | 40 | |
| 5 | 신축이음본체부식 | | 10.0 | | 10.00 | m | 1 | 신규 |
| 6 | 중분대균열부백태 | 0.2 | 1.0 | 1.20 | | m <sup>2</sup> | 6 | 신규 |

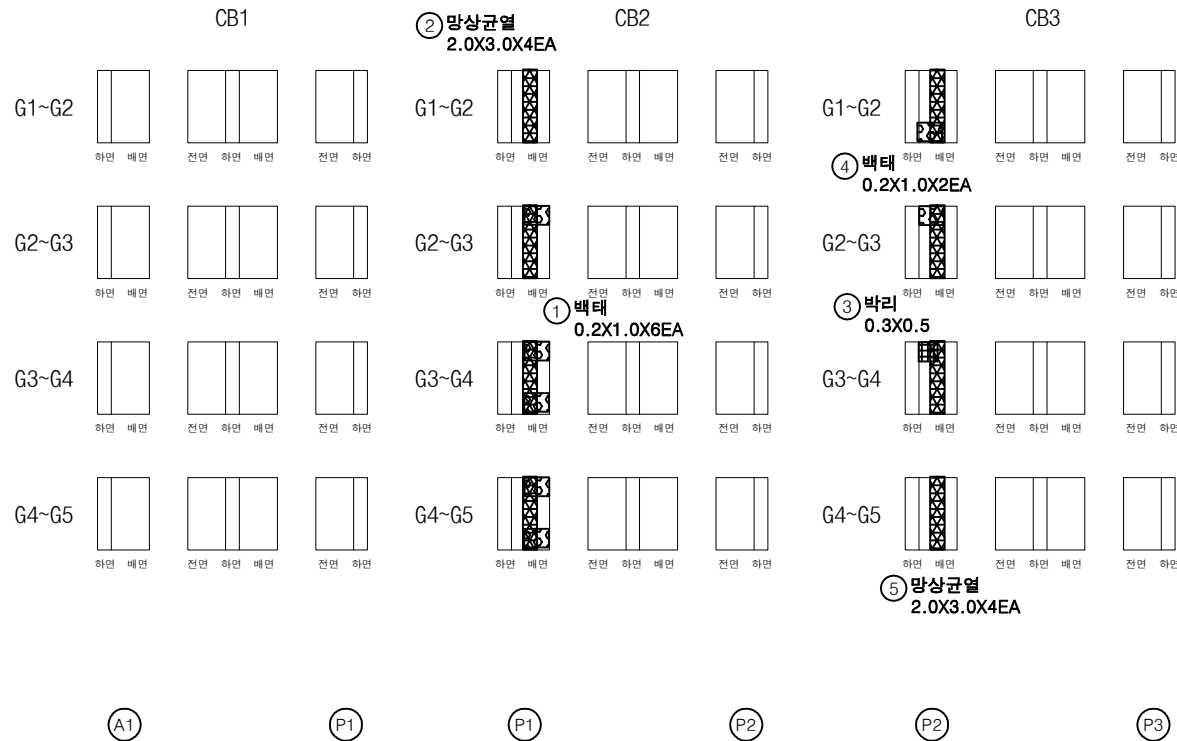
| 번호 | 손상내용 | 손상현황 | | | | | | 비고 |
|---|---|---|---|---|---|---|---|---|
| 2 | 망상균열 | | 2.0 | 3.0 | 24.00 | m <sup>2</sup> | 4 | |
| 5 | 망상균열 | | 2.0 | 3.0 | 24.00 | m <sup>2</sup> | 4 | |

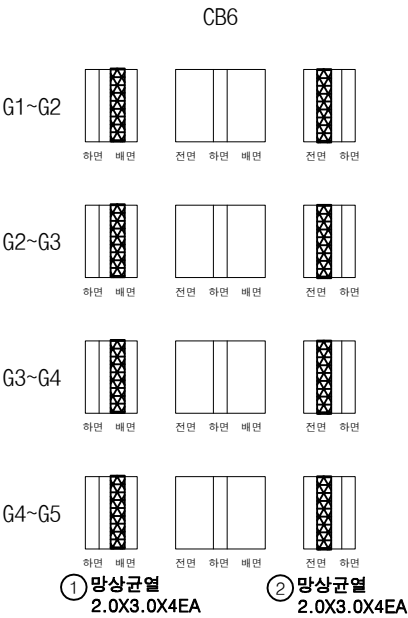
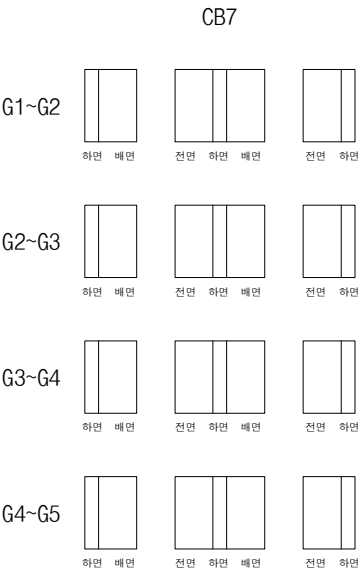
| 번호 | 손상내용 | 손상현황 | | | | | | 비고 |
|---|---|---|---|---|---|---|---|---|
| 1 | 망상균열 | | 2.0 | 3.0 | 24.00 | m <sup>2</sup> | 4 | |
| 2 | 망상균열 | | 2.0 | 3.0 | 24.00 | m <sup>2</sup> | 4 | |

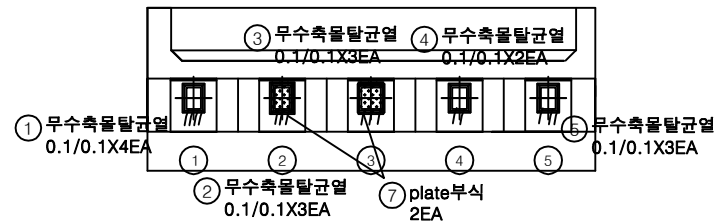
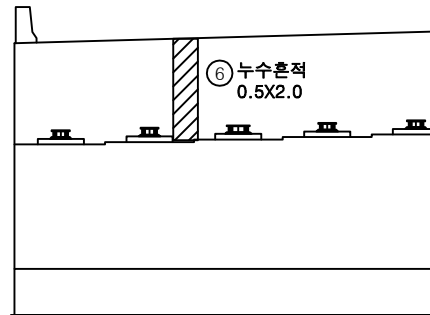
| 번호 | 손상내용 | 손상현황 | | | | | | 비고 |
|---|---|---|---|---|---|---|---|---|
| 1 | 무수축물탈균열 | 0.1 | 0.1 | | 0.40 | m | 4 | |
| 2 | 무수축물탈균열 | 0.1 | 0.1 | | 0.30 | m | 3 | |
| 3 | 무수축물탈균열 | 0.1 | 0.1 | | 0.30 | m | 3 | |
| 4 | 무수축물탈균열 | 0.1 | 0.1 | | 0.20 | m | 2 | |
| 5 | 무수축물탈균열 | 0.1 | 0.1 | | 0.30 | m | 3 | |
| 6 | 누수흔적 | | 0.5 | 2.0 | 1.00 | m <sup>2</sup> | 1 | |
| 7 | plate부식 | | | | 2.00 | EA | 2 | 신규 |

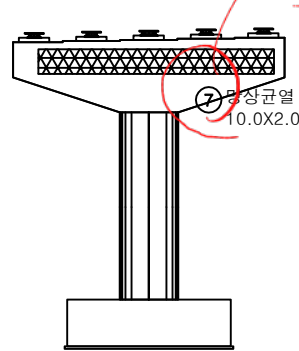
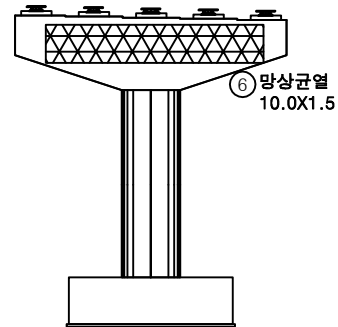
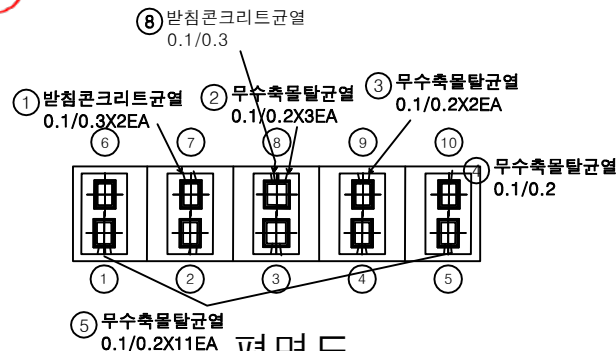
| 번호 | 손상내용 | 손상현황 | | | | | | 비고 |
|---|---|---|---|---|---|---|---|---|
| 1 | 받침콘크리트균열 | 0.1 | 0.3 | | 0.60 | m | 2 | |
| 2 | 무수축물탈균열 | 0.1 | 0.2 | | 0.60 | m | 3 | |
| 3 | 무수축물탈균열 | 0.1 | 0.2 | | 0.40 | m | 2 | |
| 4 | 무수축물탈균열 | 0.1 | 0.2 | | 0.20 | m | 1 | |
| 5 | 무수축물탈균열 | 0.1 | 0.2 | | 2.20 | m | 11 | |
| 6 | 망상균열 | | 10.0 | 1.5 | 15.00 | m <sup>2</sup> | 1 | |
| 7 | 망상균열 | | 10.0 | 2.0 | 20.00 | m <sup>2</sup> | 1 | 신규 |
| 8 | 받침콘크리트균열 | 0.1 | 0.3 | | 0.30 | m | 1 | 신규 |

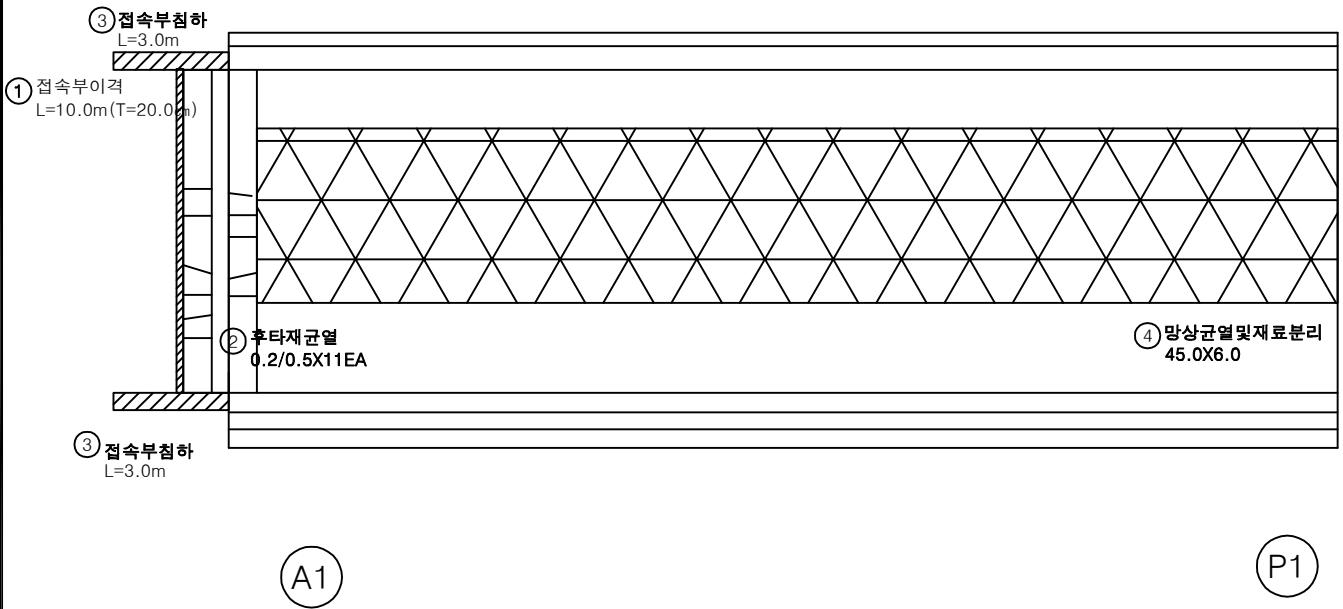
| 번호 | 손상내용 | 손상현황 | | | | | 비고 |
|---|---|---|---|---|---|---|---|
| 2 | 후타재균열 | 0.2 | 0.5 | | 5.50 | m | 11 |
| 4 | 망상균열및재료분리 | | 45.0 | 6.0 | 270.00 | m <sup>2</sup> | 1 |

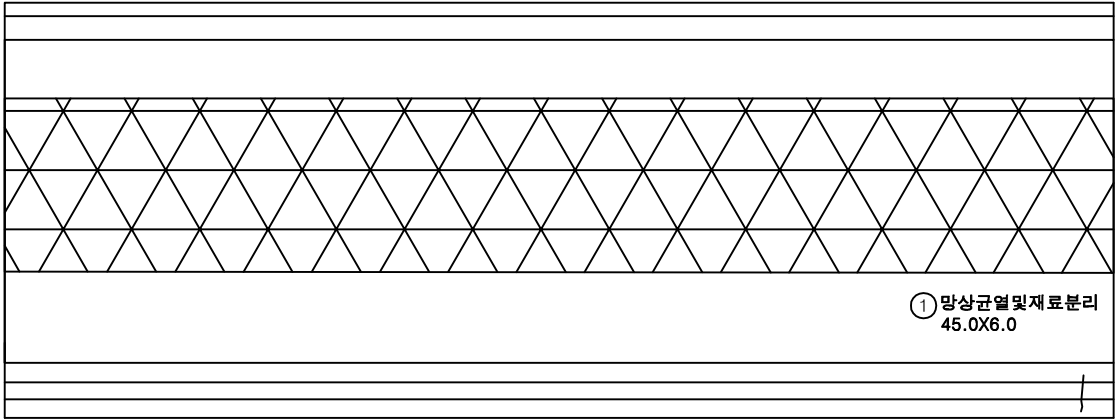
① 망상균열및재료분리  
45.0X6.0

② 방호벽균열  
0.2/1.5

| 번호 | 손상내용 | 손상현황 | | | | | | 비고 |
|---|---|---|---|---|---|---|---|---|
| 1 | 망상균열및재료분리 | | 45.0 | 6.0 | 270.00 | m <sup>2</sup> | 1 | |
| 2 | 방호벽균열 | 0.2 | 1.5 | | 1.50 | m | 1 | 신규 |

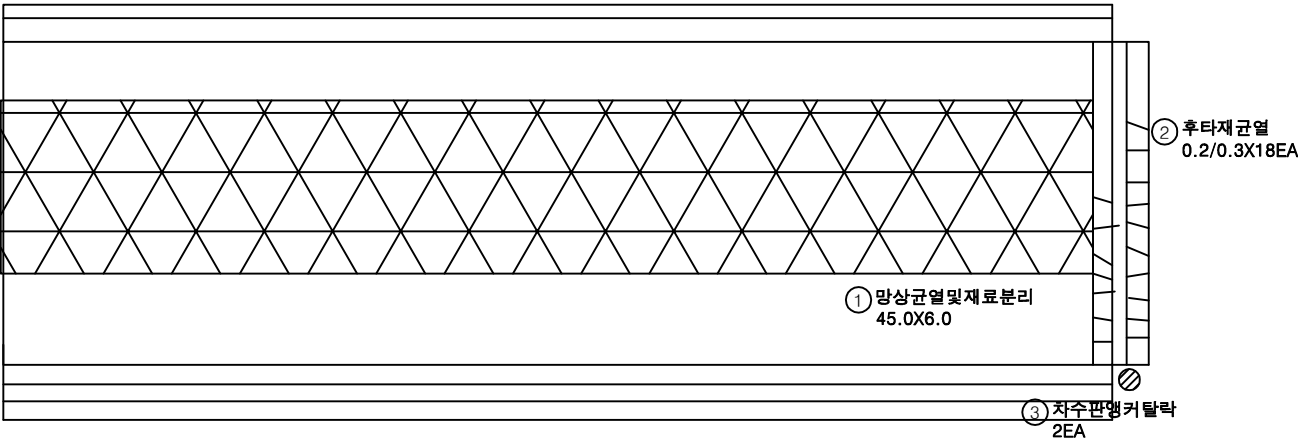
| 번호 | 손상내용 | 손상현황 | | | | | | 비고 |
|---|---|---|---|---|---|---|---|---|
| 1 | 망상균열및재료분리 | | 45.0 | 6.0 | 270.00 | m <sup>2</sup> | 1 | |
| 2 | 후타재균열 | 0.2 | 0.3 | | 5.40 | m | 18 | |

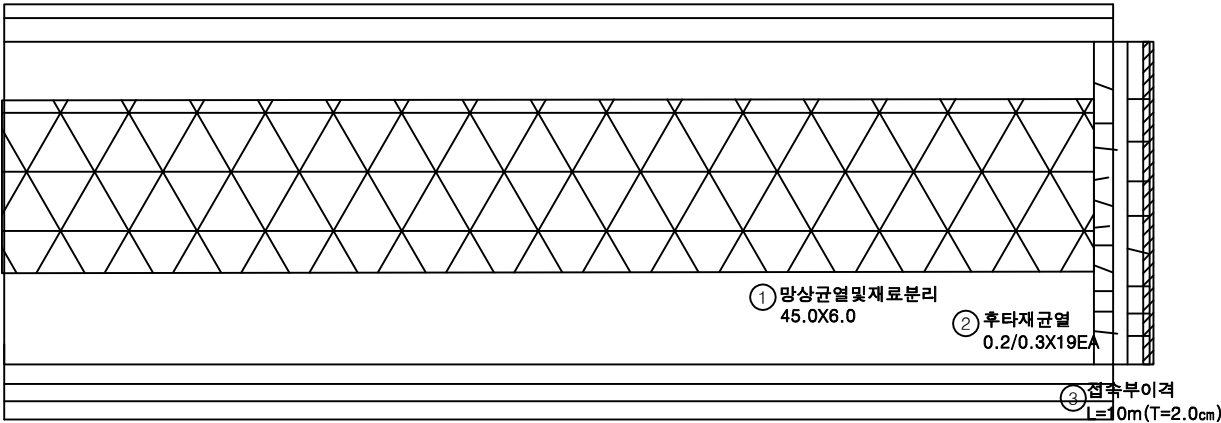
| 번호 | 손상내용 | 손상현황 | | | | | | 비고 |
|---|---|---|---|---|---|---|---|---|
| 1 | 망상균열및재료분리 | | 45.0 | 6.0 | 270.00 | m <sup>2</sup> | 1 | |
| 2 | 후타재균열 | 0.2 | 0.3 | | 5.70 | m | 19 | |

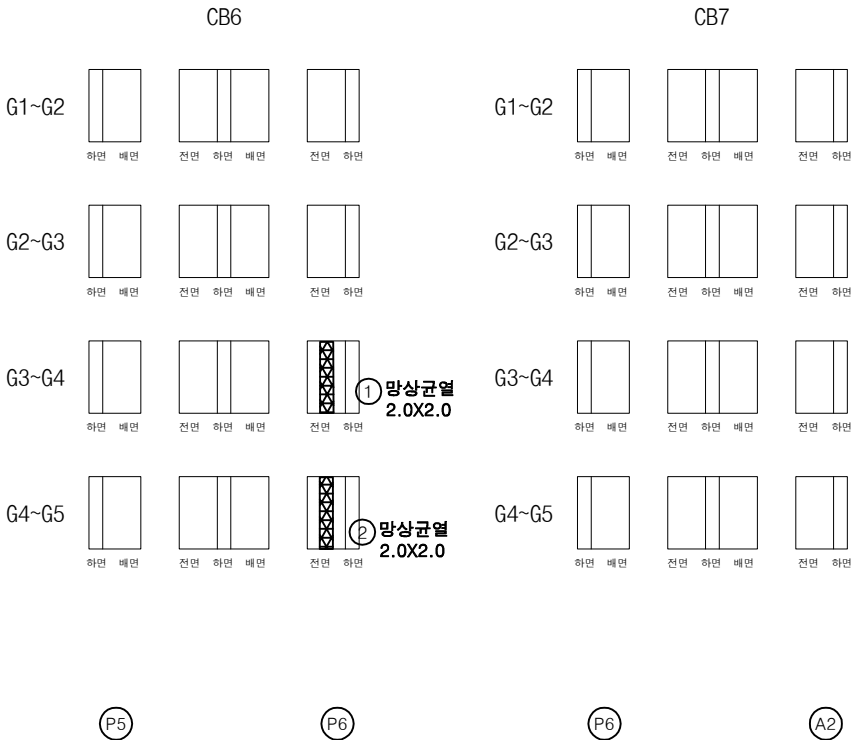
| 번호 | 손상내용 | 손상현황 | | | | | | 비고 |
|---|---|---|---|---|---|---|---|---|
| 1 | 망상균열 | | 2.0 | 2.0 | 4.00 | m <sup>2</sup> | 1 | |
| 2 | 망상균열 | | 2.0 | 2.0 | 4.00 | m <sup>2</sup> | 1 | 신규 |

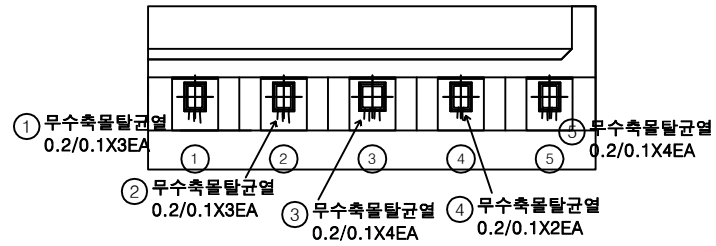
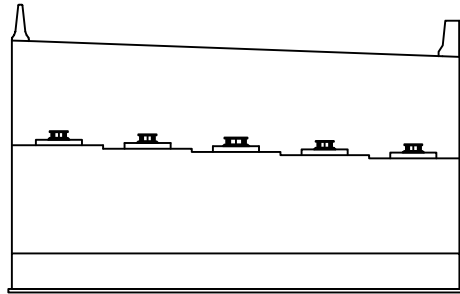
| 번호 | 손상내용 | 손상현황 | | | | | | 비고 |
|---|---|---|---|---|---|---|---|---|
| 1 | 무수축물탈균열 | 0.2 | 0.1 | | 0.30 | m | 3 | |
| 2 | 무수축물탈균열 | 0.2 | 0.1 | | 0.30 | m | 3 | |
| 3 | 무수축물탈균열 | 0.2 | 0.1 | | 0.40 | m | 4 | |
| 4 | 무수축물탈균열 | 0.2 | 0.1 | | 0.20 | m | 2 | |
| 5 | 무수축물탈균열 | 0.2 | 0.1 | | 0.40 | m | 4 | |

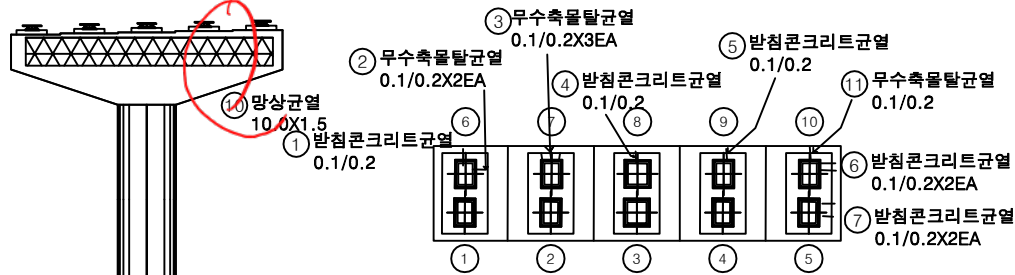
| 번호 | 손상내용 | 손상현황 | | | | | | 비고 |
|---|---|---|---|---|---|---|---|---|
| 1 | 받침콘크리트균열 | 0.1 | 0.2 | | 0.20 | m | 1 | |
| 2 | 무수축물탈균열 | 0.1 | 0.2 | | 0.40 | m | 2 | |
| 3 | 무수축물탈균열 | 0.1 | 0.2 | | 0.60 | m | 3 | |
| 4 | 받침콘크리트균열 | 0.1 | 0.2 | | 0.20 | m | 1 | |
| 5 | 받침콘크리트균열 | 0.1 | 0.2 | | 0.20 | m | 1 | |
| 6 | 받침콘크리트균열 | 0.1 | 0.2 | | 0.40 | m | 2 | |
| 7 | 받침콘크리트균열 | 0.1 | 0.2 | | 0.40 | m | 2 | |
| 8 | 방상균열 | | 10.0 | 1.0 | 10.00 | m <sup>2</sup> | 1 | |
| 9 | 방상균열 | | 2.0 | 1.0 | 2.00 | m <sup>2</sup> | 1 | |
| 10 | 방상균열 | | 10.0 | 1.5 | 15.00 | m <sup>2</sup> | 1 | 신규 |
| 11 | 무수축물탈균열 | 0.1 | 0.2 | | 0.20 | m | 1 | 신규 |
