상주영천고속도로 시설물 안전·하자점검 및 성능평가 용역  
(2021년 하반기 정밀안전점검)

# 외 관 조 사 망 도

암기교

2021.12

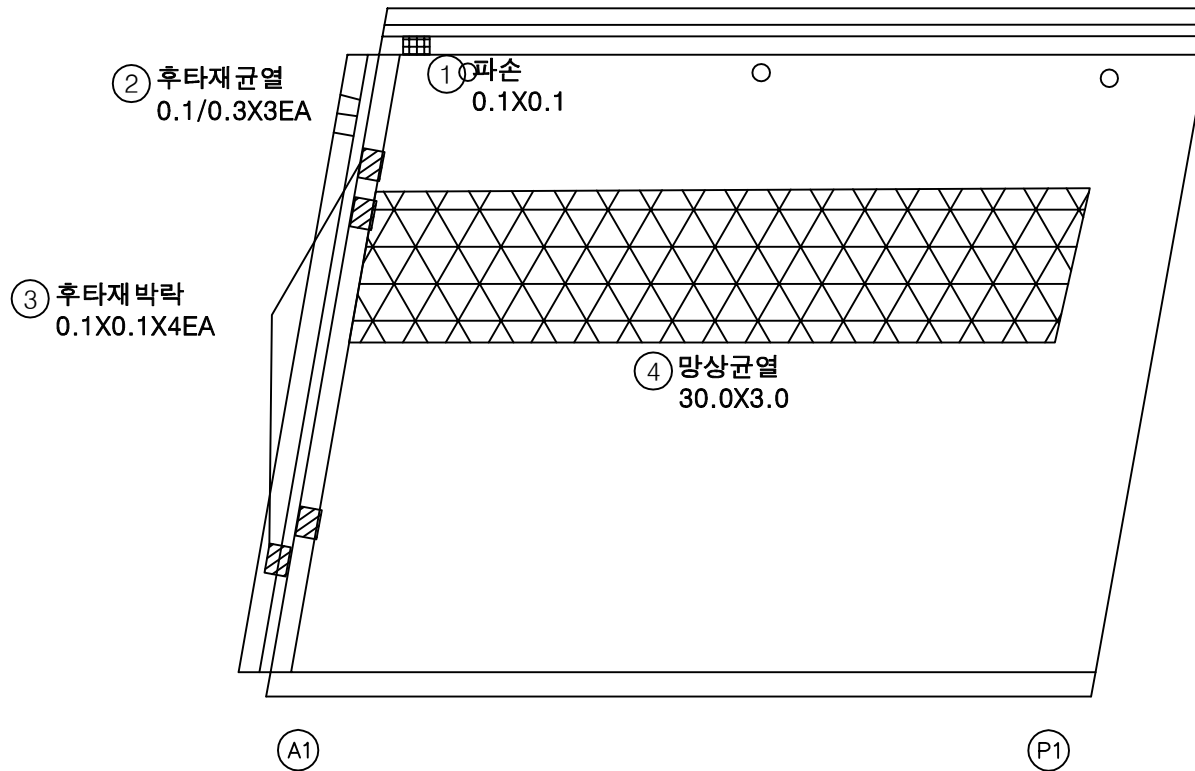
| 번호 | 손상내용 | 손상현황 | | | | | | 비고 |
|---|---|---|---|---|---|---|---|---|
| 1 | 파손 | | 0.1 | 0.1 | 0.01 | m <sup>2</sup> | 1 | |
| 2 | 후타재균열 | 0.1 | 0.3 | | 0.90 | m | 3 | |
| 3 | 후타재박락 | | 0.1 | 0.1 | 0.04 | m <sup>2</sup> | 4 | |
| 4 | 망상균열 | | 30.0 | 3.0 | 90.00 | m <sup>2</sup> | 1 | |

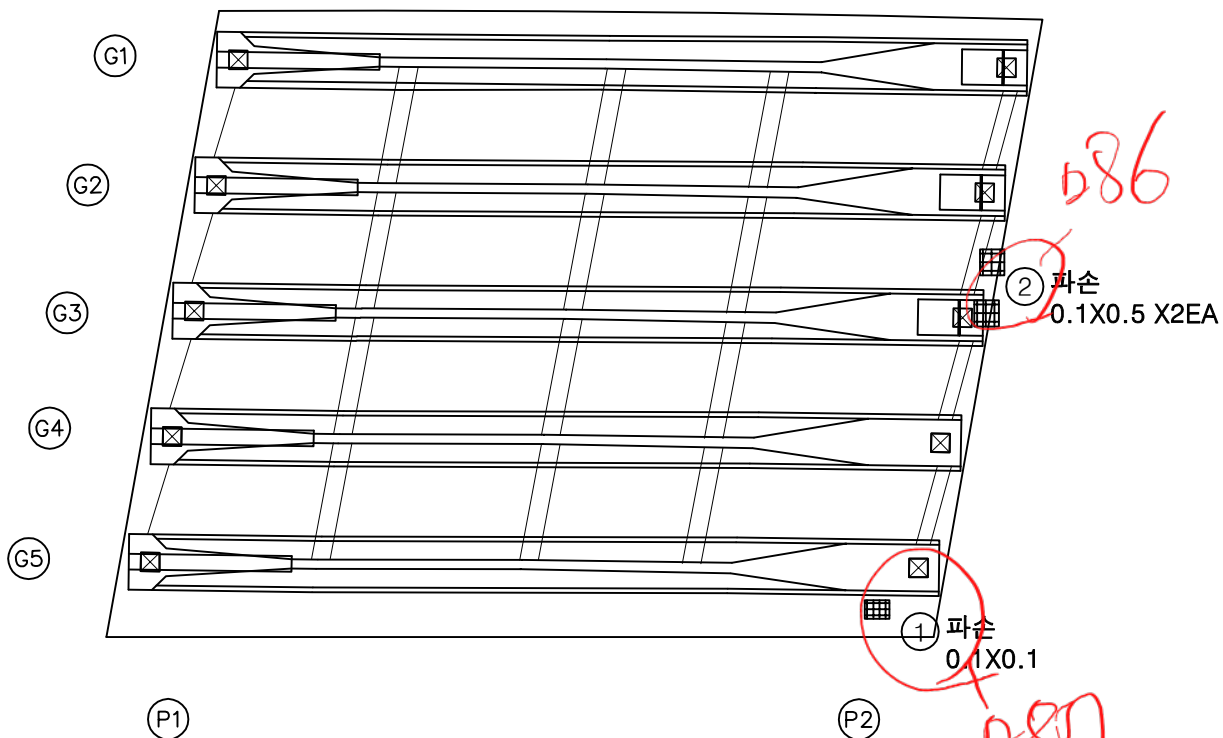
| 번호 | 손상내용 | 손상현황 | | | | | | 비고 |
|---|---|---|---|---|---|---|---|---|
| 1 | 파손 | | 0.1 | 0.1 | 0.01 | m² | 1 | 신규 |
| 2 | 파손 | | 0.1 | 0.5 | 0.10 | m² | 2 | 신규 |

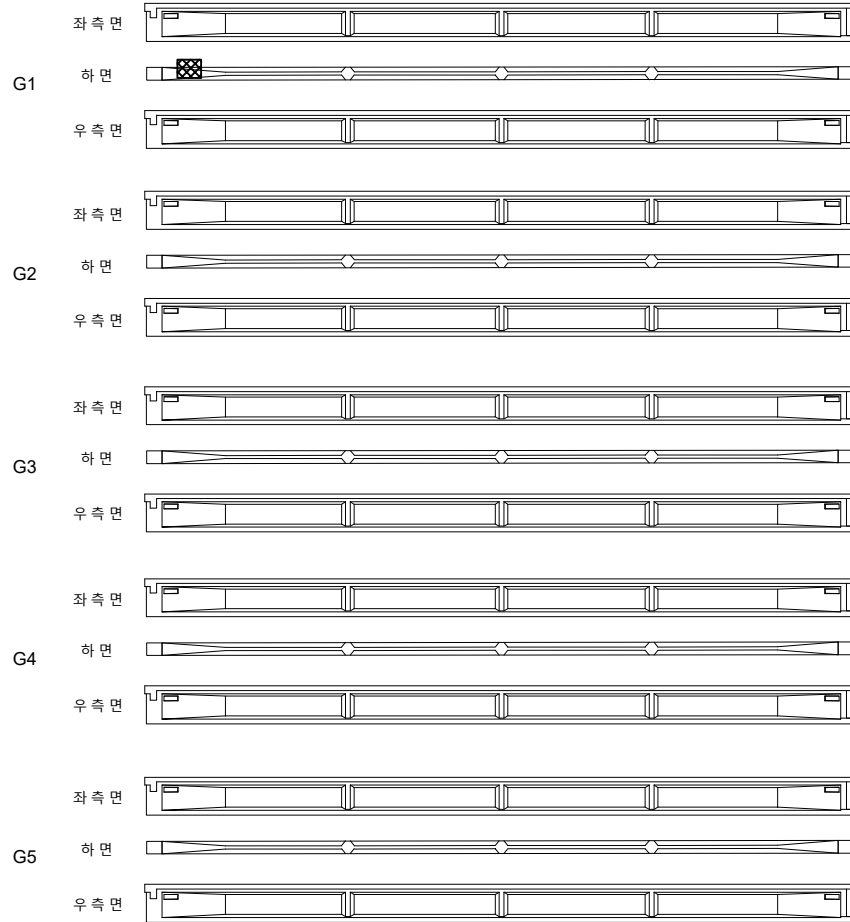
① 재료분리  
0.3X0.1

| 번호 | 손상내용 | 손상현황 | | | | | | 비고 |
|---|---|---|---|---|---|---|---|---|
| 1 | 재료분리 | | 0.3 | 0.1 | 0.03 | m <sup>2</sup> | 1 | |

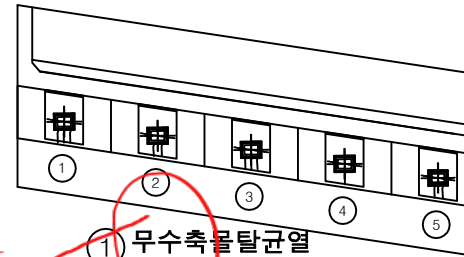
| 번호 | 손상내용 | 손상현황 | | | | | | 비고 |
|---|---|---|---|---|---|---|---|---|
| 1 | 무수축물탈균열 | 0.1 | 0.2 | | 2.20 | m | 11 | |

① 무수축물탈균열  
0.1/0.2X11EA

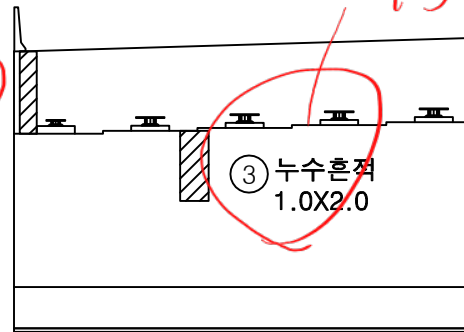
| 번호 | 손상내용 | 손상현황 | | | | | | 비고 |
|---|---|---|---|---|---|---|---|---|
| 2 | 누수흔적 | | 0.5 | 2.0 | 1.00 | m <sup>2</sup> | 1 | |
| 3 | 누수흔적 | | 1.0 | 2.0 | 2.00 | m <sup>2</sup> | 1 | |

② 누수흔적  
0.5X2.0

③ 누수흔적  
1.0X2.0

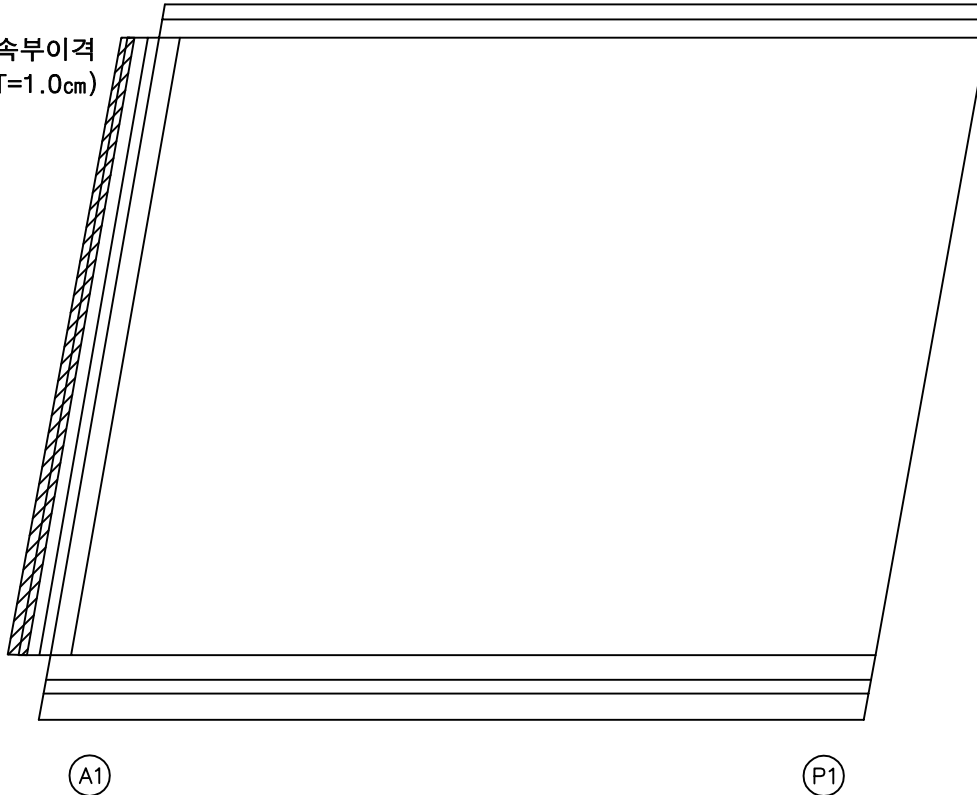
상주방향  
←영천방향  
→① 후타재접속부이격  
L=6.0m(T=1.0cm)
