상주영천고속도로 시설물 안전·하자점검 및 성능평가 용역  
(2021년 하반기 정밀안전점검)

# 외 관 조 사 망 도

도림천교

2021.12

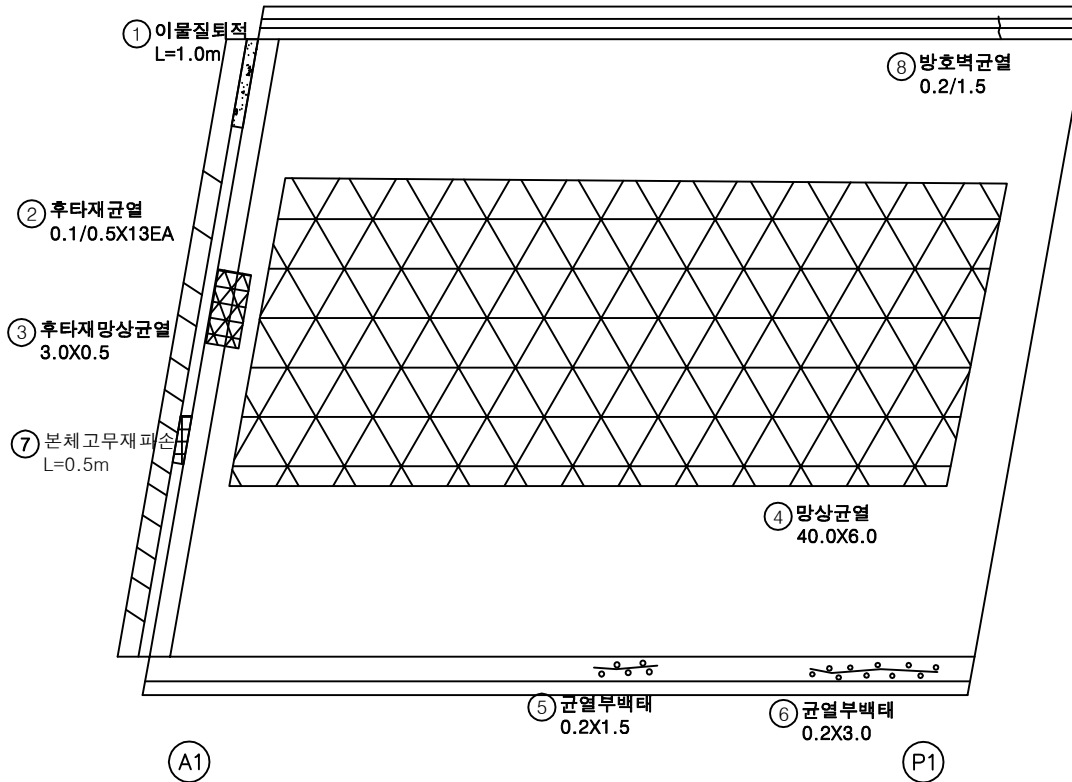
| 도면번호 | 01 |

| 번호 | 손상내용 | 손상현황 | | | | | | 비고 |
|---|---|---|---|---|---|---|---|---|
| 1 | 이물질퇴적 | | 1.0 | | 1.00 | m | 1 | |
| 2 | 후타재균열 | 0.1 | 0.5 | | 6.50 | m | 13 | |
| 3 | 후타재망상균열 | | 3.0 | 0.5 | 1.50 | m | 1 | |
| 4 | 망상균열 | 40.0 | 6.0 | | 240.00 | m | 1 | |
| 5 | 균열부백태 | | 0.2 | 1.5 | 0.30 | m | 1 | |
| 6 | 균열부백태 | | 0.2 | 3.0 | 0.60 | m | 1 | |
| 7 | 고무재파손 | | 0.5 | | 0.50 | m | 1 | 신규 |
| 8 | 방호벽균열 | 0.2 | 1.5 | | 1.50 | m | 1 | 신규 |

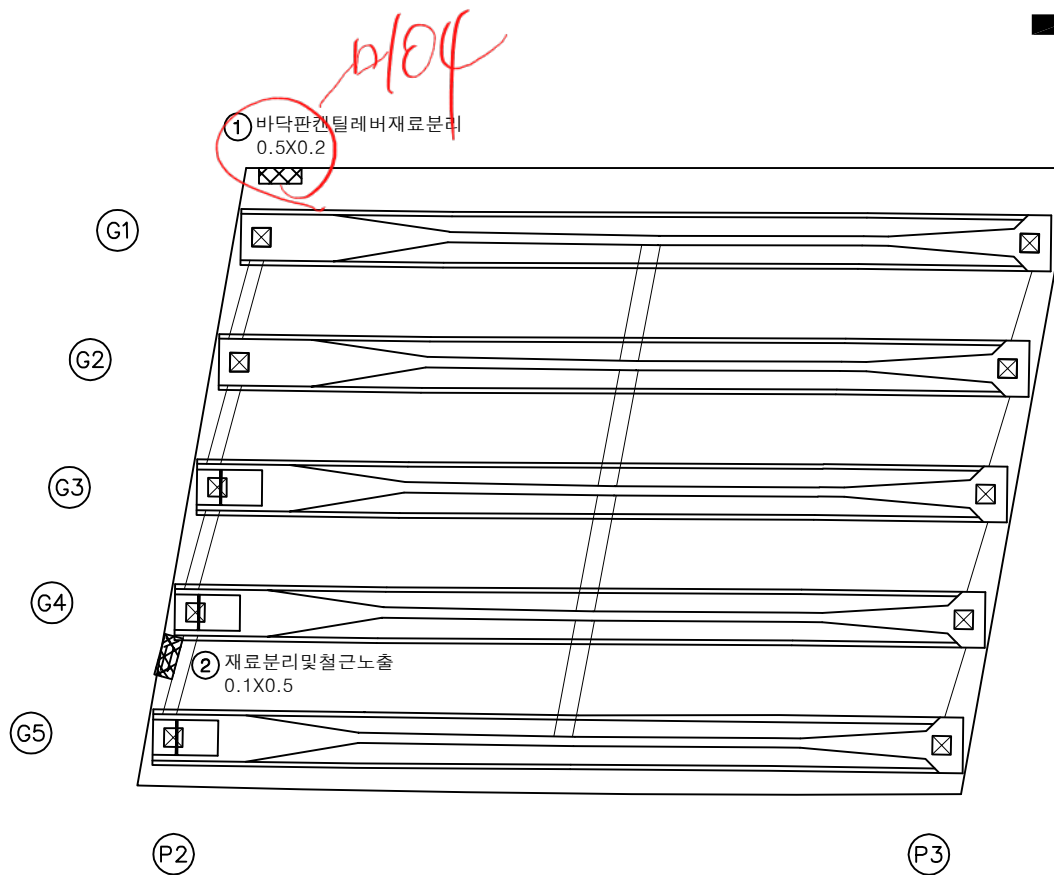
| | | | 07 |

| 번호 | 손상내용 | 손상현황 | | | | | | 비고 |
|---|---|---|---|---|---|---|---|---|
| 1 | 바닥판 캔틸레버 재료분리 | | 0.5 | 0.2 | 0.10 | m <sup>2</sup> | 1 | 신규 |
| 2 | 재료분리 및 철근노출 | | 0.1 | 0.5 | 0.05 | m <sup>2</sup> | 1 | 신규 |

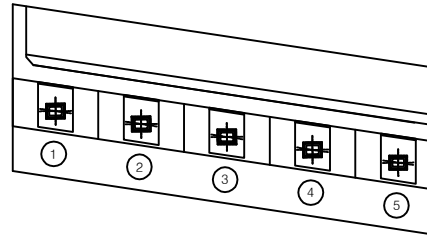
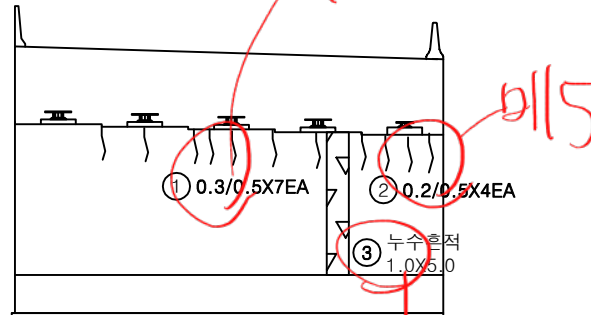
| 번호 | 손상내용 | 손상현황 | | | | | | 비고 |
|---|---|---|---|---|---|---|---|---|
| 1 | 균열 | 0.3 | 0.5 | | 3.50 | m | 7 | |
| 2 | 균열 | 0.2 | 0.5 | | 2.00 | m | 4 | |
| 3 | 누수흔적 | | 1.0 | 5.0 | 5.00 | m <sup>2</sup> | 1 | 신규 |

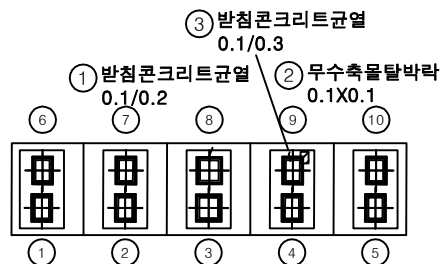
| 번호 | 손상내용 | 손상현황 | | | | | | 비고 |
|---|---|---|---|---|---|---|---|---|
| 1 | 받침콘크리트균열 | 0.1 | 0.2 | | 0.20 | m | 1 | |
| 3 | 균열 | 0.2 | 1.0 | | 1.00 | m | 1 | |
| 4 | 받침콘크리트균열 | 0.1 | 0.3 | | 0.30 | m | 1 | 신규 |

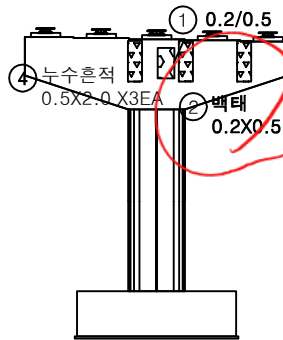
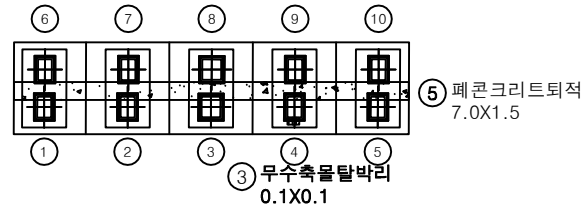
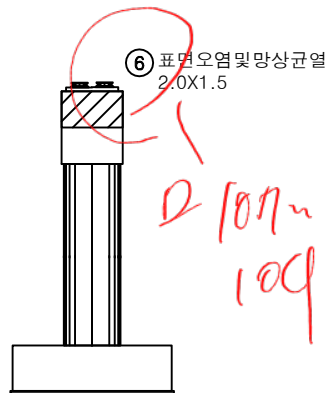
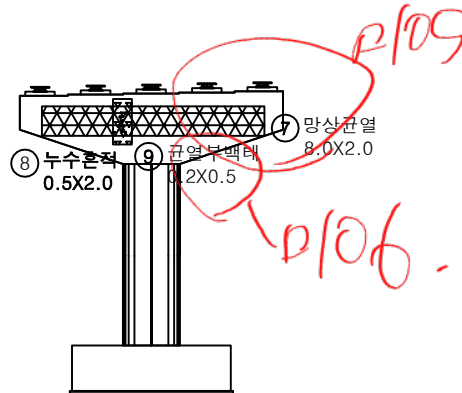
| 번호 | 손상내용 | 손상현황 | | | | | | 비고 |
|---|---|---|---|---|---|---|---|---|
| 1 | 균열 | 0.2 | 0.5 | | 0.50 | m | 1 | |
| 4 | 누수흔적 | | 0.5 | 2.0 | 3.00 | m <sup>2</sup> | 3 | 신규 |
| 6 | 표면오염및망상균열 | | 2.0 | 1.5 | 3.00 | m <sup>2</sup> | 1 | 신규 |
| 7 | 망상균열 | | 8.0 | 2.0 | 16.00 | m <sup>2</sup> | 1 | 신규 |
| 8 | 누수흔적 | | 0.5 | 2.0 | 1.00 | m <sup>2</sup> | 1 | 신규 |
| 9 | 균열부백태 | | 0.2 | 0.5 | 0.10 | m <sup>2</sup> | 1 | 신규 |

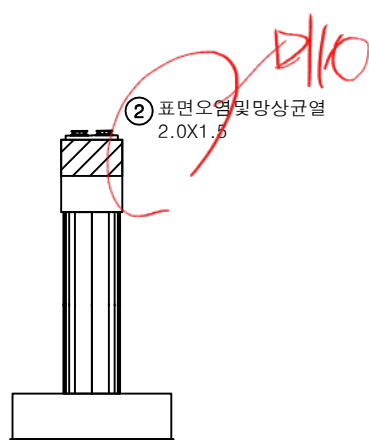
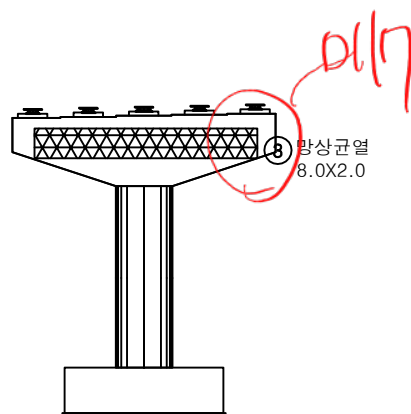
| 번호 | 손상내용 | 손상현황 | | | | | | 비고 |
|---|---|---|---|---|---|---|---|---|
| 1 | 무수축물탈균열 | 0.2 | 0.2 | | 0.20 | m | 1 | 신규 |
| 2 | 표면오염및망상균열 | | 2.0 | 1.5 | 3.00 | m <sup>2</sup> | 1 | 신규 |
| 3 | 망상균열 | | 8.0 | 2.0 | 16.00 | m <sup>2</sup> | 1 | 신규 |

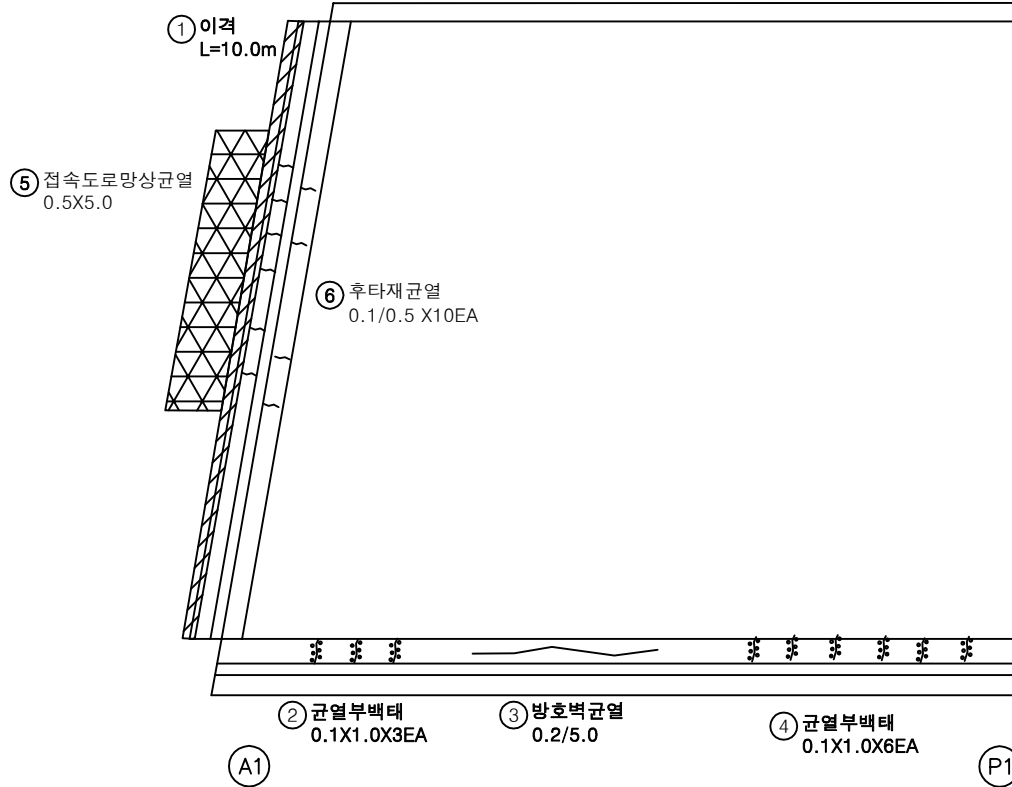
| 번호 | 손상내용 | 손상현황 | | | | | | 비고 |
|---|---|---|---|---|---|---|---|---|
| 2 | 균열부백태 | | 0.1 | 1.0 | 0.30 | m² | 3 | 21'하 보수 |
| 3 | 방호벽균열 | 0.2 | 5.0 | | 5.00 | m | 1 | |
| 4 | 균열부백태 | | 0.1 | 1.0 | 0.60 | m² | 6 | 21'하 보수 |
| 5 | 접속도로망상균열 | | 0.5 | 5.0 | 2.50 | m² | 1 | 신규 |
| 6 | 후타재균열 | 0.1 | 0.5 | | 5.00 | m | 10 | 신규 |

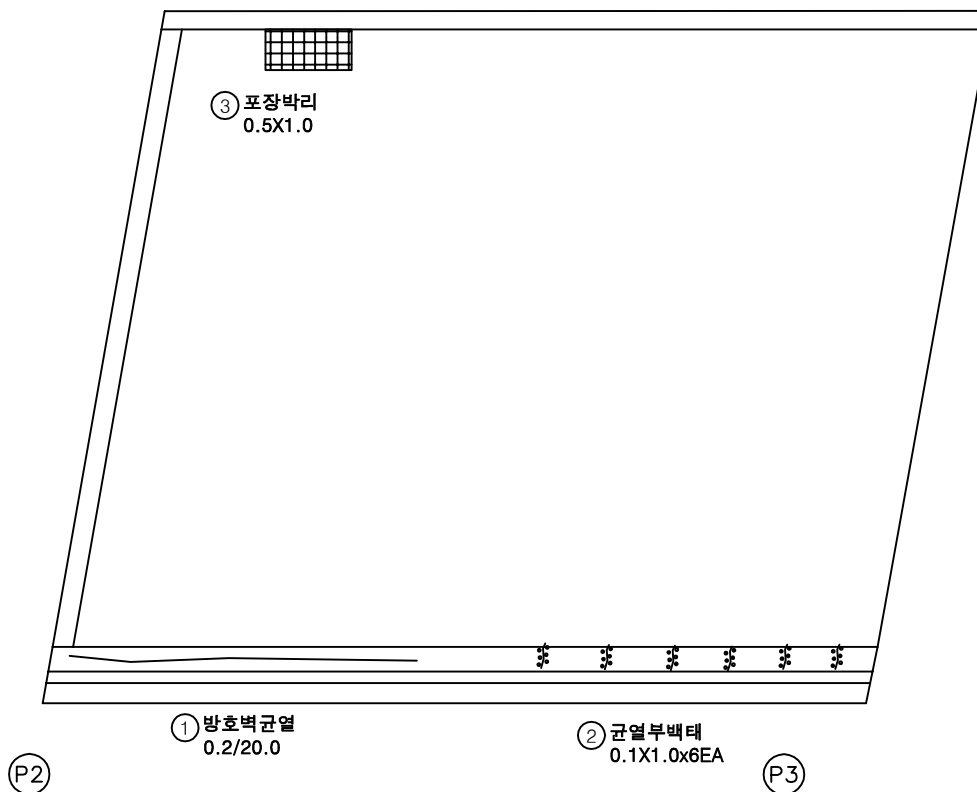
| 번호 | 손상내용 | 손상현황 | | | | | | 비고 |
|---|---|---|---|---|---|---|---|---|
| 1 | 방호벽균열 | 0.2 | 20.0 | | 20.00 | m | 1 | |
| 2 | 균열부백태 | | 0.1 | 1.0 | 0.60 | m <sup>2</sup> | 6 | |

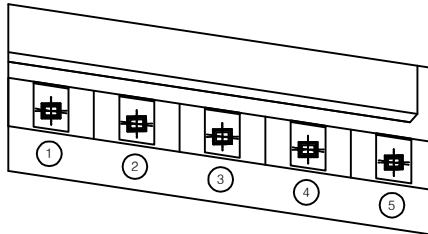
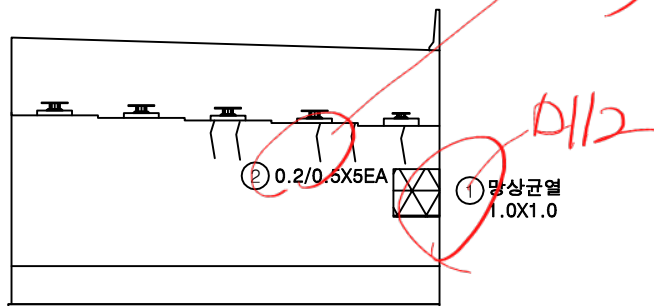
| 번호 | 손상내용 | 손상현황 | | | | | | 비고 |
|---|---|---|---|---|---|---|---|---|
| 1 | 망상균열 | | 1.0 | 1.0 | 1.00 | m <sup>2</sup> | 1 | |
| 2 | 균열 | 0.2 | 0.5 | | 2.50 | m | 5 | |

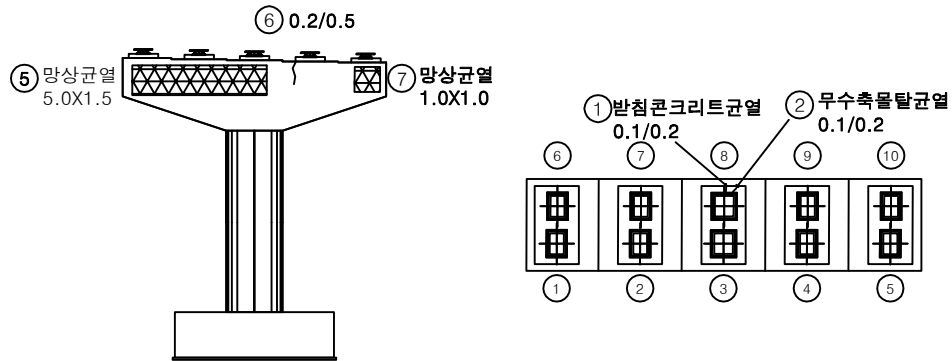
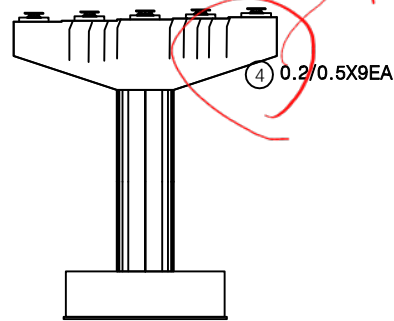
| 번호 | 손상내용 | 손상현황 | | | | | | 비고 |
|---|---|---|---|---|---|---|---|---|
| 1 | 발침콘크리트균열 | 0.1 | 0.2 | | 0.20 | m | 1 | |
| 2 | 무수축물탈균열 | 0.1 | 0.2 | | 0.20 | m | 1 | |
| 3 | 균열 | 0.1 | 1.5 | | 1.50 | m | 1 | |
| 4 | 균열 | 0.2 | 0.5 | | 4.50 | m | 9 | |
| 5 | 망상균열 | | 5.0 | 1.5 | 7.50 | m <sup>2</sup> | 1 | 신규 |
| 6 | 균열 | 0.2 | 0.5 | | 0.50 | m | 1 | 신규 |
| 7 | 망상균열 | | 1.0 | 1.0 | 1.00 | m <sup>2</sup> | 1 | 신규 |

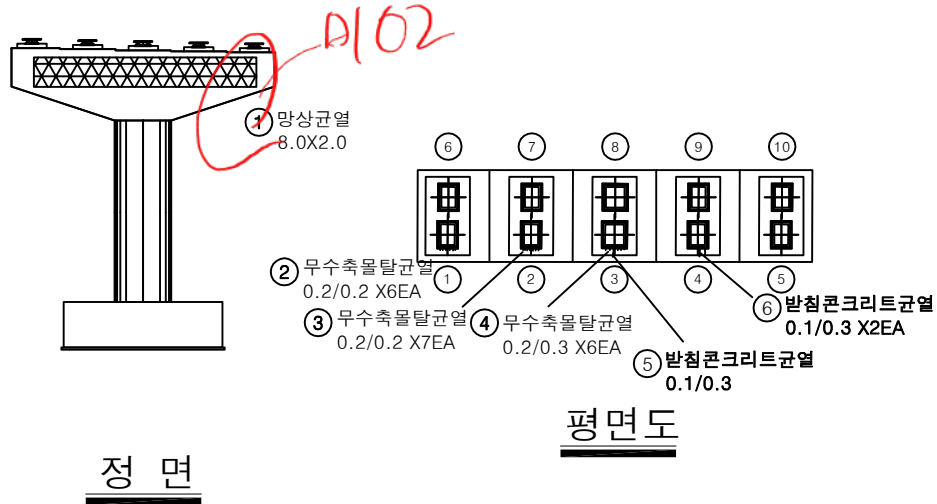
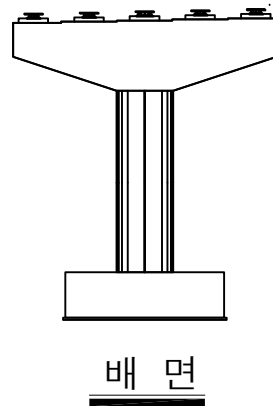
| 번호 | 손상내용 | 손상현황 | | | | | | 비고 |
|---|---|---|---|---|---|---|---|---|
| 1 | 망상균열 | | 8.0 | 2.0 | 16.00 | m <sup>2</sup> | 1 | 신규 |
| 2 | 무수축물탈균열 | 0.2 | 0.2 | | 1.20 | m | 6 | 신규 |
| 3 | 무수축물탈균열 | 0.2 | 0.2 | | 1.40 | m | 7 | 신규 |
| 4 | 무수축물탈균열 | 0.2 | 0.3 | | 1.80 | m | 6 | 신규 |
| 5 | 받침콘크리트균열 | 0.1 | 0.3 | | 0.30 | m | 1 | 신규 |
| 6 | 받침콘크리트균열 | 0.1 | 0.3 | | 0.60 | m | 2 | 신규 |
