상주영천고속도로 시설물 안전·하자점검 및 성능평가 용역  
(2021년 하반기 정밀안전점검)

# 외 관 조 사 망 도

대성교

2021.12

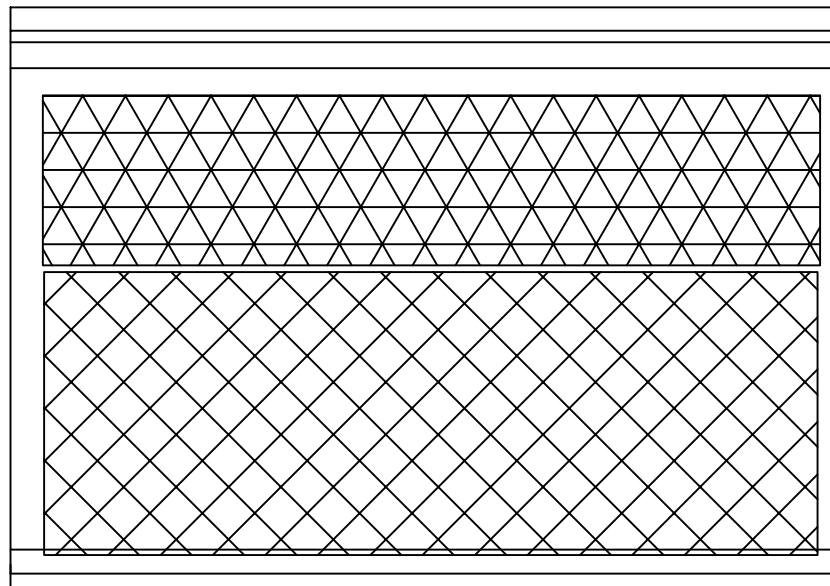
① 망상균열  
30.0X3.0② 재료분리  
30.0X7.0

| 번호 | 손상내용 | 손상현황 | | | | | | 비고 |
|---|---|---|---|---|---|---|---|---|
| 1 | 망상균열 | | 30.0 | 3.0 | 90.00 | m <sup>2</sup> | 1 | |
| 2 | 재료분리 | | 30.0 | 7.0 | 210.00 | m <sup>2</sup> | 1 | |

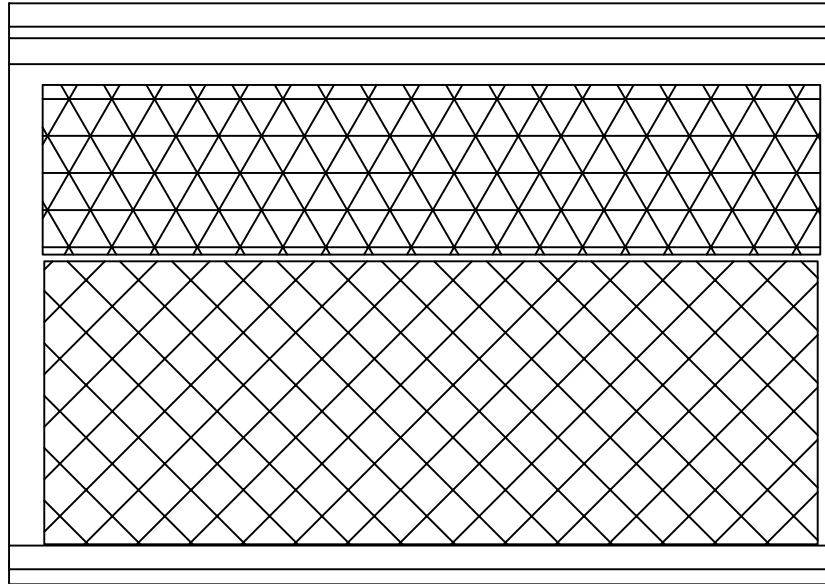
① 광상균열  
30.0X3.0② 재료분리  
30.0X7.0

| 번호 | 손상내용 | 손상현황 | | | | | | 비고 |
|---|---|---|---|---|---|---|---|---|
| 1 | 광상균열 | | 30.0 | 3.0 | 90.00 | m <sup>2</sup> | 1 | |
| 2 | 재료분리 | | 30.0 | 7.0 | 210.00 | m <sup>2</sup> | 1 | |

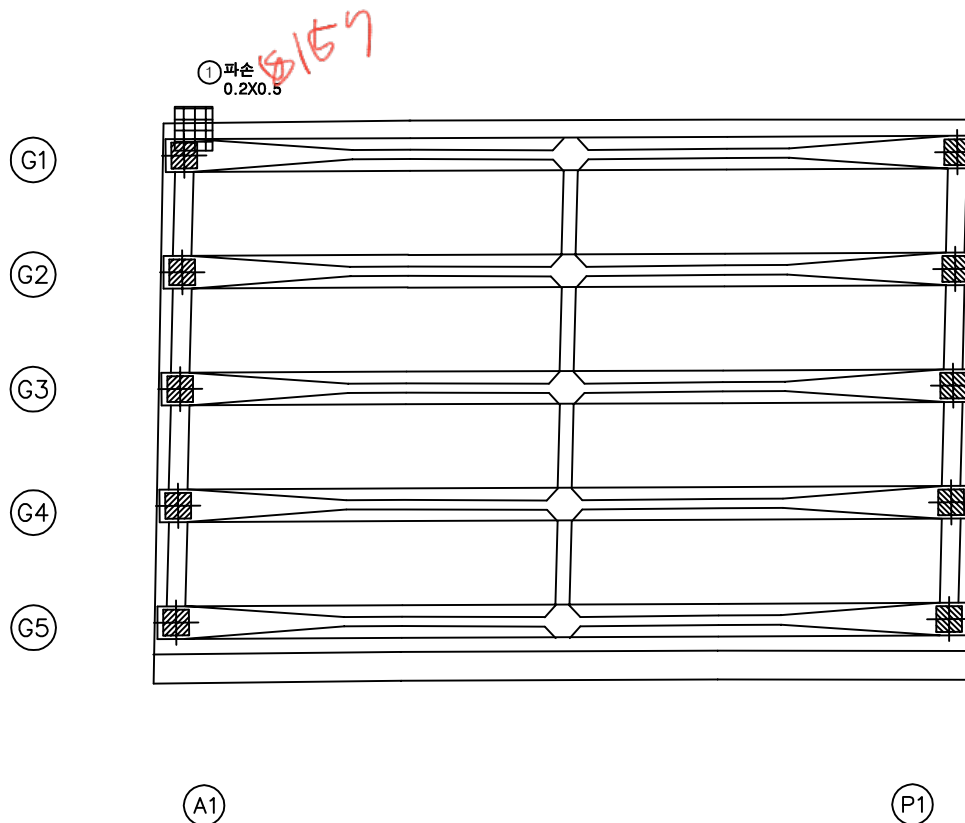
| 번호 | 손상내용 | 손상현황 | | | | | 비고 |
|---|---|---|---|---|---|---|---|
| 1 | 파손 | | 0.2 | 0.5 | 0.10 | m <sup>2</sup> | 1 |

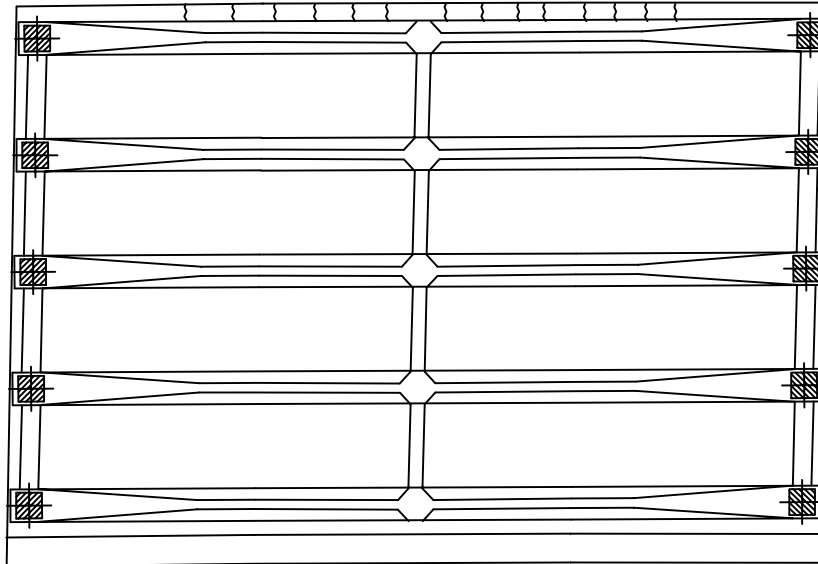
① 0.1/1.0 X14EA

| 번호 | 손상내용 | 손상현황 | | | | | 비고 |
|---|---|---|---|---|---|---|---|
| 1 | 균열 | 0.1 | 1.0 | | 14.00 | m | 신규 |

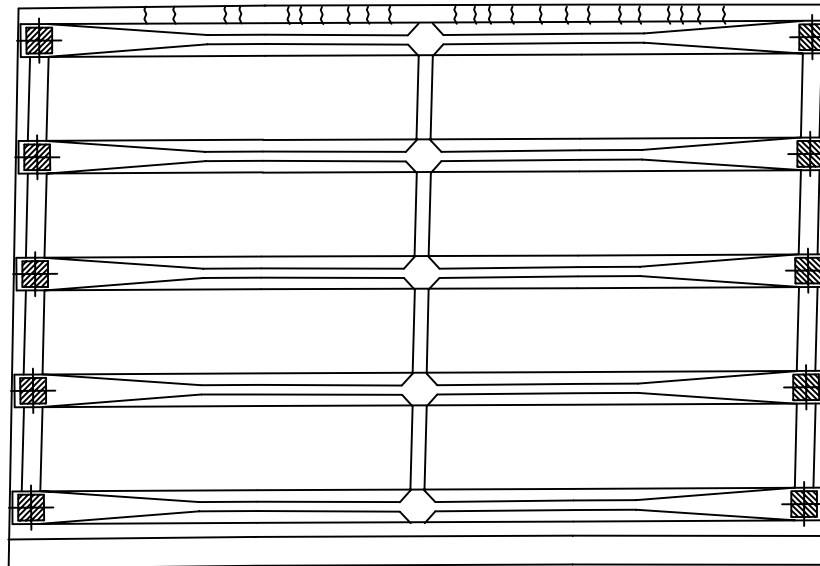
| 번호 | 손상내용 | 손상현황 | | | | | 비고 |
|---|---|---|---|---|---|---|---|
| 1 | 균열 | 0.1 | 1.0 | | 23.00 | m | 신규 |

① 0.1/1.0 X23EA

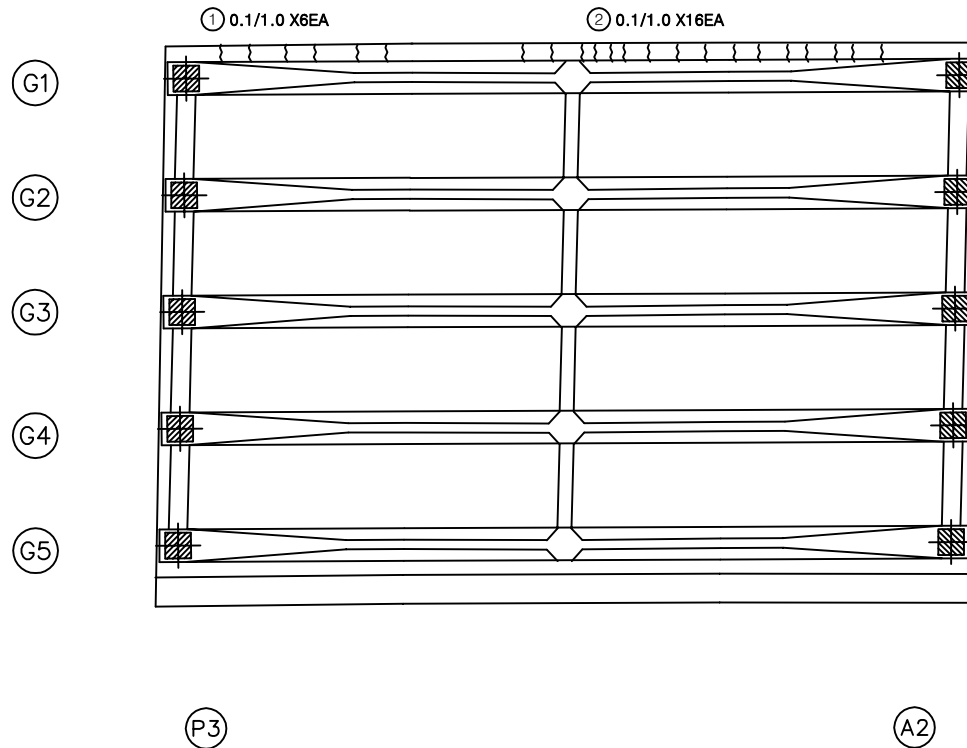
| 번호 | 손상내용 | 손상현황 | | | | | 비고 |
|---|---|---|---|---|---|---|---|
| 1 | 균열 | 0.1 | 1.0 | | 10.00 | m | 신규 |
| 2 | 균열 | 0.1 | 1.0 | | 16.00 | m | 신규 |

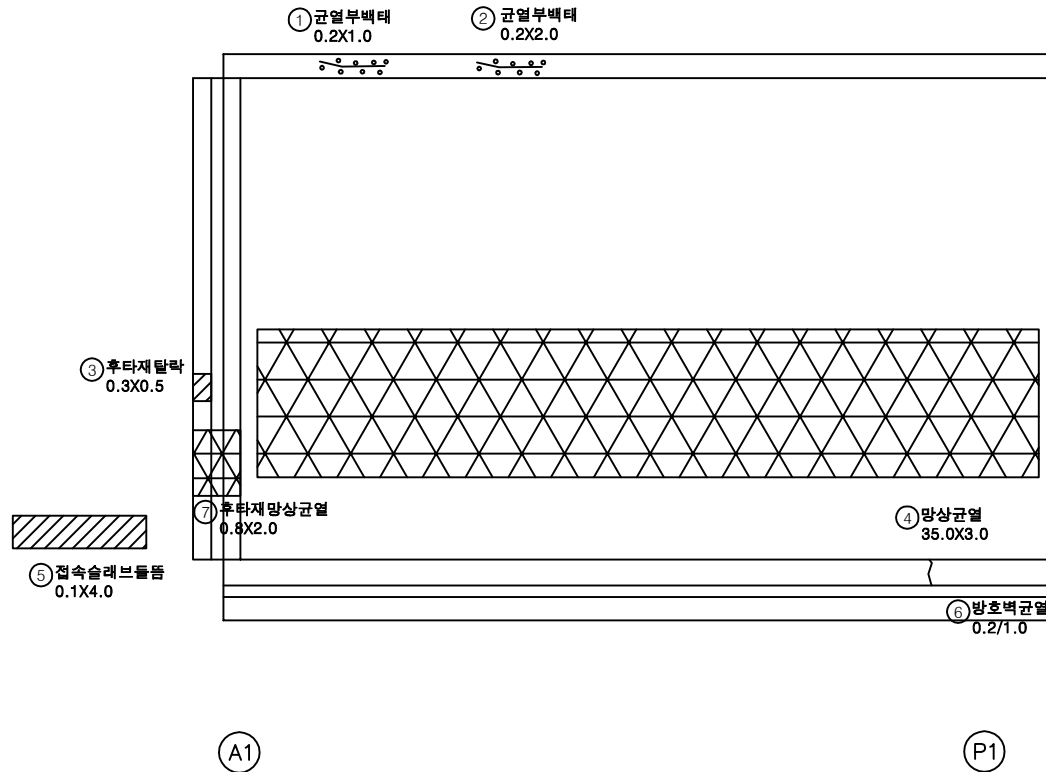
| 번호 | 손상내용 | 손상현황 | | | | | | 비고 |
|---|---|---|---|---|---|---|---|---|
| 1 | 균열부백태 | | 0.2 | 1.0 | 0.20 | m <sup>2</sup> | 1 | |
| 2 | 균열부백태 | | 0.2 | 2.0 | 0.40 | m <sup>2</sup> | 1 | |
| 4 | 망상균열 | | 35.0 | 3.0 | 105.00 | m <sup>2</sup> | 1 | |
| 6 | 방호벽균열 | 0.2 | 1.0 | | 1.00 | m | 1 | |
| 7 | 후타재망상균열 | | 0.8 | 2.0 | 1.60 | m <sup>2</sup> | 1 | 신규 |

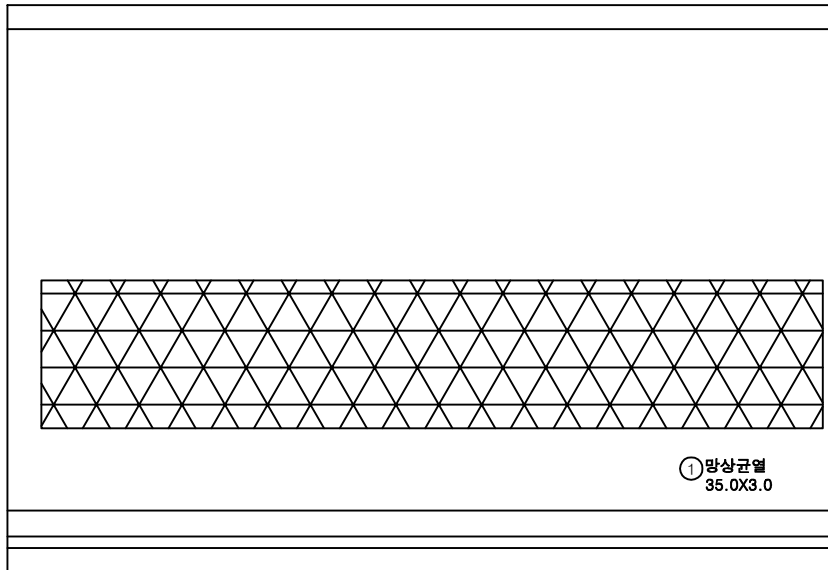
| 번호 | 손상내용 | 손상현황 | | | | | | 비고 |
|---|---|---|---|---|---|---|---|---|
| 1 | 망상균열 | | 35.0 | 3.0 | 105.00 | m <sup>2</sup> | 1 | |

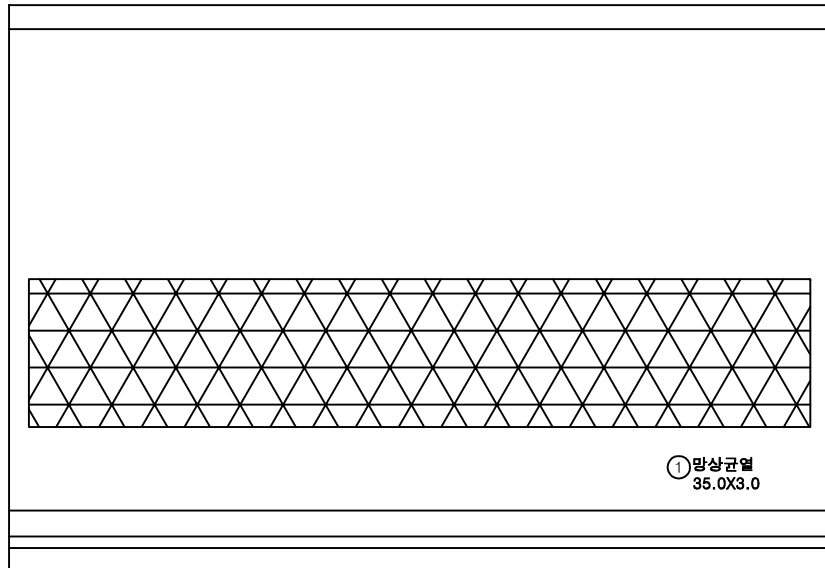
| 번호 | 손상내용 | 손상현황 | | | | | | 비고 |
|---|---|---|---|---|---|---|---|---|
| 1 | 망상균열 | | 35.0 | 3.0 | 105.00 | m <sup>2</sup> | 1 | |

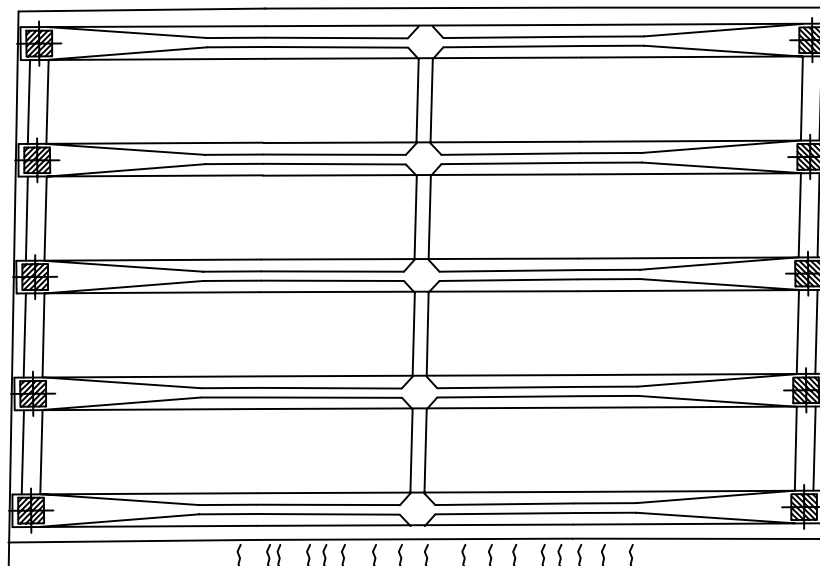
① 0.1/1.0 X17EA

| 번호 | 손상내용 | 손상현황 | | | | | | 비고 |
|---|---|---|---|---|---|---|---|---|
| 1 | 균열 | 0.1 | 1.0 | | 17.00 | m | 17 | 신규 |

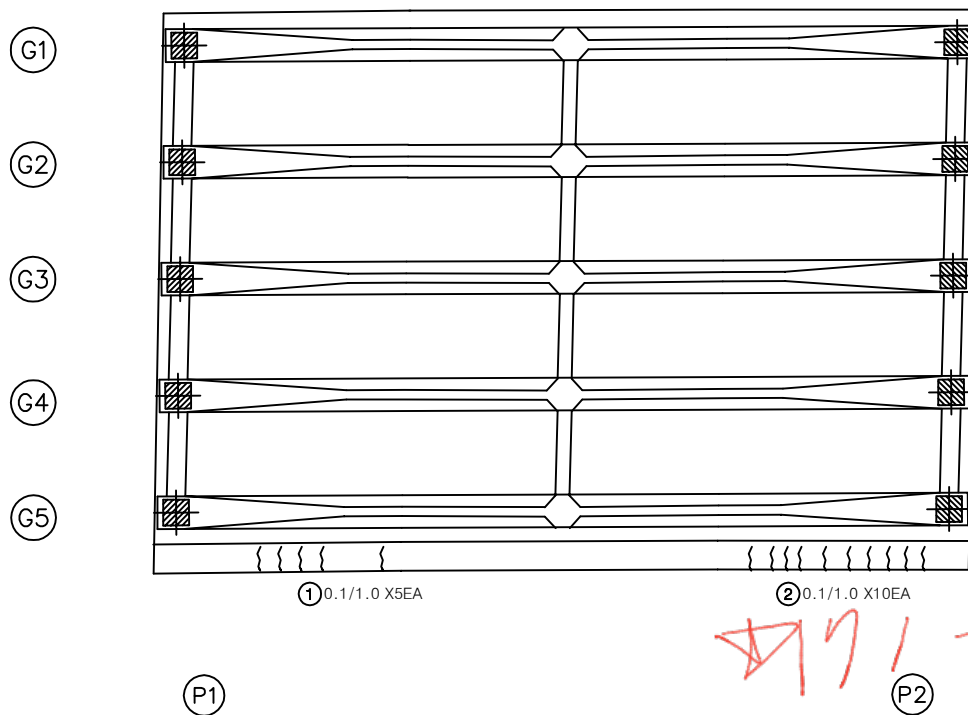
| 번호 | 손상내용 | 손상현황 | | | | | 비고 |
|---|---|---|---|---|---|---|---|
| 1 | 균열 | 0.1 | 1.0 | | 5.00 | m | 신규 |
| 2 | 균열 | 0.1 | 1.0 | | 10.00 | m | 신규 |

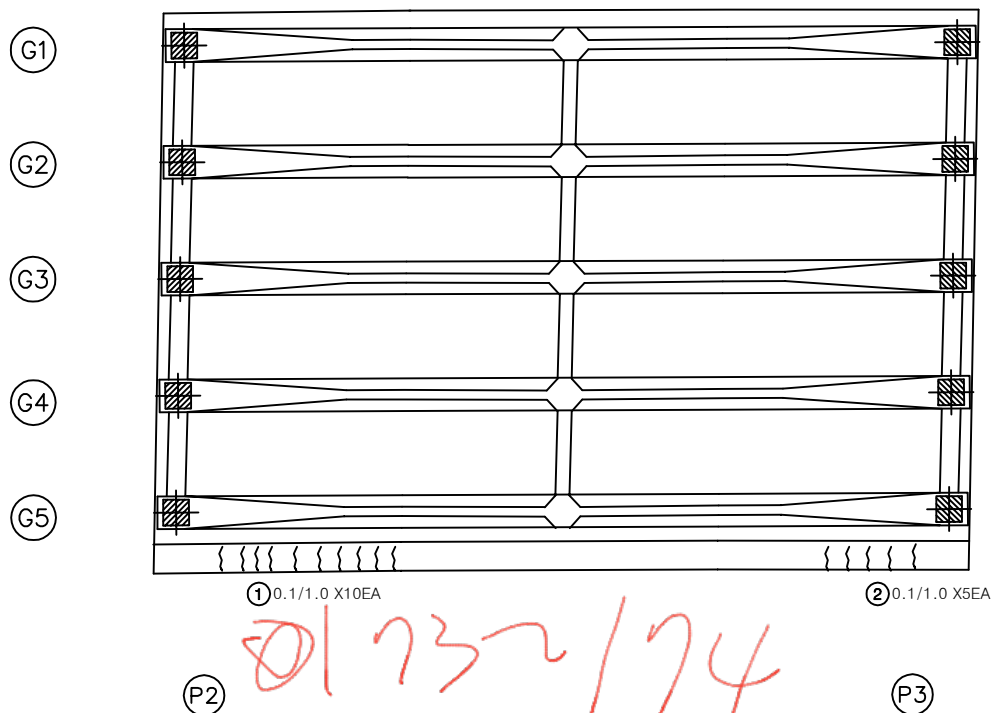
| 번호 | 손상내용 | 손상현황 | | | | | 비고 |
|---|---|---|---|---|---|---|---|
| 1 | 균열 | 0.1 | 1.0 | | 10.00 | m | 신규 |
| 2 | 균열 | 0.1 | 1.0 | | 5.00 | m | 신규 |
