상주영천고속도로 시설물 안전·하자점검 및 성능평가 용역  
(2021년 하반기 정밀안전점검)

# 외 관 조 사 망 도

내포교

2021.12

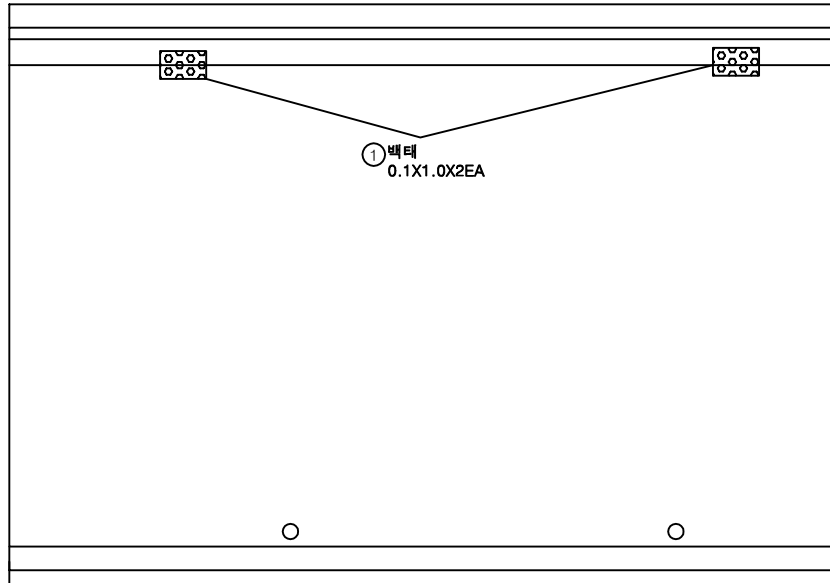
ID : 내포교 슬래브상면 S2 (상주방향)

| 번호 | 손상내용 | 손상현황 | | | | | | 비고 |
|---|---|---|---|---|---|---|---|---|
| 1 | 백태 | | 0.1 | 1.0 | 0.20 | m² | 2 | |

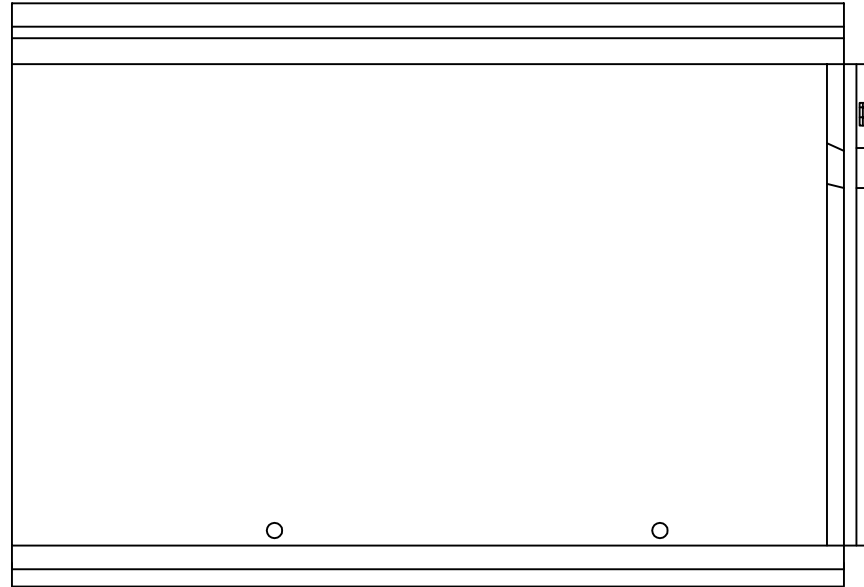
② 후타재파손  
0.1X0.2① 후타재균열  
0.1/0.3X4EA

| 번호 | 손상내용 | 손상현황 | | | | | | 비고 |
|---|---|---|---|---|---|---|---|---|
| 1 | 후타재균열 | 0.1 | 0.3 | | 1.20 | m | 4 | |
| 2 | 후타재파손 | | 0.1 | 0.2 | 0.02 | m² | 1 | 신규 |

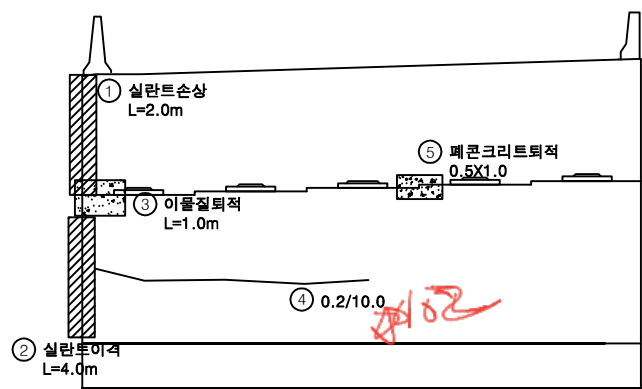
| 번호 | 손상내용 | 손상현황 | | | | | | 비고 |
|---|---|---|---|---|---|---|---|---|
| 1 | 실란트손상 | | 2.0 | | 2.00 | m | 1 | |
| 4 | 균열 | 0.2 | 10.0 | | 10.00 | m | 1 | |

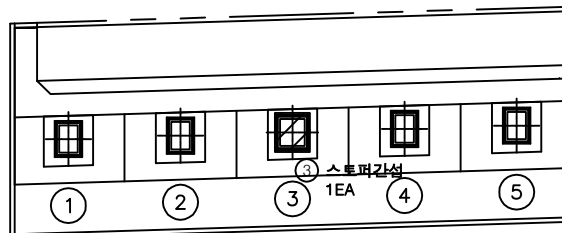
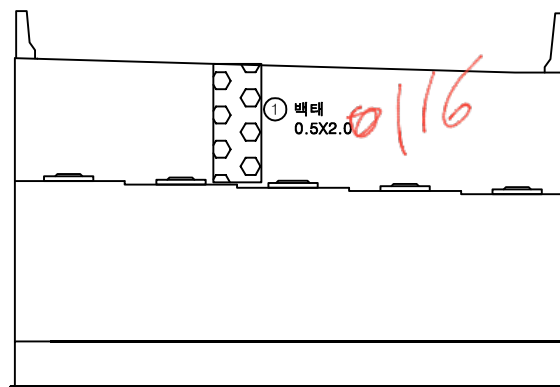
| 번호 | 손상내용 | 손상현황 | | | | | | 비고 |
|---|---|---|---|---|---|---|---|---|
| 3 | 스토퍼간섭 | | | | 1.00 | EA | 1 | 손상감소 |

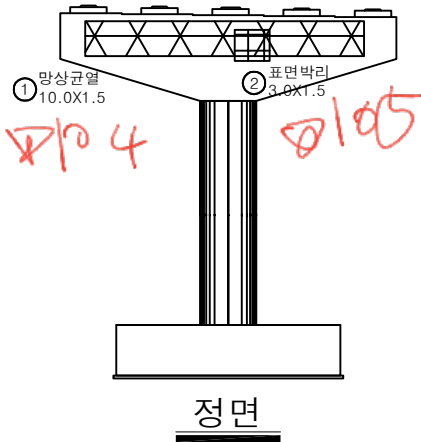
| 번호 | 손상내용 | 손상현황 | | | | | | 비고 |
|---|---|---|---|---|---|---|---|---|
| 1 | 망상균열 | | 10.0 | 1.5 | 15.00 | m <sup>2</sup> | 1 | |

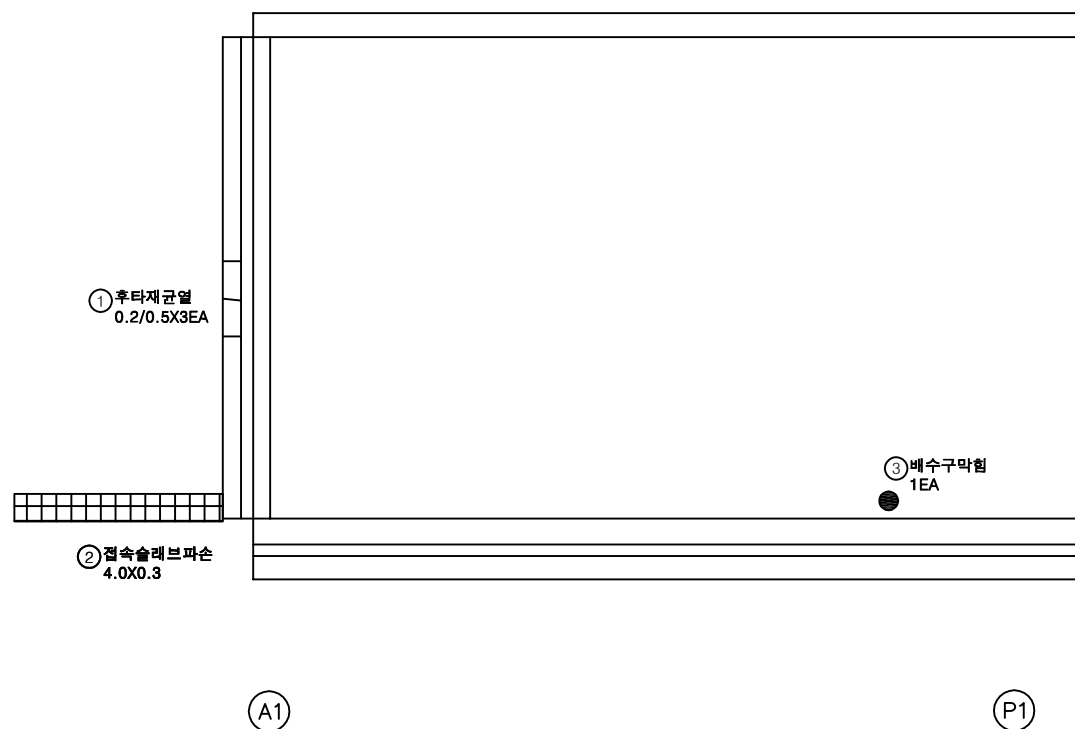
| 번호 | 손상내용 | 손상현황 | | | | | | 비 고 |
|---|---|---|---|---|---|---|---|---|
| 1 | 후타재균열 | 0.2 | 0.5 | | 1.50 | m | 3 | |

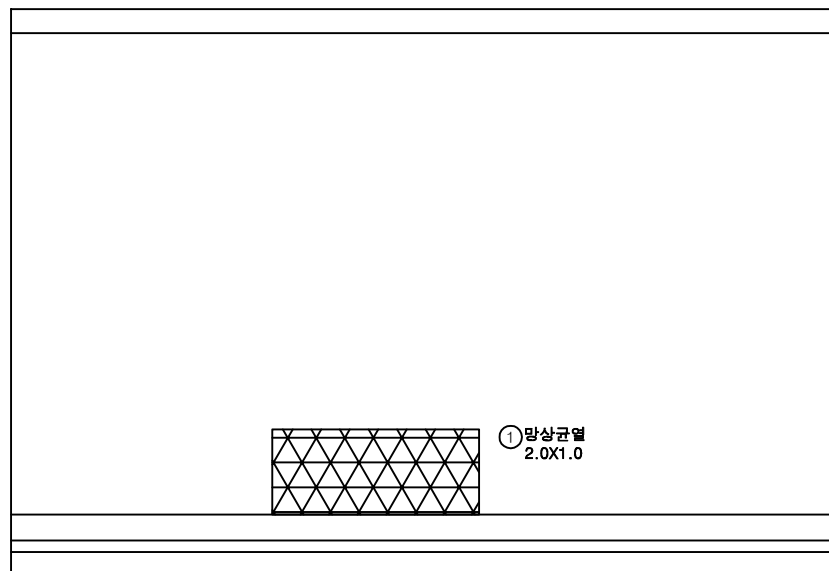
| 번호 | 손상내용 | 손상현황 | | | | | | 비고 |
|---|---|---|---|---|---|---|---|---|
| 1 | 망상균열 | | 2.0 | 1.0 | 2.00 | m <sup>2</sup> | 1 | |

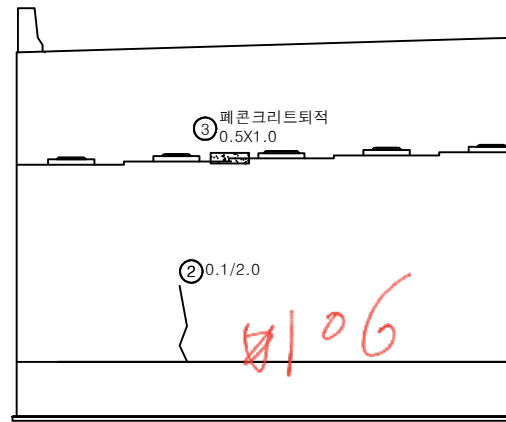
| 번호 | 손상내용 | 손상현황 | | | | | | 비고 |
|---|---|---|---|---|---|---|---|---|
| 2 | 균열 | 0.1 | 2.0 | | 2.00 | m | 1 | |

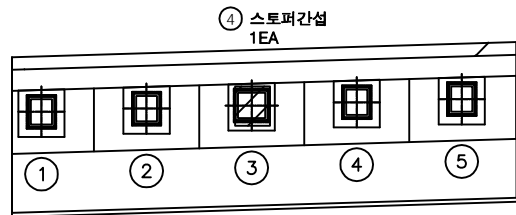
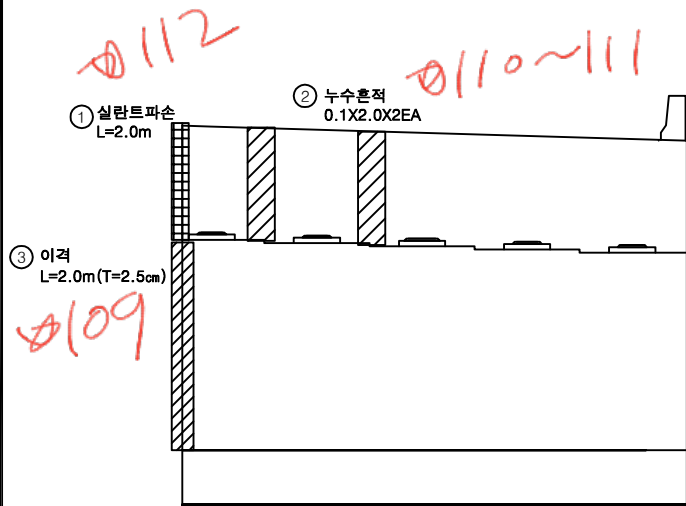
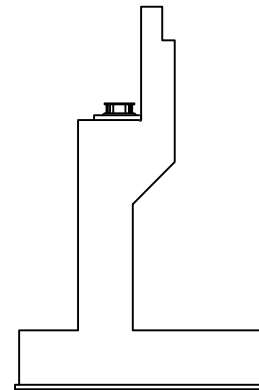
| 번호 | 손상내용 | 손상현황 | | | | | | 비고 |
|---|---|---|---|---|---|---|---|---|
| 2 | 누수흔적 | | 0.1 | 0.2 | 0.04 | m² | 2 | |
| 4 | 스토퍼간섭 | | | | 1.00 | EA | 1 | 손상감소 |

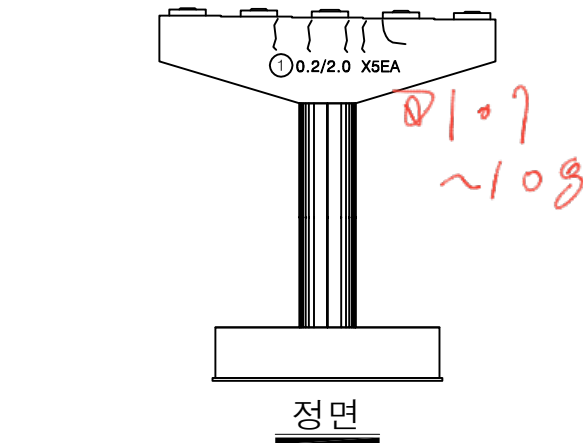
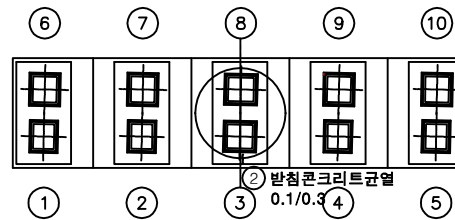
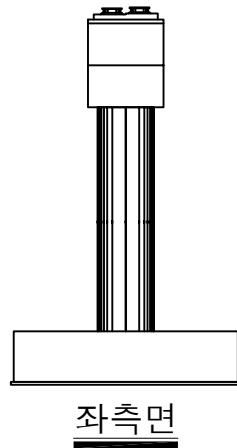
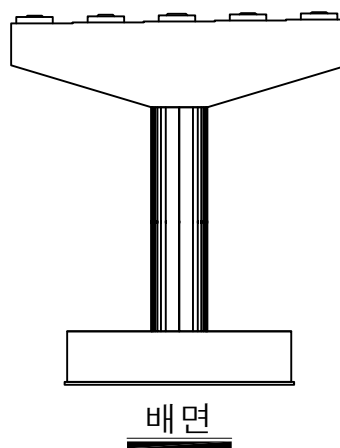
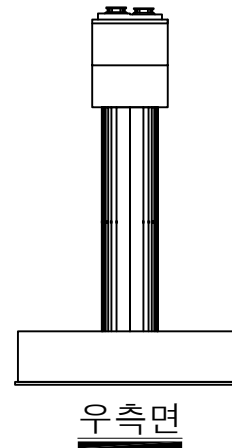
| 번호 | 손상내용 | 손상현황 | | | | | | 비고 |
|---|---|---|---|---|---|---|---|---|
| 1 | 받침콘크리트균열 | 0.2 | 2.0 | | 10.00 | m | 5 | 신규 |
| 2 | 받침콘크리트균열 | 0.1 | 0.3 | | 0.30 | m | 1 | 신규 |
