상주영천고속도로 시설물 안전·하자점검 및 성능평가 용역  
(2021년 하반기 정밀안전점검)

# 외 관 조 사 망 도

평호터널(상주방향)

(주)명성엔지니어링

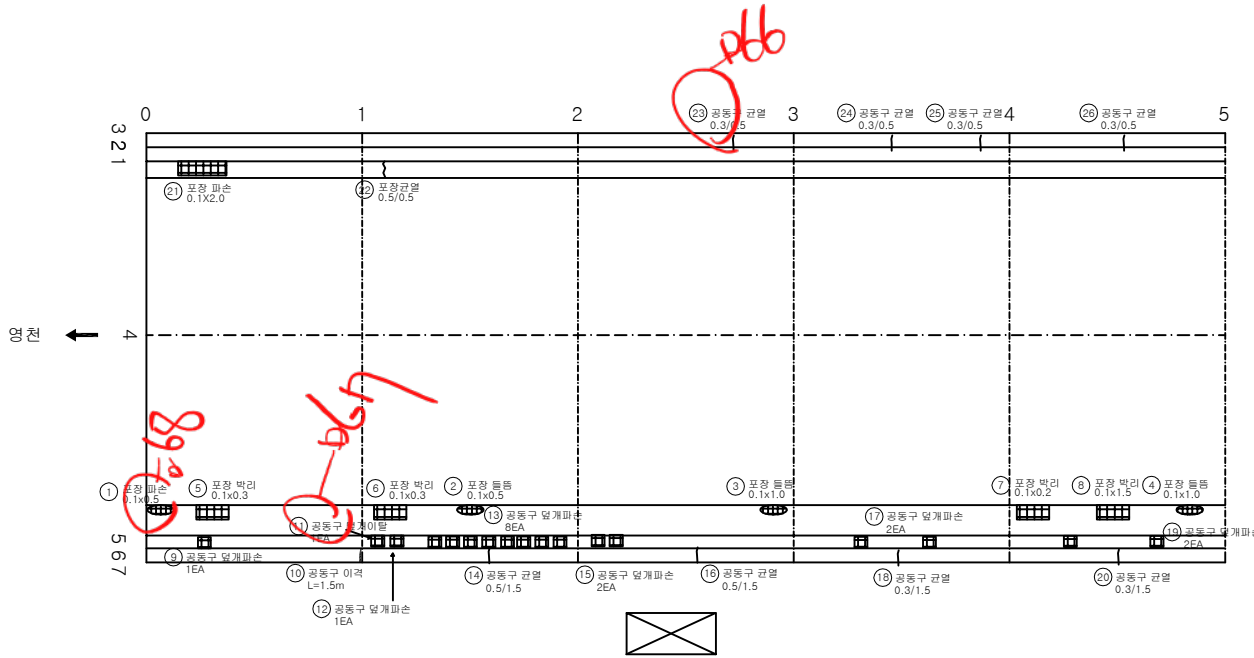
ID:평호터널(상주)-포장,공동구 Span No.1~5

| 번호 | 발생<br>년도 | 부재 | 손상내용 | 손상현황 | | | | | | | 비고 |
|---|---|---|---|---|---|---|---|---|---|---|---|
| 1 | 19하 | 포장 | 포장 파손 | | 0.1 | 0.5 | 0.05 | m <sup>2</sup> | 1 | 0.05 | |
| 2 | 19하 | 포장 | 포장 들뜸 | | 0.1 | 0.5 | 0.05 | m <sup>2</sup> | 1 | 0.05 | |
| 3 | 19하 | 포장 | 포장 들뜸 | | 0.1 | 1.0 | 0.10 | m <sup>2</sup> | 1 | 0.10 | |
| 4 | 19하 | 포장 | 포장 들뜸 | | 0.1 | 1.0 | 0.10 | m <sup>2</sup> | 1 | 0.10 | |
| 5 | 20상 | 포장 | 포장 박리 | | 0.1 | 0.3 | 0.03 | m <sup>2</sup> | 1 | 0.03 | |
| 6 | 20상 | 포장 | 포장 박리 | | 0.1 | 0.3 | 0.03 | m <sup>2</sup> | 1 | 0.03 | |
| 7 | 20상 | 포장 | 포장 박리 | | 0.1 | 0.2 | 0.02 | m <sup>2</sup> | 1 | 0.02 | |
| 8 | 20상 | 포장 | 포장 박리 | | 0.1 | 1.5 | 0.15 | m <sup>2</sup> | 1 | 0.15 | |
| 9 | 20상 | 공동구 | 공동구 덮개파손 | | | | | EA | 1 | 1.00 | |
| 10 | 20상 | 공동구 | 공동구 이격 | | 1.5 | | 1.50 | m | 1 | 1.50 | T=1.0cm |
| 11 | 20상 | 공동구 | 공동구 덮개이탈 | | | | | EA | 1 | 1.00 | |
| 12 | 20상 | 공동구 | 공동구 덮개파손 | | | | | EA | 1 | 1.00 | |
| 13 | 20상 | 공동구 | 공동구 덮개파손 | | | | | EA | 8 | 8.00 | |
| 14 | 20상 | 공동구 | 공동구 균열 | 0.5 | 1.5 | | 1.50 | m | 1 | 1.50 | |
| 15 | 20상 | 공동구 | 공동구 덮개파손 | | | | | EA | 2 | 2.00 | |
| 16 | 20상 | 공동구 | 공동구 균열 | 0.5 | 1.5 | | 1.50 | m | 1 | 1.50 | |
| 17 | 20상 | 공동구 | 공동구 덮개파손 | | | | | EA | 2 | 2.00 | |
| 18 | 20상 | 공동구 | 공동구 균열 | 0.3 | 1.5 | | 1.50 | m | 1 | 1.50 | |
| 19 | 20상 | 공동구 | 공동구 덮개파손 | | | | | EA | 2 | 2.00 | |
| 20 | 20상 | 공동구 | 공동구 균열 | 0.3 | 1.5 | | 1.50 | m | 1 | 1.50 | |
| 21 | 21하 | 포장 | 포장 파손 | | 0.1 | 2.0 | 0.20 | m <sup>2</sup> | 1 | 0.20 | |
| 22 | 21하 | 포장 | 포장 균열 | 0.5 | 0.5 | | 0.50 | m | 1 | 0.50 | |
| 23 | 21하 | 공동구 | 공동구 균열 | 0.3 | 0.5 | | 0.50 | m | 1 | 0.50 | |
| 24 | 21하 | 공동구 | 공동구 균열 | 0.3 | 0.5 | | 0.50 | m | 1 | 0.50 | |
| 25 | 21하 | 공동구 | 공동구 균열 | 0.3 | 0.5 | | 0.50 | m | 1 | 0.50 | |
| 26 | 21하 | 공동구 | 공동구 균열 | 0.3 | 0.5 | | 0.50 | m | 1 | 0.50 | |
