2022년 국도38호선 3종시설물 행죽교 등 6개소  
내진성능평가 및 정기안전점검용역

외관조사망도  
( 행죽교 )

수원국토관리사무소

(주)명성엔지니어링

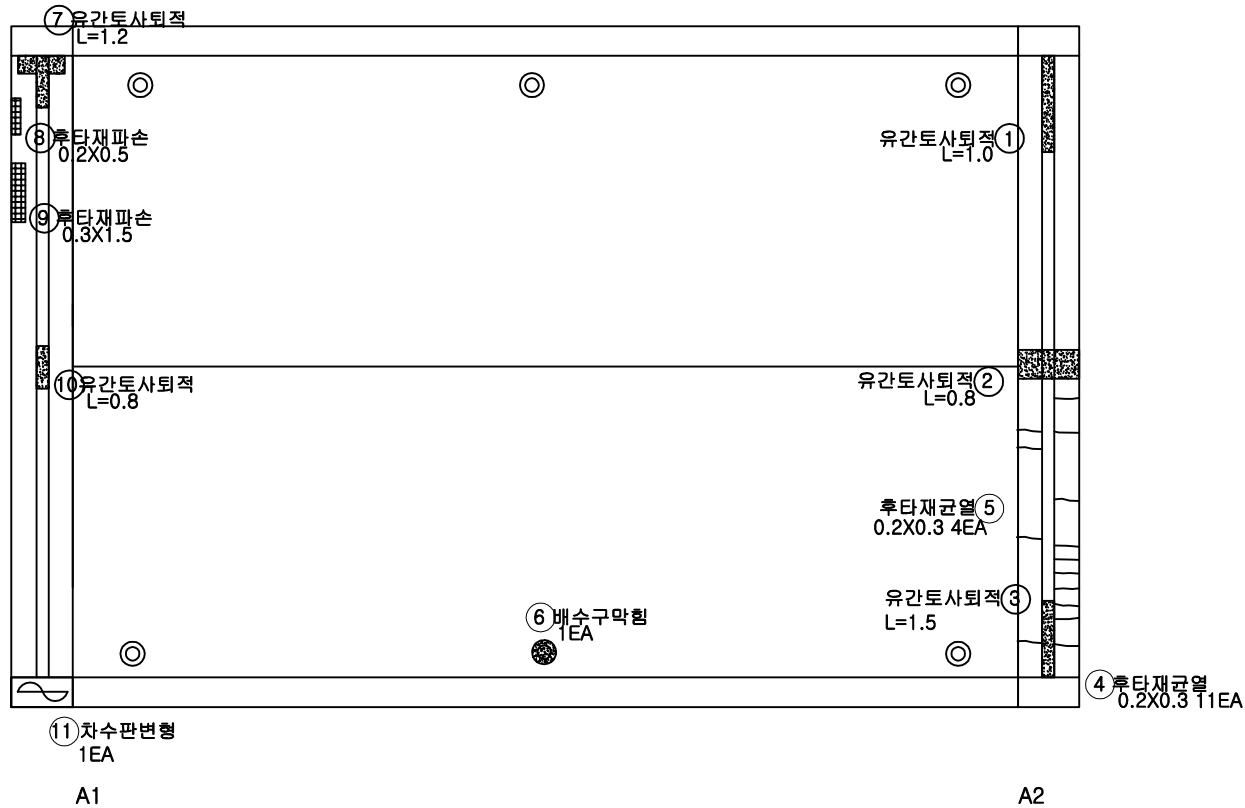
| 도면번호 | | 01 |

| 번<br>호 | 발생<br>년 도 | 부재 | 손상내용 | 손상현황 | | | | | | | 비 고 |
|---|---|---|---|---|---|---|---|---|---|---|---|
| 1 | 19년 | 신축이음 | 유간토사퇴적 | | 1.0 | | 1.00 | m | 1 | 1.00 | |
| 2 | 19년 | 신축이음 | 유간토사퇴적 | | 0.8 | | 0.80 | m | 1 | 0.80 | |
| 3 | 19년 | 신축이음 | 유간토사퇴적 | | 1.5 | | 1.50 | m | 1 | 1.50 | |
| 4 | 19년 | 신축이음 | 후타재균열 | 0.2 | 0.3 | | 0.30 | m | 11 | 3.30 | |
| 5 | 19년 | 신축이음 | 후타재균열 | 0.2 | 0.3 | | 0.30 | m | 4 | 1.20 | |
| 6 | 19년 | 배수시설 | 배수구막힘 | | | | 1.00 | EA | 1 | 1.00 | |
| 7 | 19년 | 신축이음 | 유간토사퇴적 | | 1.2 | | 1.20 | m | 4 | 1.20 | |
| 8 | 19년 | 신축이음 | 후타재파손 | 0.2 | 0.5 | 0.10 | ㎡ | ㎡ | 1 | 0.10 | |
| 9 | 19년 | 신축이음 | 후타재파손 | 0.3 | 1.5 | 0.45 | ㎡ | ㎡ | 1 | 0.45 | |
| 10 | 19년 | 신축이음 | 유간토사퇴적 | | 0.8 | | 0.80 | m | 1 | 0.80 | |
| 11 | 19년 | 신축이음 | 차수판변형 | | | | 1.00 | EA | 1 | 1.00 | |

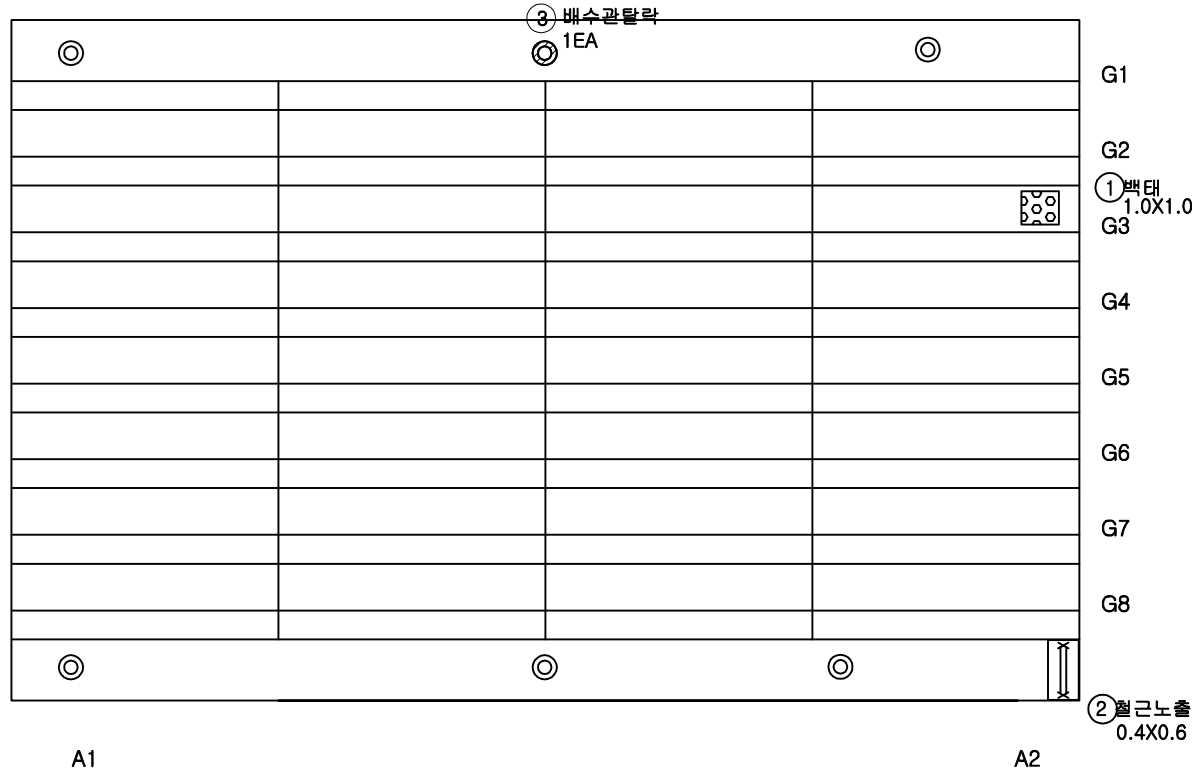
ID : 행죽교 바닥판하면 S1

| 번호 | 발생<br>년도 | 부재 | 손상내용 | 손상현황 | | | | | | | 비 고 |
|---|---|---|---|---|---|---|---|---|---|---|---|
| 1 | 19년 | 바닥판하면 | 백태 | | 1.0 | 1.0 | 1.00 | m² | 1 | 1.00 | |
| 2 | 19년 | 바닥판하면 | 철근노출 | | 0.4 | 0.6 | 0.24 | m² | 1 | 0.24 | |
| 3 | 22상 | 배수시설 | 배수관탈락 | | | | 1.00 | EA | 1 | 1.00 | |

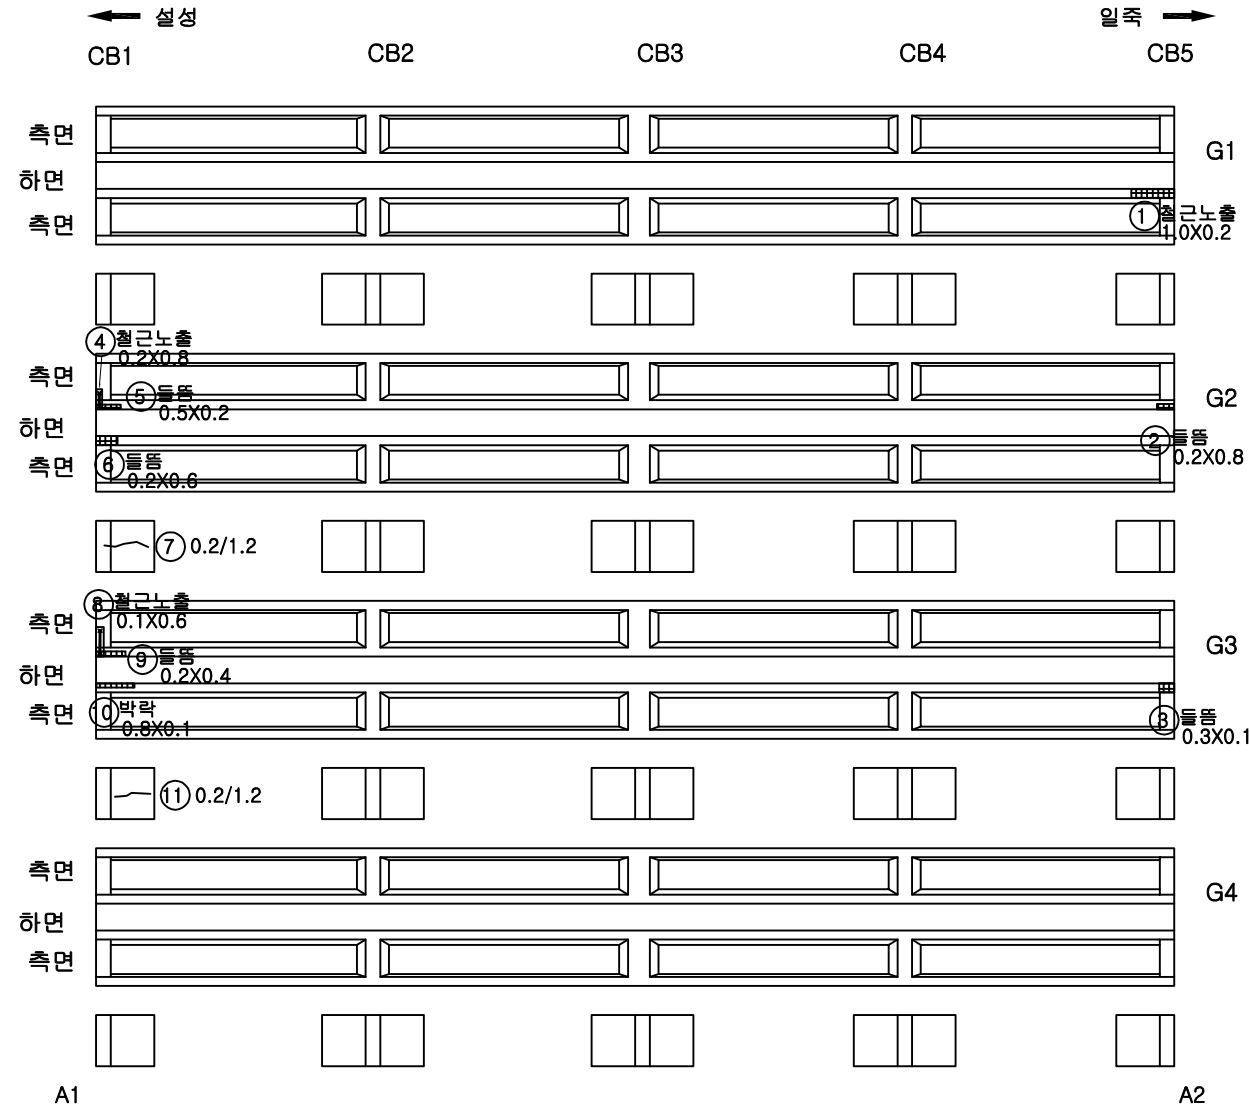
ID : 행죽교 가로보 S1 (G1~G4)

| 번호 | 발생<br>년도 | 부재 | 손상내용 | 손상현황 | | | | | | | 비 고 |
|---|---|---|---|---|---|---|---|---|---|---|---|
| 1 | 19년 | 거더 | 철근노출 | | 1.0 | 0.2 | 0.20 | m | 1 | 0.20 | |
| 2 | 19년 | 거더 | 들뜸 | | 0.2 | 0.8 | 0.16 | m | 1 | 0.16 | |
| 3 | 19년 | 거더 | 들뜸 | | 0.3 | 0.1 | 0.03 | m | 1 | 0.03 | |
| 4 | 19년 | 거더 | 철근노출 | | 0.2 | 0.8 | 0.16 | m | 1 | 0.16 | |
| 5 | 19년 | 거더 | 들뜸 | | 0.5 | 0.2 | 0.10 | m | 1 | 0.10 | |
| 6 | 19년 | 거더 | 들뜸 | | 0.2 | 0.6 | 0.12 | m | 1 | 0.12 | |
| 7 | 19년 | 가로보 | 균열 | 0.2 | 1.2 | | 1.20 | m | 1 | 1.20 | |
| 8 | 19년 | 거더 | 철근노출 | | 0.1 | 0.6 | 0.06 | m | 1 | 0.06 | |
| 9 | 19년 | 거더 | 들뜸 | | 0.2 | 0.4 | 0.08 | m | 1 | 0.08 | |
| 10 | 19년 | 거더 | 박락 | | 0.8 | 0.1 | 0.08 | m | 1 | 0.08 | |
| 11 | 19년 | 가로보 | 균열 | 0.2 | 1.2 | | 1.20 | m | 1 | 1.20 | |

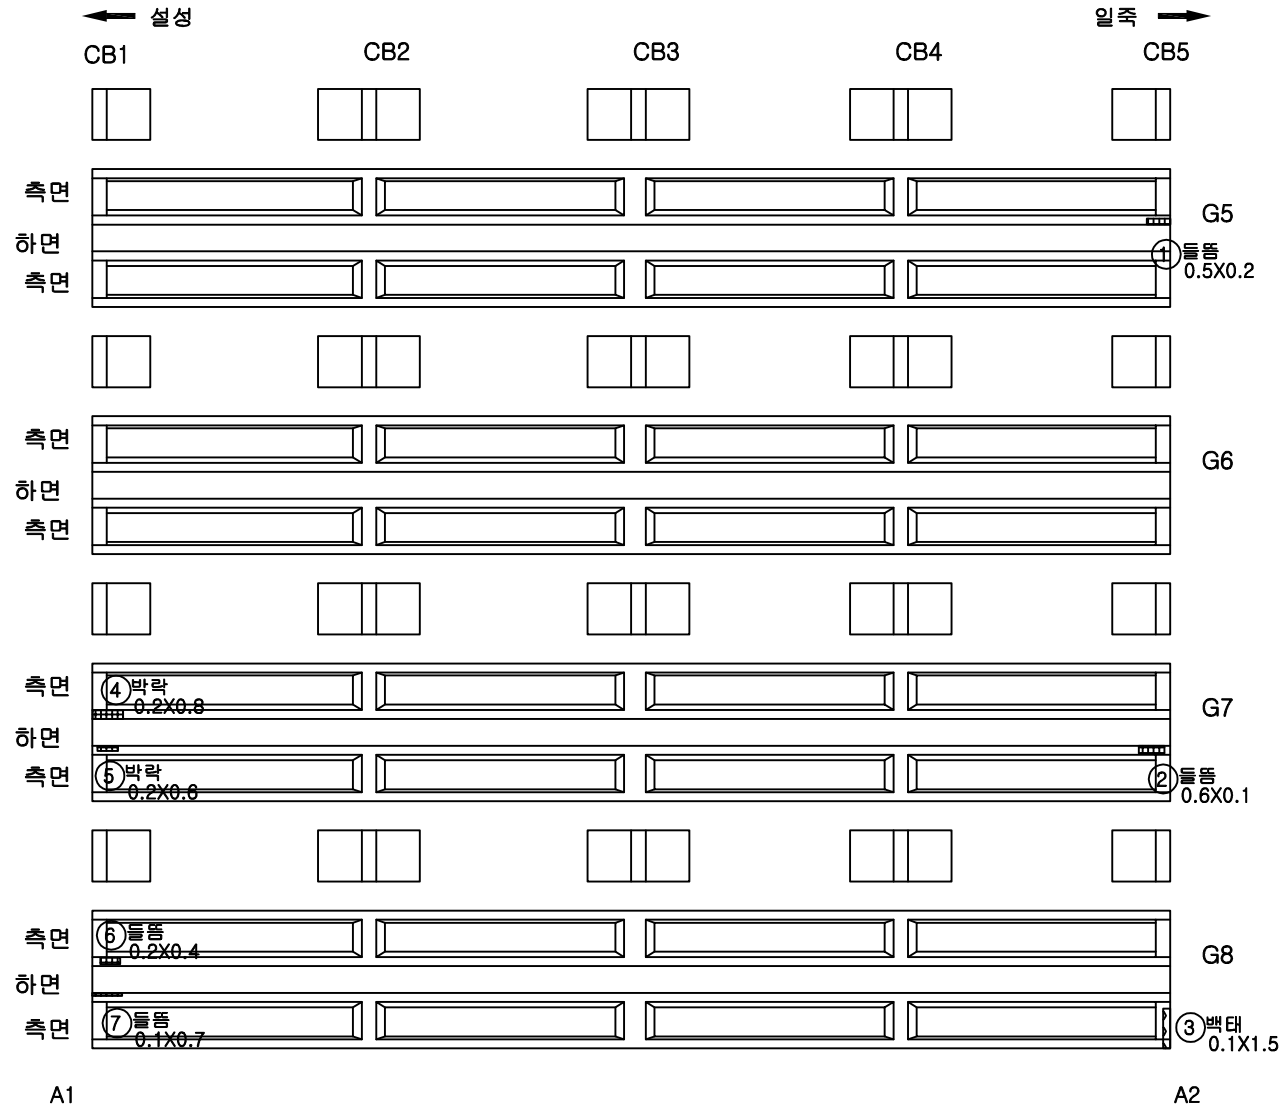
ID : 행죽교 가로보 S1 (G5~G8)

| 번호 | 발생<br>년도 | 부재 | 손상내용 | 손상현황 | | | | | | | 비 고 |
|---|---|---|---|---|---|---|---|---|---|---|---|
| 1 | 19년 | 거더 | 들뜸 | | 0.5 | 0.2 | 0.10 | ㎡ | 1 | 0.10 | |
| 2 | 19년 | 거더 | 들뜸 | | 0.6 | 0.1 | 0.06 | ㎡ | 1 | 0.06 | |
| 3 | 19년 | 거더 | 백태 | | 0.1 | 1.5 | 0.15 | ㎡ | 1 | 0.15 | |
| 4 | 19년 | 거더 | 박락 | | 0.2 | 0.8 | 0.16 | ㎡ | 1 | 0.16 | |
| 5 | 19년 | 거더 | 박락 | | 0.2 | 0.6 | 0.12 | ㎡ | 1 | 0.12 | |
| 6 | 19년 | 거더 | 들뜸 | | 0.2 | 0.4 | 0.08 | ㎡ | 1 | 0.08 | |
| 7 | 19년 | 거더 | 들뜸 | | 0.1 | 0.7 | 0.07 | ㎡ | 1 | 0.07 | |

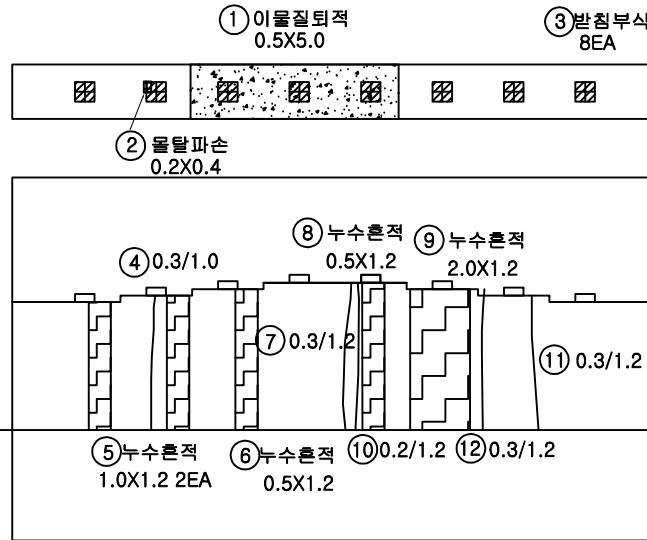
| 도 면 명 | 행죽교 교대A1 |

| 번호 | 발생<br>년도 | 부재 | 손상내용 | 손상현황 | | | | | | | 비 고 |
|---|---|---|---|---|---|---|---|---|---|---|---|
| 1 | 19년 | 교대 | 이물질퇴적 | | 0.5 | 5.0 | 2.50 | m <sup>3</sup> | 1 | 2.50 | |
| 2 | 19년 | 교량받침 | 물탈파손 | | 0.2 | 0.4 | 0.08 | m <sup>3</sup> | 1 | 0.08 | |
| 3 | 19년 | 교량받침 | 받침부식 | | | | 1.00 | EA | 8 | 8.00 | |
| 4 | 19년 | 교대 | 균열 | 0.3 | 1.0 | | 1.00 | m | 1 | 1.00 | |
| 5 | 19년 | 교대 | 누수흔적 | | 1.0 | 1.2 | 1.20 | m <sup>2</sup> | 2 | 2.40 | |
| 6 | 19년 | 교대 | 누수흔적 | | 0.5 | 1.2 | 0.60 | m <sup>2</sup> | 1 | 0.60 | |
| 7 | 19년 | 교대 | 균열 | 0.3 | 1.2 | | 1.20 | m | 1 | 1.20 | |
| 8 | 19년 | 교대 | 누수흔적 | | 0.5 | 1.2 | 0.60 | m <sup>2</sup> | 1 | 0.60 | |
| 9 | 19년 | 교대 | 누수흔적 | | 2.0 | 1.2 | 2.40 | m <sup>2</sup> | 1 | 2.40 | |
| 10 | 19년 | 교대 | 균열 | 0.2 | 1.2 | | 1.20 | m | 1 | 1.20 | |
| 11 | 19년 | 교대 | 균열 | 0.3 | 1.2 | | 1.20 | m | 1 | 1.20 | |
| 12 | 19년 | 교대 | 균열 | 0.3 | 1.2 | | 1.20 | m | 1 | 1.20 | |

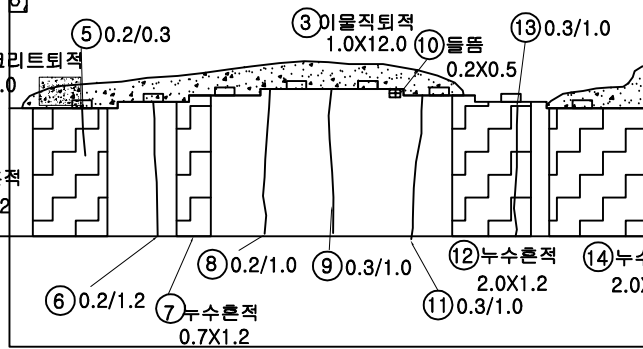
| 번호 | 발생<br>년도 | 부재 | 손상내용 | 손상현황 | | | | | | | 비 고 |
|---|---|---|---|---|---|---|---|---|---|---|---|
| 1 | 19년 | 교량받침 | 받침부식 | | | | 1.00 | EA | 8 | 8.00 | |
| 2 | 19년 | 교대 | 백태 | | 0.3 | 0.3 | 0.09 | ㎡ | 1 | 0.09 | |
| 3 | 19년 | 교대 | 이물침하 | | 1.0 | 12.0 | 12.00 | ㎡ | 1 | 12.00 | |
| 4 | 19년 | 교대 | 누수흔적 | | 2.0 | 1.2 | 2.40 | ㎡ | 1 | 2.40 | |
| 5 | 19년 | 교대 | 균열 | 0.2 | 0.3 | | 0.30 | m | 1 | 0.30 | |
| 6 | 19년 | 교대 | 균열 | 0.2 | 1.2 | | 1.20 | m | 1 | 1.20 | |
| 7 | 19년 | 교대 | 누수흔적 | | 0.7 | 1.2 | 0.84 | ㎡ | 1 | 0.84 | |
| 8 | 19년 | 교대 | 균열 | 0.2 | 1.0 | | 1.00 | m | 1 | 1.00 | |
| 9 | 19년 | 교대 | 균열 | 0.3 | 1.0 | | 1.00 | m | 1 | 1.00 | |
| 10 | 19년 | 교대 | 돌출 | | 0.2 | 0.5 | 0.10 | ㎡ | 1 | 0.10 | |
| 11 | 19년 | 교대 | 균열 | 0.3 | 1.0 | | 1.00 | m | 1 | 1.00 | |
| 12 | 19년 | 교대 | 누수흔적 | | 2.0 | 1.2 | 2.40 | ㎡ | 1 | 2.40 | |
| 13 | 19년 | 교대 | 균열 | 0.3 | 1.0 | | 1.00 | m | 1 | 1.00 | |
| 14 | 19년 | 교대 | 누수흔적 | | 2.0 | 1.2 | 2.40 | ㎡ | 1 | 2.40 | |
| 15 | 19년 | 교대 | 이물침하 | | 1.0 | 1.5 | 1.50 | ㎡ | 1 | 1.50 | |
| 16 | 22상 | 교대 | 폐콘크리트타격 | | 1.0 | 1.0 | 1.00 | ㎡ | 1 | 1.00 | |

① 받침부식  
8EA

② 백태  
0.3X0.3
