2022년 국도38호선 3종시설물 행죽교 등 6개소  
내진성능평가 및 정기안전점검용역

외관조사망도  
( 제요1교 )

수원국토관리사무소

(주)명성엔지니어링

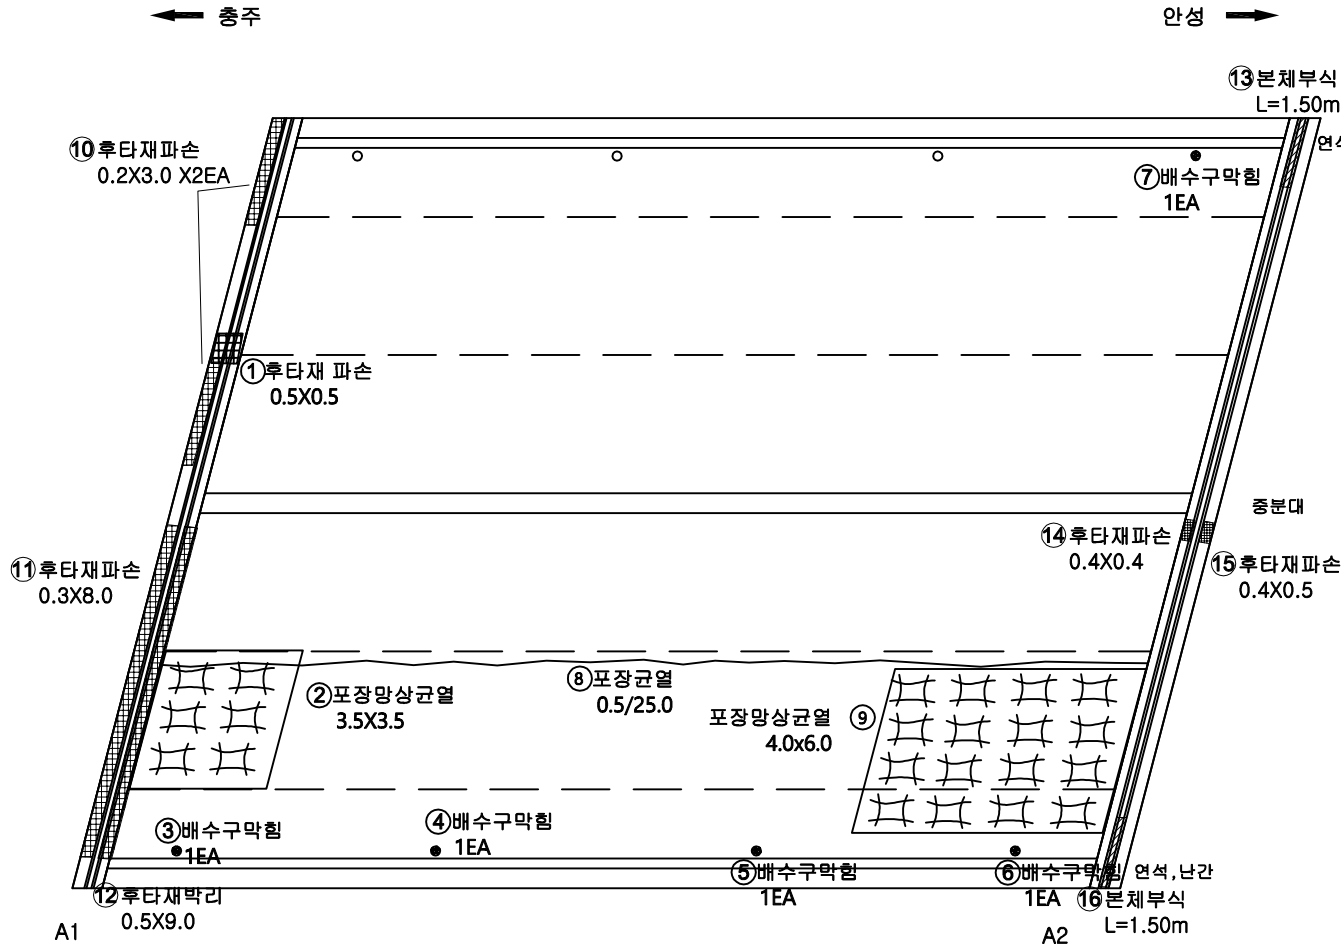
ID : 제요1교 바닥판상면 S1

| 번호 | 발생<br>년도 | 부재 | 손상내용 | 손상현황 | | | | | | | 비고 |
|---|---|---|---|---|---|---|---|---|---|---|---|
| 1 | 19년 | 신축이음 | 후타재파손 | | 0.5 | 0.5 | 0.25 | m <sup>2</sup> | 1 | 0.25 | |
| 2 | 19년 | 교면포장 | 포장망상균열 | | 3.5 | 3.5 | 12.25 | m <sup>2</sup> | 1 | 12.25 | |
| 3 | 13년 | 배수시설 | 배수구막힘 | | | | 1.00 | EA | 1 | 1.00 | |
| 4 | 19년 | 배수시설 | 배수구막힘 | | | | 1.00 | EA | 1 | 1.00 | |
| 5 | 13년 | 배수시설 | 배수구막힘 | | | | 1.00 | EA | 1 | 1.00 | |
| 6 | 13년 | 배수시설 | 배수구막힘 | | | | 1.00 | EA | 1 | 1.00 | |
| 7 | 13년 | 배수시설 | 배수구막힘 | | | | 1.00 | EA | 1 | 1.00 | |
| 8 | 13년 | 교면포장 | 포장균열 | 0.5 | 25.0 | | 25.00 | m | 1 | 25.00 | |
| 9 | 13년 | 교면포장 | 포장망상균열 | | 4.0 | 6.0 | 24.00 | m <sup>2</sup> | 1 | 24.00 | |
| 10 | 22상 | 신축이음 | 후타재파손 | | 0.2 | 3.0 | 0.60 | m <sup>2</sup> | 2 | 1.20 | |
| 11 | 22상 | 신축이음 | 후타재파손 | | 0.3 | 8.0 | 2.40 | m <sup>2</sup> | 1 | 2.40 | |
| 12 | 22상 | 신축이음 | 후타재박리 | | 0.5 | 9.0 | 4.50 | m <sup>2</sup> | 1 | 4.50 | |
| 13 | 22상 | 신축이음 | 본체부식 | | 1.5 | | 1.50 | m | 1 | 1.50 | |
| 14 | 22상 | 신축이음 | 후타재파손 | | 0.4 | 0.4 | 0.16 | m <sup>2</sup> | 1 | 0.16 | |
| 15 | 22상 | 신축이음 | 후타재파손 | | 0.4 | 0.5 | 0.20 | m <sup>2</sup> | 1 | 0.20 | |
| 16 | 22상 | 신축이음 | 본체부식 | | 1.5 | | 1.50 | m | 1 | 1.50 | |

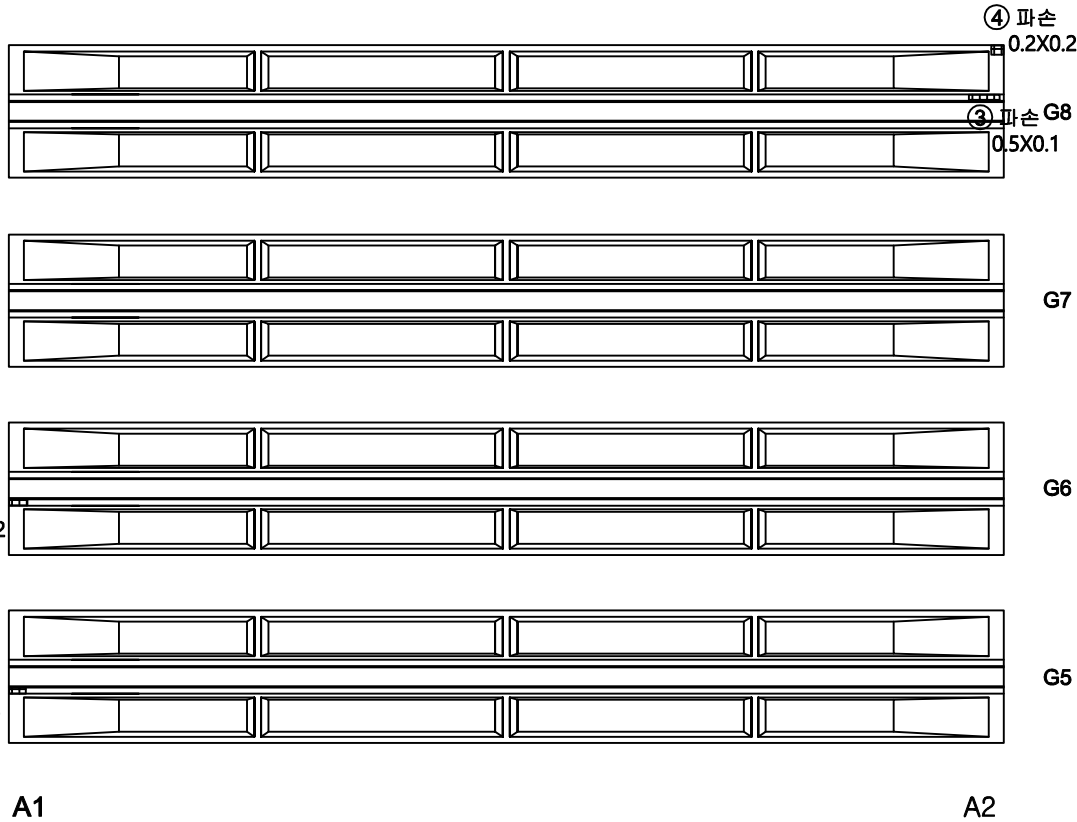
ID : 제요1교 거더 S1 (G5~G8)

| 번호 | 발생<br>년도 | 부재 | 손상내용 | 손상현황 | | | | | | | 비 고 |
|---|---|---|---|---|---|---|---|---|---|---|---|
| 1 | 19년 | 거더 | 들뜸 | | 0.3 | 0.6 | 0.18 | ㎡ | 1 | 0.18 | |
| 2 | 19년 | 거더 | 들뜸 | | 0.2 | 1.2 | 0.24 | ㎡ | 1 | 0.24 | |
| 3 | 19년 | 거더 | 파손 | | 0.5 | 0.1 | 0.05 | ㎡ | 1 | 0.05 | |
| 4 | 19년 | 거더 | 파손 | | 0.2 | 0.2 | 0.04 | ㎡ | 1 | 0.04 | |

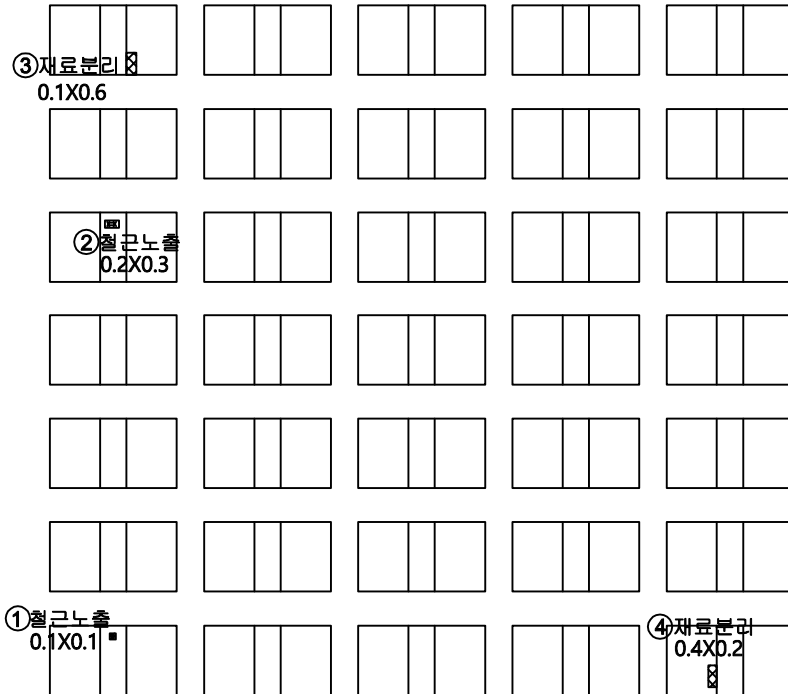
ID : 제요1교 가로보 S1

| 번호 | 발생<br>년도 | 부재 | 손상내용 | 손상현황 | | | | | | | 비 고 |
|---|---|---|---|---|---|---|---|---|---|---|---|
| 1 | 19년 | 가로보 | 철근노출 | | 0.1 | 0.1 | 0.01 | ㎡ | 1 | 0.01 | |
| 2 | 19년 | 가로보 | 철근노출 | | 0.2 | 0.3 | 0.06 | ㎡ | 1 | 0.06 | |
| 3 | 19년 | 가로보 | 재료분리 | | 0.1 | 0.6 | 0.06 | ㎡ | 1 | 0.06 | |
| 4 | 19년 | 가로보 | 재료분리 | | 0.4 | 0.2 | 0.08 | ㎡ | 1 | 0.08 | |

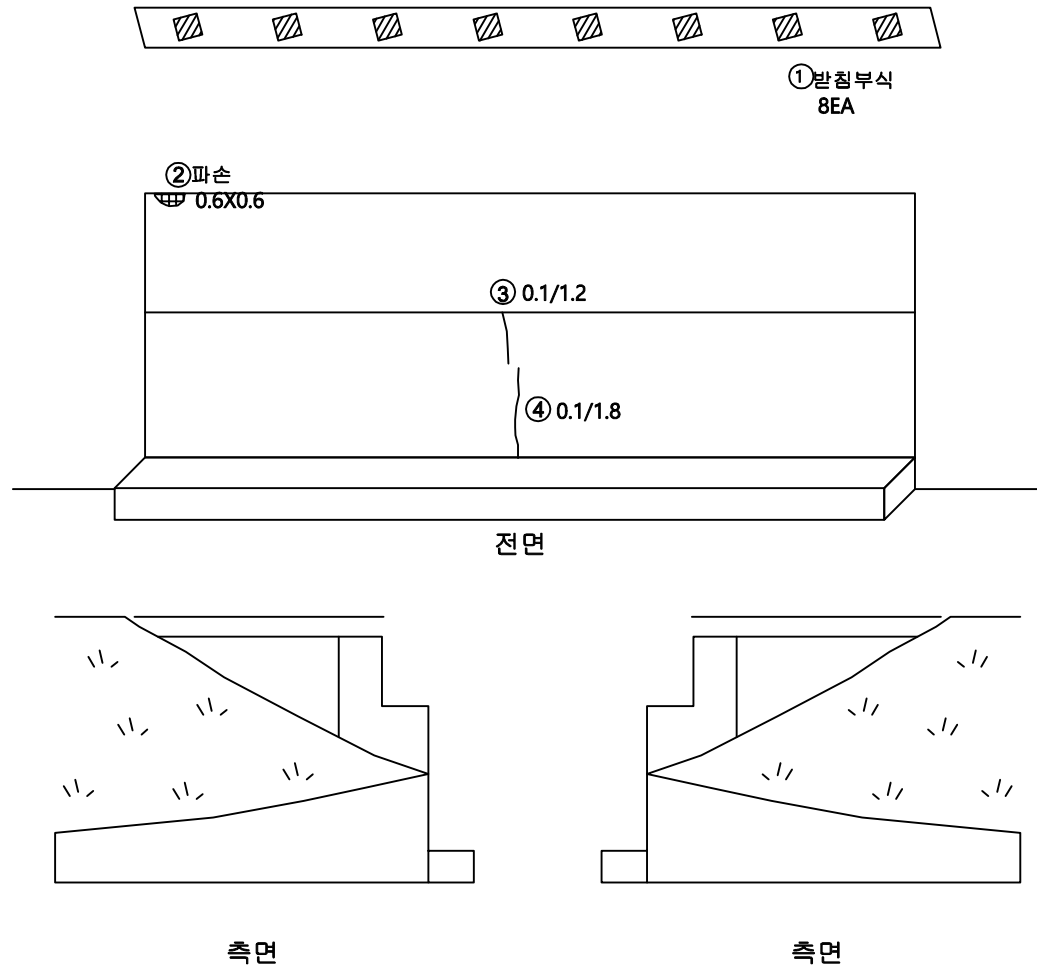
| 도면명 | 제요1교 교대A1 |

| 번호 | 발생<br>년도 | 부재 | 손상내용 | 손상현황 | | | | | | | 비 고 |
|---|---|---|---|---|---|---|---|---|---|---|---|
| 1 | 13년 | 교량받침 | 받침부식 | | | | 1.00 | EA | 8 | 8.00 | |
| 2 | 19년 | 교대 | 파손 | | 0.6 | 0.6 | 0.36 | m² | 1 | 0.36 | |
| 3 | 13년 | 교대 | 균열 | 0.1 | 1.2 | | 1.20 | m | 1 | 1.20 | |
| 4 | 19년 | 교대 | 균열 | 0.1 | 1.8 | | 1.80 | m | 1 | 1.80 | |
