2022년 국도38호선 3종시설물 행죽교 등 6개소  
내진성능평가 및 정기안전점검용역

외관조사망도  
( 3호선 진암1교 )

수원국토관리사무소

(주)명성엔지니어링

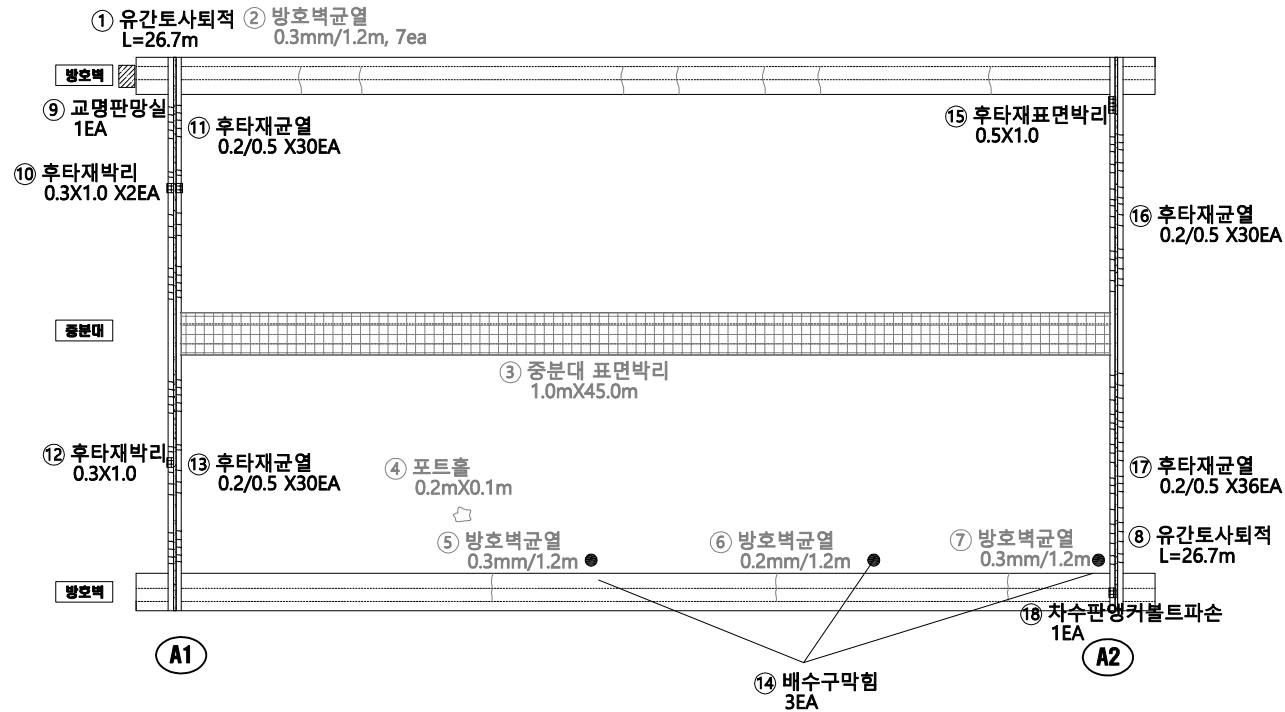
| 도면명 | 3호선 진암1교 바닥판상면S1 |

| 번호 | 발생<br>년도 | 부재 | 손상내용 | 손상현황 | | | | | | | 비고 |
|---|---|---|---|---|---|---|---|---|---|---|---|
| 1 | 14년 | 신축이음 | 유간토사퇴적 | | 26.7 | | 26.70 | m | 1 | 26.70 | |
| 2 | 14년 | 방호벽 | 균열 | 0.3 | 1.2 | | 1.20 | m | 7 | 8.40 | 22'상 보수 |
| 3 | 14년 | 중분대 | 중분대표면박리 | | 1.0 | 45.0 | 45.00 | m <sup>2</sup> | 1 | 45.00 | 22'상 보수 |
| 4 | 14년 | 교면포장 | 포트홀 | 0.2 | 0.1 | | 0.02 | m <sup>2</sup> | 1 | 0.02 | 22'상 보수 |
| 8 | 14년 | 신축이음 | 유간토사퇴적 | | 26.7 | | 26.70 | m | 1 | 26.70 | |
| 9 | 22상 | 방호벽 | 교명판망실 | | | | 1.00 | EA | 1 | 1.00 | |
| 10 | 22상 | 신축이음 | 후타재박리 | | 0.3 | 1.0 | 0.30 | m <sup>2</sup> | 2 | 0.60 | |
| 11 | 22상 | 신축이음 | 후타재균열 | 0.2 | 0.5 | | 0.50 | m | 30 | 15.00 | |
| 14 | 22상 | 배수시설 | 배수구막힘 | | | | 1.00 | EA | 3 | 3.00 | |
| 18 | 22상 | 신축이음 | 차수판앵커볼트파손 | | | | 1.00 | EA | 1 | 1.00 | |

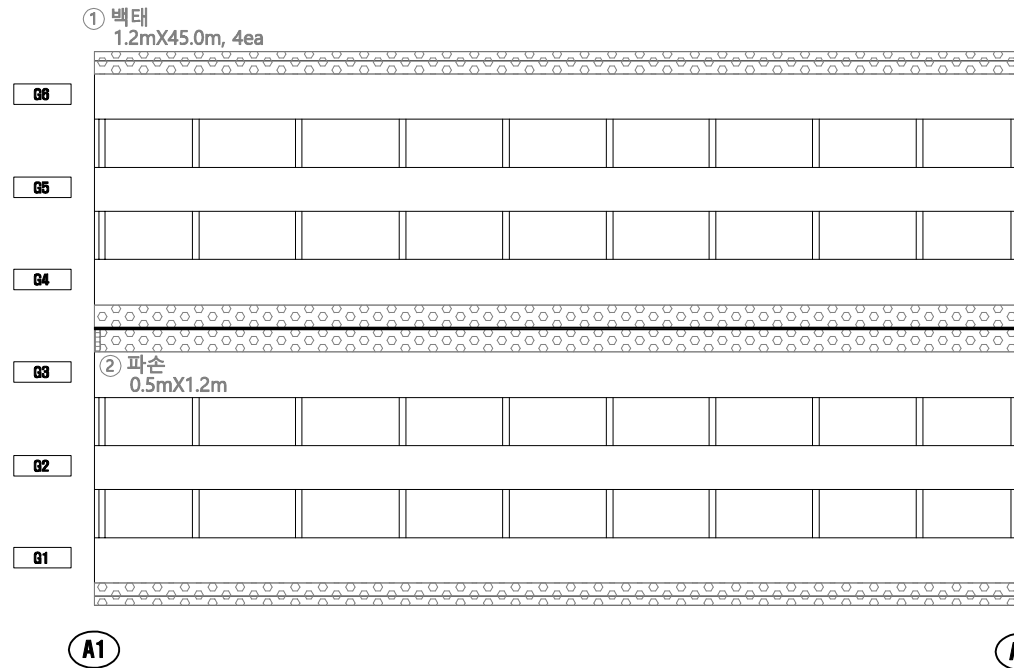
| | 누수, 습윤부 | | 백 태 | | 퇴적물 | 도 면 명 | 3호선 진암1교 바닥판하면S1 |

| 번호 | 발생<br>년도 | 부재 | 손상내용 | 손상현황 | | | | | | | 비 고 |
|---|---|---|---|---|---|---|---|---|---|---|---|
| 1 | 14년 | 바닥판하면 | 백태 | | 1.2 | 45.0 | 54.00 | m <sup>2</sup> | 4 | 216.00 | 22'상 보수 |
| 2 | 14년 | 바닥판하면 | 파손 | | 0.5 | 1.2 | 0.60 | m <sup>2</sup> | 1 | 0.60 | 22'상 보수 |
| 3 | 19년 | 바닥판하면 | 시공이음부누수 | | 45.0 | | 45.00 | m | 1 | 45.00 | 현재상태양호 |

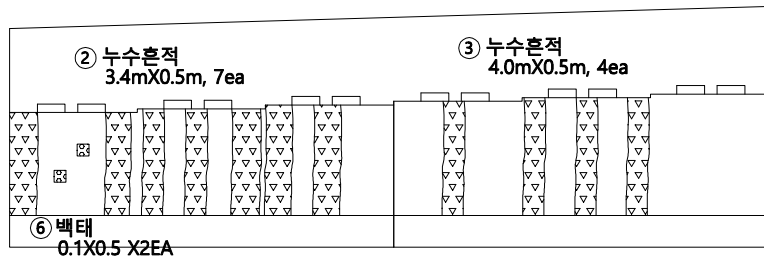
| 번호 | 발생<br>년도 | 부재 | 손상내용 | 손상현황 | | | | | | | 비 고 |
|---|---|---|---|---|---|---|---|---|---|---|---|
| 1 | 14년 | 교량발원 | 받침장치부식 | | | | 1.00 | EA | 5 | 5.00 | |
| 2 | 14년 | 교대 | 누수흔적 | | 3.4 | 0.5 | 1.70 | m <sup>2</sup> | 7 | 11.90 | |
| 3 | 14년 | 교대 | 누수흔적 | | 4.0 | 0.5 | 2.00 | m <sup>2</sup> | 4 | 8.00 | |
| 5 | 22상 | 교량발원 | 받침장치부식 | | | | 1.00 | EA | 7 | 7.00 | |

① 받침장치 부식  
5ea

⑤ 받침장치 부식  
7ea

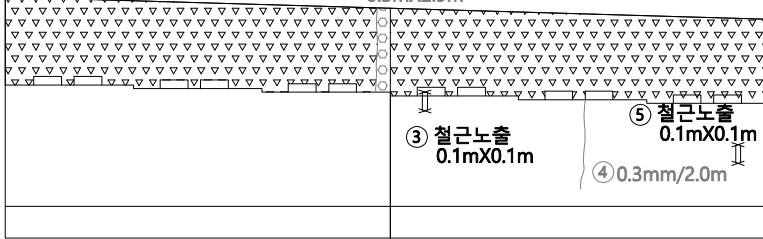
| 번호 | 발생<br>년도 | 부재 | 손상내용 | 손상현황 | | | | | | | 비 고 |
|---|---|---|---|---|---|---|---|---|---|---|---|
| 1 | 14년 | 교대 | 누수흔적 | | 3.0 | 26.7 | 80.10 | m <sup>2</sup> | 1 | 80.10 | |
| 4 | 14년 | 교대 | 균열 | 0.3 | 2.0 | | 2.00 | m | 1 | 2.00 | 22'상 보수 |

① 누수흔적  
3.0mX26.7m② 백태  
0.3mX2.9m③ 철근노출  
0.1mX0.1m⑤ 철근노출  
0.1mX0.1m  
④ 0.3mm/2.0m
