신월여의지하도로 2022년 상반기  
정기안전점검 용역

외관조사망도  
신월여의지하도로

| | | | 도 면 명 | 신월여의지하도로-여의도방향 NATM 1~10구간 |

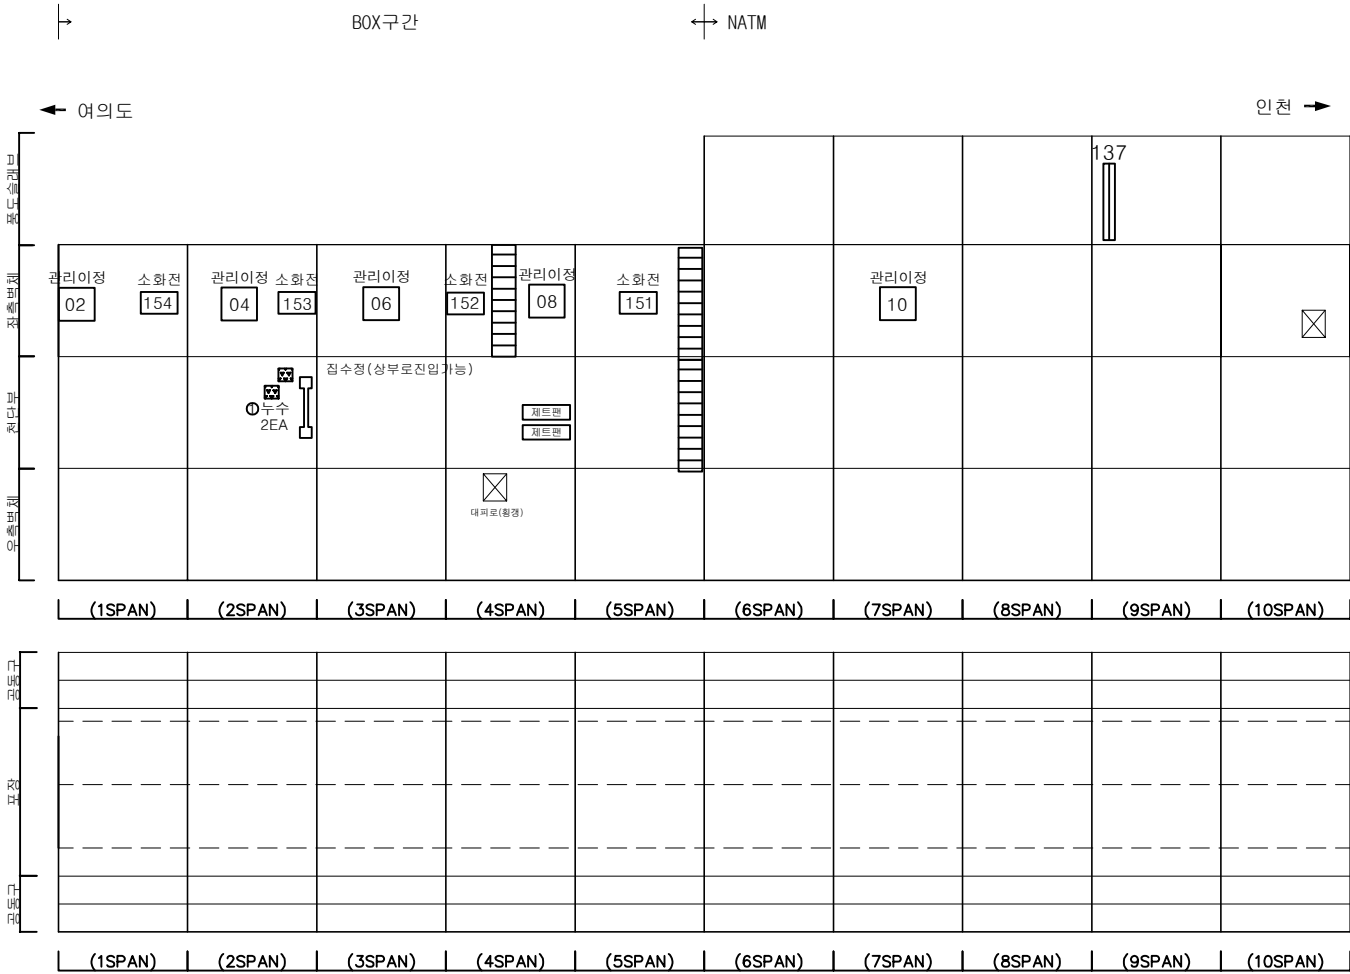
| 번호 | 발생<br>년도 | 부재 | 위치 | 손상내용 | 손상현황 | | | | | | 비 고 |
|---|---|---|---|---|---|---|---|---|---|---|---|
| 1 | 22상 | 슬래브 | S 002 | 누수 | - | - | - | EA | 2 | 2.00 | |

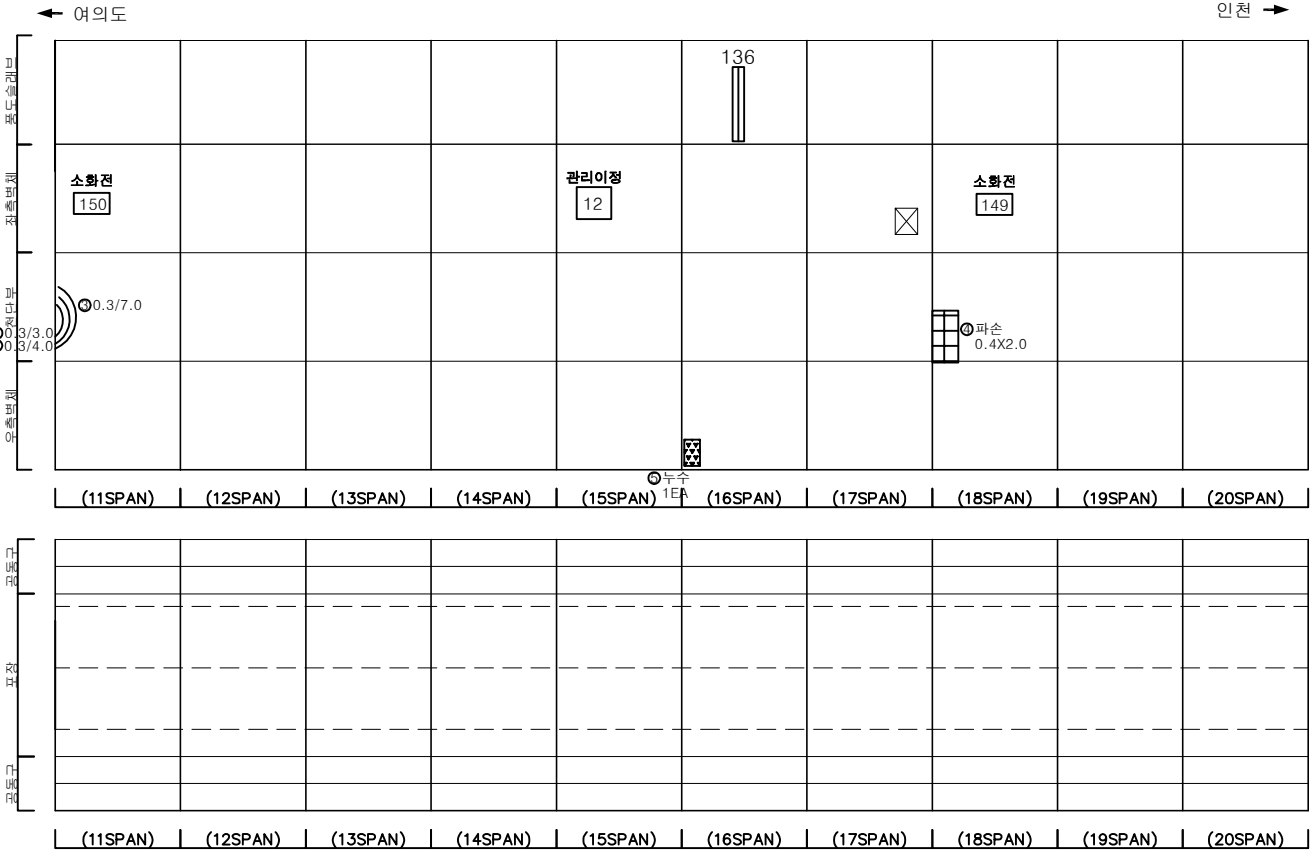
| | 누수, 습윤부 | 벽체 | 퇴적물 | 도 면 명 | 신월여의지하도로-여의도방향 NATM 11~20구간 |

| 번호 | 발생년도 | 부재 | 위치 | 손상내용 | 손상현황 | | | | | | 비고 |
|---|---|---|---|---|---|---|---|---|---|---|---|
| 1 | 22상 | 천단부 | S 011 | 균열(폭0.3mm이상) | 0.3 | 3.0 | - | m | 1 | 3.00 | |
| 2 | 22상 | 천단부 | S 011 | 균열(폭0.3mm이상) | 0.3 | 4.0 | - | m | 1 | 4.00 | |
| 3 | 22상 | 천단부 | S 011 | 균열(폭0.3mm이상) | 0.3 | 7.0 | - | m | 1 | 7.00 | |
| 4 | 22상 | 천단부 | S 018 | 파손 | - | 0.4 | 2.0 | m <sup>2</sup> | 1 | 0.80 | |
| 5 | 22상 | 측벽부 | S 016 | 누수 | - | - | - | EA | 1 | 1.00 | |

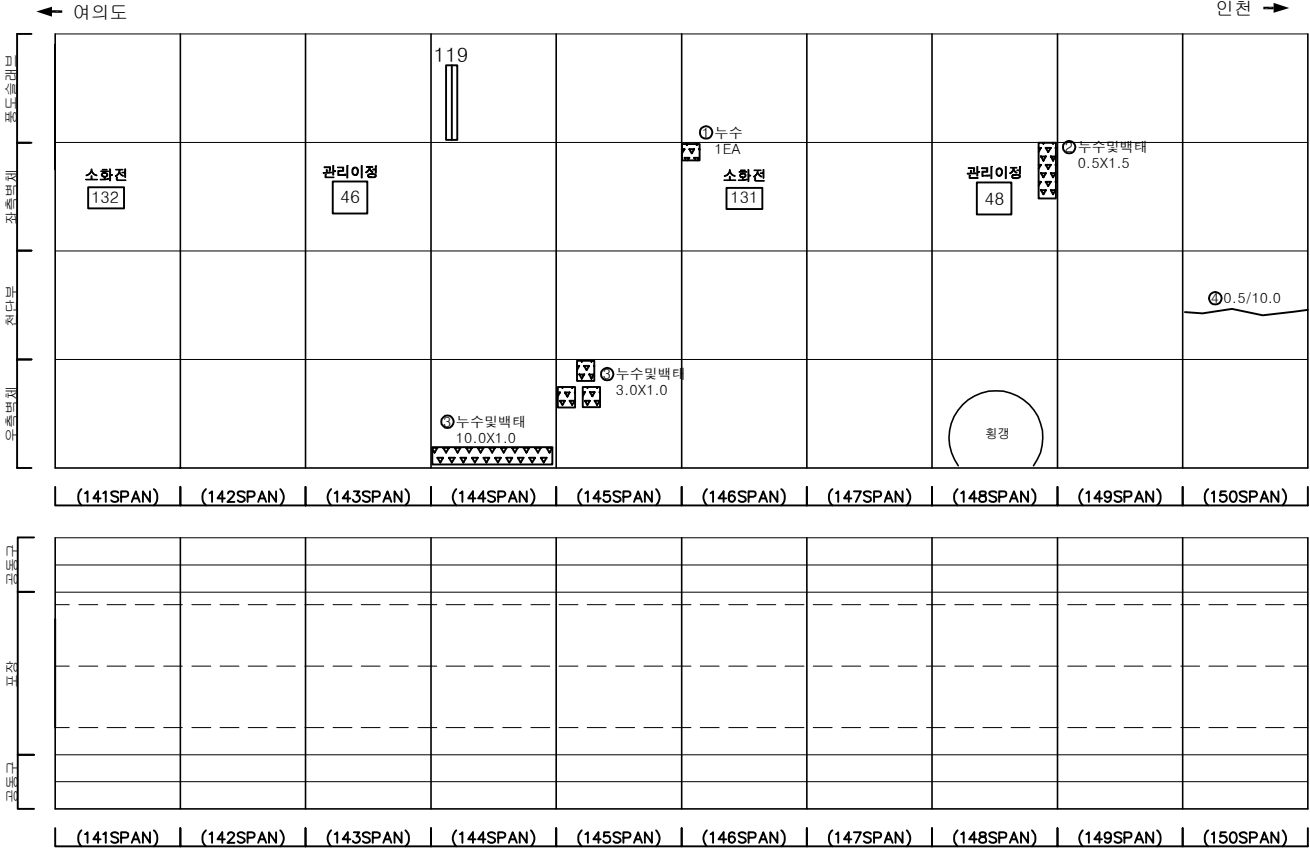
| | 누수, 습윤부 | 백태 | 퇴적물 | 도 면 명 | 신월여의지하도로-여의도방향 NATM 141~150구간 |

| 번호 | 발생년도 | 부재 | 위치 | 손상내용 | 손상현황 | | | | | | 비고 |
|---|---|---|---|---|---|---|---|---|---|---|---|
| 1 | 22상 | 측벽부 | S 146 | 누수 | - | - | - | EA | 1 | 1.00 | |
| 2 | 22상 | 측벽부 | S 148 | 누수및백태 | - | 0.5 | 1.5 | m <sup>2</sup> | 1 | 0.75 | |
| 3 | 22상 | 측벽부 | S 150 | 누수및백태 | - | 10.0 | 1.0 | m <sup>2</sup> | 1 | 10.00 | |
| 4 | 22상 | 측벽부 | S 144 | 누수및백태 | - | 3.0 | 1.0 | m <sup>2</sup> | 1 | 3.00 | |
| 5 | 22상 | 천단부 | S 145 | 균열(폭0.3mm이상) | 0.5 | 10.0 | - | m | 1 | 10.00 | |

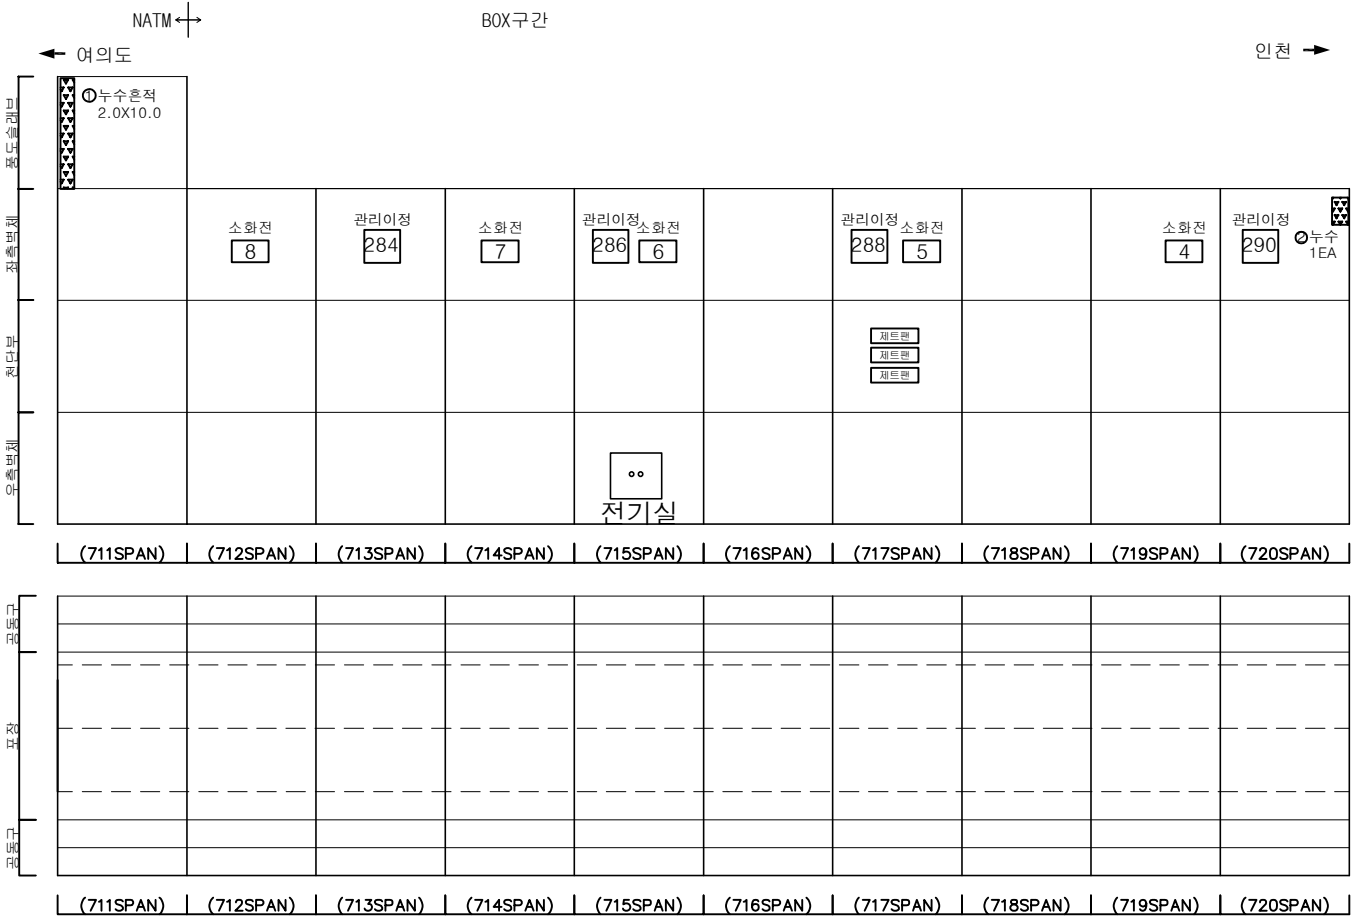
| 번호 | 발생<br>년도 | 부재 | 위치 | 손상내용 | 손상현황 | | | | | | 비 고 |
|---|---|---|---|---|---|---|---|---|---|---|---|
| 1 | 22상 | 풍도슬래브 | S 711 | 풍도슬래브하면 누수흔적 | - | 2.0 | 10.0 | m <sup>2</sup> | 1 | 20.00 | |
| 2 | 22상 | 측벽부 | S 720 | 누수 | - | - | - | EA | 1 | 1.00 | |
