신월여의지하도로 2022년 상반기  
정기안전점검 용역

외관조사망도  
신월여의지하도로

서울터널주식회사

(주)명성엔지니어링

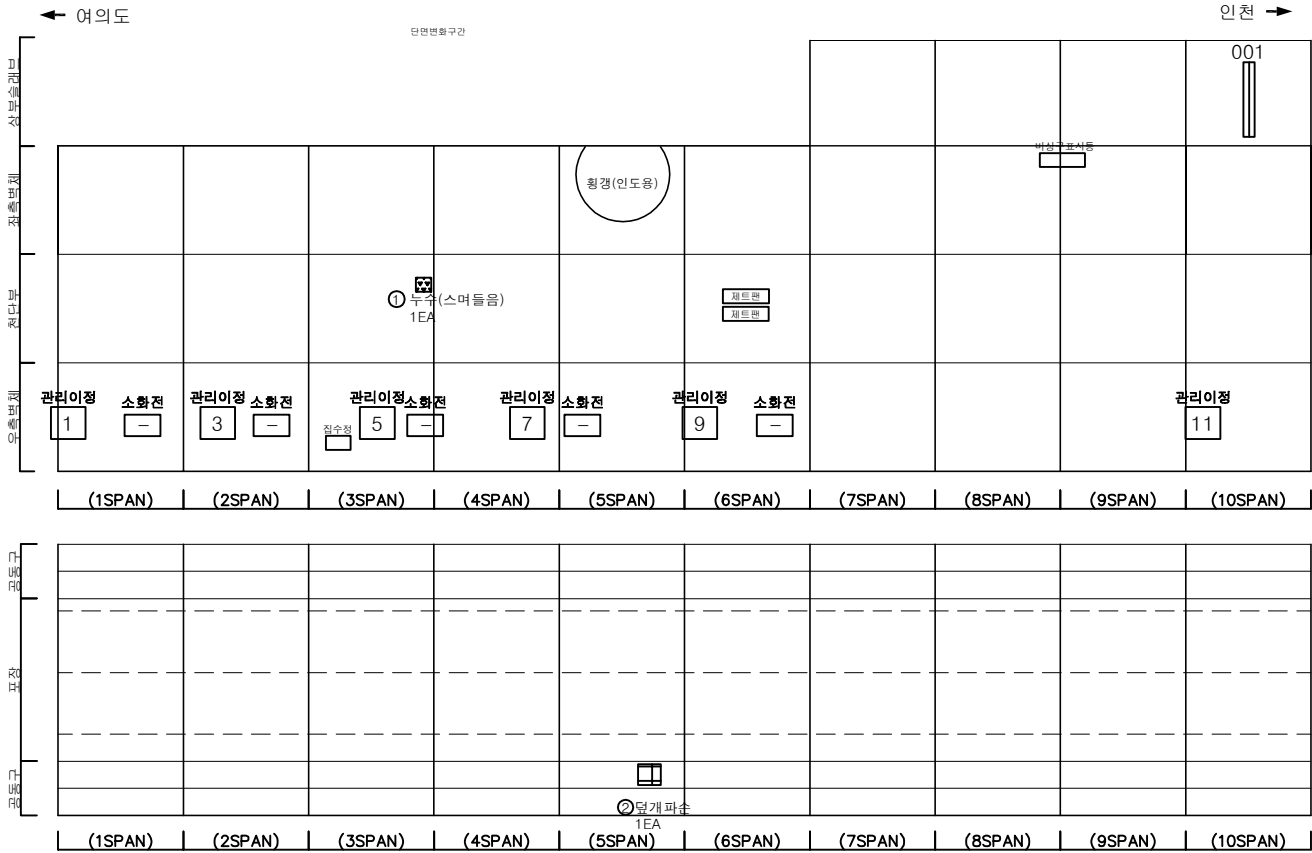
| 도 면 명 | 신월여의지하도로-인천방향 NATM 1~10구간 |

| 번호 | 발생년도 | 부재 | 위치 | 손상내용 | 손상현황 | | | | | | 비고 |
|---|---|---|---|---|---|---|---|---|---|---|---|
| 1 | 22상 | 천단부 | S 003 | 누수 | - | - | - | EA | 1 | 1.00 | |
| 2 | 22상 | 공동구 | S 005 | 공동구덮개파손 | - | - | - | EA | 1 | 1.00 | |

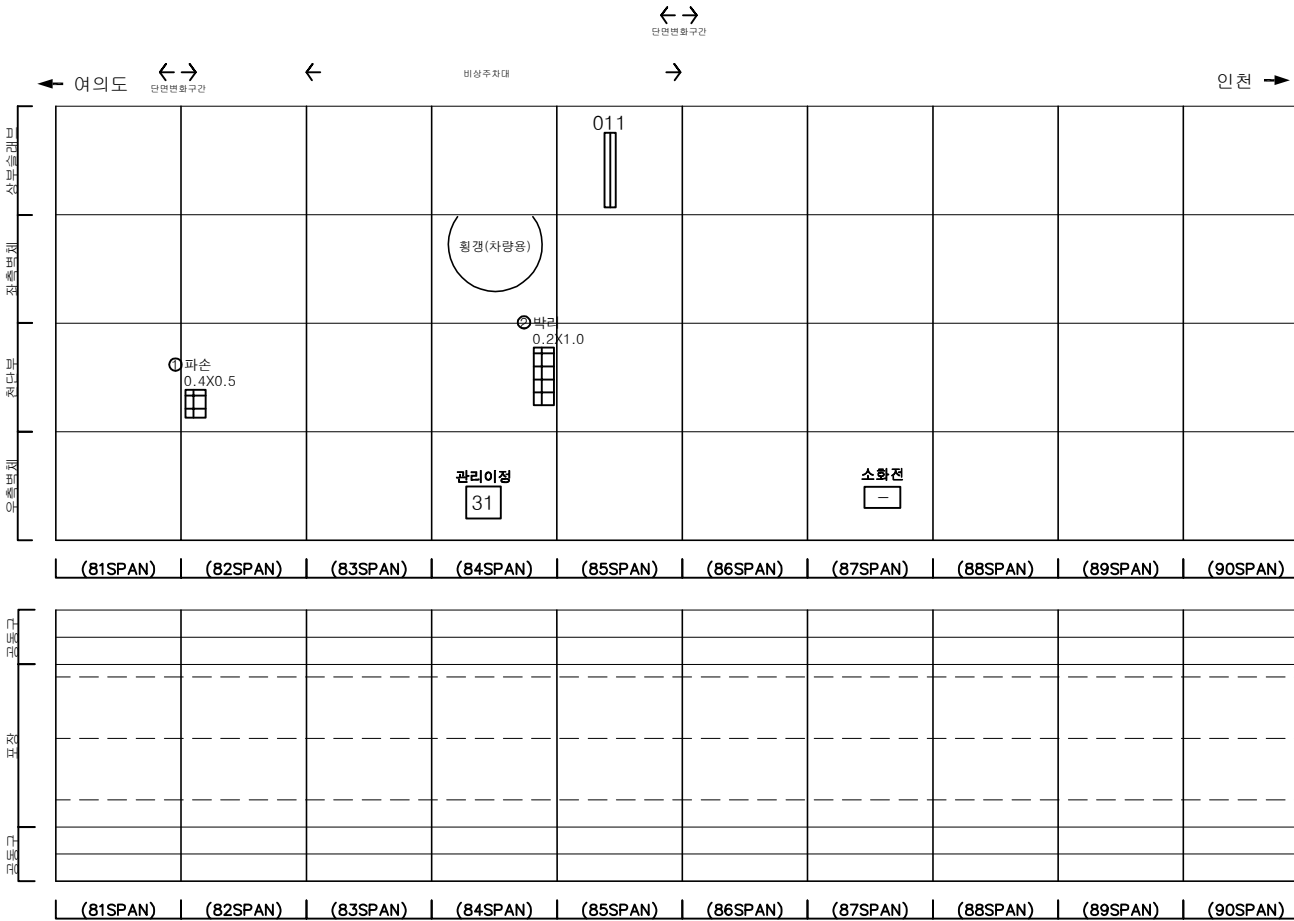
| 도면명 | 신월여의지하도로-인천방향 NATM 81~90구간 |

| 번호 | 발생<br>년도 | 부재 | 위치 | 손상내용 | 손상현황 | | | | | | 비고 |
|---|---|---|---|---|---|---|---|---|---|---|---|
| 1 | 22상 | 천단부 | S 082 | 파손 | - | 0.4 | 0.5 | m <sup>2</sup> | 1 | 0.20 | |
| 2 | 22상 | 천단부 | S 084 | 박리 | - | 0.2 | 1.0 | m <sup>2</sup> | 1 | 0.20 | |

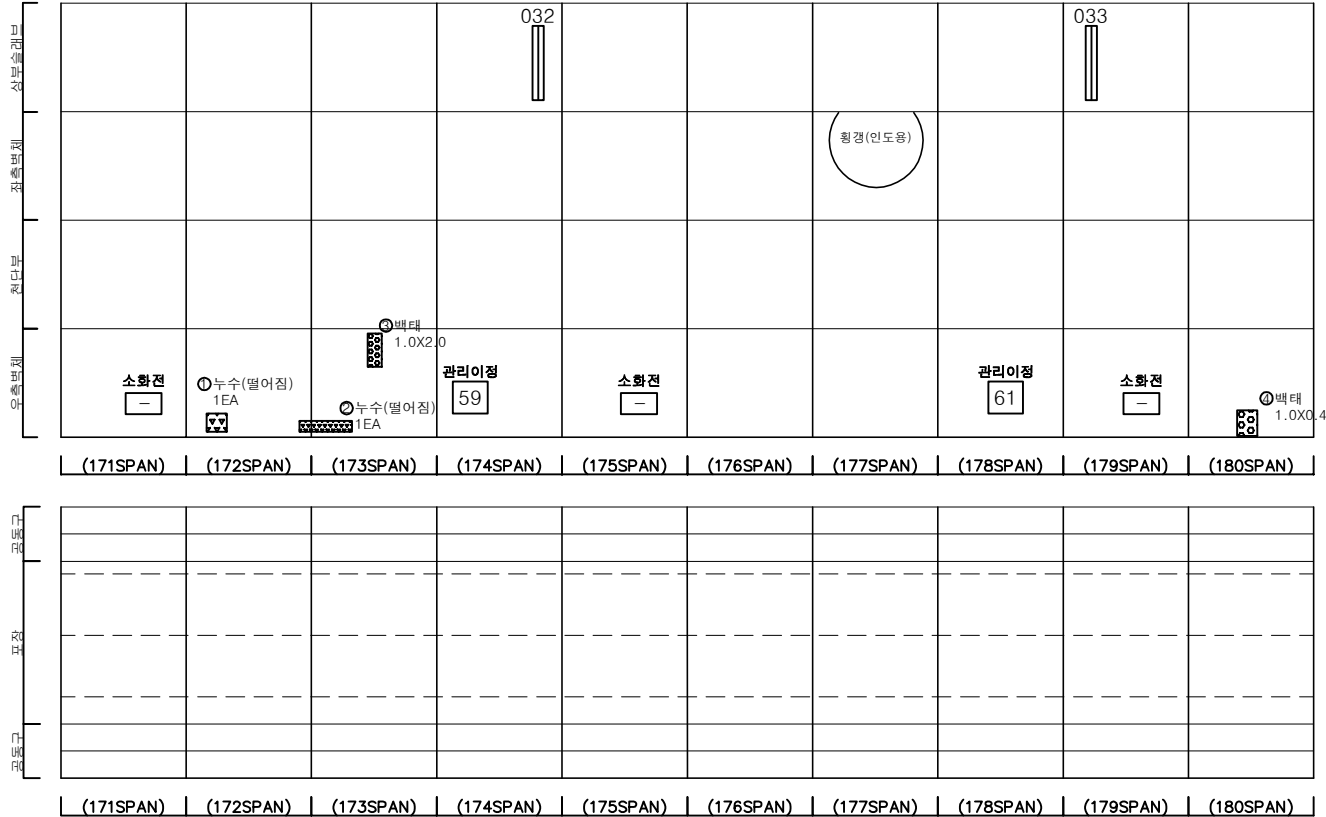
ID : 신월여의지하도로-인천방향 (NATM 171~180구간)

| 번호 | 발생년도 | 부재 | 위치 | 손상내용 | 손상현황 | | | | | | 비고 |
|---|---|---|---|---|---|---|---|---|---|---|---|
| 1 | 22상 | 측벽부 | S 172 | 누수 | - | - | - | EA | 1 | 1.00 | |
| 2 | 22상 | 측벽부 | S 173 | 누수 | - | - | - | EA | 1 | 1.00 | |

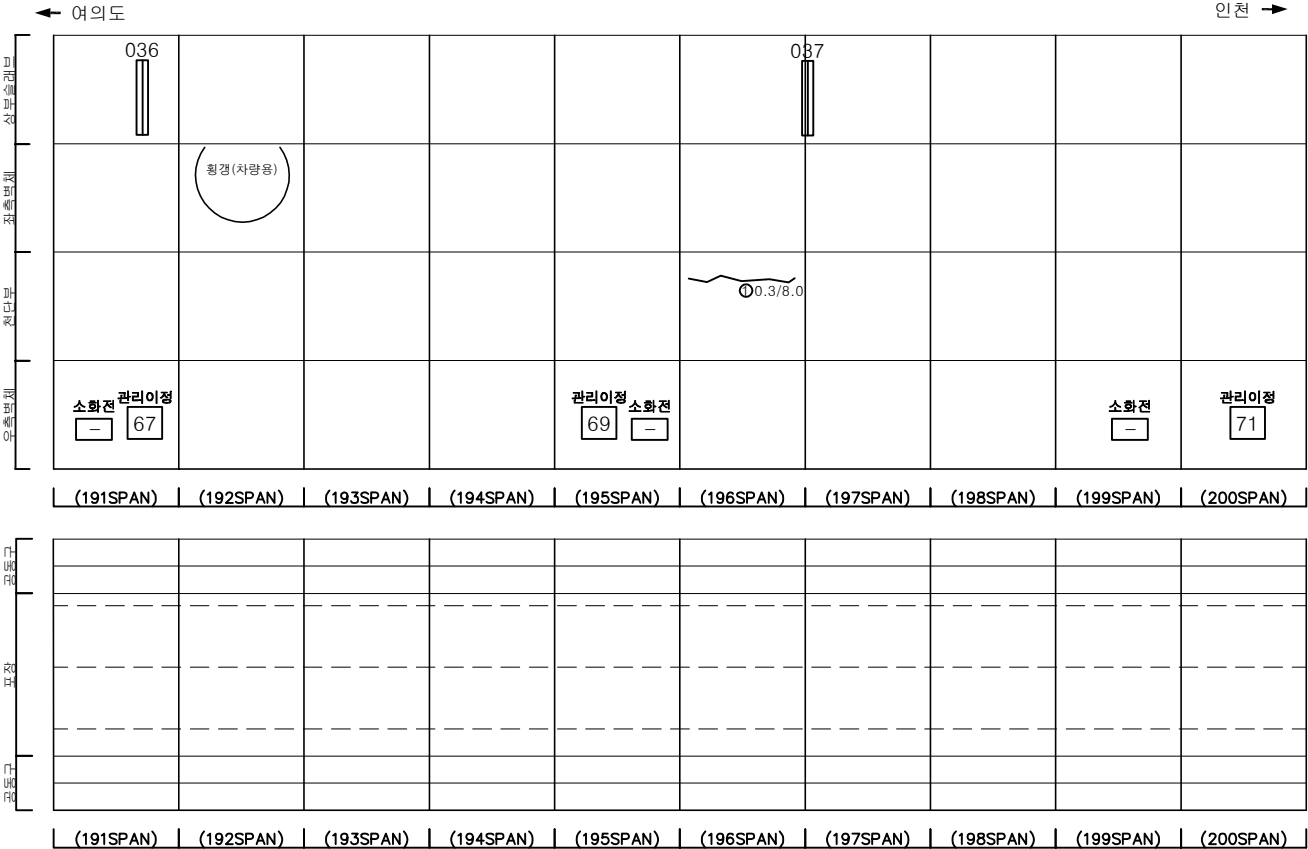
| 번호 | 발생<br>년도 | 부재 | 위치 | 손상내용 | 손상현황 | | | | | | 비고 |
|---|---|---|---|---|---|---|---|---|---|---|---|
| 1 | 22상 | 천단부 | S 196 | 균열(폭0.3mm이상) | 0.3 | 8.0 | - | m | 1 | 8.00 | |

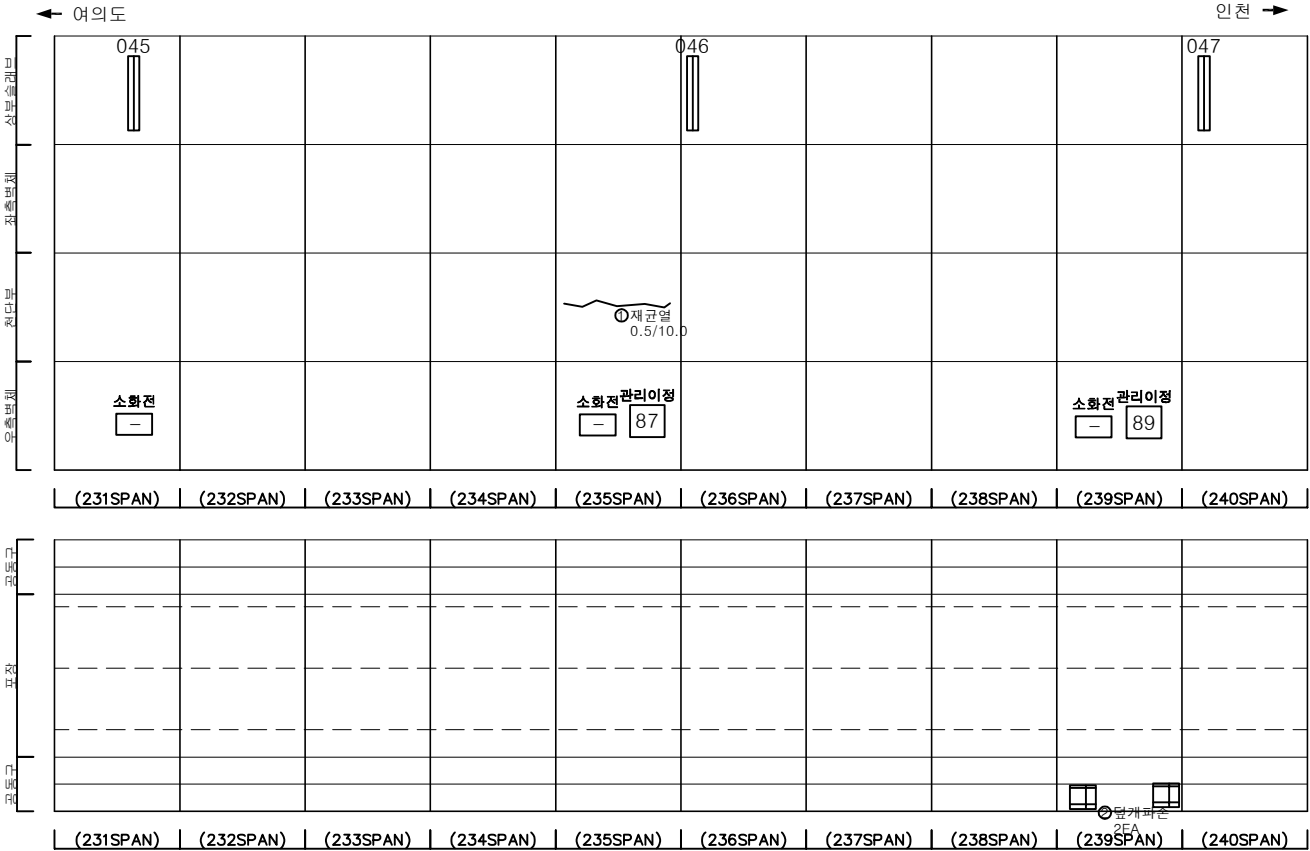
| 번호 | 발생년도 | 부재 | 위치 | 손상내용 | 손상현황 | | | | | | 비고 |
|---|---|---|---|---|---|---|---|---|---|---|---|
| 1 | 22상 | 천단부 | S 235 | 균열(폭0.3mm이상) | 0.5 | 10.0 | - | m | 1 | 10.00 | |

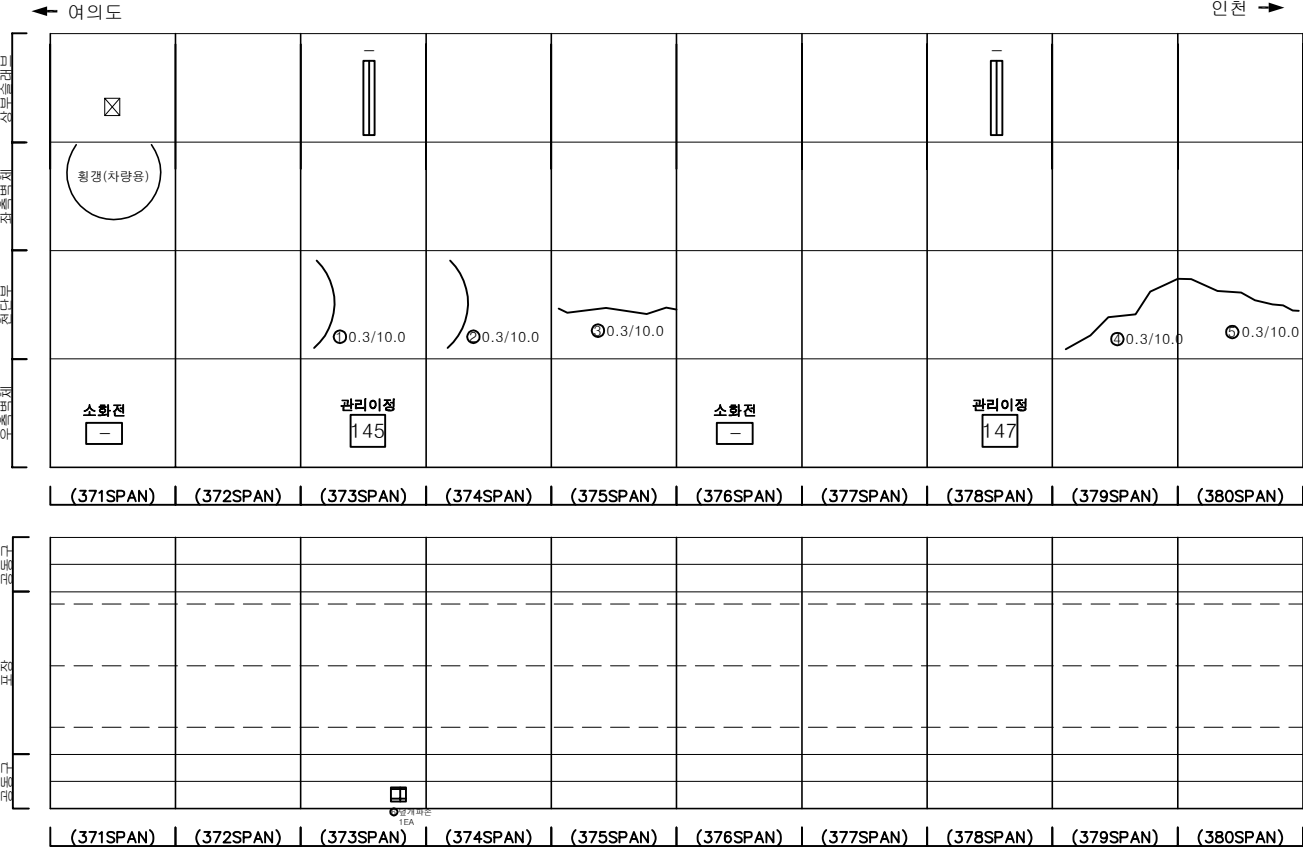
| 번호 | 발생<br>년도 | 부재 | 위치 | 손상내용 | 손상현황 | | | | | | 비 고 |
|---|---|---|---|---|---|---|---|---|---|---|---|
| 1 | 22상 | 천단부 | S 373 | 균열(폭0.3mm이상) | 0.3 | 10.0 | - | m | 1 | 10.00 | |
| 2 | 22상 | 천단부 | S 374 | 균열(폭0.3mm이상) | 0.3 | 10.0 | - | m | 1 | 10.00 | |
| 3 | 22상 | 천단부 | S 375 | 균열(폭0.3mm이상) | 0.3 | 10.0 | - | m | 1 | 10.00 | |
| 4 | 22상 | 천단부 | S 379 | 균열(폭0.3mm이상) | 0.3 | 10.0 | - | m | 1 | 10.00 | |
| 5 | 22상 | 천단부 | S 380 | 균열(폭0.3mm이상) | 0.3 | 10.0 | - | m | 1 | 10.00 | |

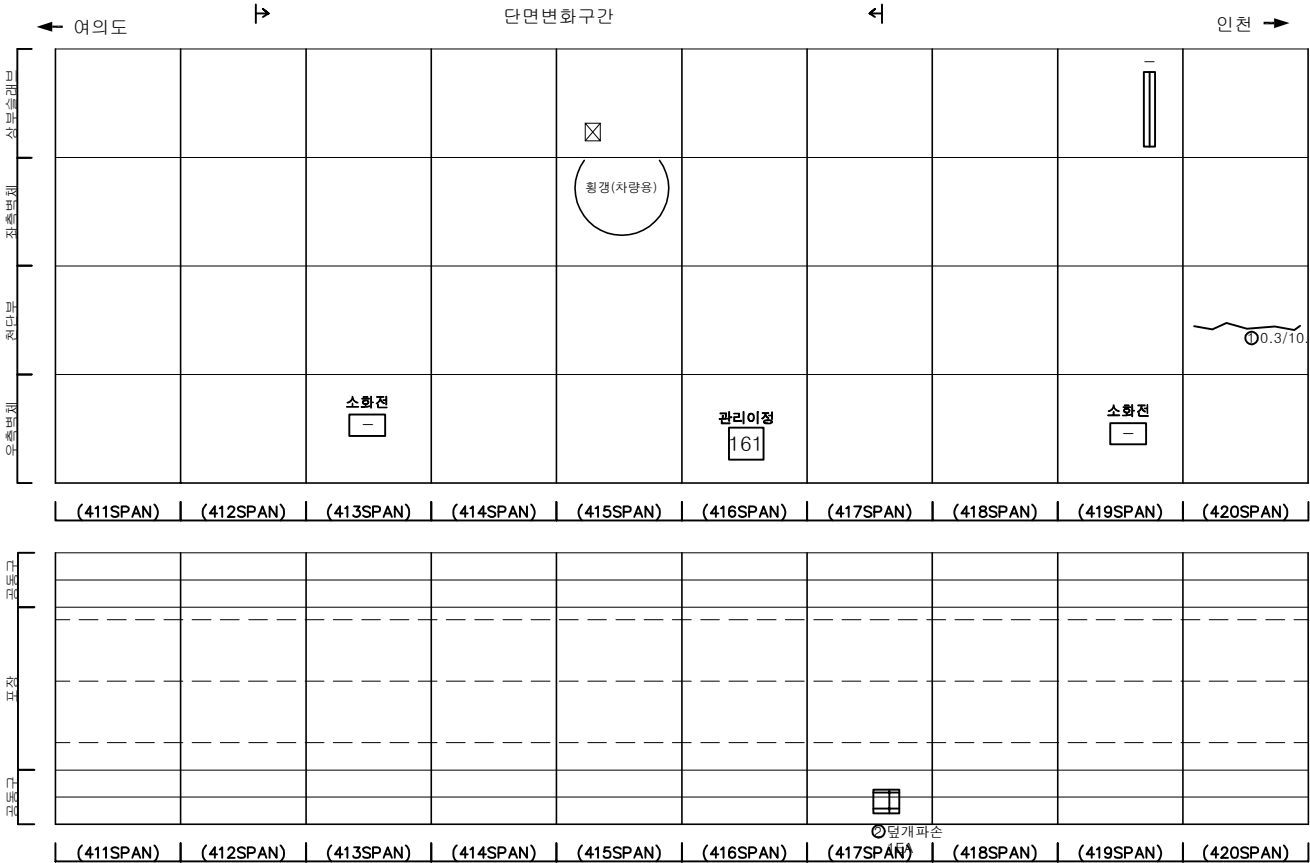
| 번호 | 발생년도 | 부재 | 위치 | 손상내용 | 손상현황 | | | | | | 비고 |
|---|---|---|---|---|---|---|---|---|---|---|---|
| 1 | 22상 | 천단부 | S 420 | 균열(폭0.3mm이상) | 0.3 | 10.0 | - | m | 1 | 10.00 | |

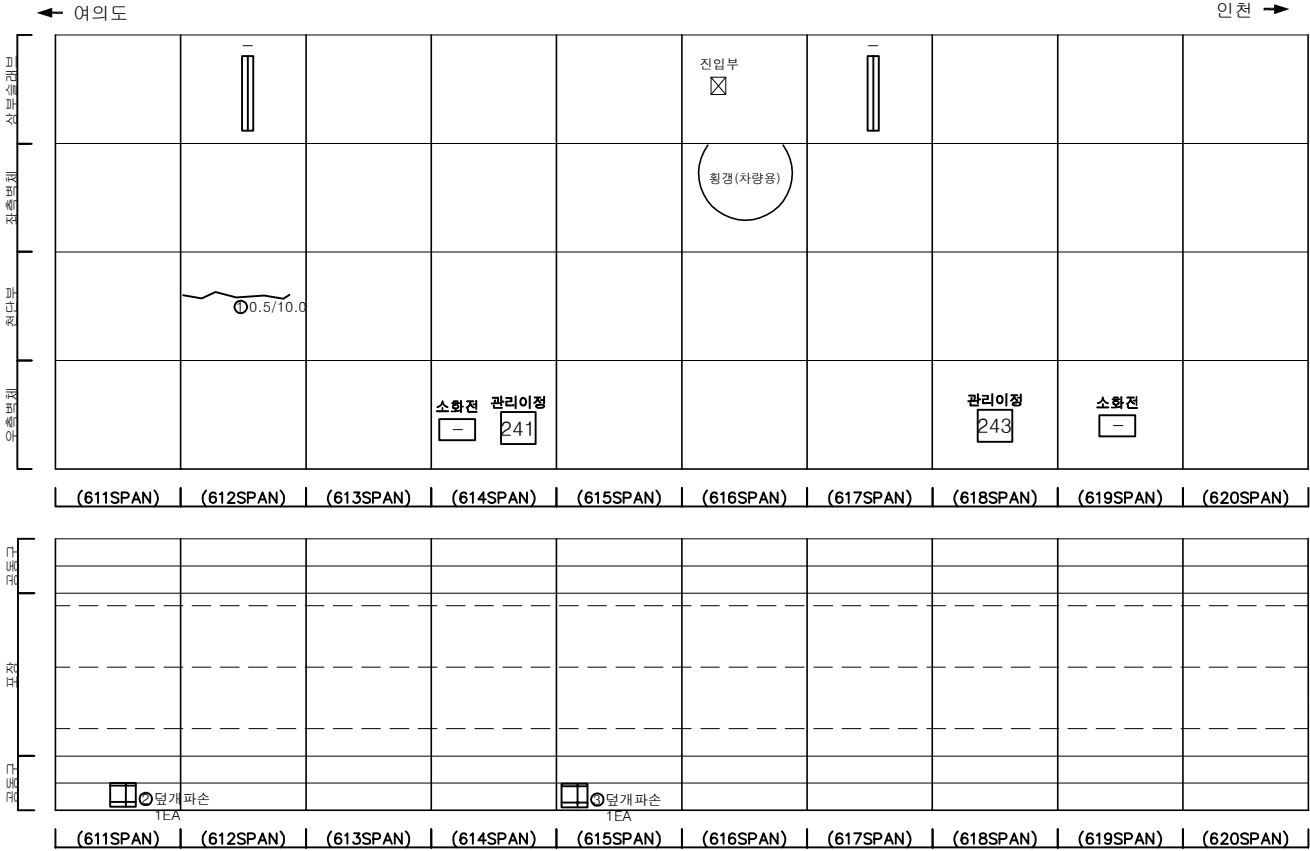
| 번호 | 발생년도 | 부재 | 위치 | 손상내용 | 손상현황 | | | | | | 비고 |
|---|---|---|---|---|---|---|---|---|---|---|---|
| 1 | 22상 | 천단부 | S 611 | 균열(폭0.3mm이상) | 0.5 | 10.0 | - | m | 1 | 10.00 | |
