신월여의지하도로 2022년 상반기  
정기안전점검 용역

외관조사망도  
신월여의지하도로

서울터널주식회사

(주)명성엔지니어링

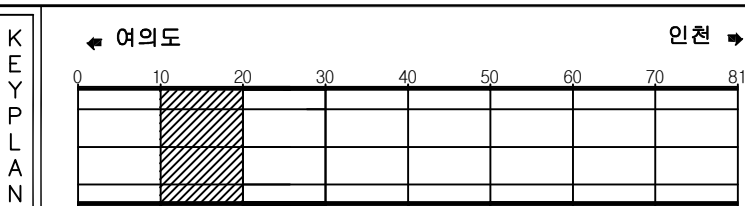
| ▲ | 누수, 습윤부 | 벽면 | 퇴적물 | 도면명 | 신월여의지하도로-인천방향 RAMP-D NATM 11~20구간 |

| 번호 | 발생<br>년도 | 부재 | 위치 | 손상내용 | 손상현황 | | | | | | 비고 |
|---|---|---|---|---|---|---|---|---|---|---|---|
| 1 | 22상 | 천단부 | S 020 | 균열(폭0.3mm이상) | 0.5 | 8.0 | - | m | 1 | 8.00 | |

| 0.5/8.0 | | | | | | | | | | | | | | | | | | | | |

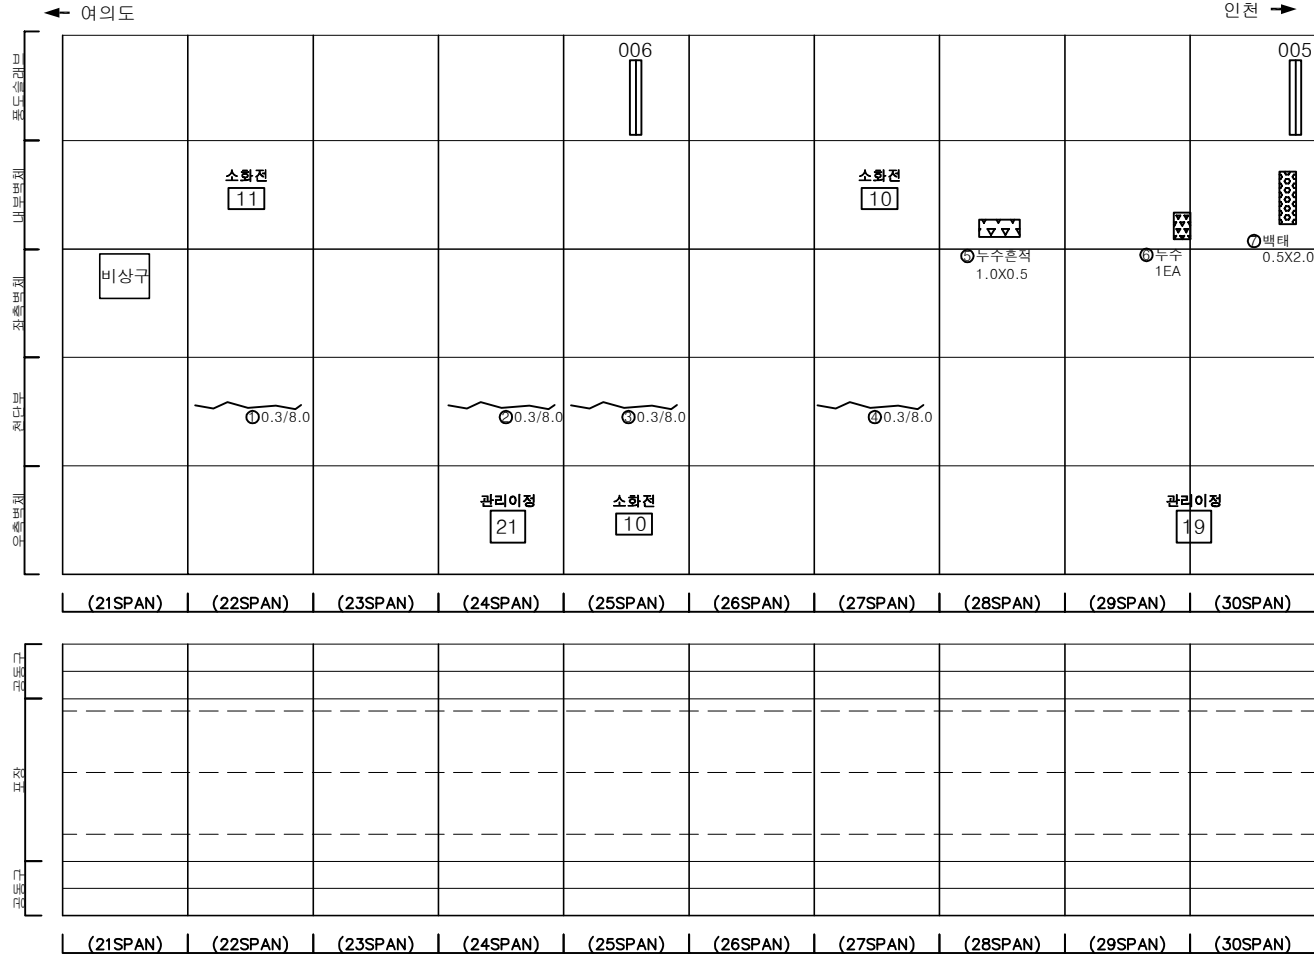
| ▲▲ | 누수, 습윤부 | 벽태 | 퇴적물 | 도면명 | 신월여의지하도로-인천방향 RAMP-D NATM 21~30구간 |

| 번호 | 발생<br>년도 | 부재 | 위치 | 손상내용 | 손상현황 | | | | | | 비고 |
|---|---|---|---|---|---|---|---|---|---|---|---|
| 1 | 22상 | 천단부 | S 022 | 균열(폭0.3mm이상) | 0.5 | 8.0 | - | m | 1 | 8.00 | |
| 2 | 22상 | 천단부 | S 024 | 균열(폭0.3mm이상) | 0.5 | 8.0 | - | m | 1 | 8.00 | |
| 3 | 22상 | 천단부 | S 025 | 균열(폭0.3mm이상) | 0.5 | 8.0 | - | m | 1 | 8.00 | |
| 4 | 22상 | 천단부 | S 027 | 균열(폭0.3mm이상) | 0.5 | 8.0 | - | m | 1 | 8.00 | |
| 5 | 22상 | 내부벽체 | S 027 | 누수흔적 | - | 1.0 | 0.5 | m <sup>2</sup> | 1 | 0.50 | |
| 6 | 22상 | 내부벽체 | S 029 | 누수 | - | - | - | EA | 1 | 1.00 | |
| 7 | 22상 | 내부벽체 | S 029 | 벽태 | - | 0.5 | 2.0 | m <sup>2</sup> | 1 | 1.00 | |

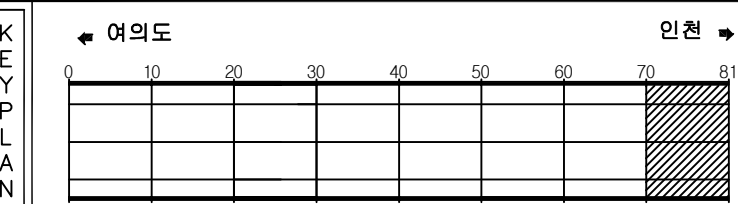
| | ▨ | 누수, 습윤부 | 벽 폐 | 퇴적물 | 도 면 명 | 신월여의지하도로-인천방향 RAMP-D NATM 71~81구간 |

| 번호 | 발생<br>년도 | 부재 | 위치 | 손상내용 | 손상현황 | | | | | | 비 고 |
|---|---|---|---|---|---|---|---|---|---|---|---|
| 1 | 22상 | 공동구 | S 080-081 | 공동구균열 (폭0.3mm이상) | 0.3 | 1.0 | - | m | 2 | 2.00 | |
| 30 | | | | ○공동구균열 | | | | | | | |
| 31 | | | | 0.3/1.0 X2EA | | | | | | | |
