상주영천고속도로 시설물 안전·하자점검 및 성능평가 용역  
(2021년 하반기 정밀안전점검)

# 외 관 조 사 망 도

고현천교

2021.12

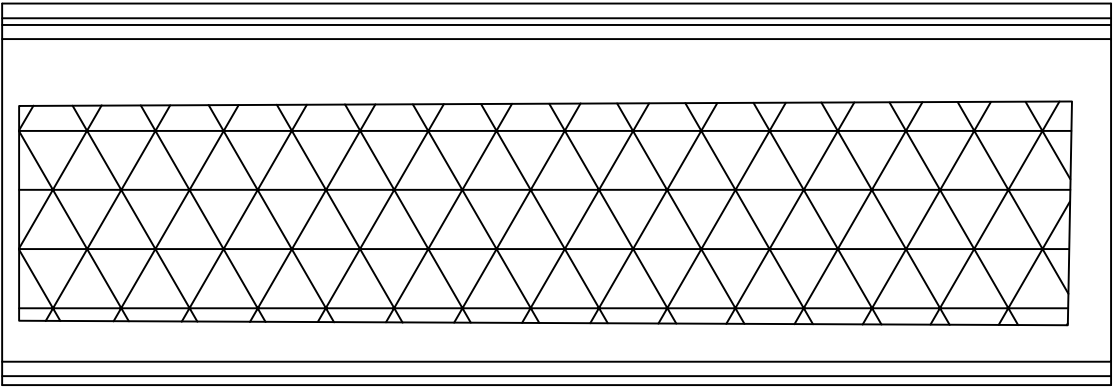
P9

① 망상균열  
40.0X6.0

| 번호 | 손상내용 | 손상현황 | | | | | | 비고 |
|---|---|---|---|---|---|---|---|---|
| 1 | 망상균열 | | 40.0 | 6.0 | 240.00 | m <sup>2</sup> | 1 | |

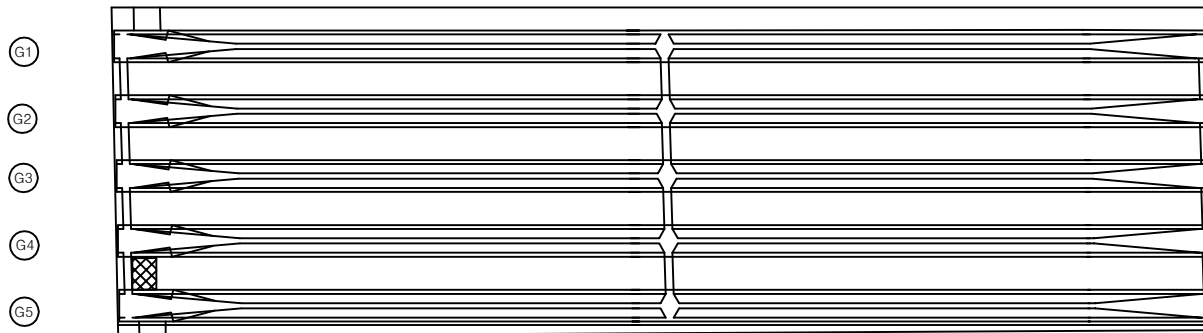
P3

① 재료분리  
0.5X0.5

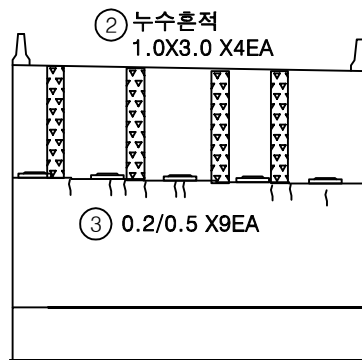
| 번호 | 손상내용 | 손상현황 | | | | | | 비 고 |
|---|---|---|---|---|---|---|---|---|
| 2 | 누수흔적 | | 1.0 | 3.0 | 12.00 | m <sup>2</sup> | 4 | 신규 |
| 3 | 균열 | 0.2 | 0.5 | | 4.50 | m | 9 | 신규 |

① 스토퍼간섭  
1EA 평면도

② 누수흔적  
1.0X3.0 X4EA  
③ 0.2/0.5 X9EA

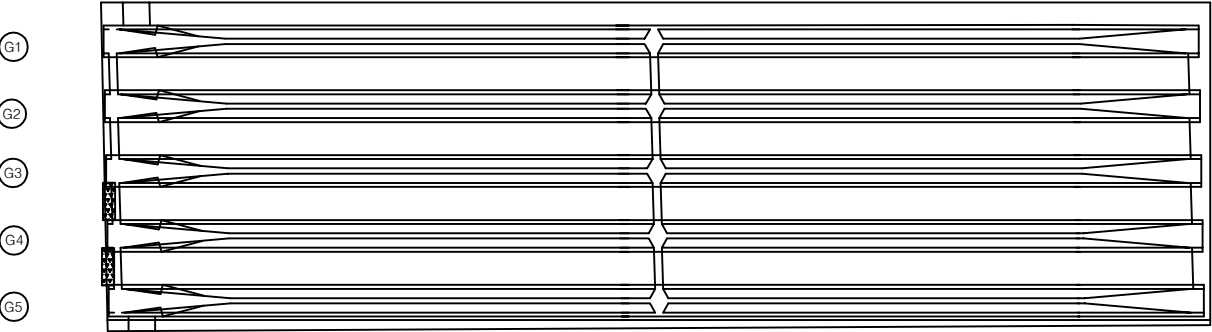
P6

① 신축하부누수  
L=0.5m X2EA

| 번호 | 손상내용 | 손상현황 | | | | | | 비고 |
|---|---|---|---|---|---|---|---|---|
| 1 | 신축하부누수 | | 0.5 | | 1.00 | m | 2 | 신규 |

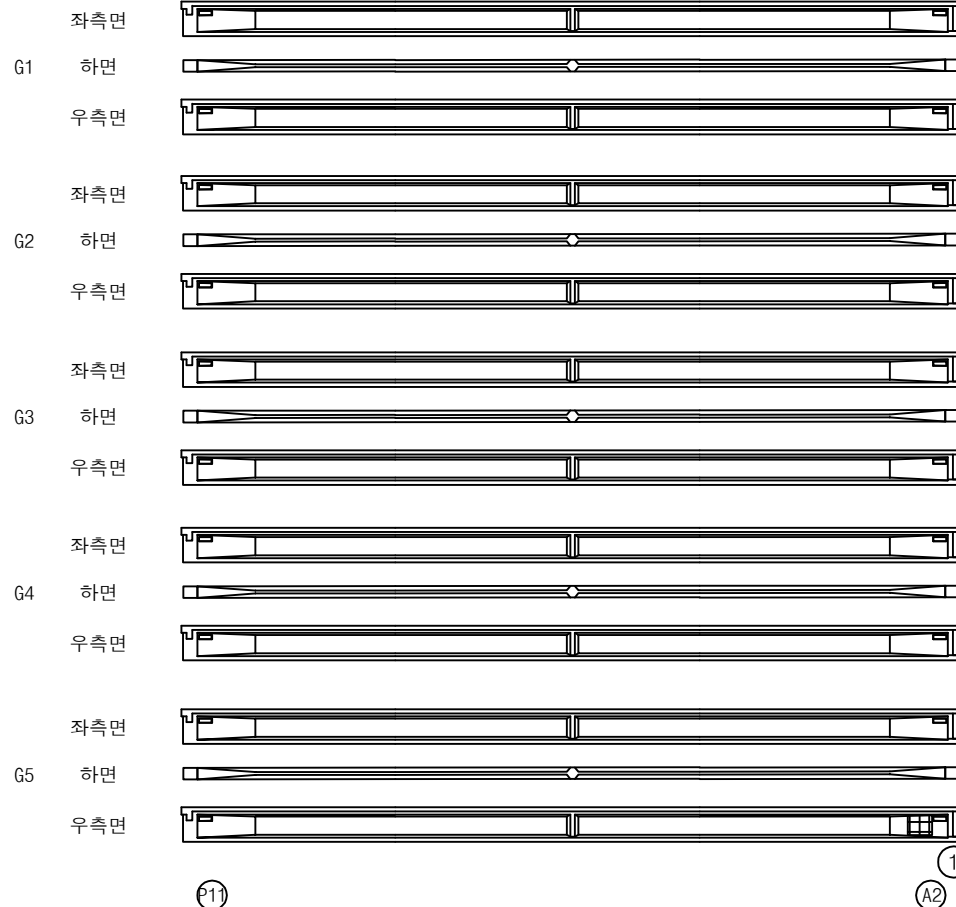
① 파손  
0.5X0.4
