상주영천고속도로 시설물 안전·하자점검 및 성능평가 용역  
(2022년 하반기 정밀안전점검)

# 외 관 조 사 망 도

산하교

2022.12

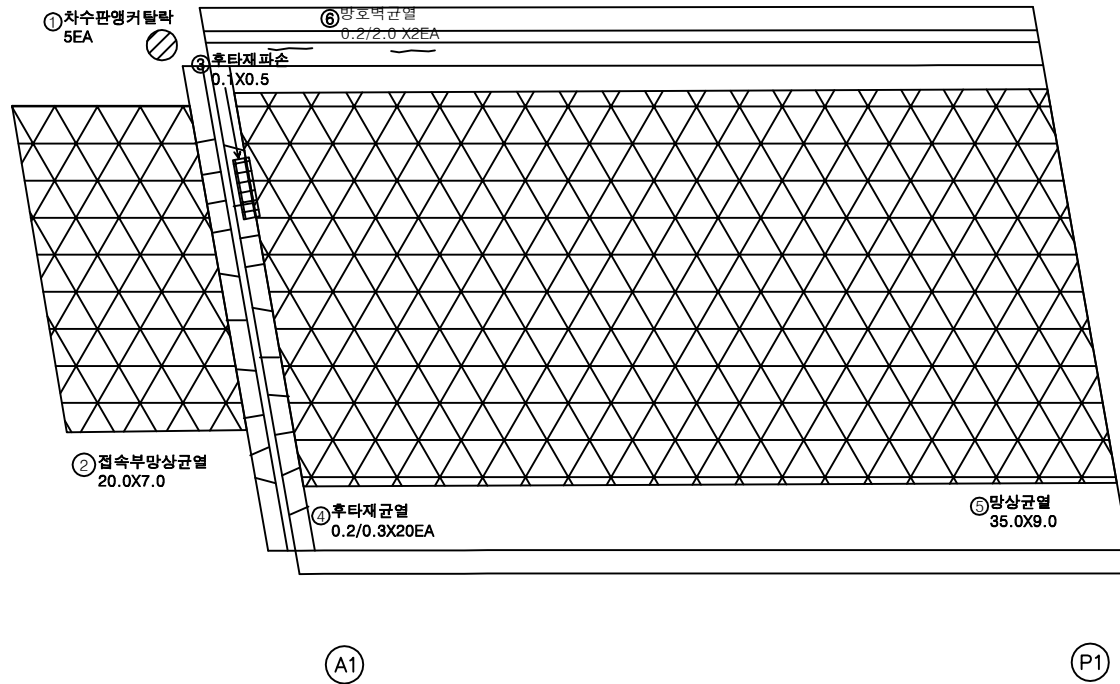
| 번호 | 손상내용 | 손상현황 | | | | | | 비고 |
|---|---|---|---|---|---|---|---|---|
| 1 | 차수판앵커탈락 | | | | 5.00 | EA | 5 | |
| 2 | 접속부망상균열 | | 20.0 | 7.0 | 140.00 | m² | 1 | |
| 3 | 후타재파손 | | 0.1 | 0.5 | 0.05 | m² | 1 | |
| 4 | 후타재균열 | 0.2 | 0.3 | | 6.00 | m | 20 | |
| 5 | 망상균열 | | 35.0 | 9.0 | 315.00 | m² | 1 | |
| 6 | 방호벽균열 | 0.2 | 2.0 | | 4.00 | m | 2 | |

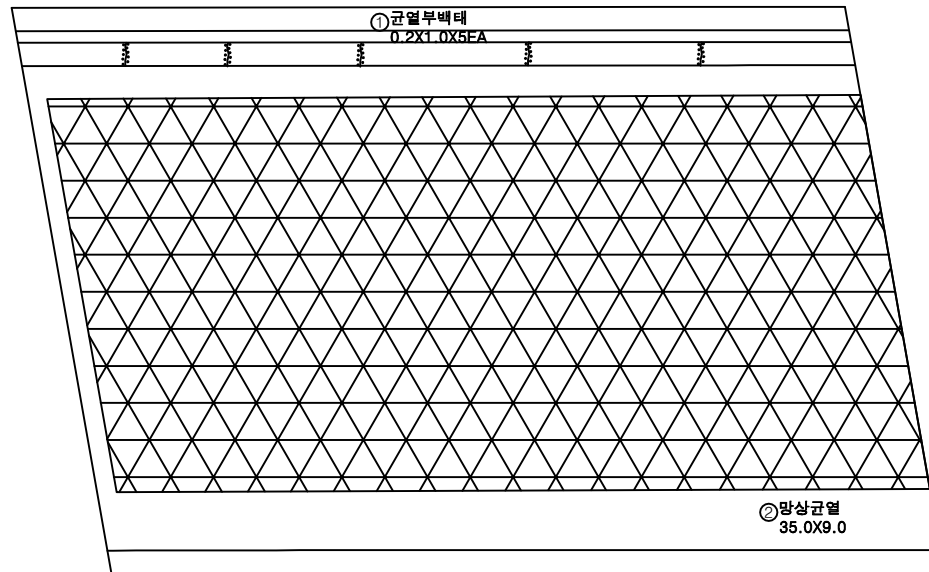
| 번호 | 손상내용 | 손상현황 | | | | | | 비고 |
|---|---|---|---|---|---|---|---|---|
| 1 | 균열무백테 | | 0.2 | 1.0 | 1.00 | m <sup>2</sup> | 5 | |
| 2 | 망상균열 | | 35.0 | 9.0 | 315.00 | m <sup>2</sup> | 1 | |

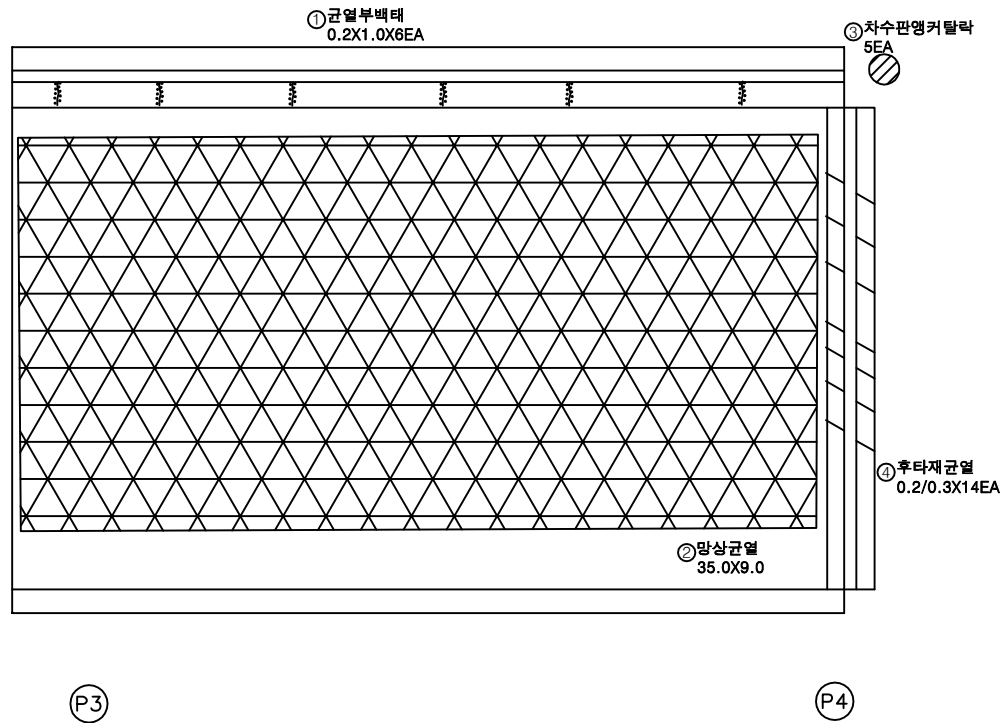
| 번호 | 손상내용 | 손상현황 | | | | | | 비고 |
|---|---|---|---|---|---|---|---|---|
| 1 | 균열부백태 | | 0.2 | 1.0 | 1.20 | m <sup>2</sup> | 6 | |
| 2 | 망상균열 | | 35.0 | 9.0 | 315.00 | m <sup>2</sup> | 1 | |
| 4 | 후타재균열 | 0.2 | 0.3 | | 4.20 | m | 14 | |

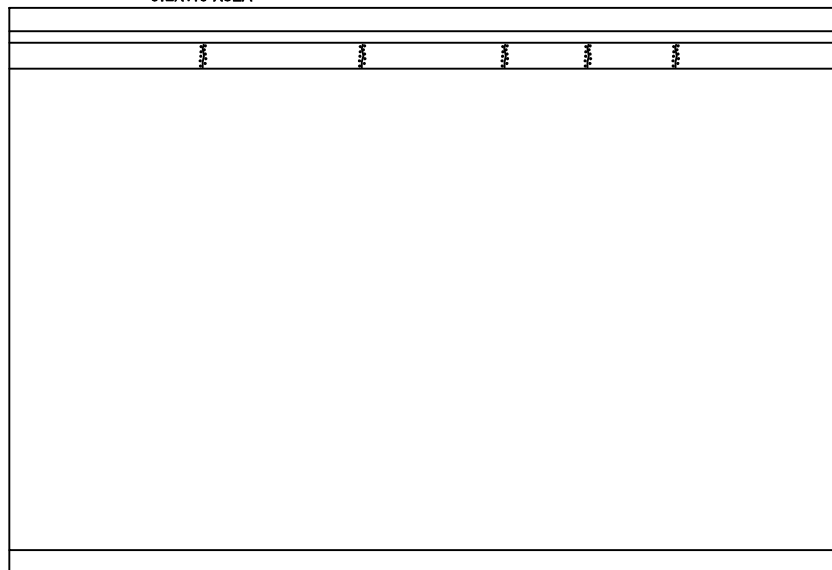
①균열부백태  
0.2X1.0 X5EA

| 번호 | 손상내용 | 손상현황 | | | | | | 비 고 |
|---|---|---|---|---|---|---|---|---|
| 1 | 균열부백태 | | 0.2 | 1.0 | 1.00 | m <sup>2</sup> | 5 | |

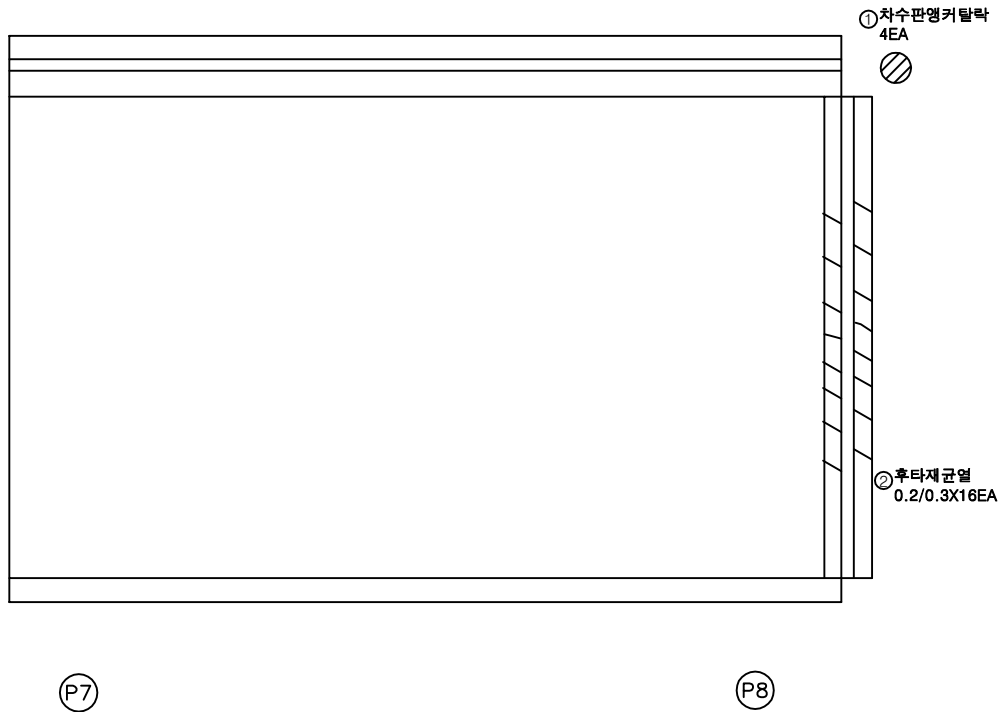
| 번호 | 손상내용 | 손상현황 | | | | | | 비고 |
|---|---|---|---|---|---|---|---|---|
| 2 | 후타재균열 | 0.2 | 0.3 | | 4.80 | m | 16 | |

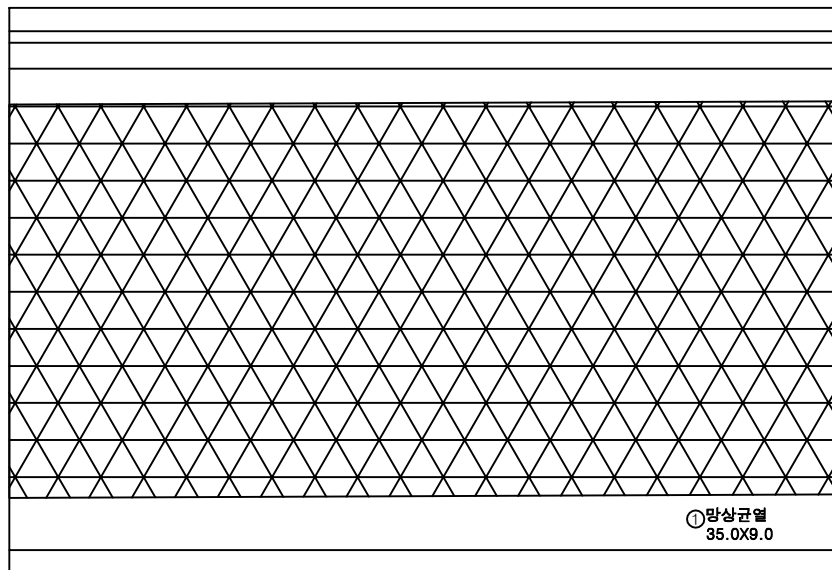
| 번호 | 손상내용 | 손상현황 | | | | | | 비고 |
|---|---|---|---|---|---|---|---|---|
| 1 | 망상균열 | | 35.0 | 9.0 | 315.00 | m <sup>2</sup> | 1 | |

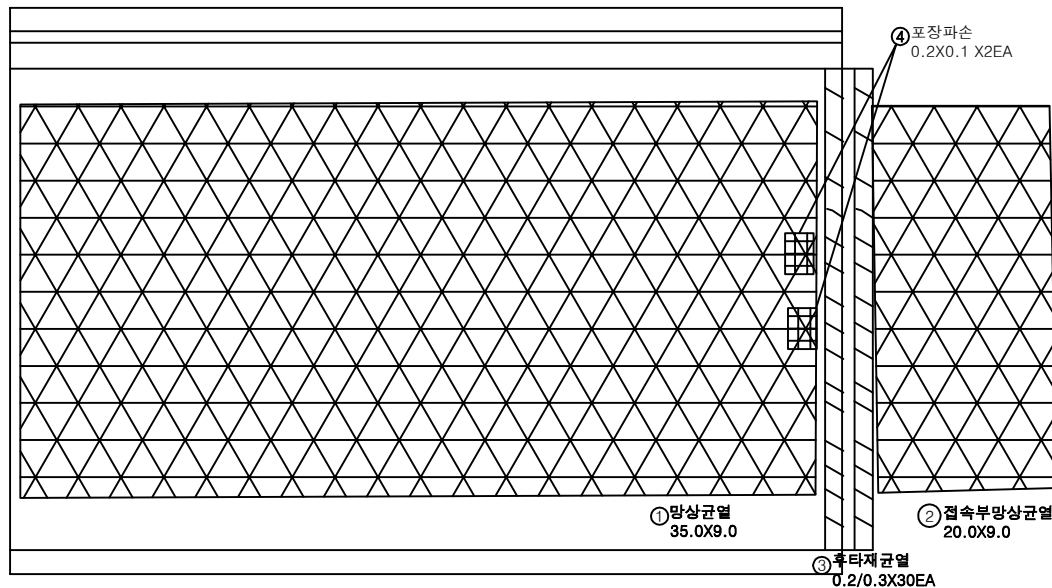
| 번호 | 손상내용 | 손상현황 | | | | | | 비고 |
|---|---|---|---|---|---|---|---|---|
| 1 | 망상균열 | | 35.0 | 9.0 | 315.00 | m <sup>2</sup> | 1 | |
| 2 | 접속부망상균열 | | 20.0 | 9.0 | 180.00 | m <sup>2</sup> | 1 | |
| 3 | 후타재균열 | 0.2 | 0.3 | | 9.00 | m | 30 | |

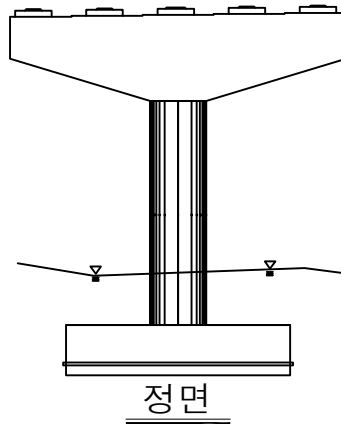
① 받침콘크리트  
재료분리  
0.3X0.1

② 무수축물탈균열  
0.1/0.2X2EA

⑤ 무수축물탈균열  
0.1/0.2X2EA

⑩ 무수축물탈균열  
0.1/0.2

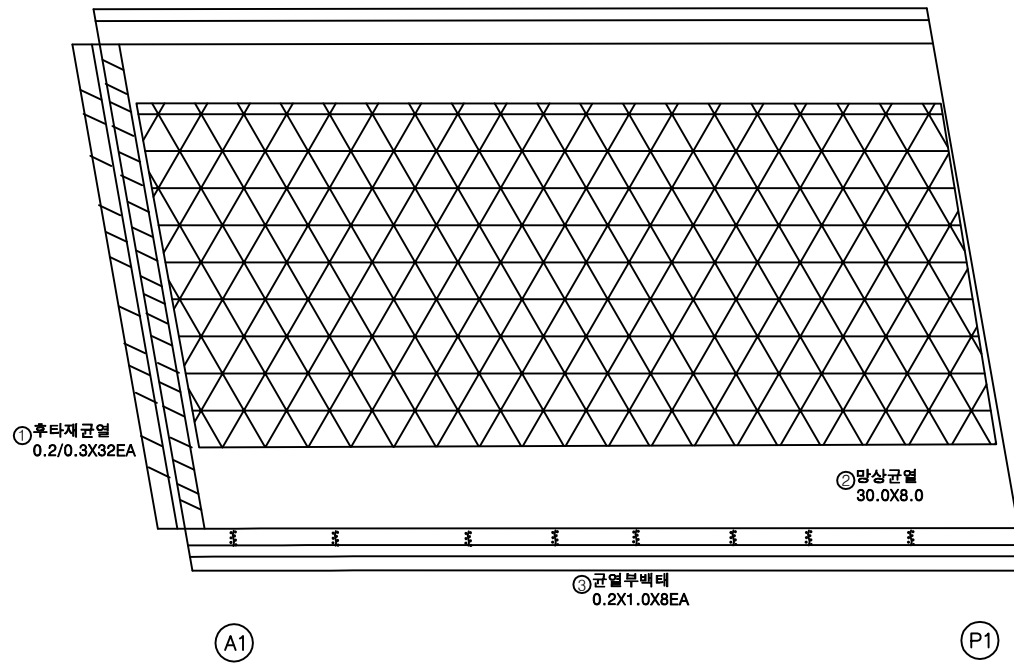
| 번호 | 손상내용 | 손상현황 | | | | | | 비고 |
|---|---|---|---|---|---|---|---|---|
| 1 | 후타재균열 | 0.2 | 0.3 | | 9.60 | m | 32 | |
| 2 | 망상균열 | | 30.0 | 8.0 | 240.00 | m <sup>2</sup> | 1 | |
| 3 | 균열부백태 | | 0.2 | 1.0 | 1.60 | m <sup>2</sup> | 8 | |

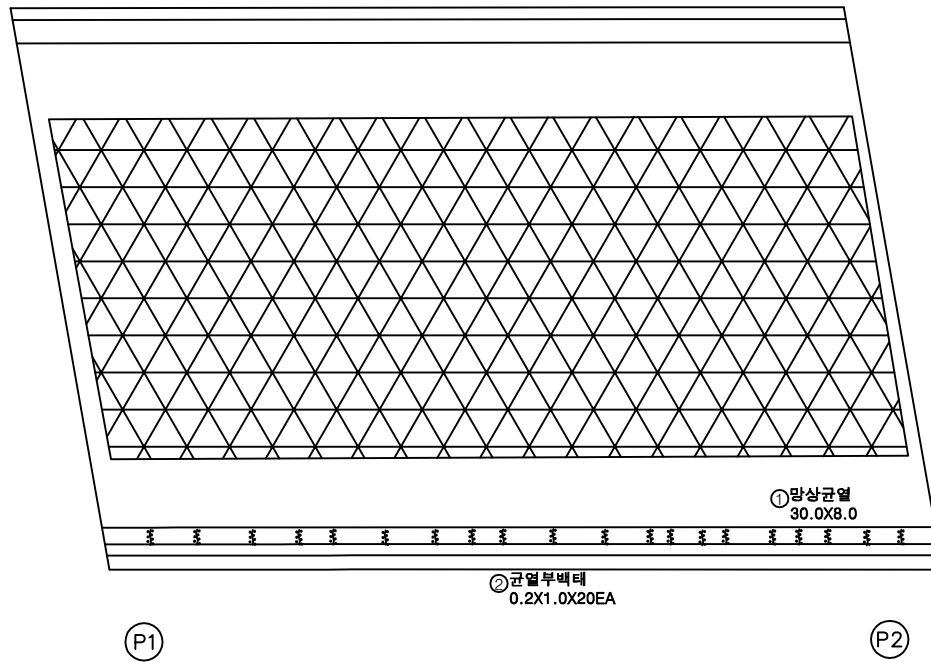
| 번호 | 손상내용 | 손상현황 | | | | | 비고 |
|---|---|---|---|---|---|---|---|
| 1 | 망상균열 | | 30.0 | 8.0 | 240.00 | m <sup>2</sup> | 1 |
| 2 | 균열부백테 | | 0.2 | 1.0 | 4.00 | m <sup>2</sup> | 20 |

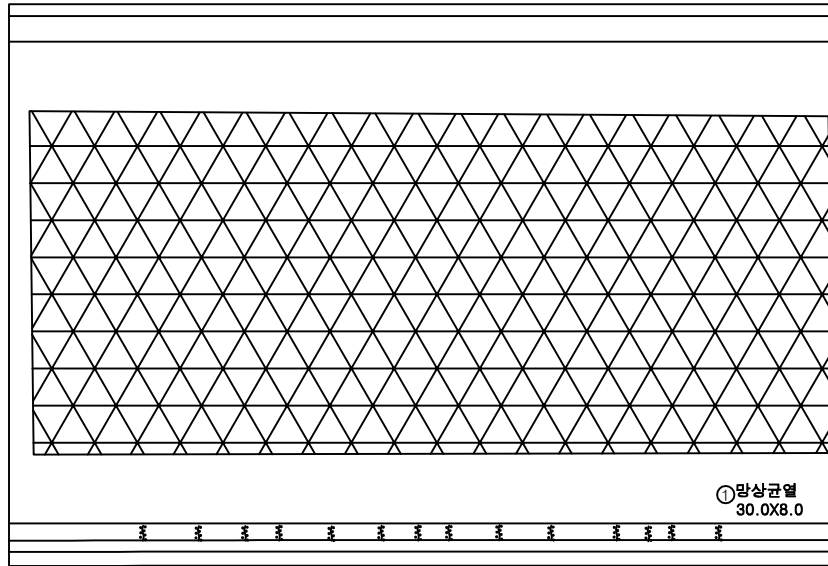
| 번호 | 손상내용 | 손상현황 | | | | | | 비고 |
|---|---|---|---|---|---|---|---|---|
| 1 | 망상균열 | | 30.0 | 8.0 | 240.00 | m <sup>2</sup> | 1 | |
| 2 | 균열부백태 | | 0.2 | 1.0 | 2.80 | m <sup>2</sup> | 14 | |

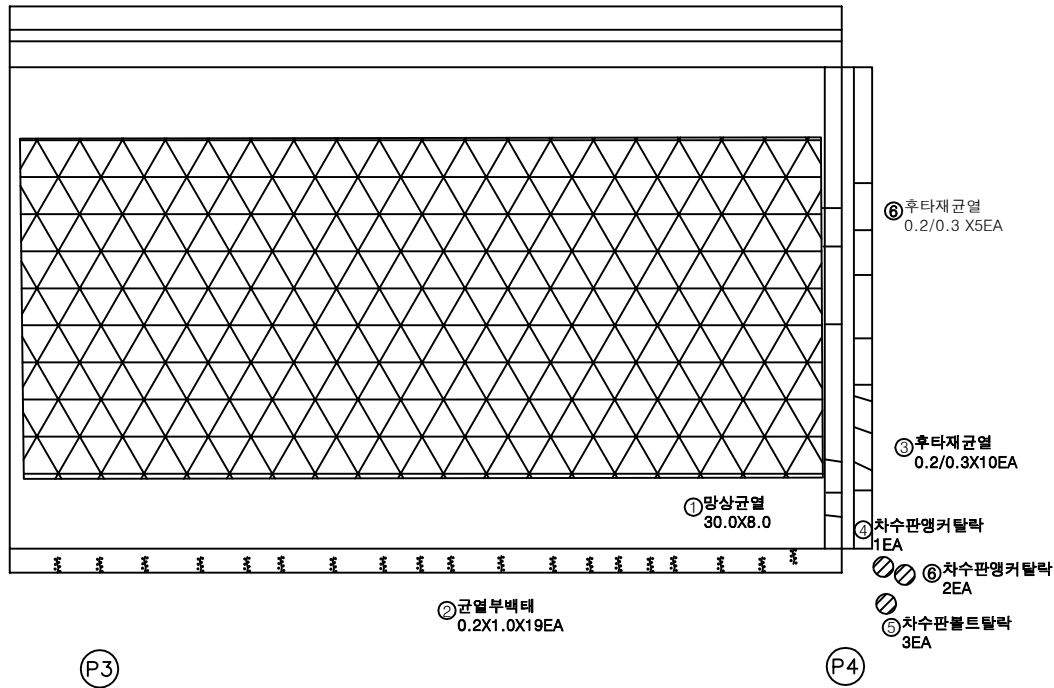
| 번호 | 손상내용 | 손상현황 | | | | | | 비고 |
|---|---|---|---|---|---|---|---|---|
| 1 | 망상균열 | | 30.0 | 8.0 | 240.00 | m <sup>2</sup> | 1 | |
| 2 | 균열부백태 | | 0.2 | 1.0 | 3.80 | m <sup>2</sup> | 19 | |
| 3 | 후타재균열 | 0.2 | 0.3 | | 3.00 | m | 10 | |
| 5 | 차수판볼트탈락 | | | | 3.00 | EA | 3 | 손상감소 |
| 6 | 후타재균열 | 0.2 | 0.3 | | 1.50 | m | 5 | |

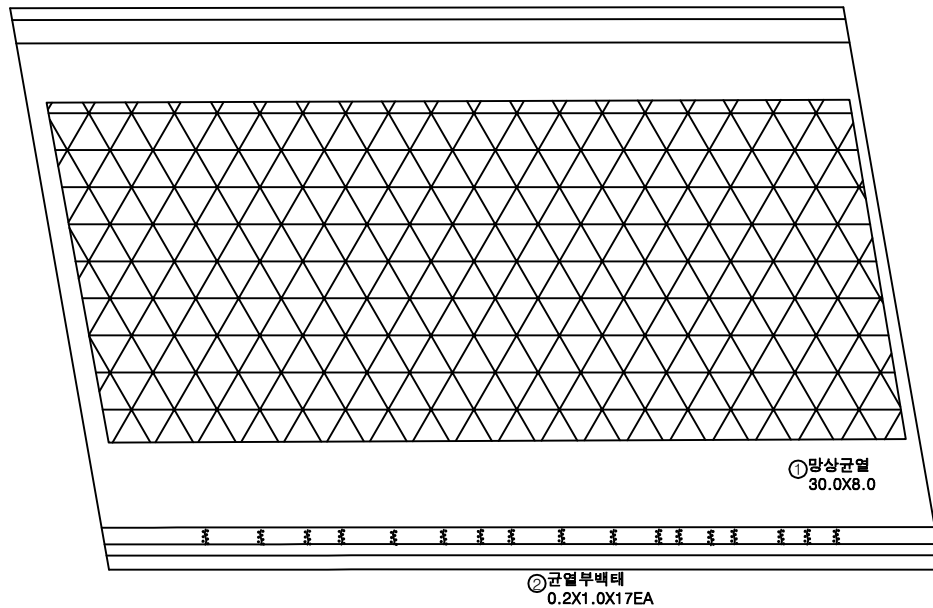
| 번호 | 손상내용 | 손상현황 | | | | | | 비고 |
|---|---|---|---|---|---|---|---|---|
| 1 | 망상균열 | | 30.0 | 8.0 | 240.00 | m <sup>2</sup> | 1 | |
| 2 | 균열부백테 | | 0.2 | 1.0 | 3.40 | m <sup>2</sup> | 17 | |

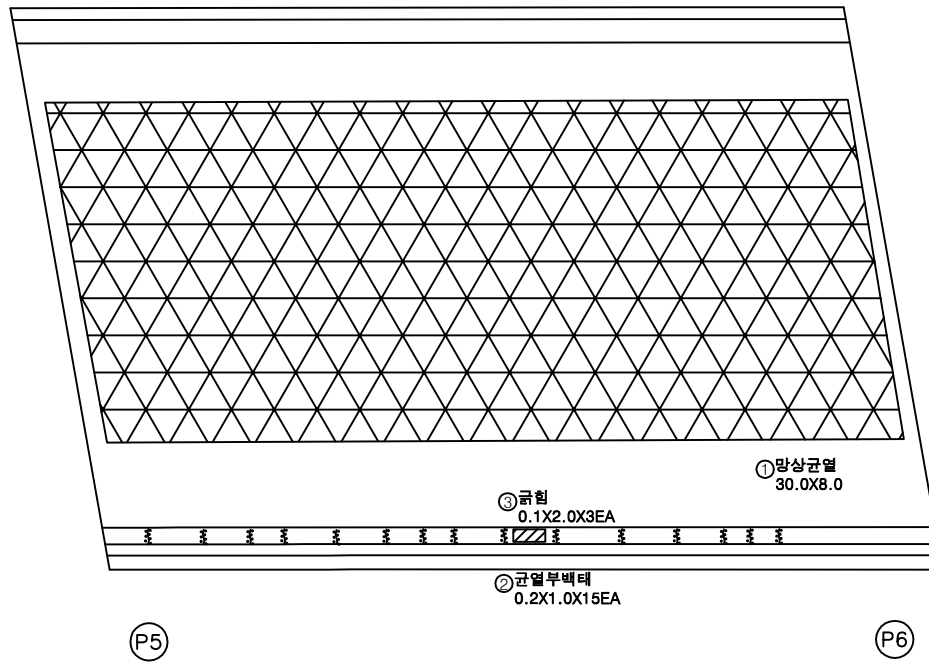
| 번호 | 손상내용 | 손상현황 | | | | | | 비고 |
|---|---|---|---|---|---|---|---|---|
| 1 | 망상균열 | | 30.0 | 8.0 | 240.00 | m <sup>2</sup> | 1 | |
| 2 | 균열부백태 | | 0.2 | 1.0 | 3.00 | m <sup>2</sup> | 15 | |
| 3 | 균열 | | 0.1 | 2.0 | 0.60 | m <sup>2</sup> | 3 | |

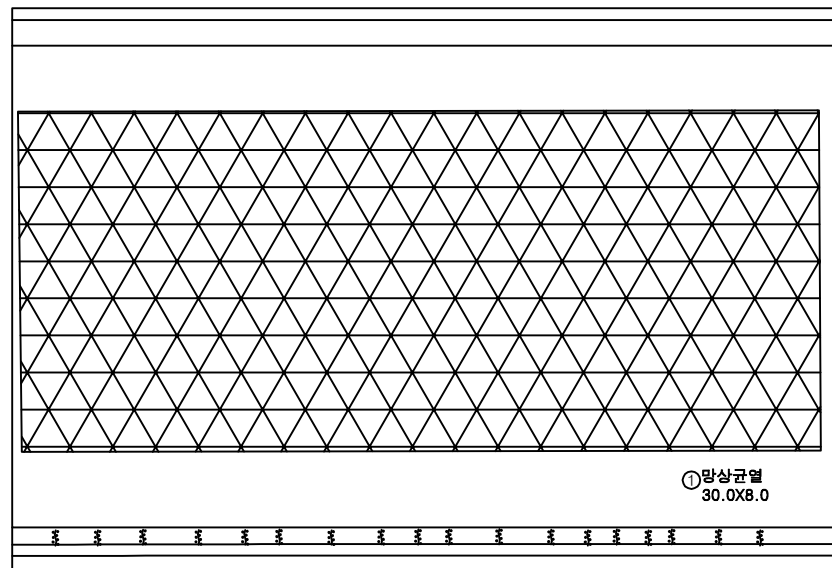
| 번호 | 손상내용 | 손상현황 | | | | | | 비고 |
|---|---|---|---|---|---|---|---|---|
| 1 | 망상균열 | | 30.0 | 8.0 | 240.00 | m <sup>2</sup> | 1 | |
| 2 | 균열부백태 | | 0.2 | 1.0 | 3.60 | m <sup>2</sup> | 18 | |

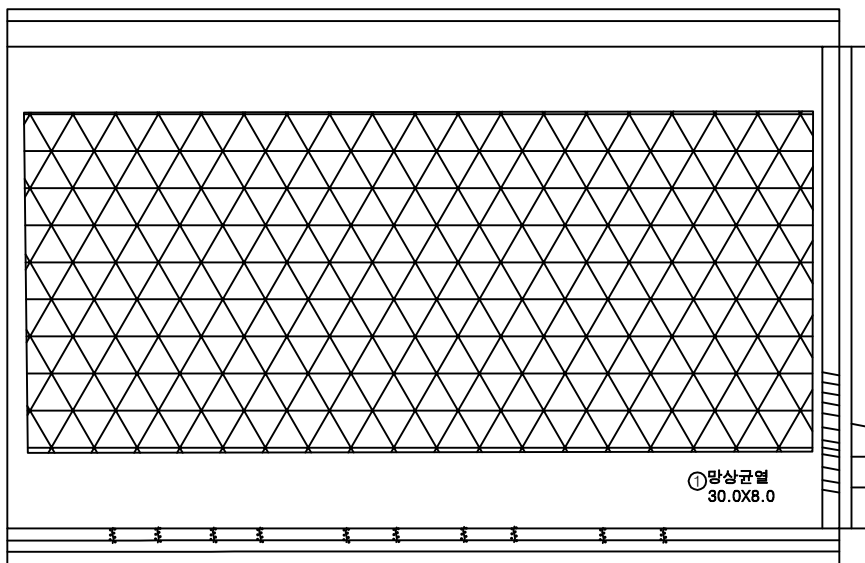
① 망상균열  
30.0X8.0

③ 후타재균열  
0.2/0.3X15EA

② 균열부백테  
0.2X1.0X10EA

| 번호 | 손상내용 | 손상현황 | | | | | | 비고 |
|---|---|---|---|---|---|---|---|---|
| 1 | 망상균열 | | 30.0 | 8.0 | 240.00 | m <sup>2</sup> | 1 | |
| 2 | 균열부백테 | | 0.2 | 1.0 | 2.00 | m <sup>2</sup> | 10 | |
| 3 | 후타재균열 | 0.2 | 0.3 | | 3.00 | m | 10 | |
