상주영천고속도로 시설물 안전·하자점검 및 성능평가 용역  
(2022년 하반기 정밀안전점검)

## 외 관 조 사 망 도

단포교

2022.12

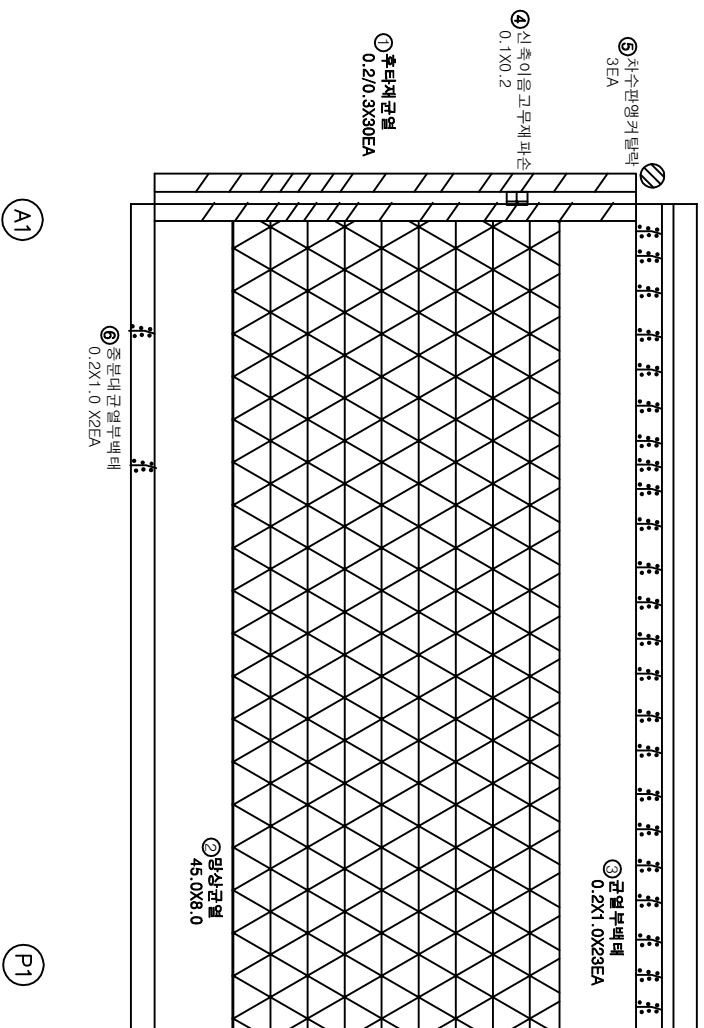
ID : 단포교 슬래브상면 S1 (상주방향)

| 번호 | 순상내용 | 순상현황 | | | | | 비고 |
|---|---|---|---|---|---|---|---|
| 1 | 후타재근월 | 0.2 | 0.3 | | 9.00 m | 30 | |
| 2 | 양상근월 | | 45.0 | 8.0 | 360.00 m <sup>3</sup> | 1 | |
| 3 | 근월부백태 | | 0.2 | 1.0 | 4.60 m <sup>3</sup> | 23 | |
| 4 | 신월이음고우재미는 | | 0.1 | 0.2 | 0.02 m <sup>3</sup> | 1 | |
| 5 | 치수관앵거탈락 | | | | 3.00 EA | 3 | |
| 6 | 중문대근월부백태 | | 0.2 | 1.0 | 0.40 m <sup>3</sup> | 2 | |

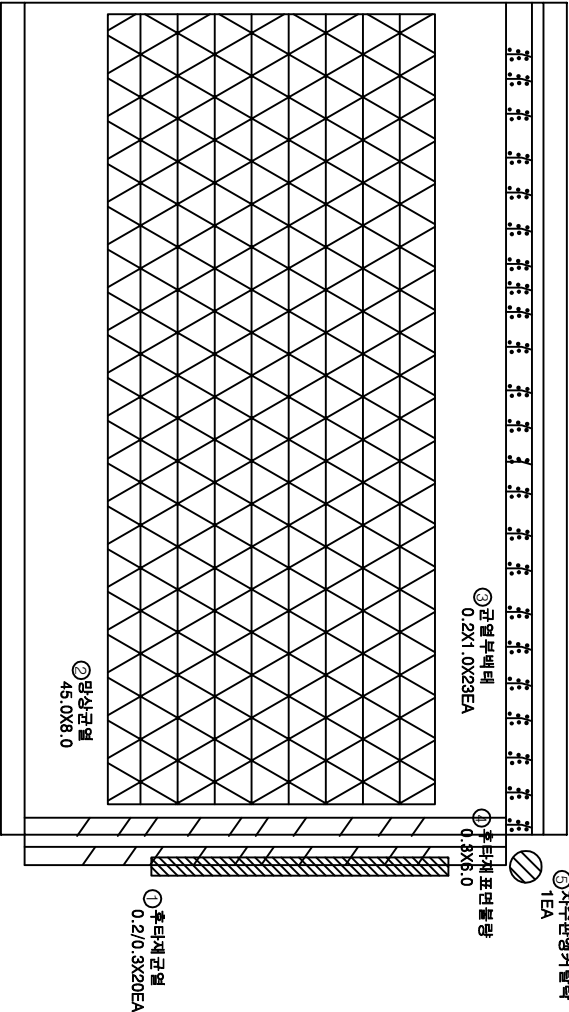
ID : 단포교 슬래브상면 S2 (상주방향)

| 번호 | 손상내용 | 손상현황 | | | | | 비고 |
|---|---|---|---|---|---|---|---|
| 1 | 후타재콘크리트 | 0.2 | 0.3 | 8.0 | 360.00 | m | 20 |
| 2 | 상판콘크리트 | 45.0 | 0.2 | 1.0 | 4.60 | m <sup>2</sup> | 1 |
| 3 | 측면부벽체 | 0.2 | 1.0 | 4.60 | m <sup>2</sup> | 23 | |
| 4 | 후타재표면불량 | 0.3 | 6.0 | 1.80 | m <sup>2</sup> | 1 | |
| 5 | 측수판앵커볼트 | | | 1.00 | EA | 1 | |

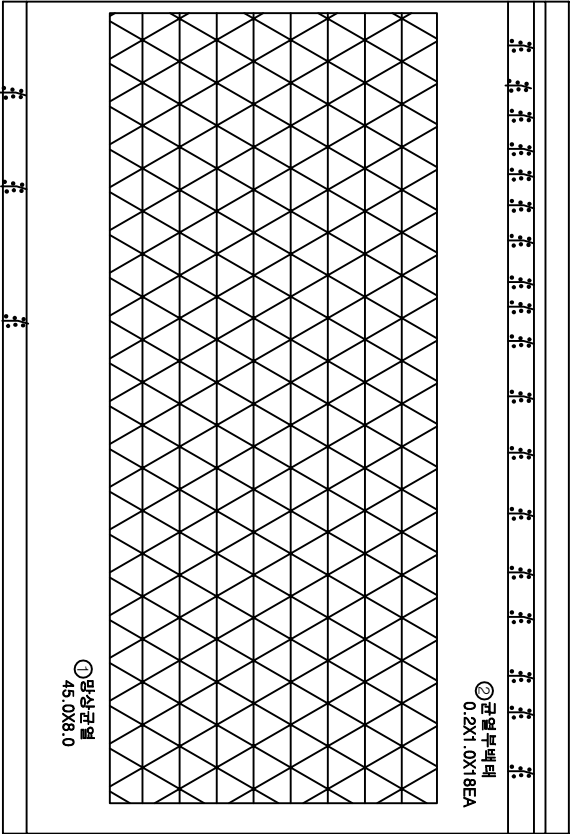
ID : 단포교 슬래브상면 S3 (상주방향)

| 번호 | 손상내용 | 손상현황 | | | | | 비고 |
|---|---|---|---|---|---|---|---|
| 1 | 망상균열 | 45.0 | 8.0 | 360.00 | m <sup>2</sup> | 1 | |
| 2 | 균열부백테 | 0.2 | 1.0 | 3.60 | m <sup>2</sup> | 18 | |
| 3 | 중문대균열부백테 | 0.2 | 1.0 | 0.60 | m <sup>2</sup> | 3 | |

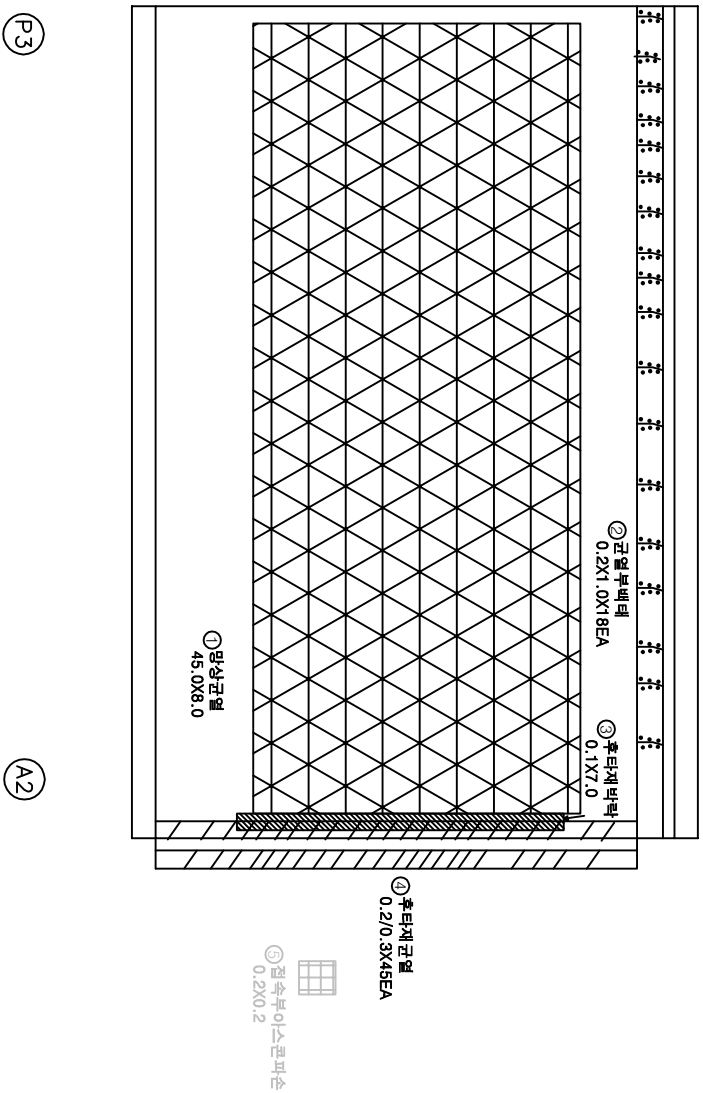
ID : 단포교 슬래브상면 S4 (상주바탕)

| 번호 | 순상내용 | 순상현황 | | | | | 비고 |
|---|---|---|---|---|---|---|---|
| 1 | 양상근월 | | 45.0 | 8.0 | 360.00 m <sup>3</sup> | 1 | |
| 2 | 근월부백태 | | 0.2 | 1.0 | 3.60 m <sup>3</sup> | 18 | |
| 3 | 후타제백학 | | 0.1 | 7.0 | 0.70 m <sup>3</sup> | 1 | |
| 4 | 후타제근월 | 0.2 | 0.3 | 13.50 | m | 45 | |
| 5 | 점속부아스문관산 | | 0.2 | 0.2 | 0.04 m <sup>3</sup> | 1 | 21회 보수 |

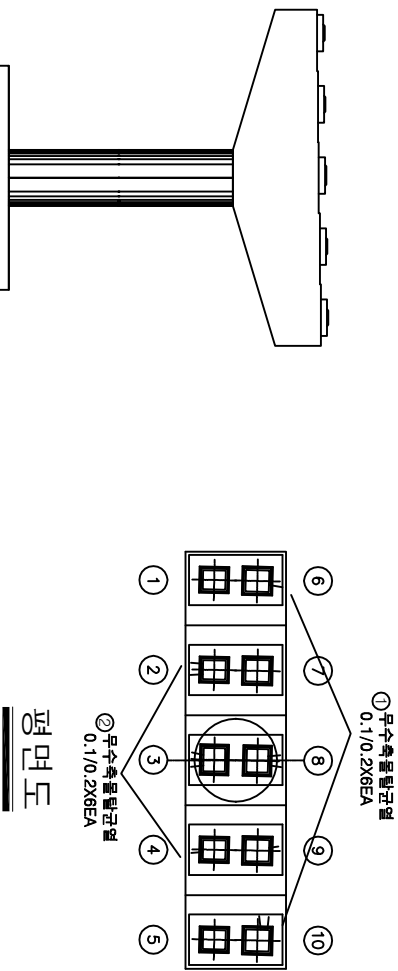
ID : 단포교 교각 P1 (상주방향)

| 번호 | 손상내용 | 손상현황 | | | | 비고 |
|---|---|---|---|---|---|---|
| 1 | 무수축물탈균열 | 0.1 | 0.2 | | 1.20 | m 6 |
| 2 | 무수축물탈균열 | 0.1 | 0.2 | | 1.20 | m 6 |
| 3 | 균열 | 0.1 | 0.5 | | 4.00 | m 8 |

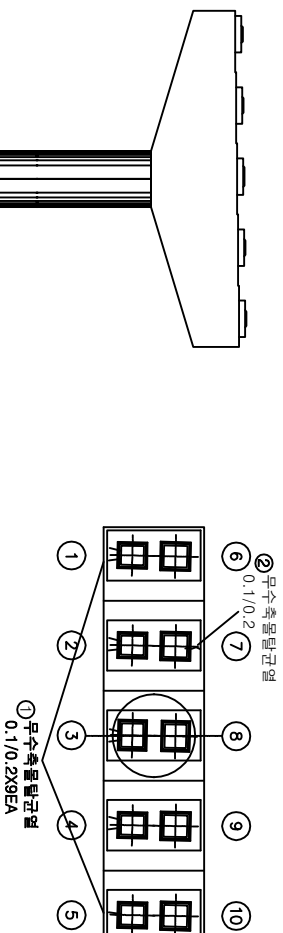
ID : 단포교 교각 P3 (상주방향)

| 번호 | 손상내용 | 손상현황 | | | | | 비고 |
|---|---|---|---|---|---|---|---|
| 1 | 무수축물량균열 | 0.1 | 0.2 | | 1.80 | m | 9 |
| 2 | 무수축물량균열 | 0.1 | 0.2 | | 0.20 | m | 1 |

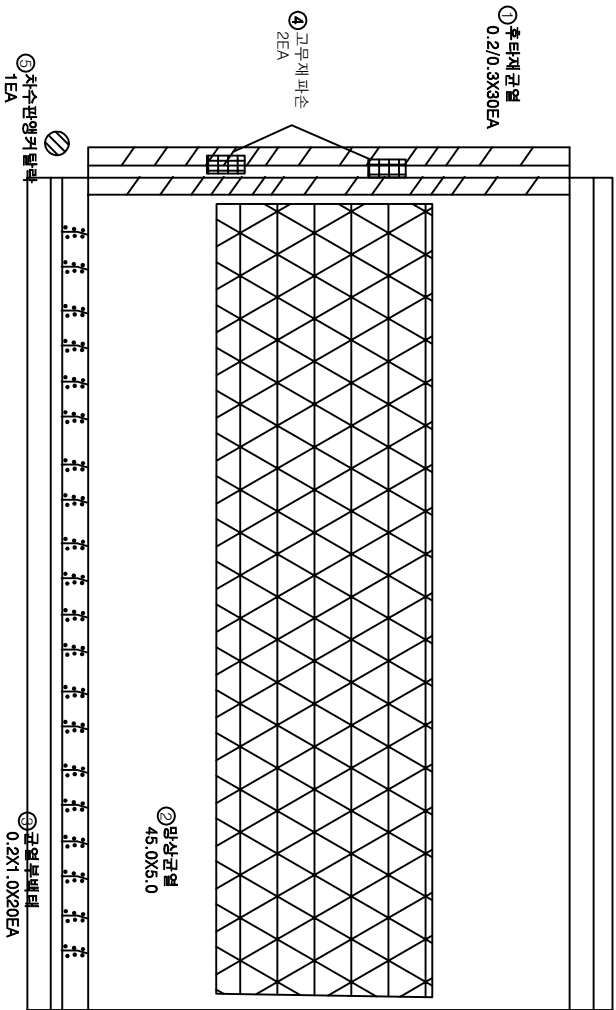
| 번호 | 손상내용 | 손상현황 | | | | | 비 고 |
|---|---|---|---|---|---|---|---|
| 1 | 후타재균열 | 0.2 | 0.3 | 9.00 | m | 30 | |
| 2 | 망상균열 | | 45.0 | 5.0 | 225.00 | m <sup>2</sup> | 1 |
| 3 | 균열부백터 | | 0.2 | 1.0 | 4.00 | m <sup>2</sup> | 20 |
| 4 | 고무제파손 | | | 2.00 | EA | 2 | 손상면반경 |

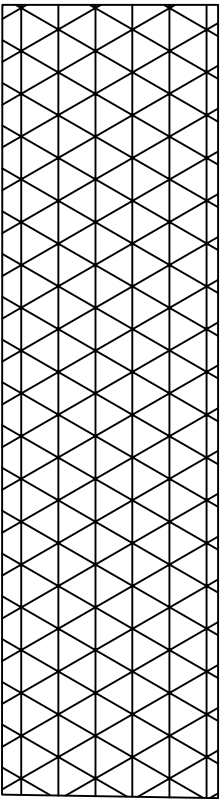
○망상균열  
45.0X5.0

○간열부백태  
0.2X1.0X30EA

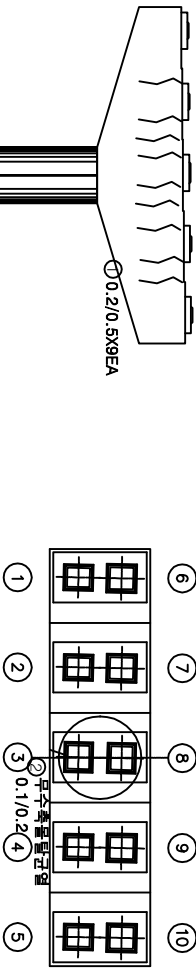
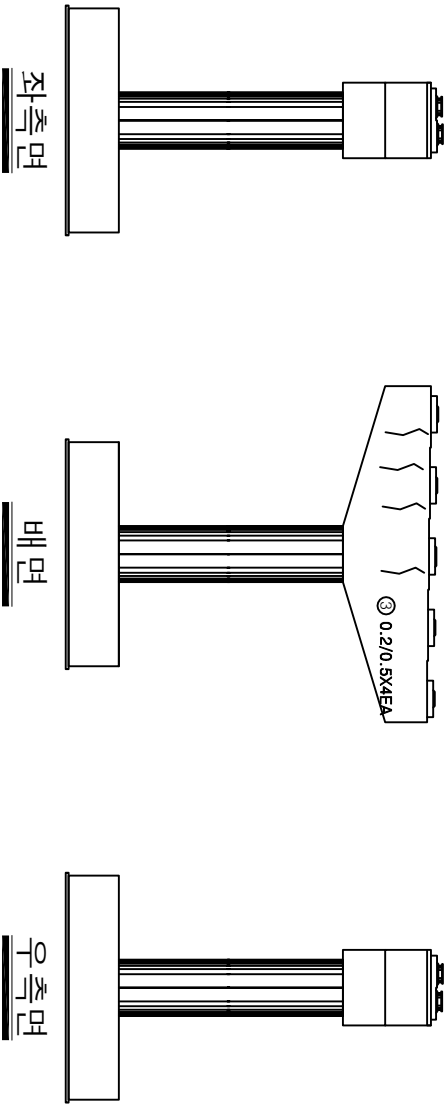
ID : 단포교 교각 P1 (영천방향)

| 번호 | 손상내용 | 손상현황 | | | | 비고 |
|---|---|---|---|---|---|---|
| 1 | 균열 | 0.2 | 0.5 | | 4.50 | m 9 |
| 3 | 균열 | 0.2 | 0.5 | | 2.00 | m 4 |

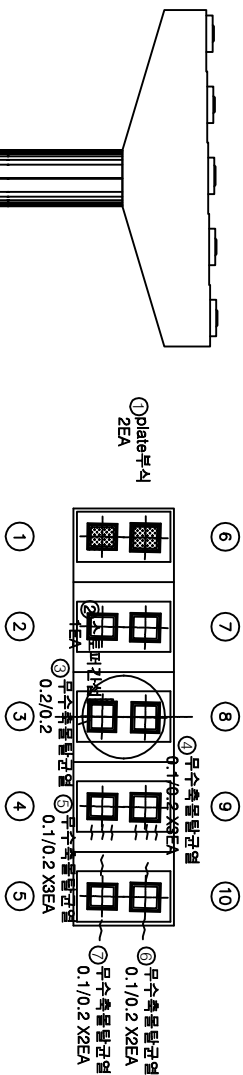
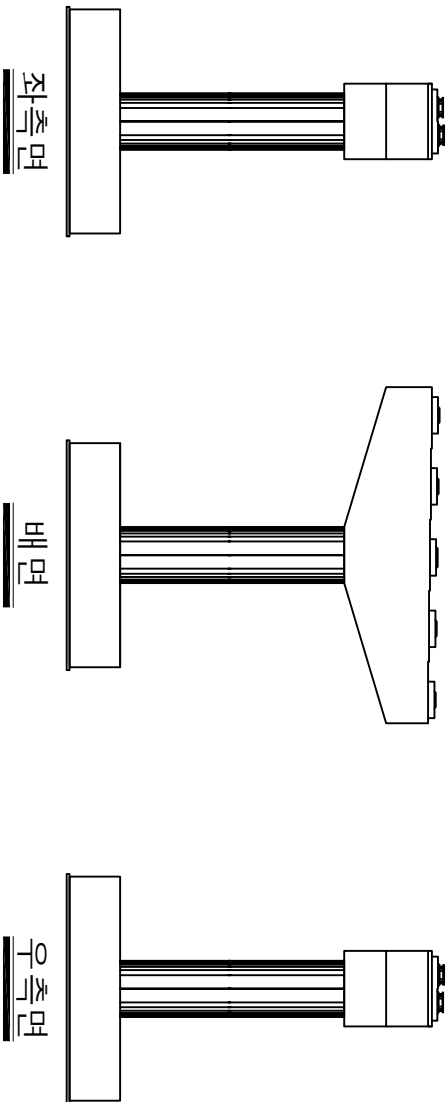
ID : 단포교 교각 P2 (영천방향)

| 번호 | 순상내용 | 순상현황 | | | | 비고 |
|---|---|---|---|---|---|---|
| 1 | plate부식 | | | | 2.00 EA | 2 |

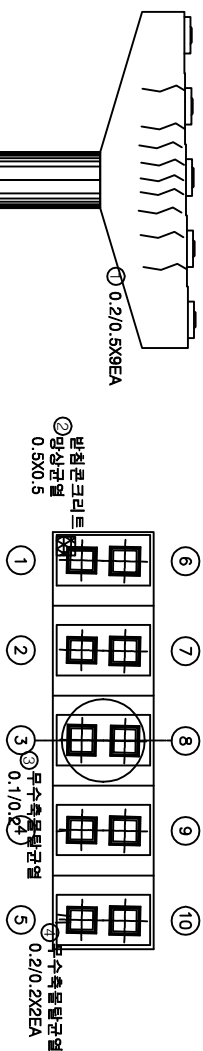
ID : 단포교 교각 P3 (영천방향)

| 번호 | 순상내용 | 순상현황 | | | | 비고 |
|---|---|---|---|---|---|---|
| 1 | 균열 | 0.2 | 0.5 | 0.5 | 4.50 | m 9 |
| 2 | 반침콘크리트양상균열 | 0.5 | 0.5 | 0.25 | m <sup>2</sup> | 1 |
| 3 | 무수축물량균열 | 0.1 | 0.2 | 0.20 | m | 1 |
| 4 | 무수축물량균열 | 0.2 | 0.2 | 0.40 | m | 2 |
