상주영천고속도로 시설물 안전·하자점검 및 성능평가 용역  
(2022년 하반기 정밀안전점검)

# 외 관 조 사 망 도

대성교

2022.12

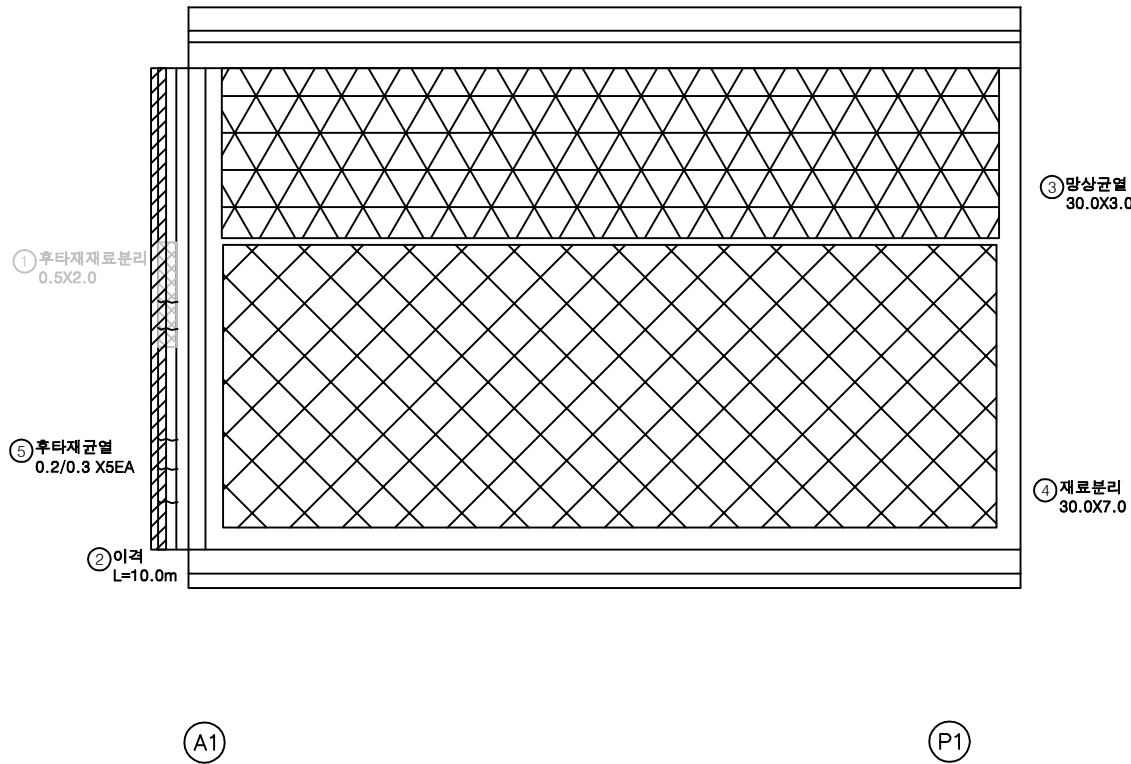
| 번호 | 손상내용 | 손상현황 | | | | | | 비고 |
|---|---|---|---|---|---|---|---|---|
| 1 | 후타재재료분리 | | 0.5 | 2.0 | 1.00 | m <sup>2</sup> | 1 | 21'하 보수 |
| 2 | 이격 | | 10.0 | | 10.00 | m | 1 | |
| 3 | 망상균열 | | 30.0 | 3.0 | 90.00 | m <sup>2</sup> | 1 | |
| 4 | 재료분리 | | 30.0 | 7.0 | 210.00 | m <sup>2</sup> | 1 | |
| 5 | 후타재균열 | 0.2 | 0.3 | | 1.50 | m | 5 | |

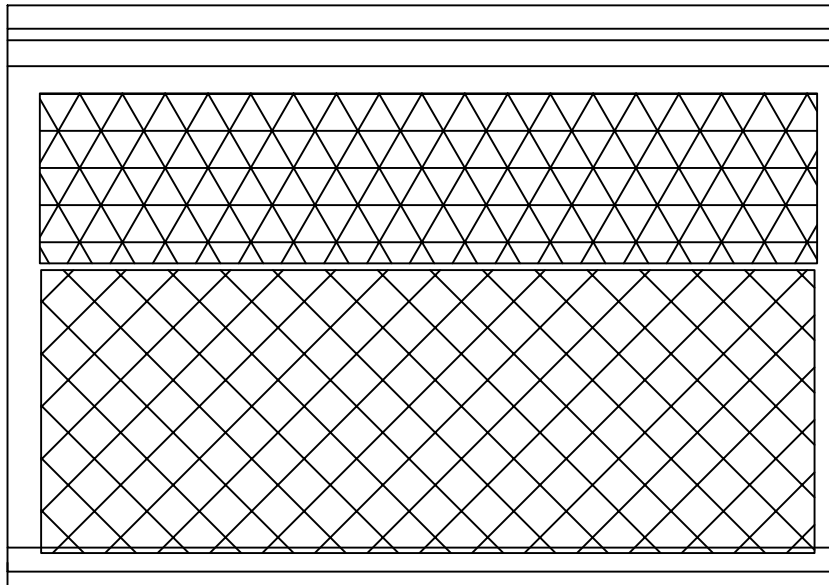
① 망상균열  
30.0X3.0② 재료분리  
30.0X7.0

| 번호 | 손상내용 | 손상현황 | | | | | | 비고 |
|---|---|---|---|---|---|---|---|---|
| 1 | 망상균열 | | 30.0 | 3.0 | 90.00 | m <sup>2</sup> | 1 | |
| 2 | 재료분리 | | 30.0 | 7.0 | 210.00 | m <sup>2</sup> | 1 | |

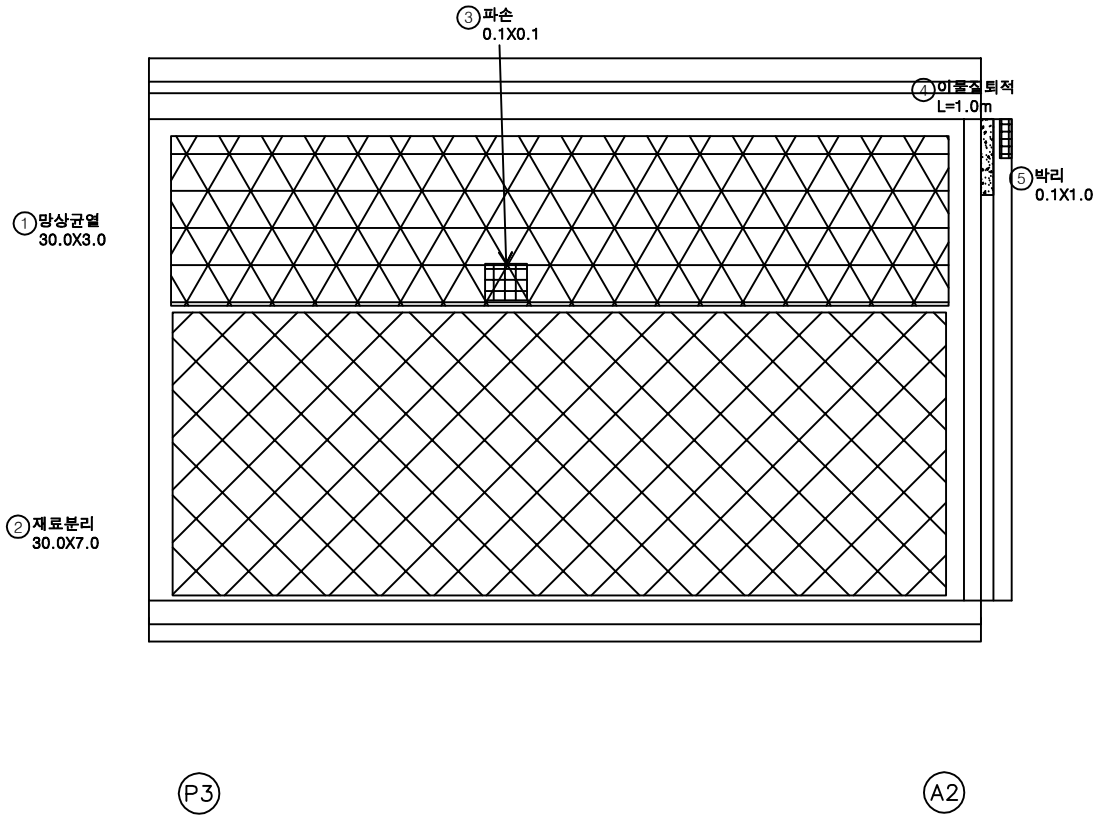
| 번호 | 손상내용 | 손상현황 | | | | | | 비고 |
|---|---|---|---|---|---|---|---|---|
| 1 | 망상균열 | | 30.0 | 3.0 | 90.00 | m <sup>2</sup> | 1 | |
| 2 | 재료분리 | | 30.0 | 7.0 | 210.00 | m <sup>2</sup> | 1 | |
| 3 | 파손 | | 0.1 | 0.1 | 0.01 | m <sup>2</sup> | 1 | |
| 4 | 이물침 퇴적 | | 1.0 | | 1.00 | m | 1 | |
| 5 | 박리 | | 0.1 | 1.0 | 0.10 | m <sup>2</sup> | 1 | |

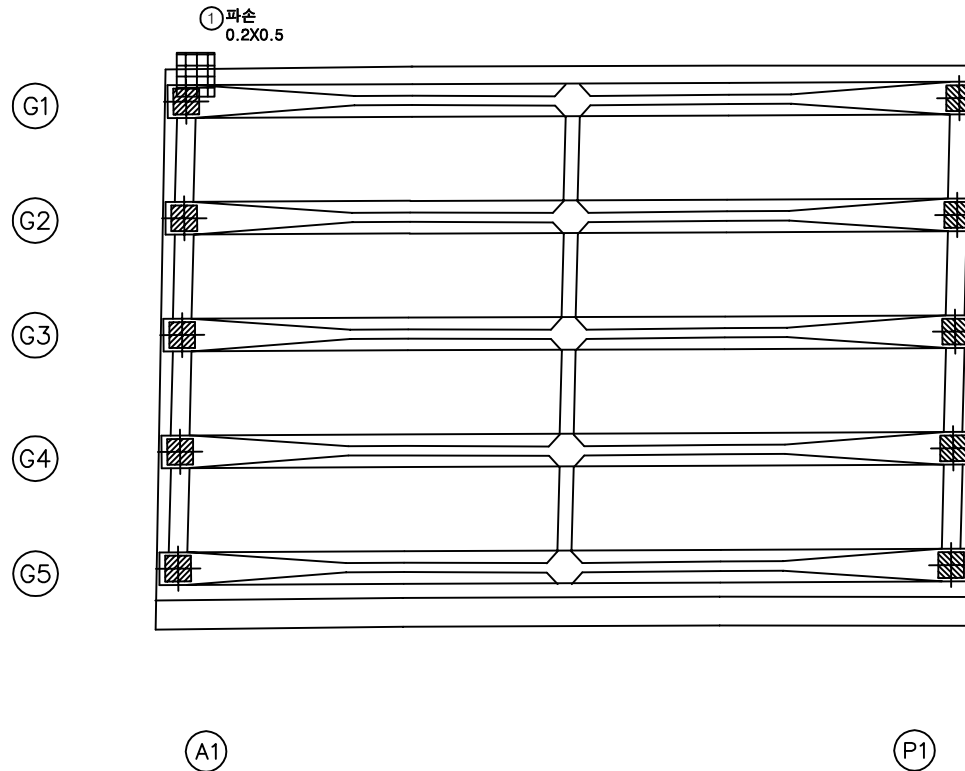
| 번호 | 손상내용 | 손상현황 | | | | | 비고 |
|---|---|---|---|---|---|---|---|
| 1 | 파손 | | 0.2 | 0.5 | 0.10 | m <sup>2</sup> | 1 |

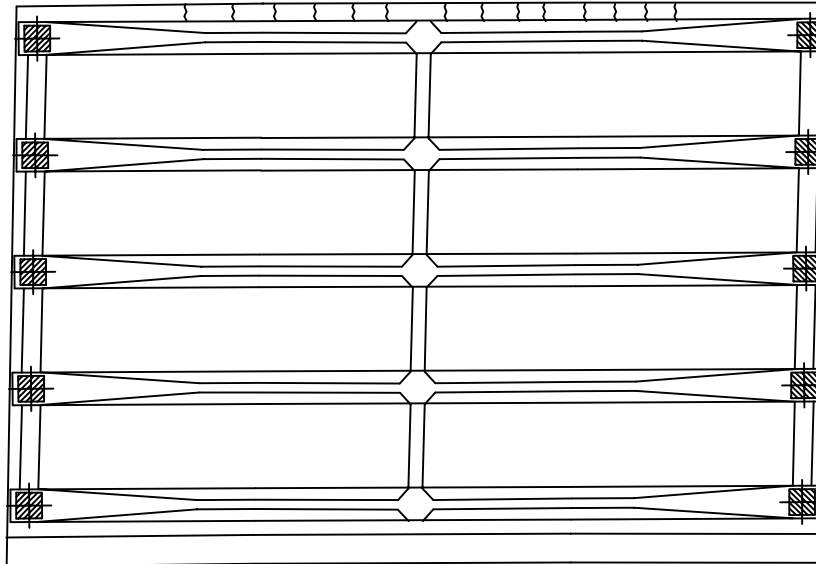
① 0.1/1.0 X14EA

| 번호 | 손상내용 | 손상현황 | | | | | | 비고 |
|---|---|---|---|---|---|---|---|---|
| 1 | 균열 | 0.1 | 1.0 | | 14.00 | m | 14 | |

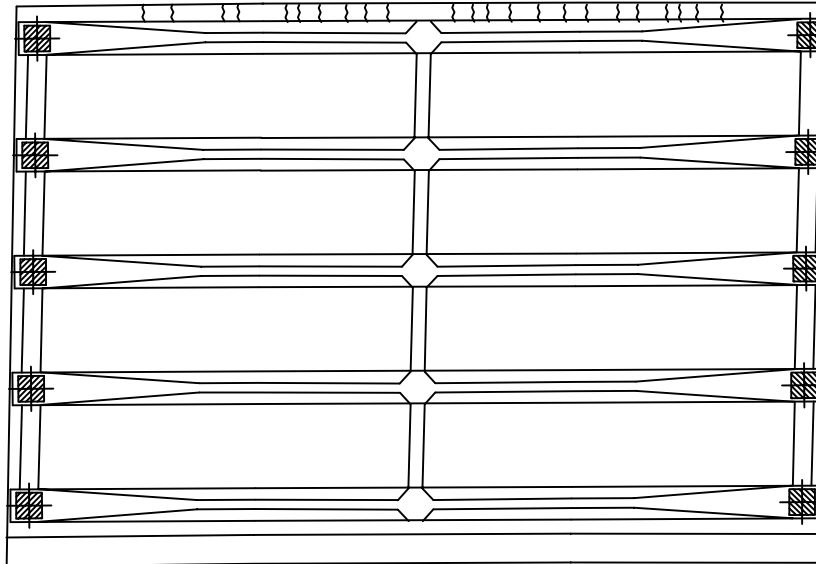
| 번호 | 손상내용 | 손상현황 | | | | | | 비고 |
|---|---|---|---|---|---|---|---|---|
| 1 | 균열 | 0.1 | 1.0 | | 23.00 | m | 23 | |

① 0.1/1.0 X23EA

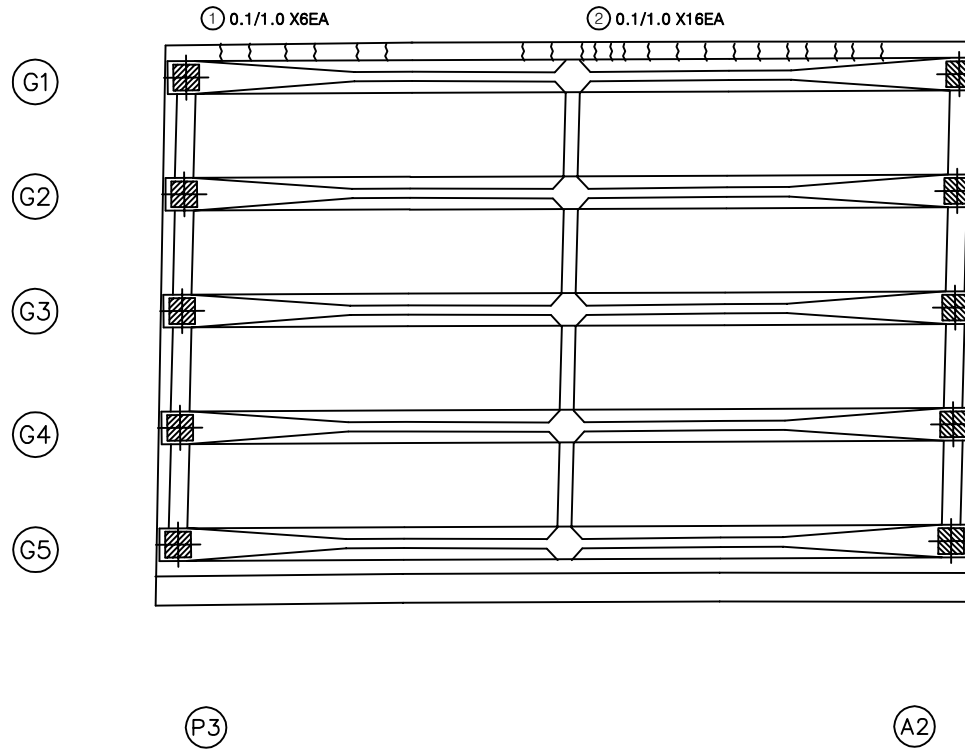
| 번호 | 손상내용 | 손상현황 | | | | | | 비고 |
|---|---|---|---|---|---|---|---|---|
| 1 | 균열 | 0.1 | 1.0 | | 10.00 | m | 10 | |
| 2 | 균열 | 0.1 | 1.0 | | 16.00 | m | 16 | |

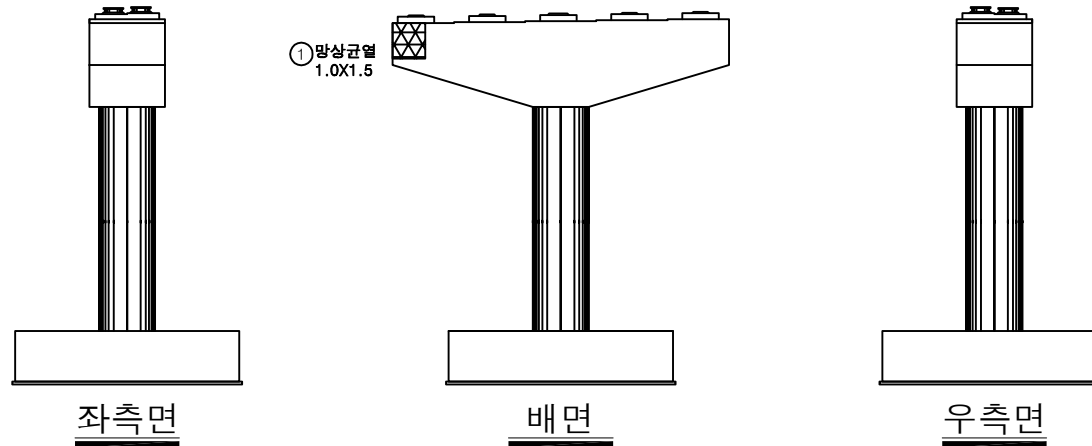
| 번호 | 손상내용 | 손상현황 | | | | | | 비고 |
|---|---|---|---|---|---|---|---|---|
| 1 | 망상균열 | | 1.0 | 1.5 | 1.50 | m <sup>2</sup> | 1 | |
| 2 | 발침콘크리트균열 | 0.1 | 0.3 | | 0.30 | m | 1 | |
| 3 | plate부식 | | | | 5.00 | EA | 5 | |
| 4 | 발침콘크리트균열 | 0.1 | 0.3 | | 0.30 | m | 1 | |
| 5 | plate부식 | | | | 5.00 | EA | 5 | |

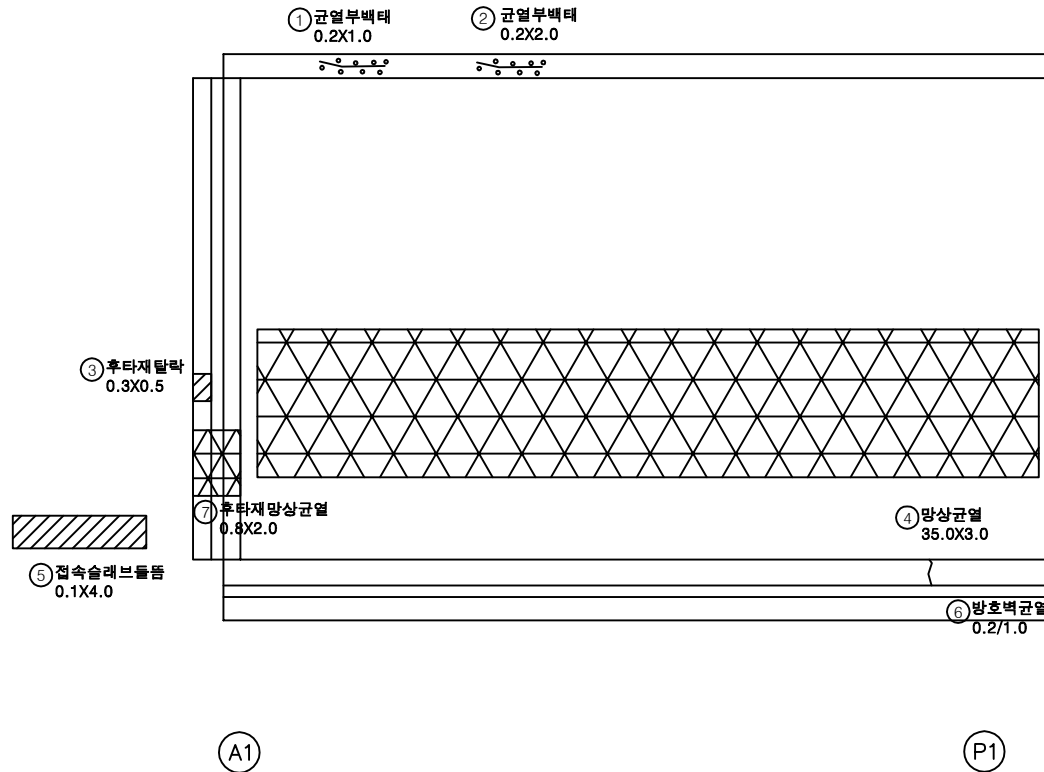
| 번호 | 손상내용 | 손상현황 | | | | | | 비고 |
|---|---|---|---|---|---|---|---|---|
| 1 | 균열부백태 | | 0.2 | 1.0 | 0.20 | m <sup>2</sup> | 1 | |
| 2 | 균열부백태 | | 0.2 | 2.0 | 0.40 | m <sup>2</sup> | 1 | |
| 4 | 망상균열 | 35.0 | 3.0 | 105.00 | m <sup>2</sup> | | 1 | |
| 6 | 방호벽균열 | 0.2 | 1.0 | | 1.00 | m | 1 | |
| 7 | 후타재망상균열 | | 0.8 | 2.0 | 1.60 | m <sup>2</sup> | 1 | |

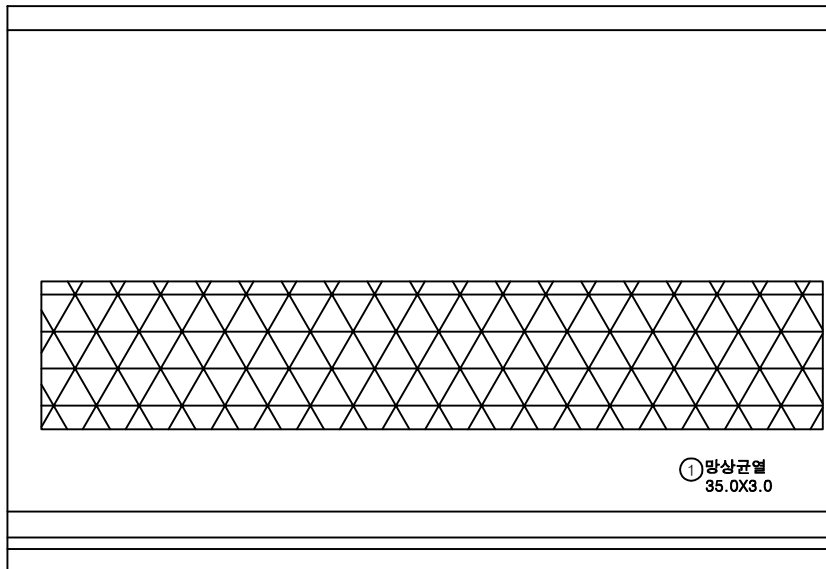
| 번호 | 손상내용 | 손상현황 | | | | | | 비고 |
|---|---|---|---|---|---|---|---|---|
| 1 | 망상균열 | | 35.0 | 3.0 | 105.00 | m <sup>2</sup> | 1 | |

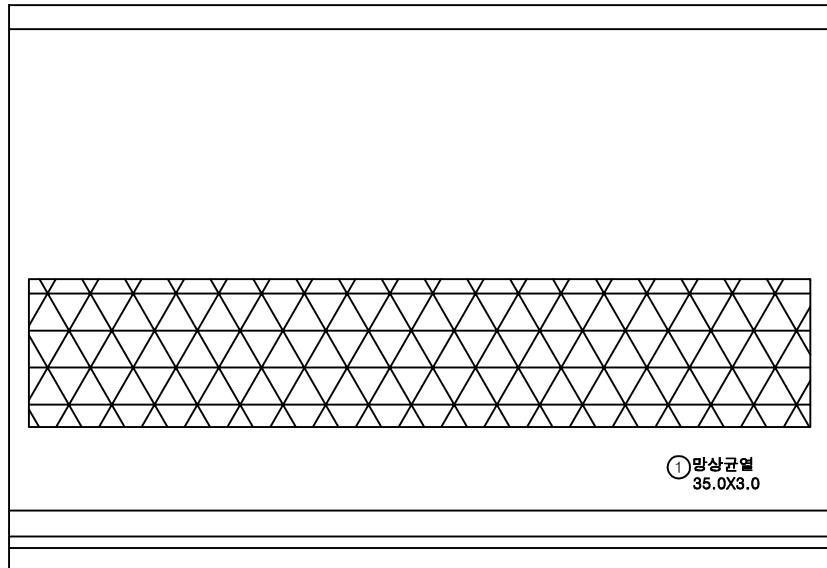
| 번호 | 손상내용 | 손상현황 | | | | | | 비고 |
|---|---|---|---|---|---|---|---|---|
| 1 | 망상균열 | | 35.0 | 3.0 | 105.00 | m <sup>2</sup> | 1 | |

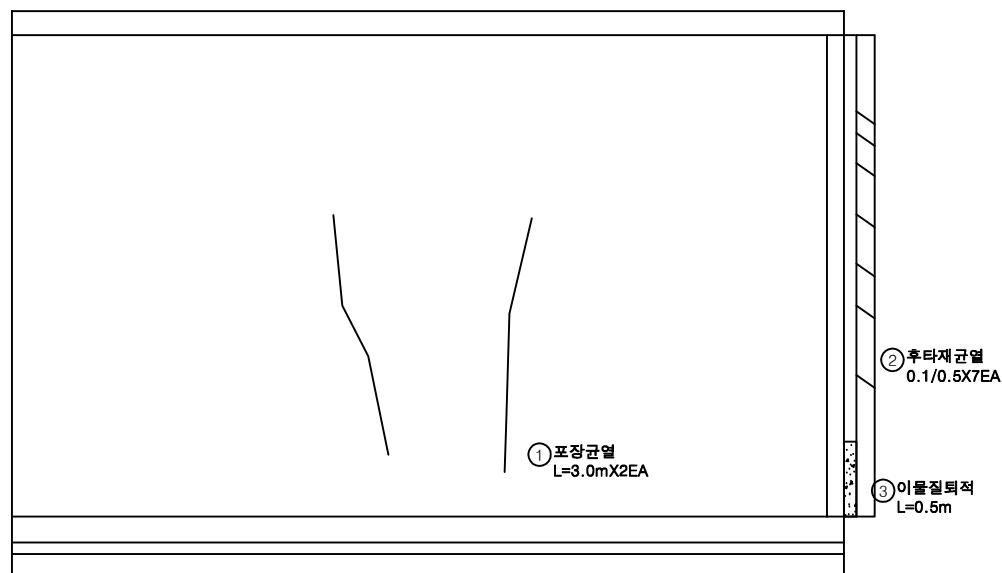
| 번호 | 손상내용 | 손상현황 | | | | | | 비고 |
|---|---|---|---|---|---|---|---|---|
| 1 | 포장균열 | | 3.0 | | 6.00 | m | 2 | |
| 2 | 후타재균열 | 0.1 | 0.5 | | 3.50 | m | 7 | |

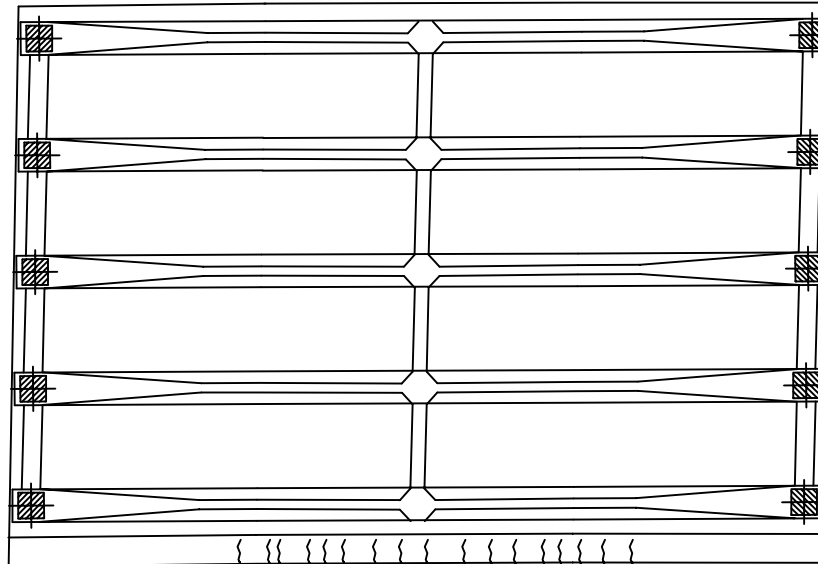
| 번호 | 손상내용 | 손상현황 | | | | | 비고 |
|---|---|---|---|---|---|---|---|
| 1 | 균열 | 0.1 | 1.0 | | 17.00 | m | 17 |

① 0.1/1.0 X17EA

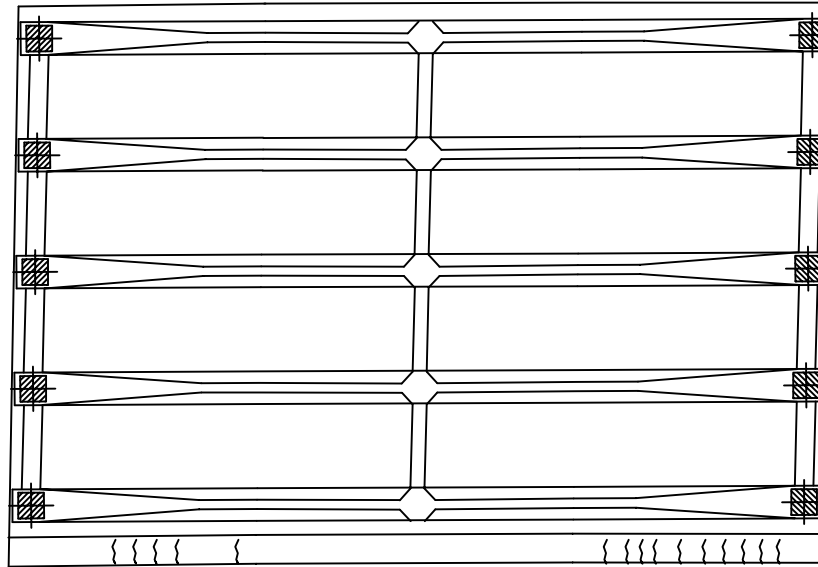
| 번호 | 손상내용 | 손상현황 | | | | | 비고 |
|---|---|---|---|---|---|---|---|
| 1 | 균열 | 0.1 | 1.0 | | 5.00 | m | 5 |
| 2 | 균열 | 0.1 | 1.0 | | 10.00 | m | 10 |

① 0.1/1.0 X5EA

② 0.1/1.0 X10EA

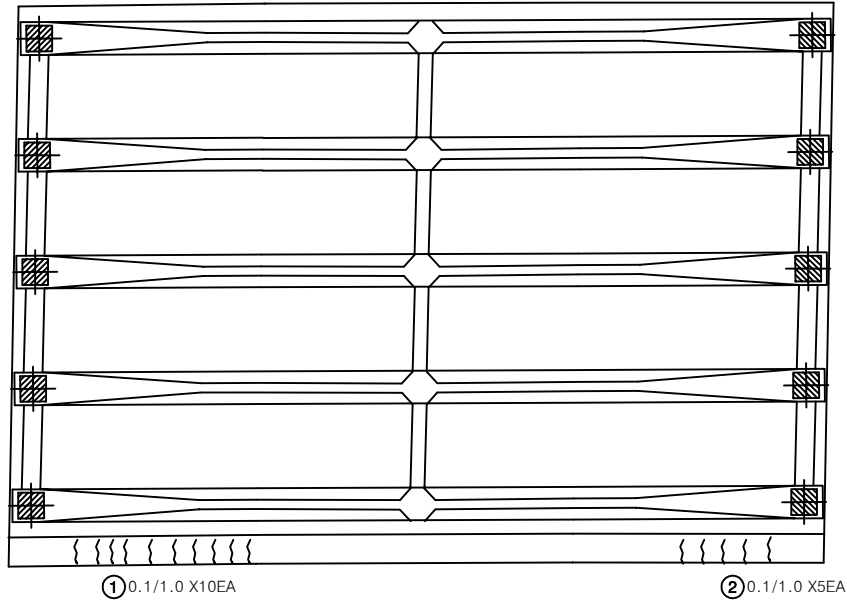
| 번호 | 손상내용 | 손상현황 | | | | | 비고 |
|---|---|---|---|---|---|---|---|
| 1 | 균열 | 0.1 | 1.0 | | 10.00 | m | 10 |
| 2 | 균열 | 0.1 | 1.0 | | 5.00 | m | 5 |

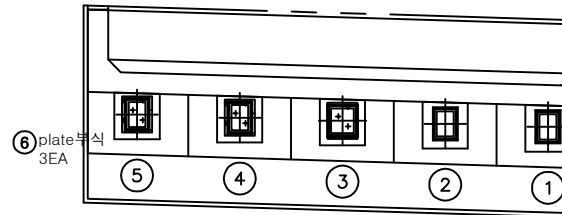
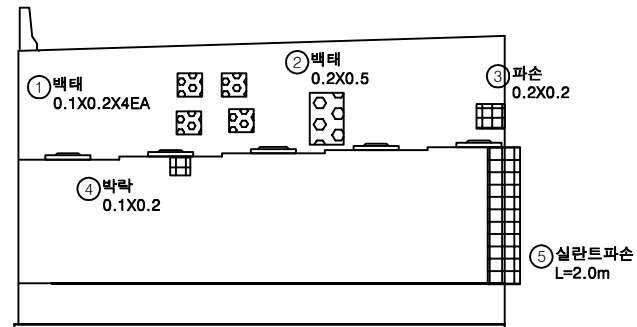
| 번호 | 손상내용 | 손상현황 | | | | | 비고 |
|---|---|---|---|---|---|---|---|
| 4 | 박락 | | 0.1 | 0.2 | 0.02 | m <sup>2</sup> | 1 손상명변경 |
| 6 | plate부식 | | | | 3.00 | EA | 3 |

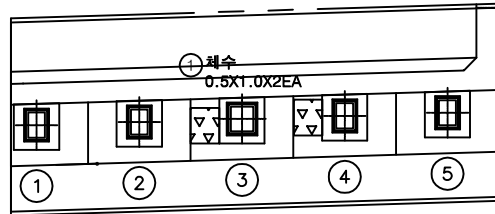
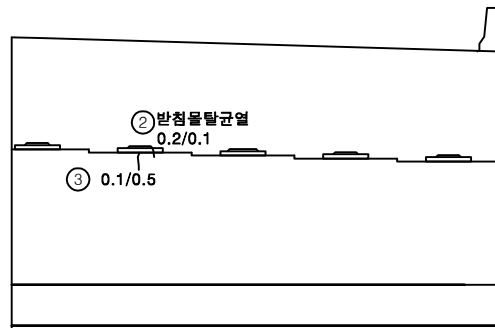
| 번호 | 손상내용 | 손상현황 | | | | | | 비고 |
|---|---|---|---|---|---|---|---|---|
| 2 | 받침물탈균열 | 0.2 | 0.1 | | 0.10 | m | 1 | |
| 3 | 균열 | 0.1 | 0.5 | | 0.50 | m | 1 | |
