상주영천고속도로 시설물 안전·하자점검 및 성능평가 용역  
(2022년 하반기 정밀안전점검)

# 외 관 조 사 망 도

내포교

2022.12

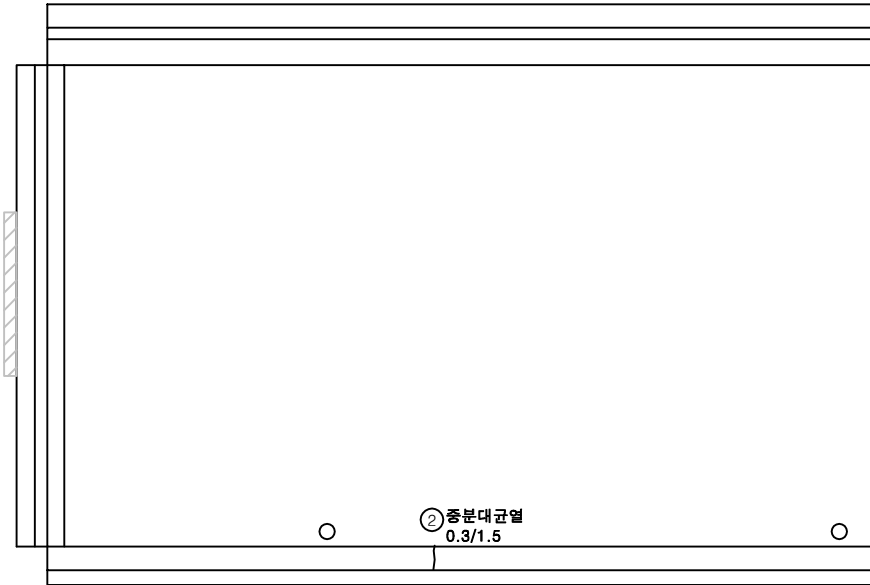
① 접속부박락  
0.1X3.0

② 종분대균열  
0.3/1.5

| 번호 | 손상내용 | 손상현황 | | | | | | 비고 |
|---|---|---|---|---|---|---|---|---|
| 1 | 접속도로박락 | | 0.1 | 3.0 | 0.30 | m | 1 | 21'하 보수 |
| 2 | 종분대균열 | 0.3 | 1.5 | | 1.50 | m | 1 | |

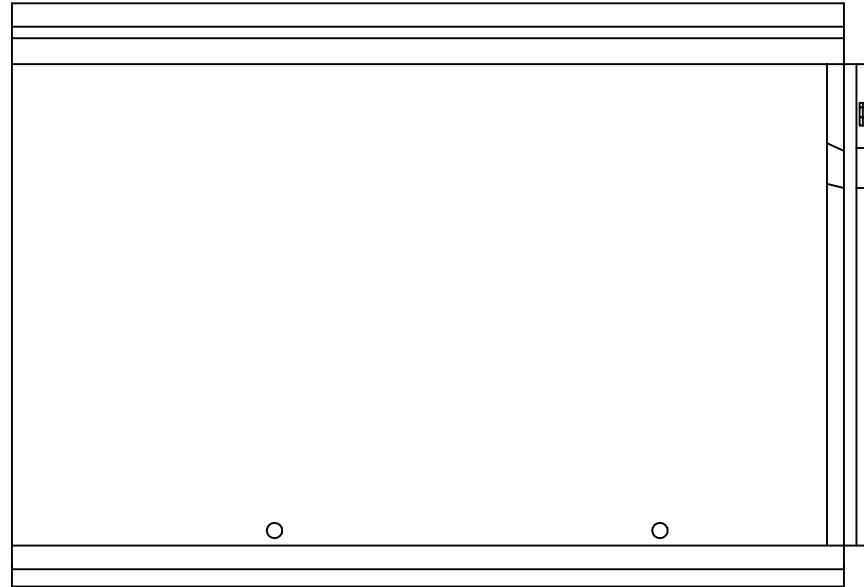
② 후타재파손  
0.1X0.2① 후타재균열  
0.1/0.3X4EA

| 번호 | 손상내용 | 손상현황 | | | | | | 비고 |
|---|---|---|---|---|---|---|---|---|
| 1 | 후타재균열 | 0.1 | 0.3 | | 1.20 | m | 4 | |
| 2 | 후타재파손 | | 0.1 | 0.2 | 0.02 | m² | 1 | |

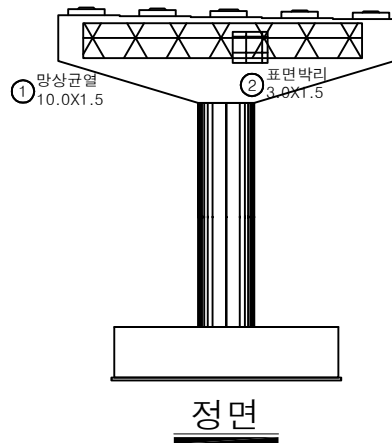
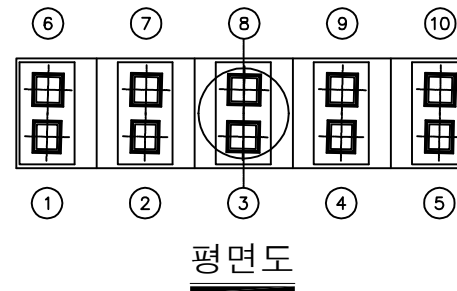
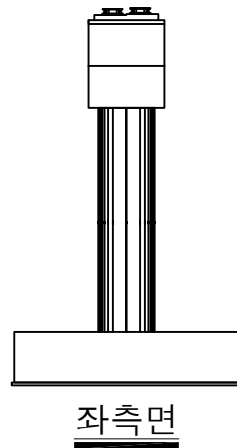
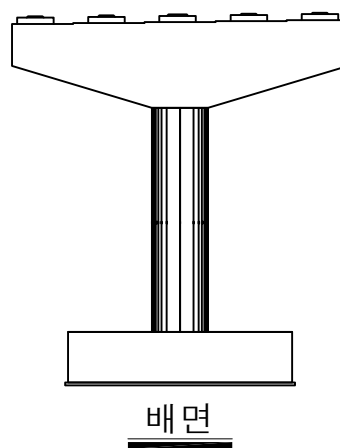
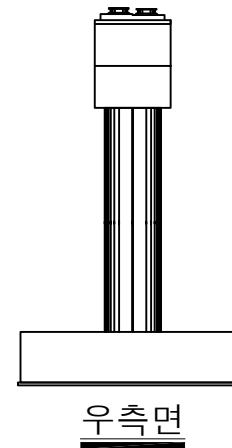
| 번호 | 손상내용 | 손상현황 | | | | | | 비고 |
|---|---|---|---|---|---|---|---|---|
| 1 | 망상균열 | | 10.0 | 1.5 | 15.00 | m <sup>2</sup> | 1 | |

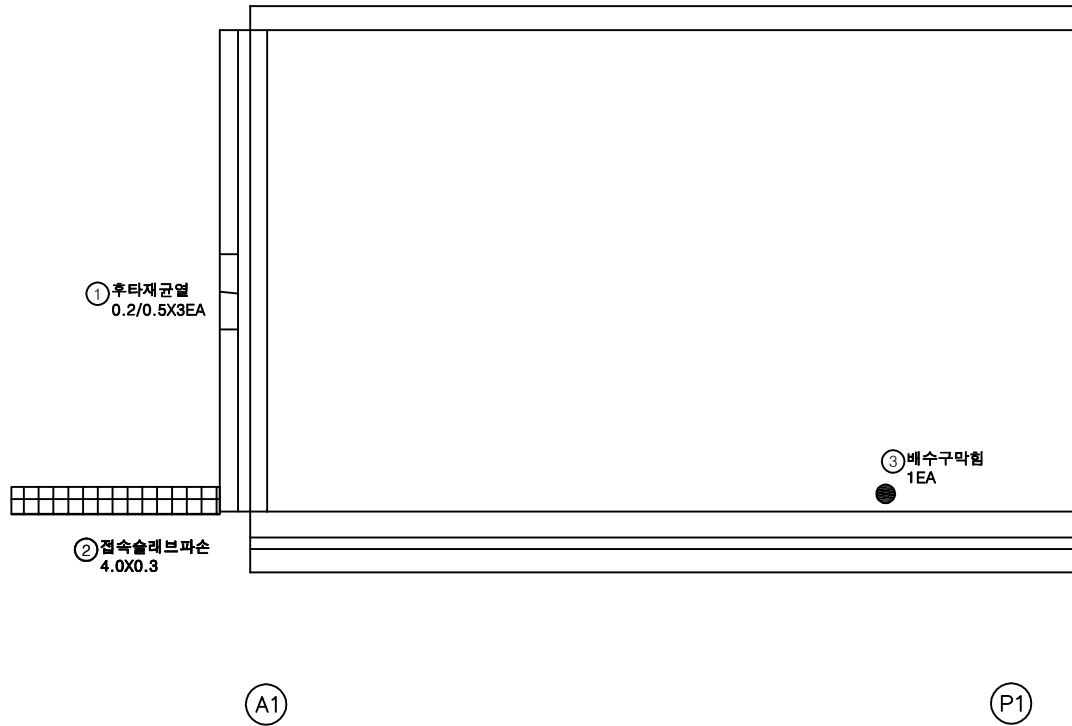
| 번호 | 손상내용 | 손상현황 | | | | | | 비고 |
|---|---|---|---|---|---|---|---|---|
| 1 | 후타재균열 | 0.2 | 0.5 | | 1.50 | m | 3 | |

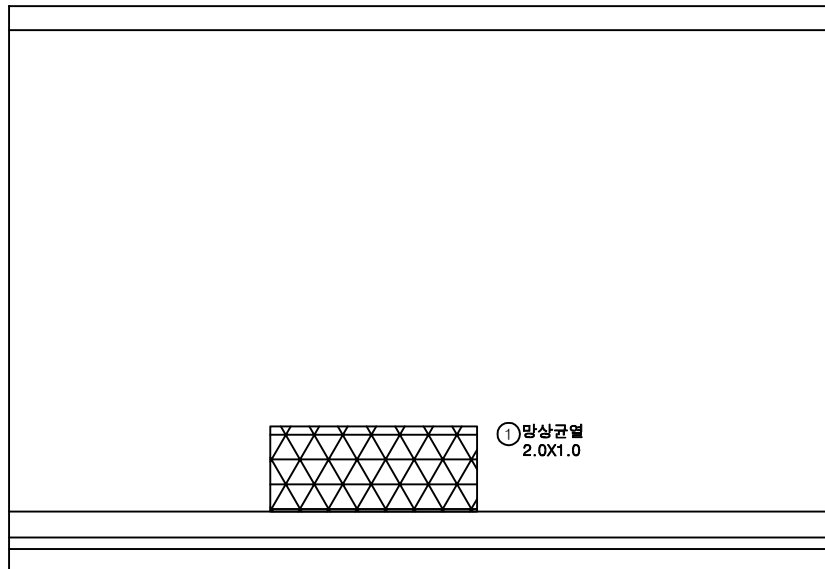
| 번호 | 손상내용 | 손상현황 | | | | | | 비고 |
|---|---|---|---|---|---|---|---|---|
| 1 | 망상균열 | | 2.0 | 1.0 | 2.00 | m <sup>2</sup> | 1 | |

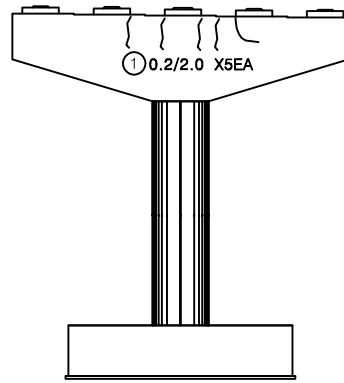
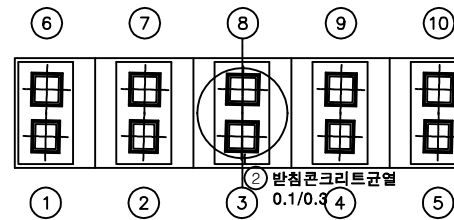
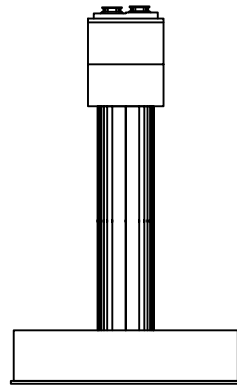
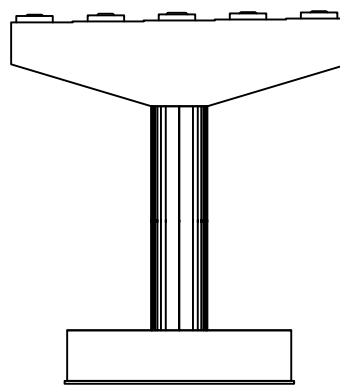
| 번호 | 손상내용 | 손상현황 | | | | | | 비고 |
|---|---|---|---|---|---|---|---|---|
| 1 | 발침콘크리트균열 | 0.2 | 2.0 | | 10.00 | m | 5 | |
| 2 | 발침콘크리트균열 | 0.1 | 0.3 | | 0.30 | m | 1 | |
