상주영천고속도로 시설물 안전·하자점검 및 성능평가 용역  
(2022년 하반기 정밀안전점검)

## 위 관 조 사 망 도

반정교

2022.12

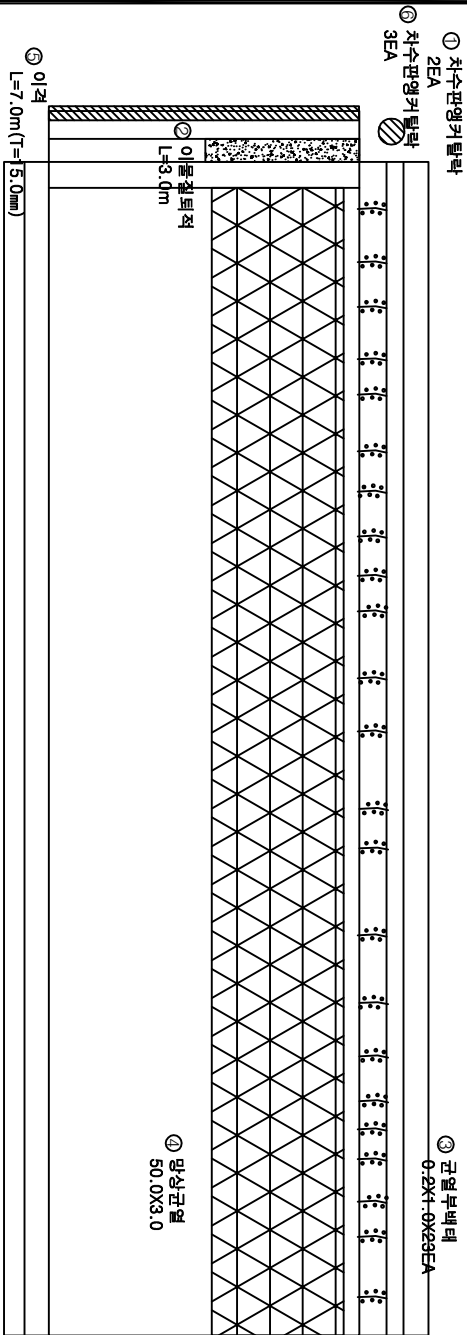
| 번호 | 순상내용 | 순상현황 | | | | 비고 |
|---|---|---|---|---|---|---|
| 1 | 차수판앵커탈락 | | | | 2.00 | EA 2 |
| 2 | 이물철보적 | | 3.0 | | 3.00 | m 1 |
| 3 | 균열부백테 | | 0.2 | 1.0 | 4.60 | m <sup>2</sup> 23 |
| 4 | 망상균열 | | 50.0 | 3.0 | 150.00 | m <sup>2</sup> 1 |
| 5 | 이격 | | 7.0 | | 7.00 | m 1 (T=15mm) |
| 6 | 차수판앵커탈락 | | | | 3.00 | EA 3 |

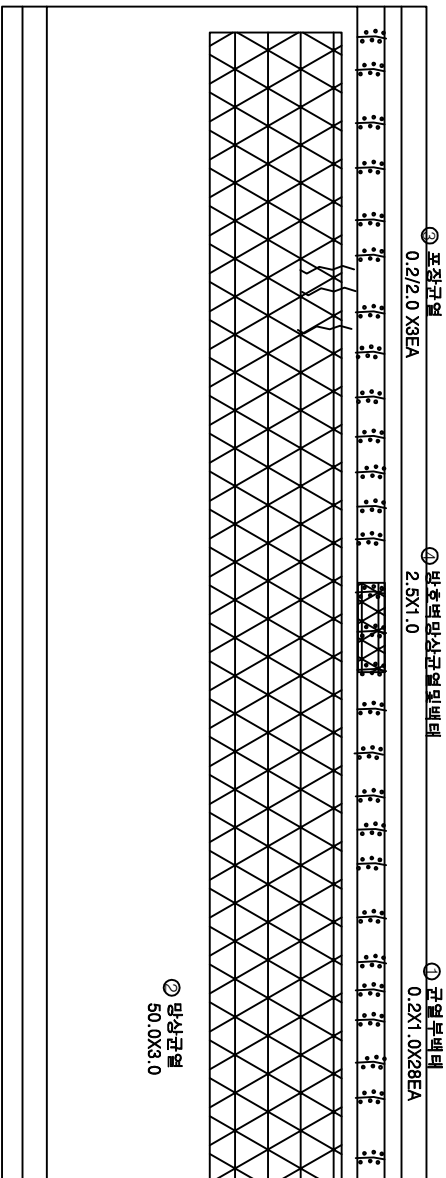
ID : 반정교 슬래브이면 S3 (상주방화)

| 번호 | 순상내용 | 순상현황 | | | | | 비고 | |
|---|---|---|---|---|---|---|---|--|
| 1 | 관열부백태 | | 0.2 | 1.0 | 5.60 | m | 28 | |
| 2 | 망상관열 | | 50.0 | 3.0 | 150.00 | m | 1 | |
| 3 | 포장관열 | 0.2 | 2.0 | | 6.00 | m | 3 | |
| 4 | 반호벽망상관열백태 | | 2.5 | 1.0 | 2.50 | m | 1 | |

② 망상균역 50.0X3.0

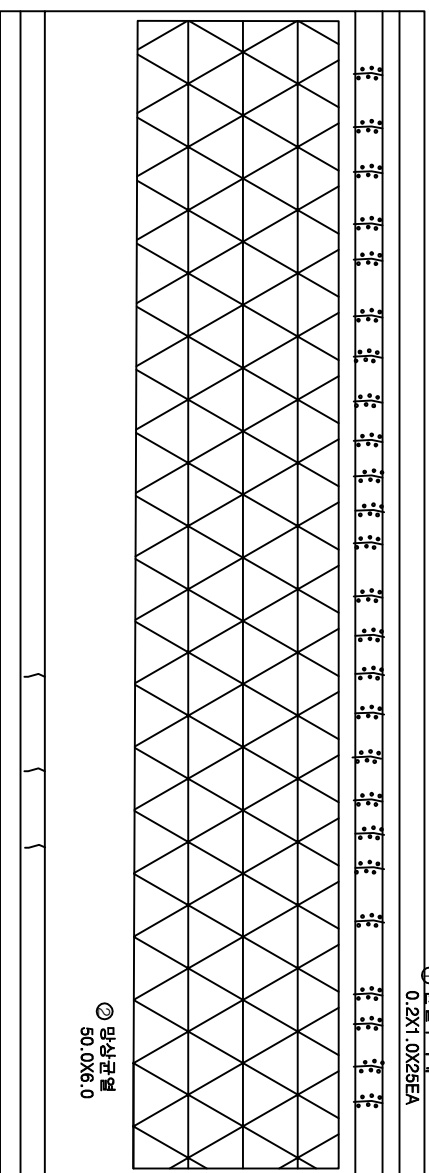
ID : 반정교 슬래브상면 S4 (상주바탕)

| 번호 | 손상내용 | 손상현황 | | | | | | 비고 |
|---|---|---|---|---|---|---|---|---|
| 1 | 균열부백태 | | 0.2 | 1.0 | 5.00 | m <sup>2</sup> | 25 | |
| 2 | 양상균열 | | 50.0 | 6.0 | 300.00 | m <sup>2</sup> | 1 | |
| 3 | 중문대균열부백태 | | 0.2 | 1.0 | 0.60 | m <sup>2</sup> | 3 | |

④ 중분대균열부백태  
0.2X1.0 X3EA

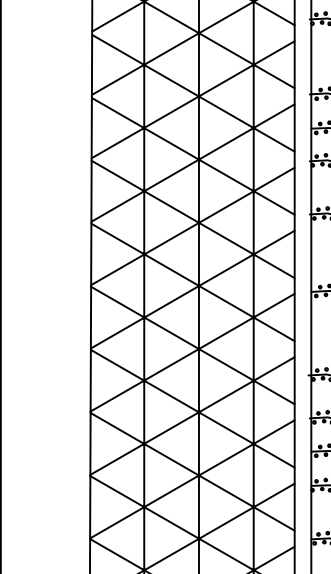
ID : 반정교 슬래브이면 S5 (상주방향)

0.2X0.5X20EA

② 망상균열  
45.0X9.0

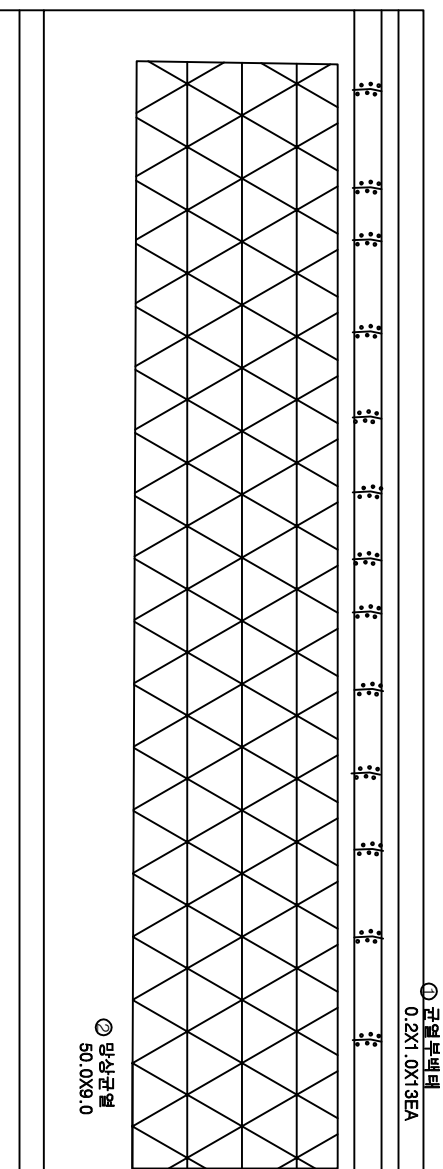
ID : 바정교 슬래브상면 S6 (상주바음)

| 번호 | 손상내용 | 손상현황 | | | | | | 비고 |
|---|---|---|---|---|---|---|---|---|
| 1 | 균열+바닥타 | | 0.2 | 1.0 | 2.60 | ㎡ | 13 | |
| 2 | 명상균열 | | 50.0 | 9.0 | 450.00 | ㎡ | 1 | |

① 균열 부백테  
0.2X1.0X13EA

② 사상규제  
50.0X9.0

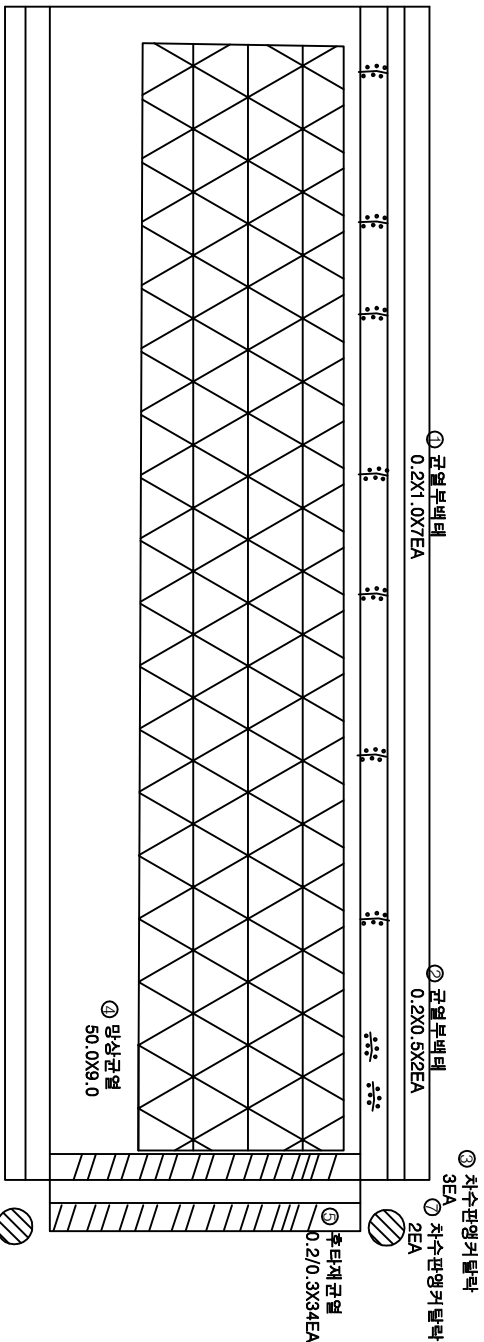
| 번호 | 순상내용 | 순상현황 | | | | | 비고 |
|---|---|---|---|---|---|---|---|
| 1 | 균열부배태 | 0.2 | 1.0 | 1.40 | m <sup>2</sup> | 7 | |
| 2 | 균열부배태 | 0.2 | 0.5 | 0.20 | m <sup>2</sup> | 2 | |
| 3 | 차수판앵커탈락 | | | 3.00 | EA | 3 | |
| 4 | 망상균열 | 50.0 | 9.0 | 450.00 | m <sup>2</sup> | 1 | |
| 5 | 후타재균열 | 0.2 | 0.3 | 10.20 | m <sup>2</sup> | 34 | |
| 6 | 차수판앵커탈락 | | | 7.00 | EA | 7 | |
| 7 | 차수판앵커탈락 | | | 2.00 | EA | 2 | |
| 8 | 차수판앵커탈락 | | | 3.00 | EA | 3 | |

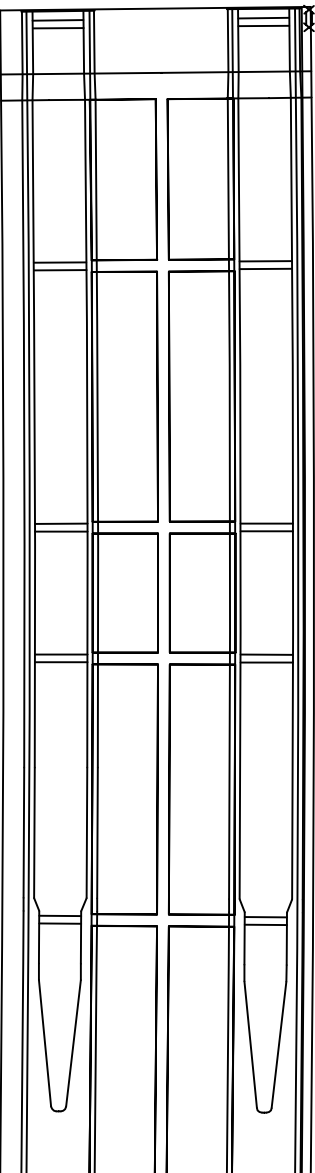
ID : 반정교 슬래브하면 S1 (상주바탕)

① 바닥 및 철근 노출  
0.3X0.5

| 번호 | 손상내용 | 손상현황 | | | | | 비고 | |
|---|---|---|---|---|---|---|---|---|
| 1 | 정기노출 | | 0.3 | 0.5 | 0.15 | ㎡ | 1 | |

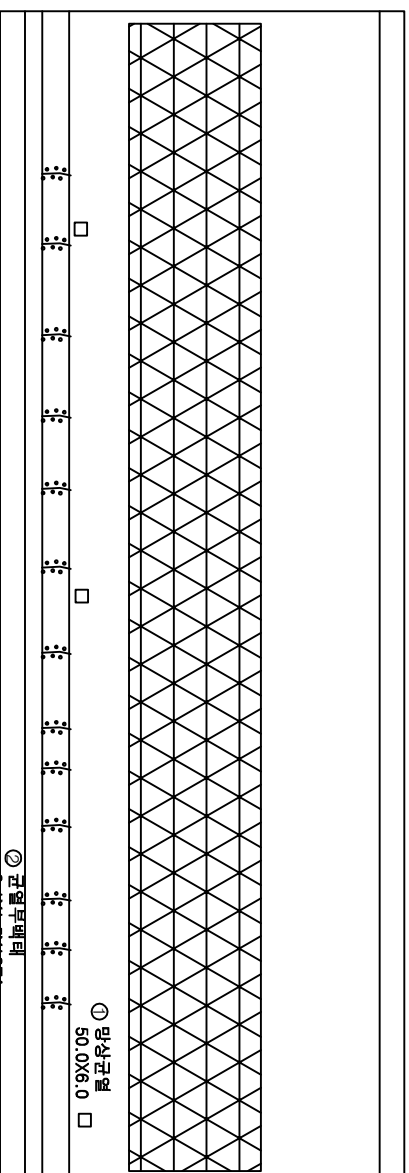
| 번호 | 손상내용 | 손상현황 | | | | | | 비고 |
|---|---|---|---|---|---|---|---|---|
| 1 | 양상균열 | | 50.0 | 6.0 | 300.00 | ㎡ | 1 | |
| 2 | 균열부백화 | | 0.1 | 1.5 | 1.95 | ㎡ | 13 | |

② 균열 부백테  
0.1X1.5X13EA

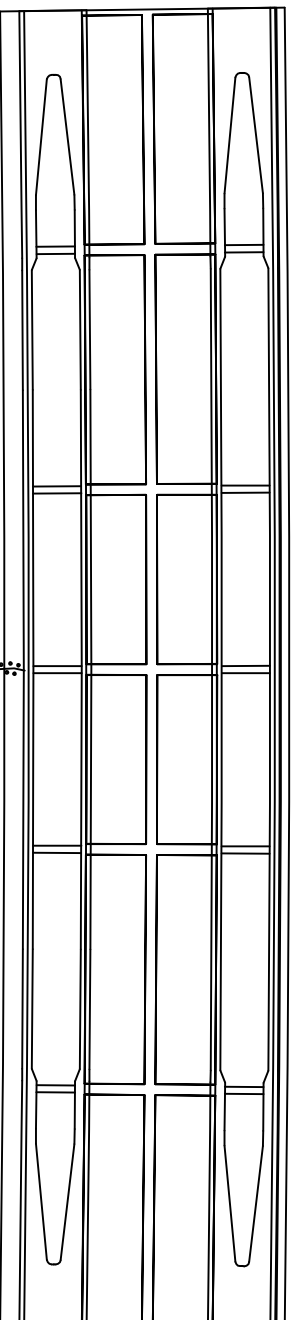
① 균열부백태  
0.1X1.0
