상주영천고속도로 시설물 안전·하자점검 및 성능평가 용역  
(2022년 하반기 정밀안전점검)

# 외 관 조 사 망 도

영천 JCT R-B교

2022.12

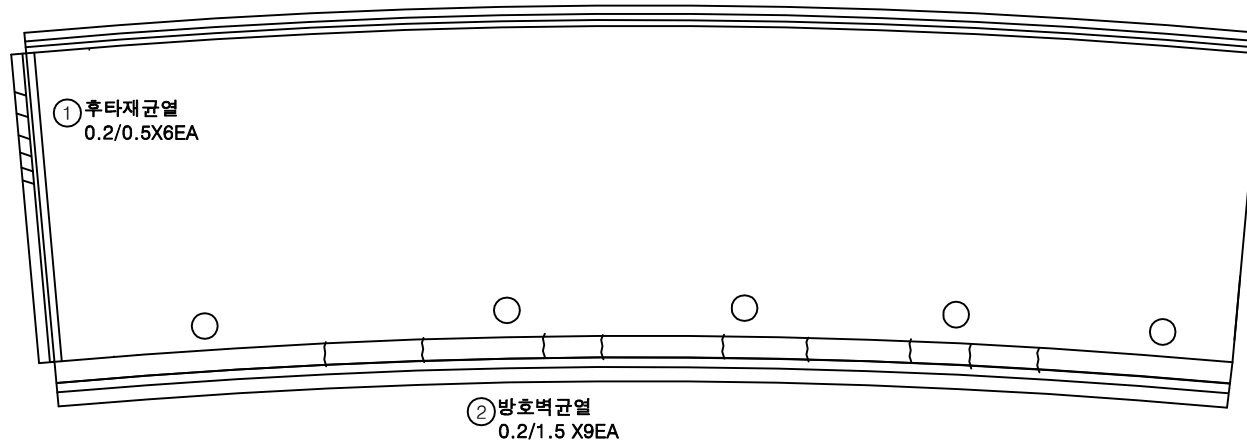
| | | | 01 |

| 번호 | 손상내용 | 손상현황 | | | | | | 비고 |
|---|---|---|---|---|---|---|---|---|
| 1 | 후타재균열 | 0.2 | 0.5 | | 3.00 | m | 6 | |
| 2 | 방호벽균열 | 0.2 | 1.5 | | 13.50 | m | 9 | |

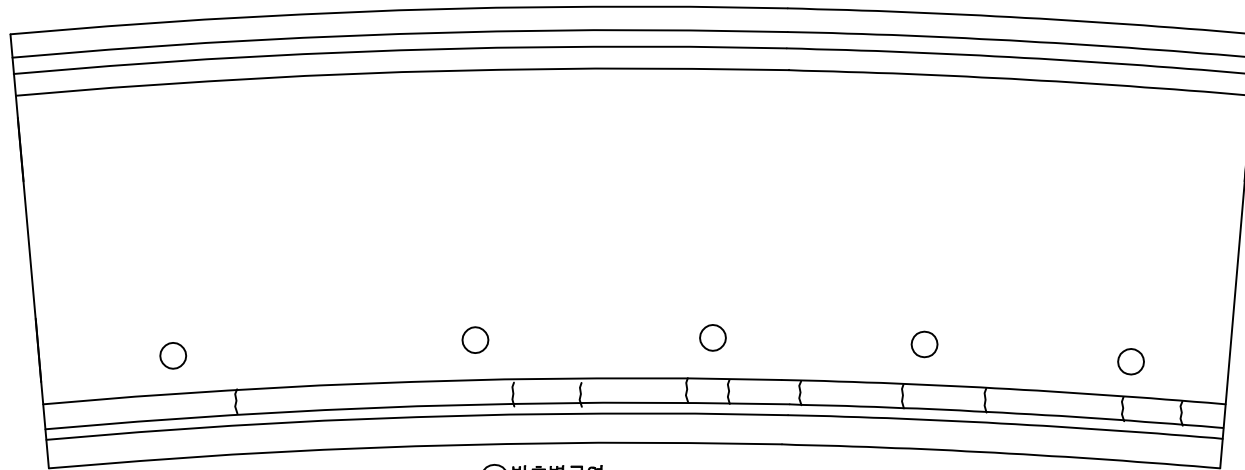
| | | | 03 |

| 번호 | 손상내용 | 손상현황 | | | | | | 비고 |
|---|---|---|---|---|---|---|---|---|
| 1 | 방호벽균열 | 0.2 | 1.5 | | 15.00 | m | 10 | |

① 방호벽균열  
0.2/1.5 X10EA

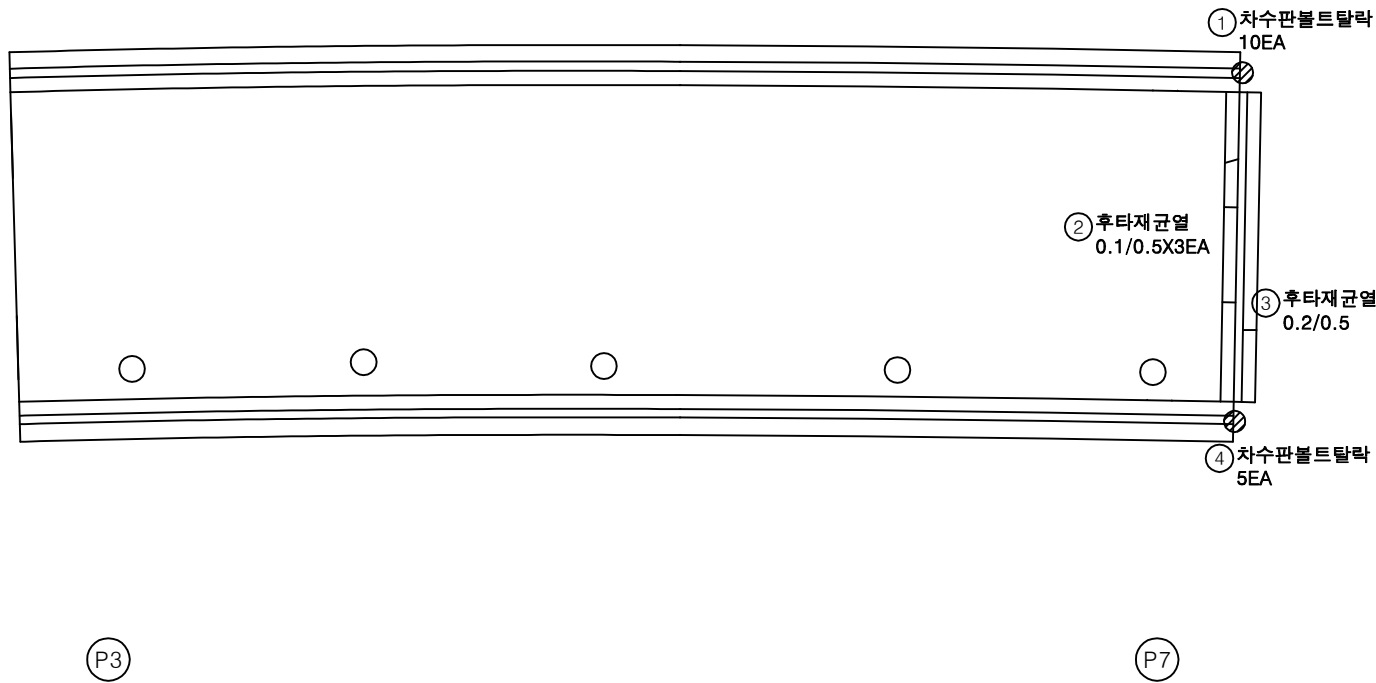
| 번호 | 손상내용 | 손상현황 | | | | | | 비고 |
|---|---|---|---|---|---|---|---|---|
| 1 | 차수판볼트탈락 | | | | 10.00 | EA | 10 | |
| 2 | 후타재균열 | 0.1 | 0.5 | | 1.50 | m | 3 | |
| 3 | 후타재균열 | 0.2 | 0.5 | | 0.50 | m | 1 | |
| 4 | 차수판볼트탈락 | | | | 5.00 | EA | 5 | |

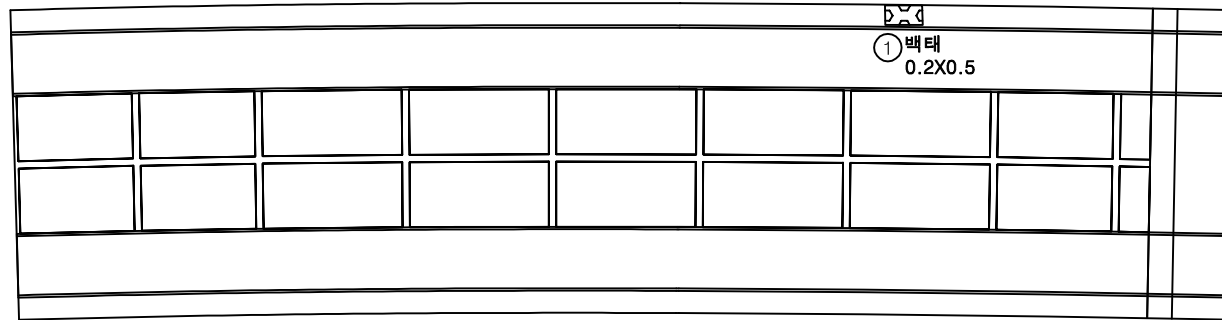
| 철근노출 | 침하 | 그늘음 | 도면번호 | 08 |

| 번호 | 손상내용 | 손상현황 | | | | | | 비고 |
|---|---|---|---|---|---|---|---|---|
| 1 | 백태 | | 0.2 | 0.5 | 0.10 | m <sup>2</sup> | 1 | |

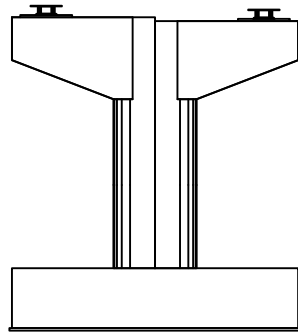
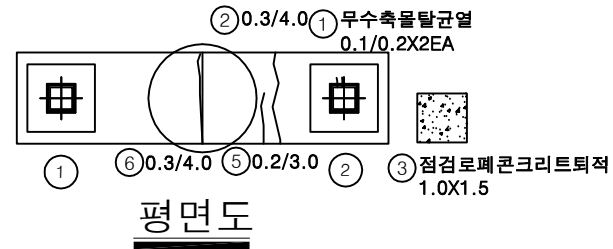
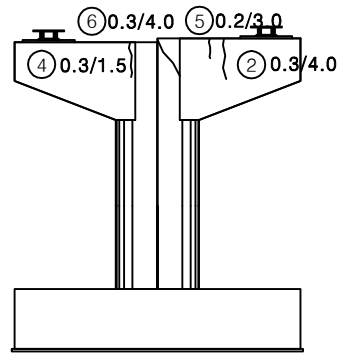
| 번호 | 손상내용 | 손상현황 | | | | | | 비 고 |
|---|---|---|---|---|---|---|---|---|
| 1 | 무수축물탈균열 | 0.1 | 0.2 | | 0.40 | m | 2 | |
| 2 | 균열 | 0.3 | 4.0 | | 4.00 | m | 1 | |
| 4 | 균열 | 0.3 | 1.5 | | 1.50 | m | 1 | |
| 5 | 균열 | 0.2 | 3.0 | | 3.00 | m | 1 | |
| 6 | 균열 | 0.3 | 4.0 | | 4.00 | m | 1 | 길이증가 |

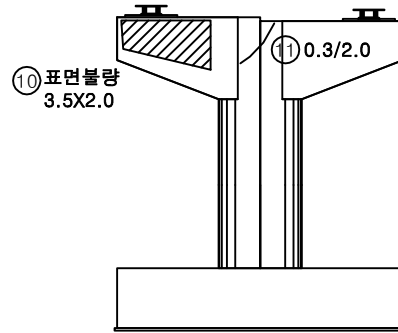
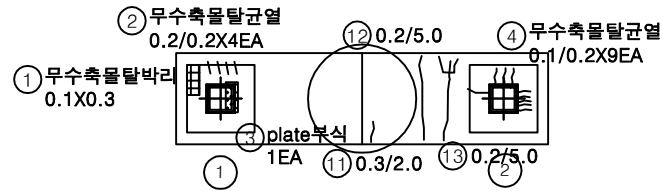
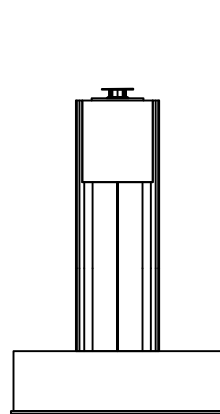
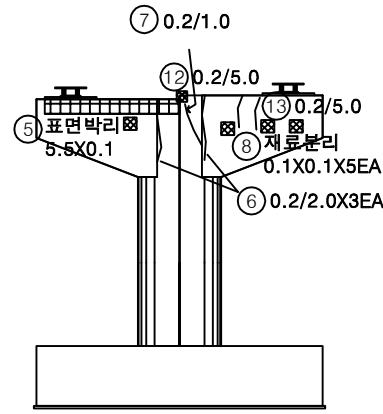
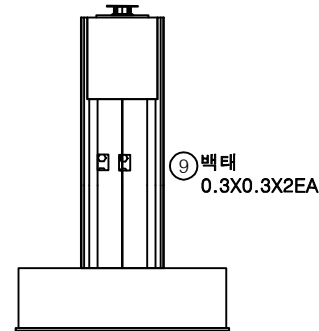
| 번호 | 손상내용 | 손상현황 | | | | | | 비 고 |
|---|---|---|---|---|---|---|---|---|
| 2 | 무수축물탈균열 | 0.2 | 0.2 | | 0.80 | m | 4 | |
| 3 | plate부식 | | | | 1.00 | EA | 1 | |
| 4 | 무수축물탈균열 | 0.1 | 0.2 | | 1.80 | m | 9 | |
| 6 | 균열 | 0.2 | 2.0 | | 6.00 | m | 3 | |
| 7 | 균열 | 0.2 | 1.0 | | 1.00 | m | 1 | |
| 11 | 균열 | 0.3 | 2.0 | | 2.00 | m | 1 | |
| 12 | 균열 | 0.2 | 5.0 | | 5.00 | m | 1 | |
| 13 | 균열 | 0.2 | 5.0 | | 5.00 | m | 1 | |
