상주영천고속도로 시설물 안전·하자점검 및 성능평가 용역  
(2022년 하반기 정밀안전점검)

# 외 관 조 사 망 도

낙동JCT교

2022.12

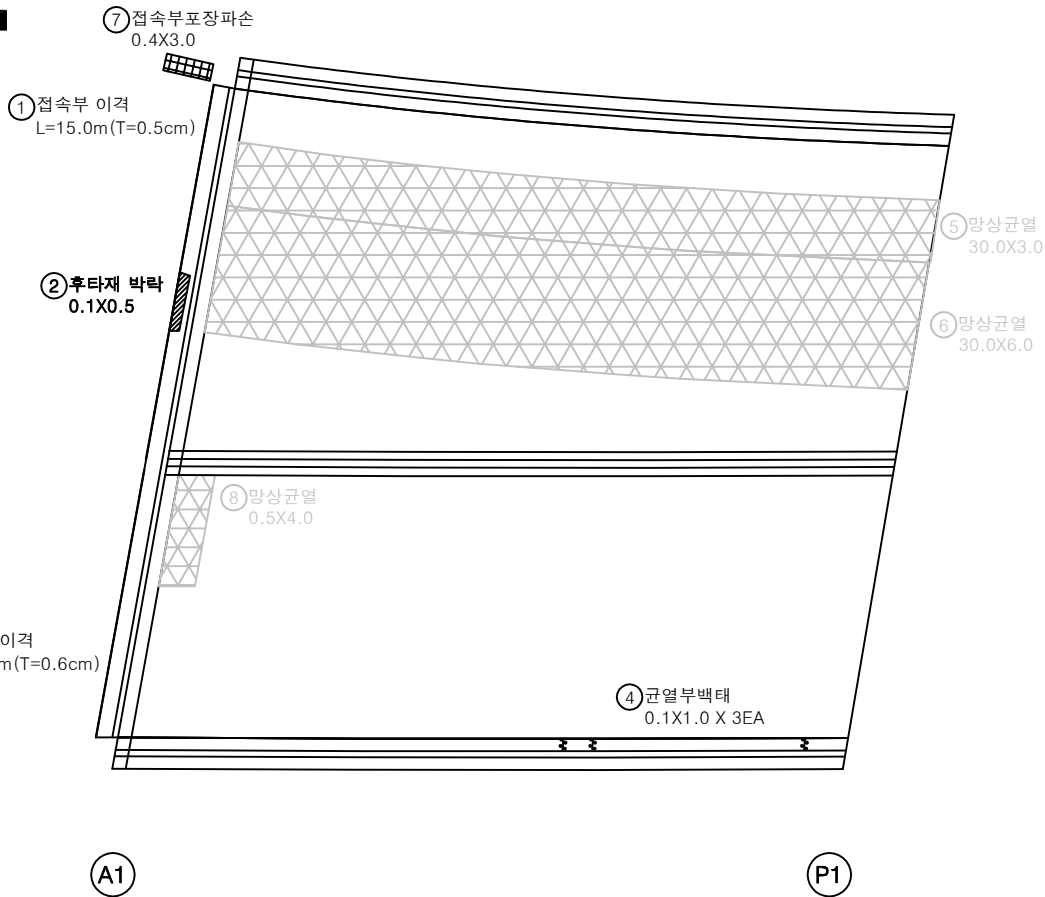
| 도 면 번 호 | 01 |

| 번호 | 손상내용 | 손상현황 | | | | | | 비 고 |
|---|---|---|---|---|---|---|---|---|
| 1 | 접속부 이격 | | 15.0 | | 15.00 | m | 1 | (T=0.5cm) |
| 2 | 후타재 박락 | | 0.1 | 0.5 | 0.05 | m² | 1 | |
| 3 | 접속부 이격 | | 10.0 | | 10.00 | m | 1 | (T=0.6cm) |
| 4 | 균열부백태 | | 0.1 | 1.0 | 0.30 | m² | 3 | |
| 5 | 망상균열 | | 30.0 | 3.0 | 90.00 | m² | 1 | 21'상 보수 |
| 6 | 망상균열 | | 30.0 | 6.0 | 180.00 | m² | 1 | 21'상 보수 |
| 7 | 접속부 포장파손 | | 0.4 | 3.0 | 1.20 | m² | 1 | |
| 8 | 망상균열 | | 0.5 | 4.0 | 2.00 | m² | 1 | 21'상 보수 |

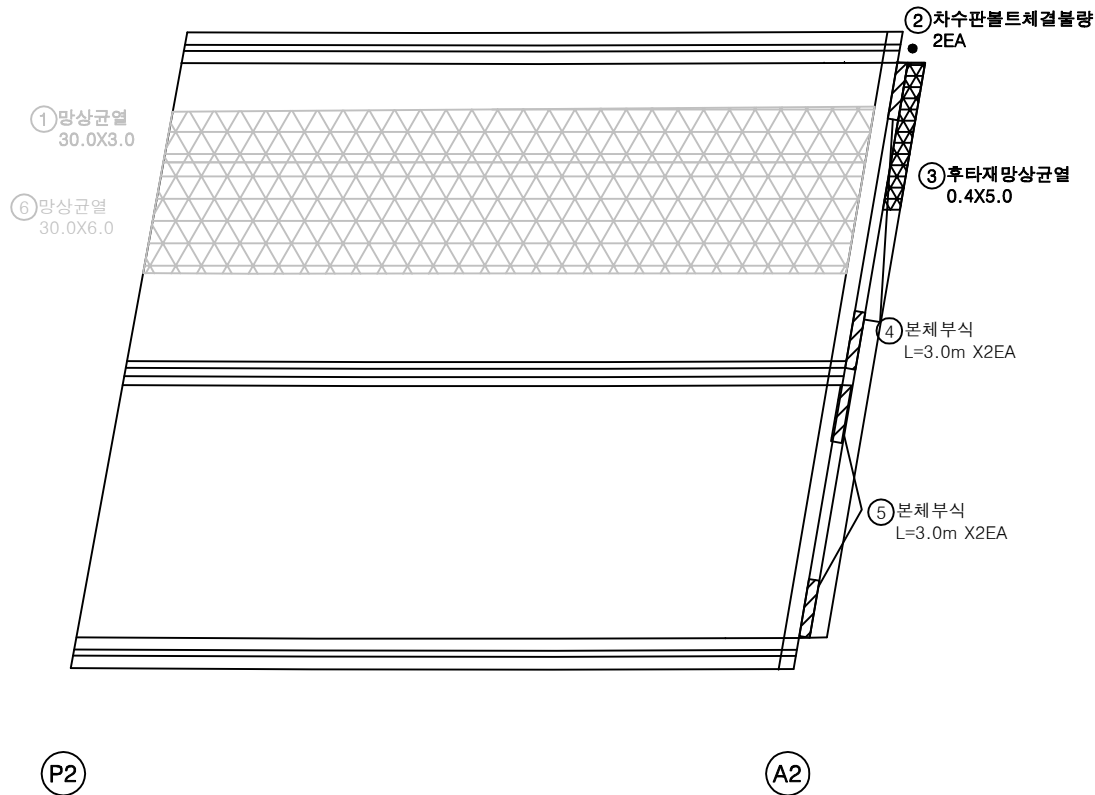
| 도면번호 | 03 |

| 번호 | 손상내용 | 손상현황 | | | | | | 비고 |
|---|---|---|---|---|---|---|---|---|
| 1 | 망상균열 | | 30.0 | 3.0 | 90.00 | m <sup>2</sup> | 1 | 21'상 보수 |
| 2 | 차수판 볼트 체결불량 | | | | 2.00 | EA | 2 | |
| 3 | 후타재 망상균열 | | 0.4 | 5.0 | 2.00 | m <sup>2</sup> | 1 | |
| 4 | 본체부식 | | 3.0 | | 6.00 | m | 2 | |
| 5 | 본체부식 | | 3.0 | | 6.00 | m | 2 | |
| 6 | 망상균열 | | 30.0 | 6.0 | 180.00 | m <sup>2</sup> | 1 | 21'상 보수 |

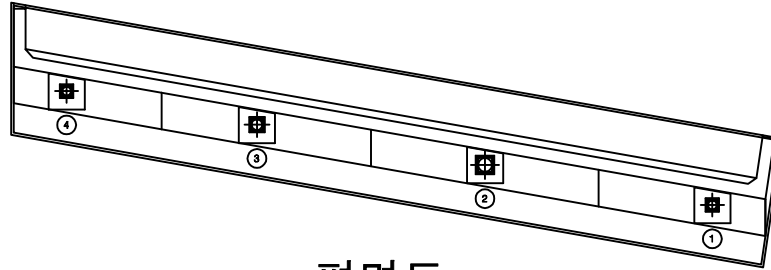
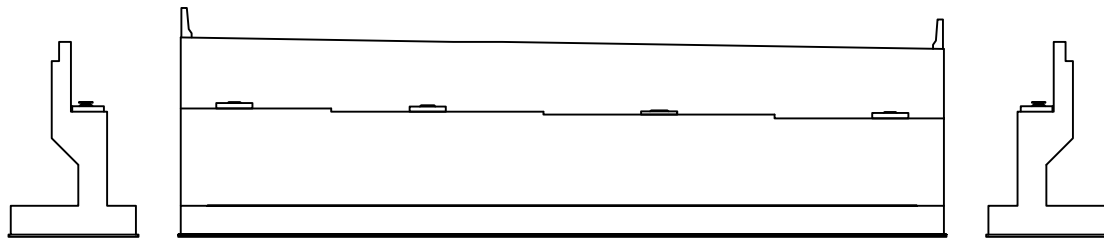
| 번호 | 손상내용 | 손상현황 | | | | | | 비 고 |
|---|---|---|---|---|---|---|---|---|
| 1 | 무수축물탈균열 | 0.2 | 0.2 | | 0.20 | m | 1 | 손상감소 |
| 2 | 균열 | 0.2 | 1.0 | | 1.00 | m | 1 | |
| 4 | 누수흔적 | | 0.5 | 2.0 | 3.00 | m <sup>2</sup> | 3 | |
| 6 | 균열 | 0.2 | 2.0 | | 2.00 | m | 1 | 22'상 보수 |
| 7 | 균열 | 0.3 | 2.0 | | 2.00 | m | 1 | |
| 8 | 균열 | 0.2 | 2.0 | | 4.00 | m | 2 | 22'상 보수 |
| 9 | plate부식 | | | | 4.00 | EA | 4 | |

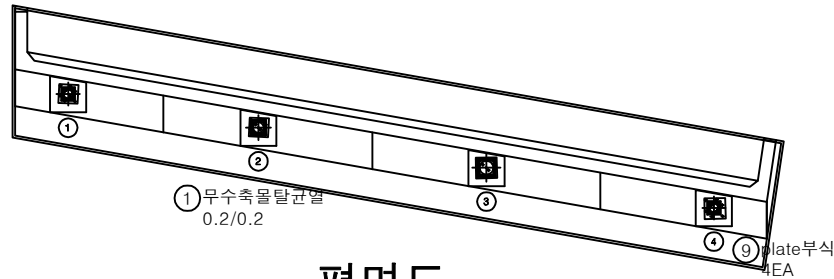
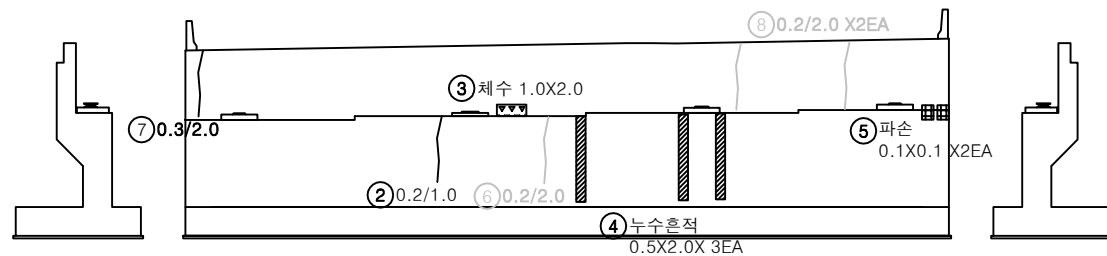
| 번호 | 손상내용 | 손상현황 | | | | | | 비 고 |
|---|---|---|---|---|---|---|---|---|
| 1 | 무수측물탈균열 | 0.2 | 0.2 | | 0.40 | m | 2 | 20'하 보수 |
| 2 | 균열 | 0.2 | 1.0 | | 1.00 | m | 1 | |
| 3 | 재료분리 | | 2.0 | 0.5 | 1.00 | m <sup>2</sup> | 1 | 손상명 변경 |
| 4 | 재료분리 | | 5.0 | 0.2 | 1.00 | m <sup>2</sup> | 1 | 손상명 변경 |
