상주영천고속도로 시설물 안전·하자점검 및 성능평가 용역  
(2022년 하반기 정밀안전점검)

# 외 관 조 사 망 도

상촌교

2022.12

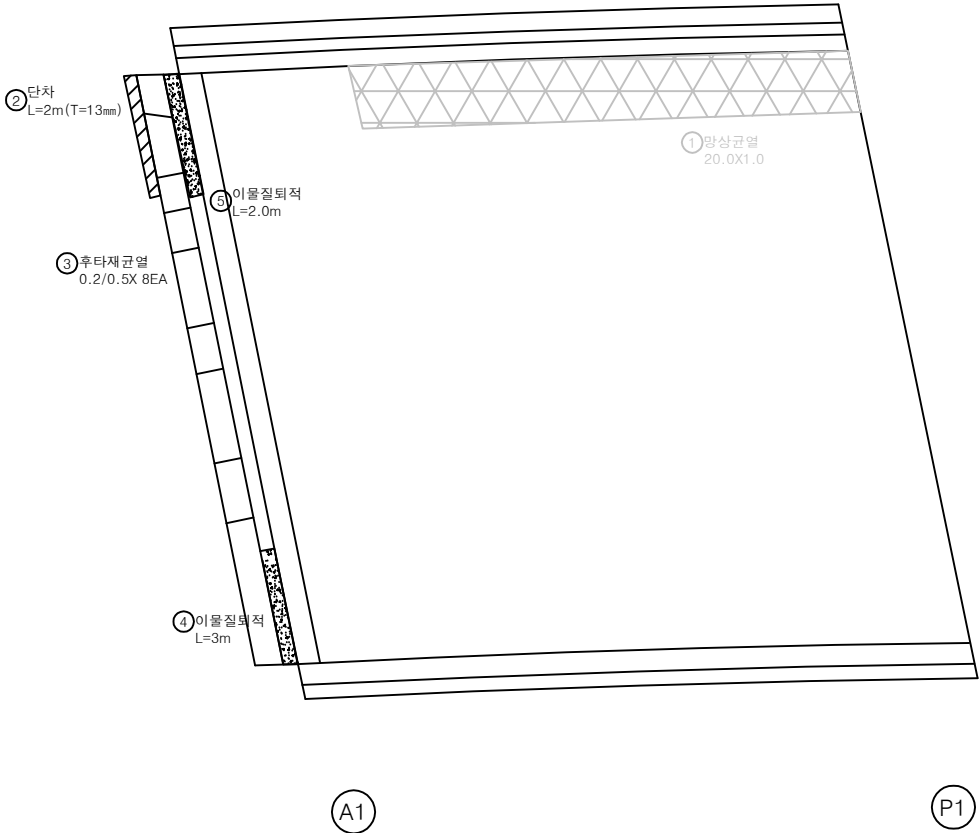
| 번호 | 손상내용 | 손상현황 | | | | | | 비 고 |
|---|---|---|---|---|---|---|---|---|
| 1 | 양상균열 | | 20.0 | 1.0 | 20.00 | m <sup>2</sup> | 1 | 21'상 보수 |
| 2 | 단차 | | 2.0 | | 2.00 | m | 1 | (T=13mm) |
| 3 | 후타재균열 | 0.2 | 0.5 | | 4.00 | m | 8 | |
| 4 | 이물질퇴적 | | 3.0 | | 3.00 | m | 1 | |
| 5 | 이물질퇴적 | | 2.0 | | 2.00 | m | 1 | |

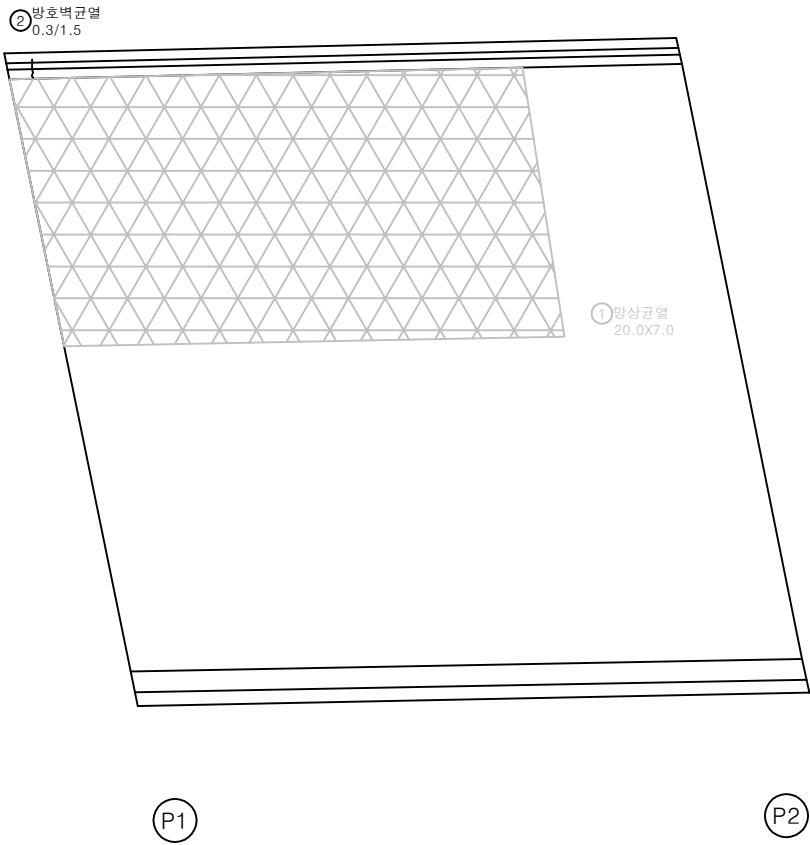
| 번호 | 손상내용 | 손상현황 | | | | | | 비 고 |
|---|---|---|---|---|---|---|---|---|
| 1 | 광상균열 | | 20.0 | 7.0 | 140.00 | m <sup>2</sup> | 1 | 21'상 보수 |
| 2 | 방호벽균열 | 0.3 | 1.5 | | 1.50 | m | 1 | |

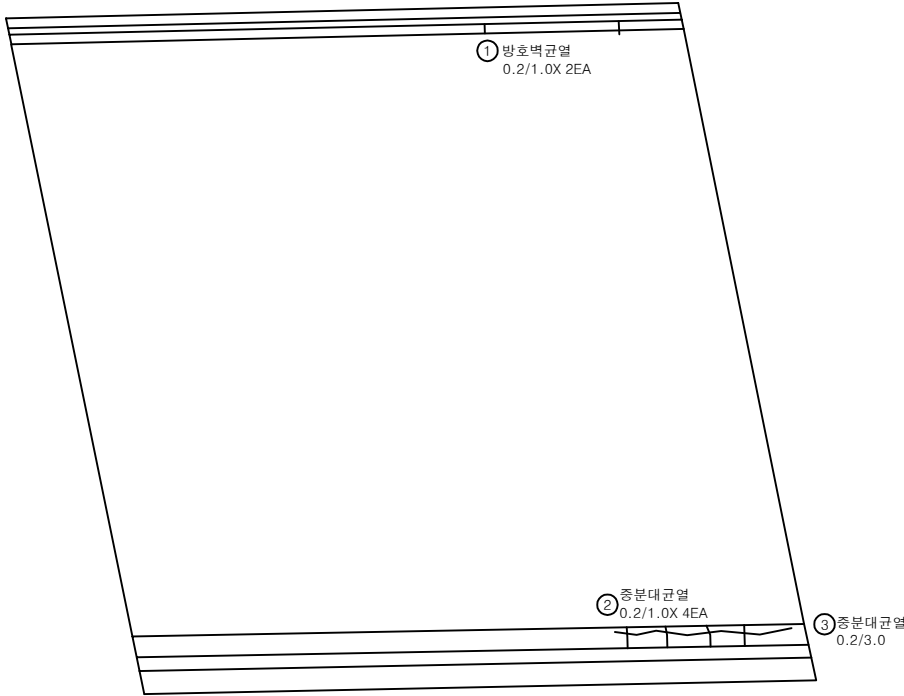
| 번호 | 손상내용 | 손상현황 | | | | | | 비고 |
|---|---|---|---|---|---|---|---|---|
| 1 | 방호벽균열 | 0.2 | 1.0 | | 2.00 | m | 2 | |
| 2 | 중분대균열 | 0.2 | 1.0 | | 4.00 | m | 4 | |
| 3 | 중분대균열 | 0.2 | 3.0 | | 3.00 | m | 1 | |

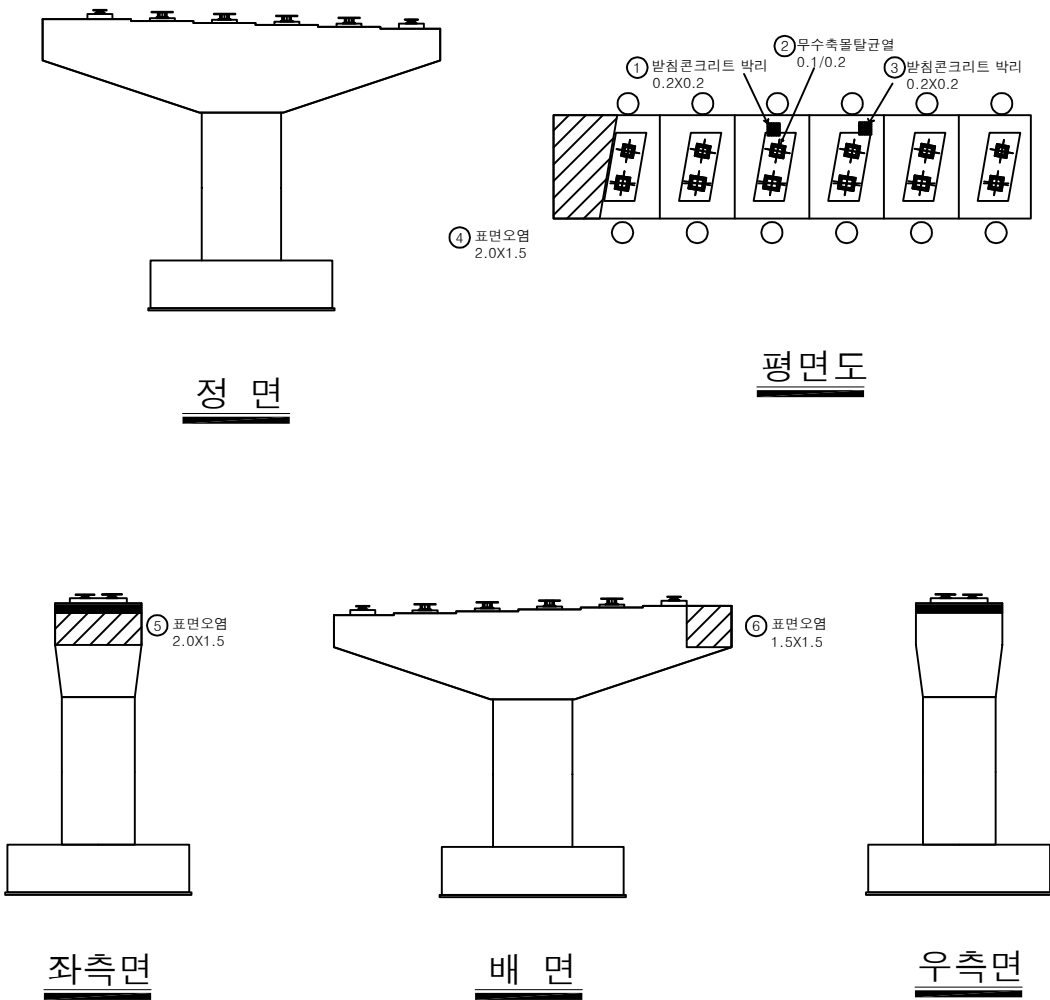
| 번호 | 손상내용 | 손상현황 | | | | | | 비 고 |
|---|---|---|---|---|---|---|---|---|
| 2 | 우수축물탈균열 | 0.1 | 0.2 | | 0.20 | m | 1 | |

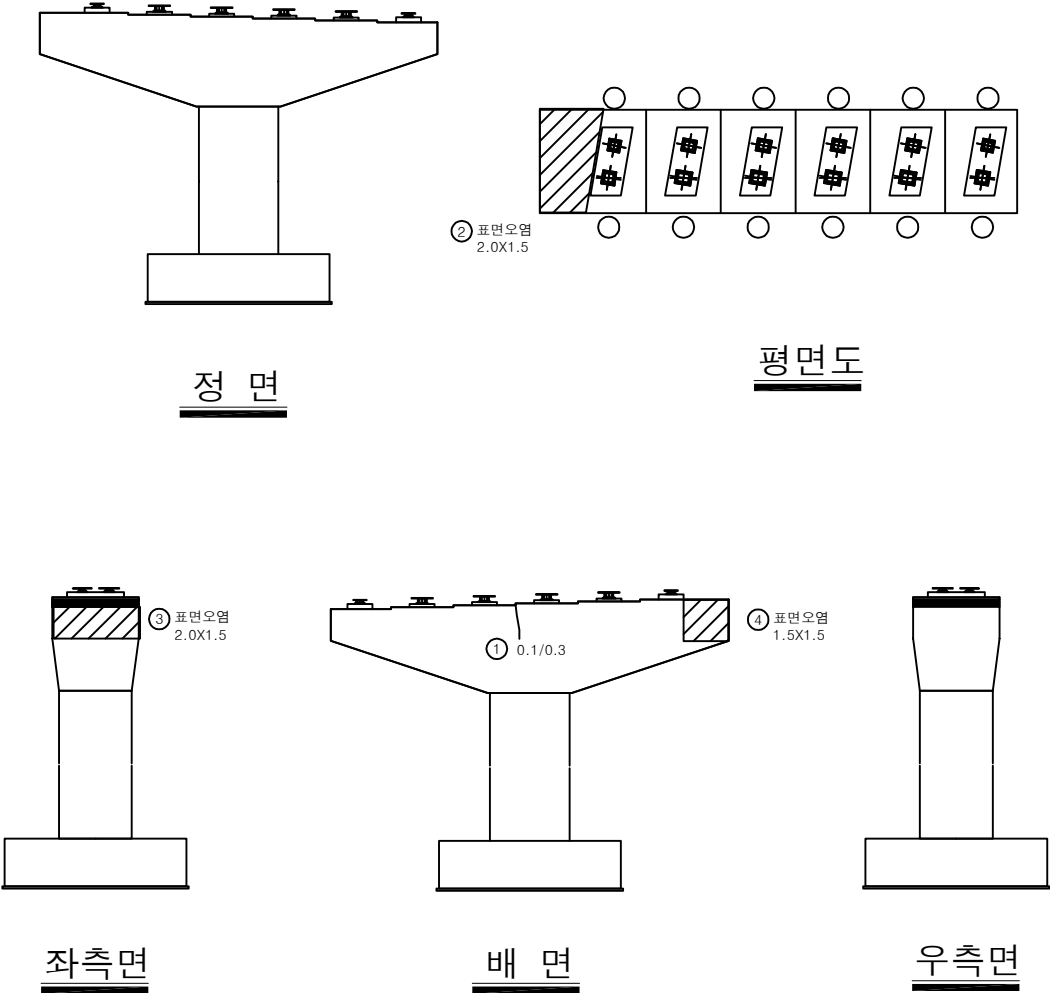
| 번호 | 손상내용 | 손상현황 | | | | | | 비고 |
|---|---|---|---|---|---|---|---|---|
| 1 | 균열 | 0.1 | 0.3 | | 0.30 | m | 1 | |

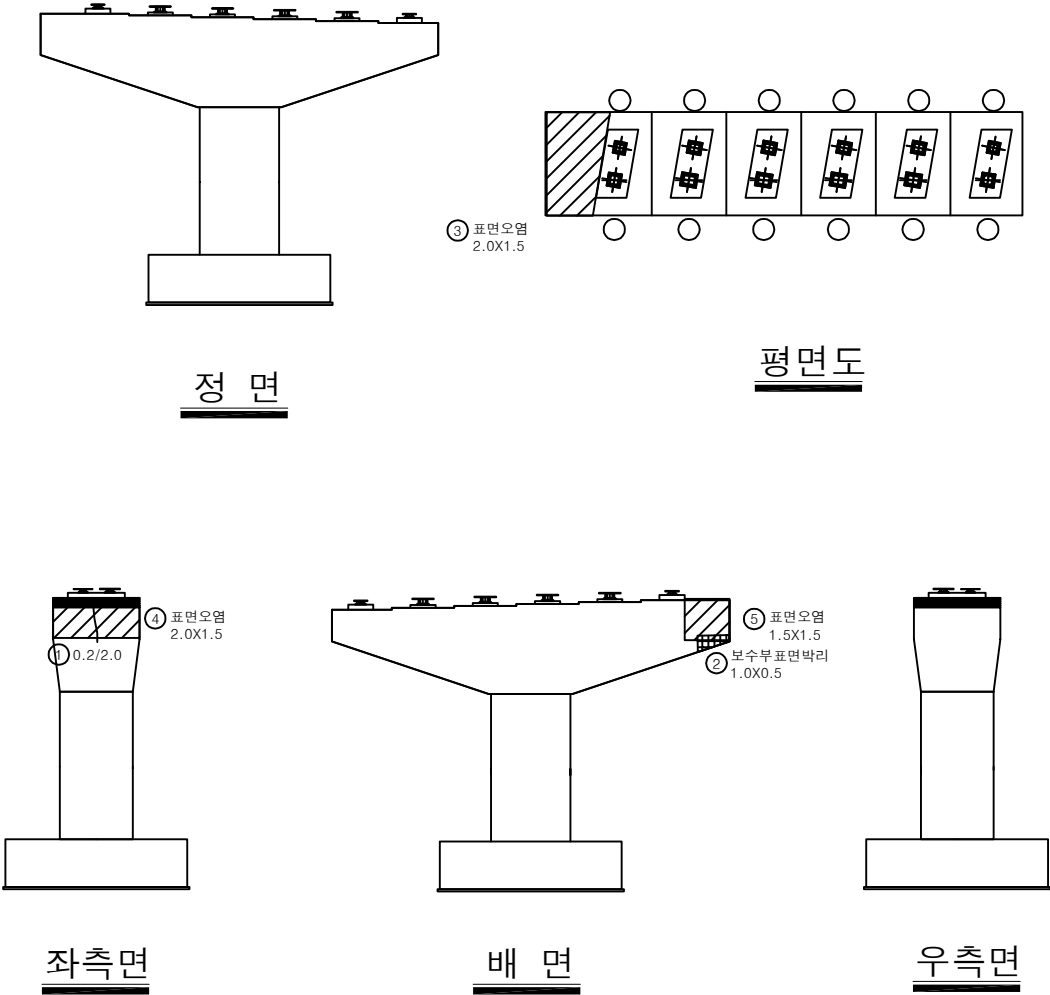
| 번호 | 손상내용 | 손상현황 | | | | | | 비 고 |
|---|---|---|---|---|---|---|---|---|
| 1 | 균열 | 0.2 | 2.0 | | 2.00 | m | 1 | |

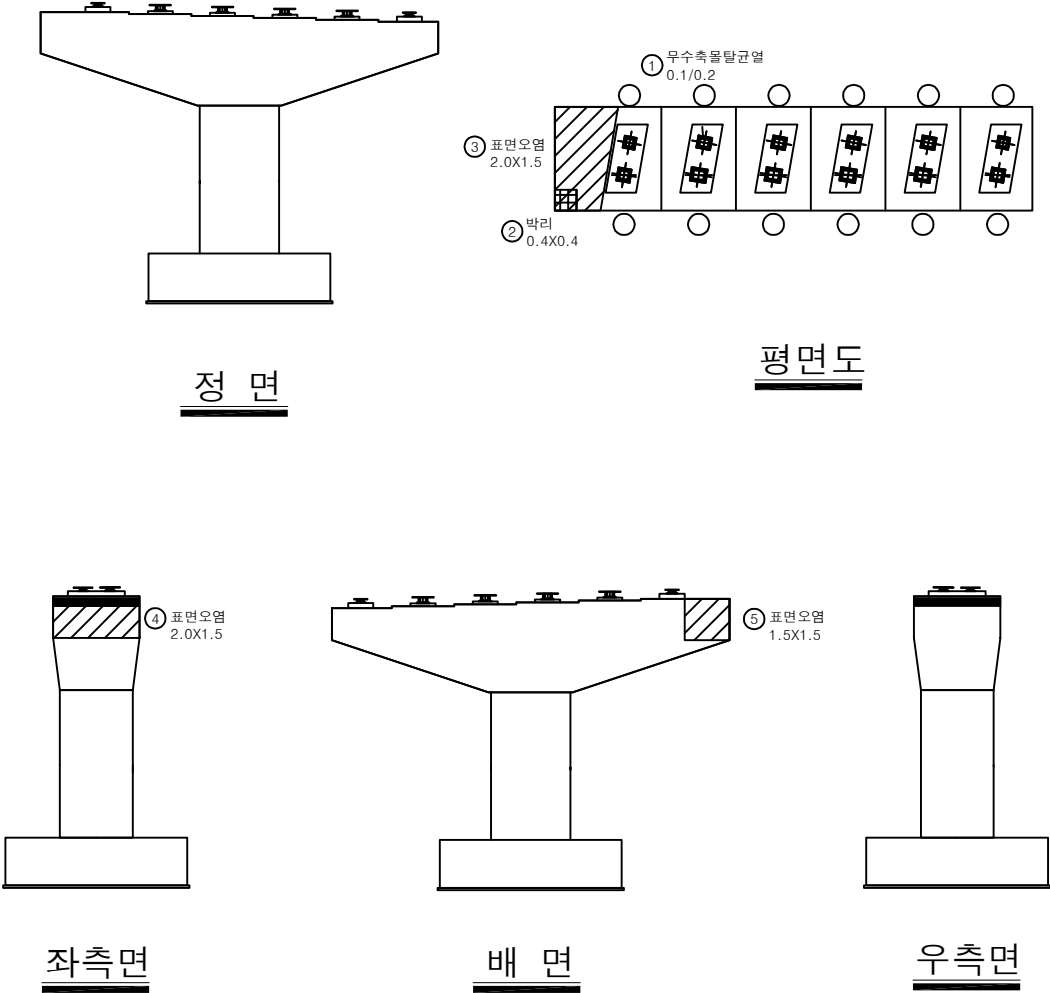
| 번호 | 손상내용 | 손상현황 | | | | | | 비 고 |
|---|---|---|---|---|---|---|---|---|
| 1 | 무수축물탈균열 | 0.1 | 0.2 | | 0.20 | m | 1 | |

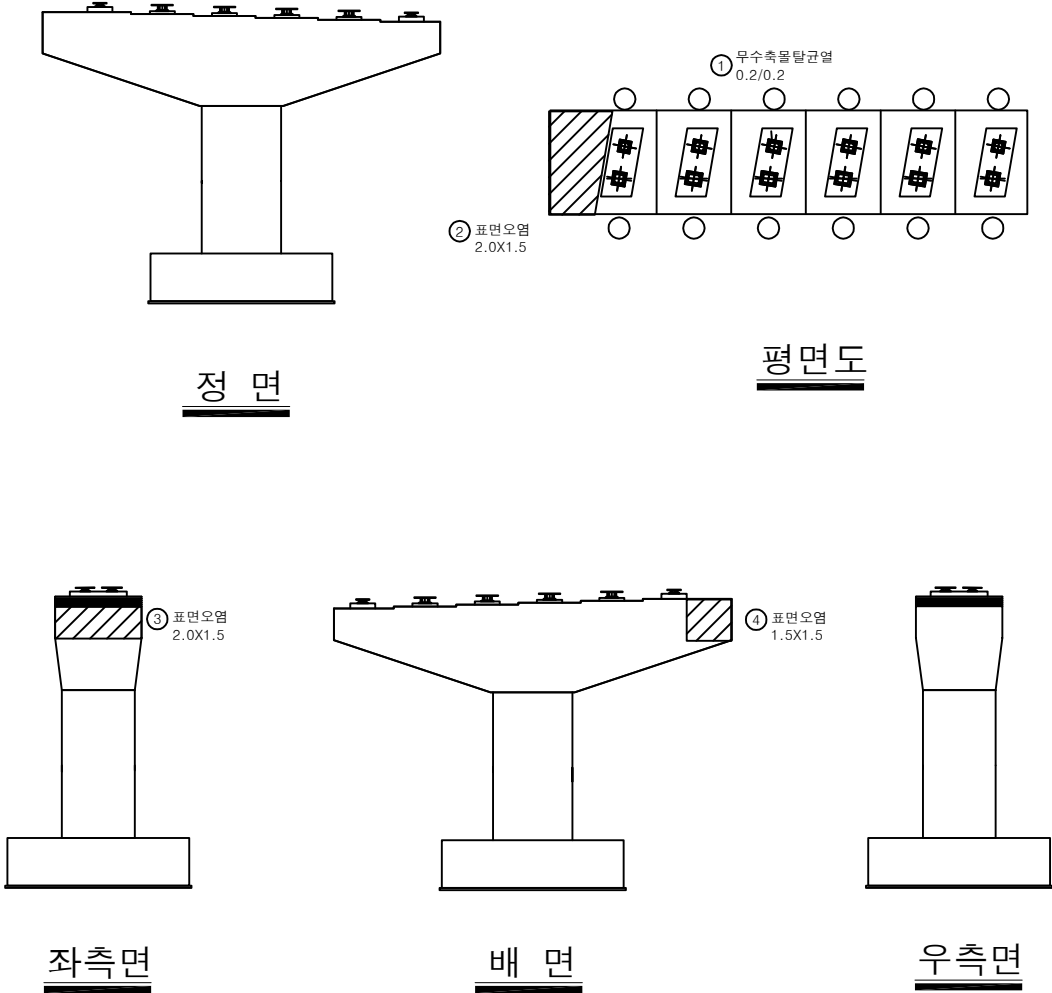
| 번호 | 손상내용 | 손상현황 | | | | | | 비 고 |
|---|---|---|---|---|---|---|---|---|
| 1 | 무수축물탈균열 | 0.2 | 0.2 | | 0.20 | m | 1 | |

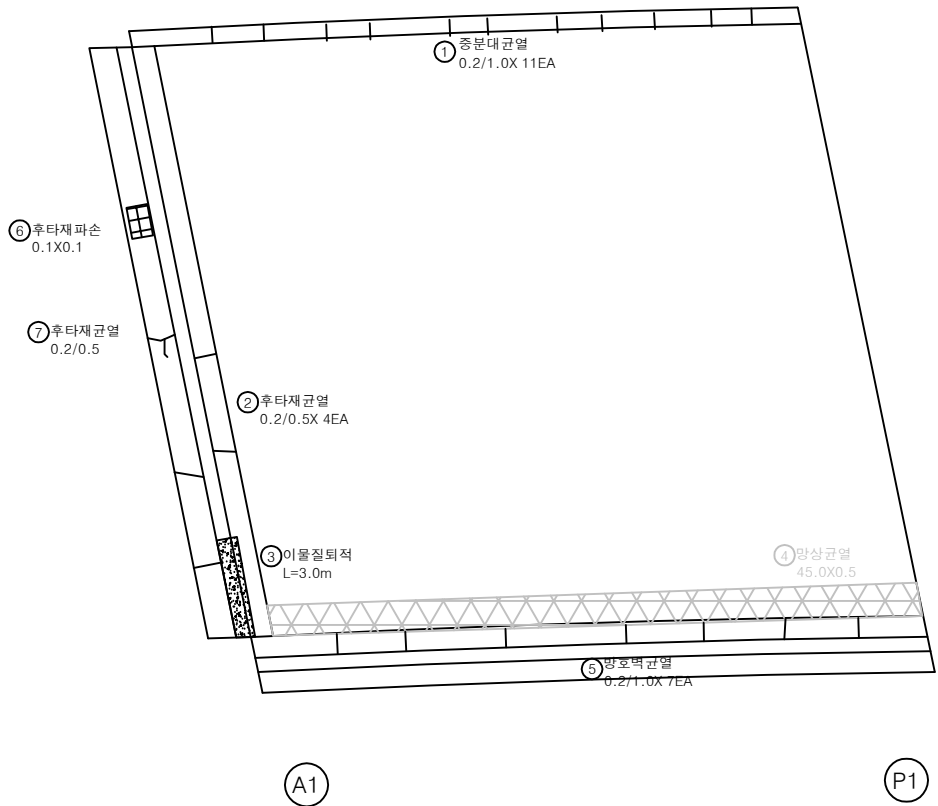
| 번호 | 손상내용 | 손상현황 | | | | | | 비 고 |
|---|---|---|---|---|---|---|---|---|
| 1 | 중분대균열 | 0.2 | 1.0 | | 11.00 | m | 11 | |
| 2 | 후타재균열 | 0.2 | 0.5 | | 2.00 | m | 4 | |
| 4 | 광상균열 | | 45.0 | 0.5 | 22.50 | m <sup>2</sup> | 1 | 21'상 보수 |
| 5 | 방호벽균열 | 0.2 | 1.0 | | 7.00 | m | 7 | |
| 7 | 후타재균열 | 0.2 | 0.5 | | 0.50 | m | 1 | |

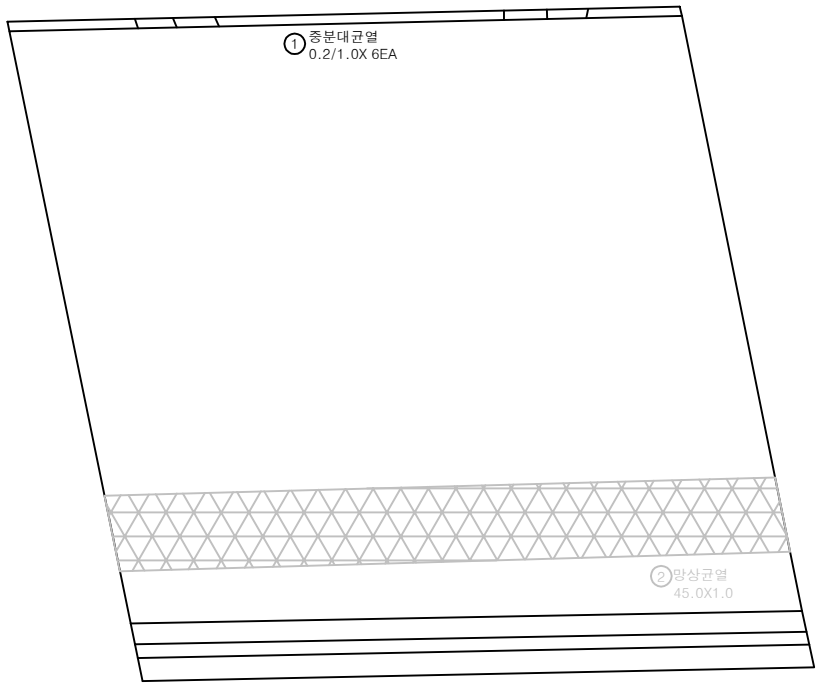
| 번호 | 손상내용 | 손상현황 | | | | | | 비고 |
|---|---|---|---|---|---|---|---|---|
| 1 | 중분대균열 | 0.2 | 1.0 | | 6.00 | m | 6 | |
| 2 | 망상균열 | | 45.0 | 1.0 | 45.00 | ㎡ | 1 | 21'상 보수 |

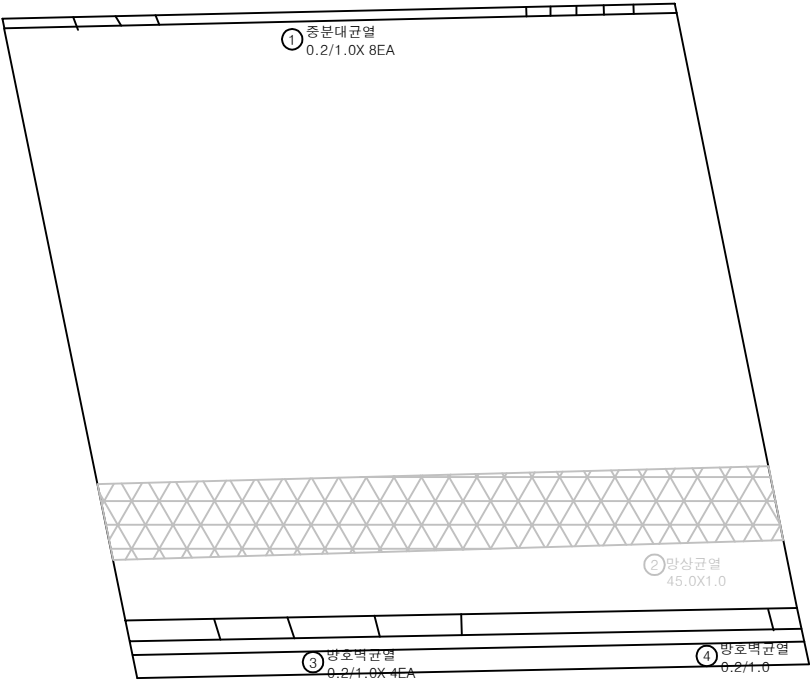
| 번호 | 손상내용 | 손상현황 | | | | | | 비 고 |
|---|---|---|---|---|---|---|---|---|
| 1 | 중분대균열 | 0.2 | 1.0 | | 8.00 | m | 8 | |
| 2 | 망상균열 | | 45.0 | 1.0 | 45.00 | m <sup>2</sup> | 1 | 21'살 보수 |
| 3 | 방호벽균열 | 0.2 | 1.0 | | 4.00 | m | 4 | |
| 4 | 방호벽균열 | 0.2 | 1.0 | | 1.00 | m | 1 | |

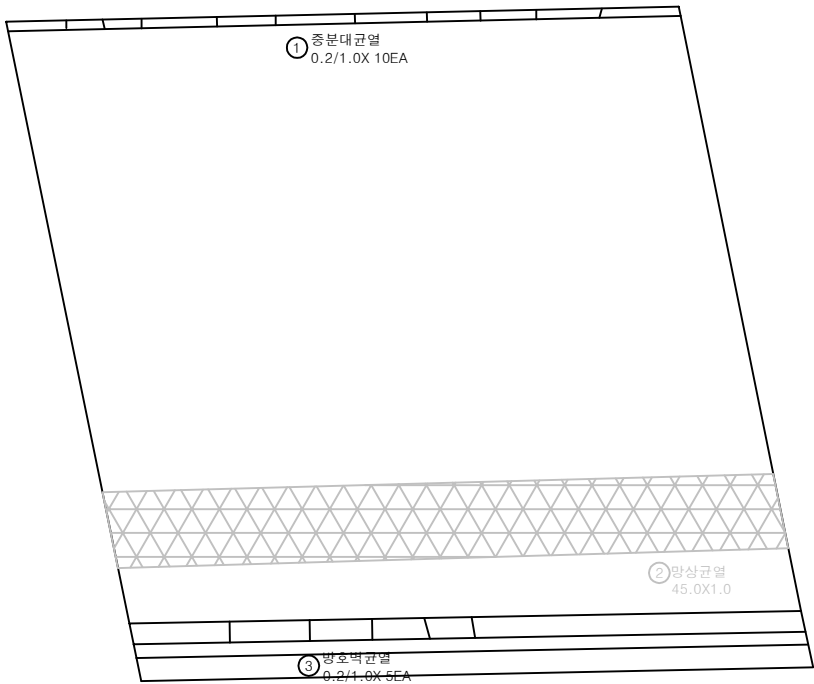
| 번호 | 손상내용 | 손상현황 | | | | | | 비 고 |
|---|---|---|---|---|---|---|---|---|
| 1 | 중분대균열 | 0.2 | 1.0 | | 10.00 | m | 10 | |
| 2 | 광상균열 | | 45.0 | 1.0 | 45.00 | m | 1 | 21'설 보수 |
| 3 | 방호벽균열 | 0.2 | 1.0 | | 5.00 | m | 5 | |

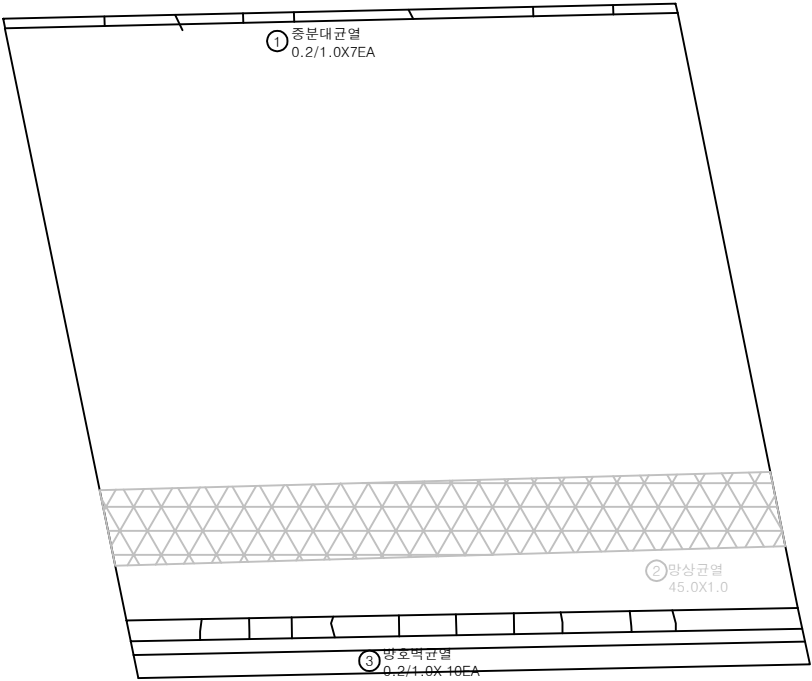
| 번호 | 손상내용 | 손상현황 | | | | | | 비 고 |
|---|---|---|---|---|---|---|---|---|
| 1 | 중분대균열 | 0.2 | 1.0 | | 7.00 | m | 7 | |
| 2 | 망상균열 | | 45.0 | 1.0 | 45.00 | m <sup>2</sup> | 1 | 21'설 보수 |
| 3 | 방호벽균열 | 0.2 | 1.0 | | 10.00 | m | 10 | |

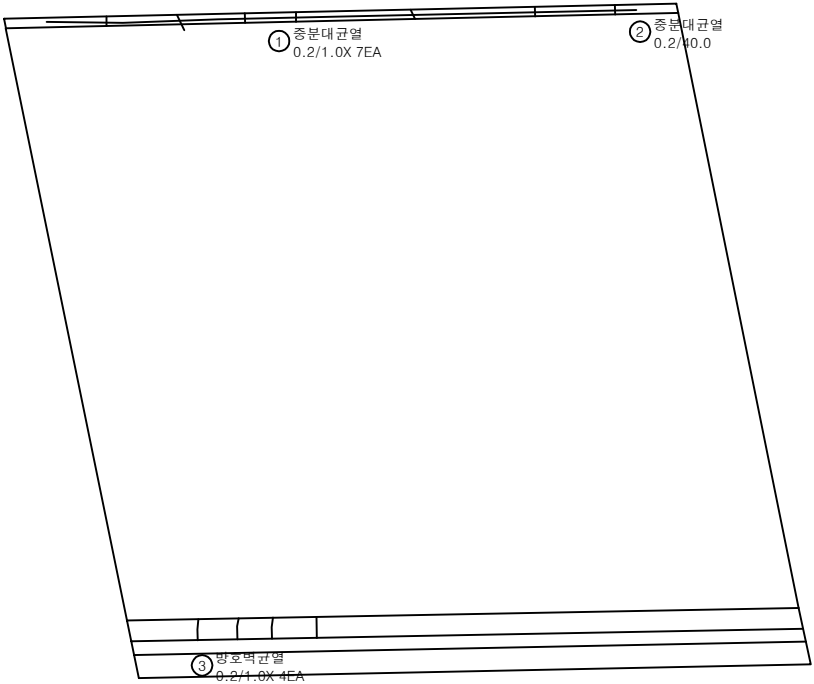
| 번호 | 손상내용 | 손상현황 | | | | | | 비고 |
|---|---|---|---|---|---|---|---|---|
| 1 | 중분대균열 | 0.2 | 1.0 | | 7.00 | m | 7 | |
| 2 | 중분대균열 | 0.2 | 40.0 | | 40.00 | m | 1 | |
| 3 | 방호벽균열 | 0.2 | 1.0 | | 4.00 | m | 4 | |

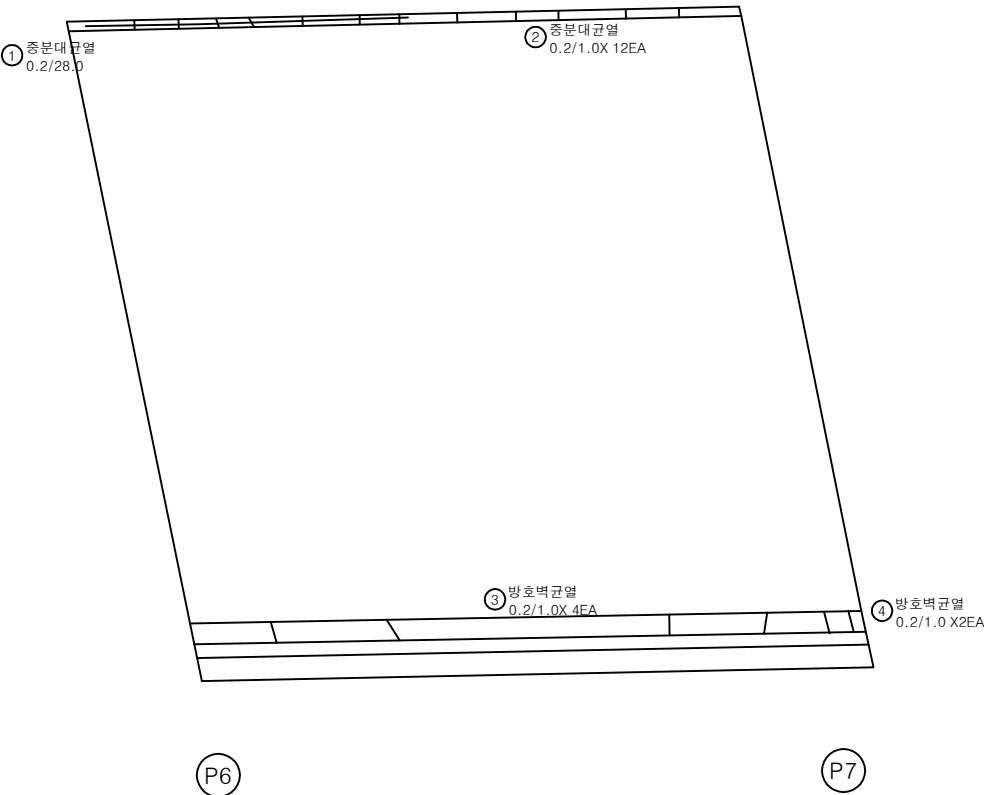
| 번호 | 손상내용 | 손상현황 | | | | | | 비고 |
|---|---|---|---|---|---|---|---|---|
| 1 | 중분대균열 | 0.2 | 28.0 | | 28.00 | m | 1 | |
| 2 | 중분대균열 | 0.2 | 1.0 | | 12.00 | m | 12 | |
| 3 | 방호벽균열 | 0.2 | 1.0 | | 4.00 | m | 4 | |
| 4 | 방호벽균열 | 0.2 | 1.0 | | 2.00 | m | 2 | |

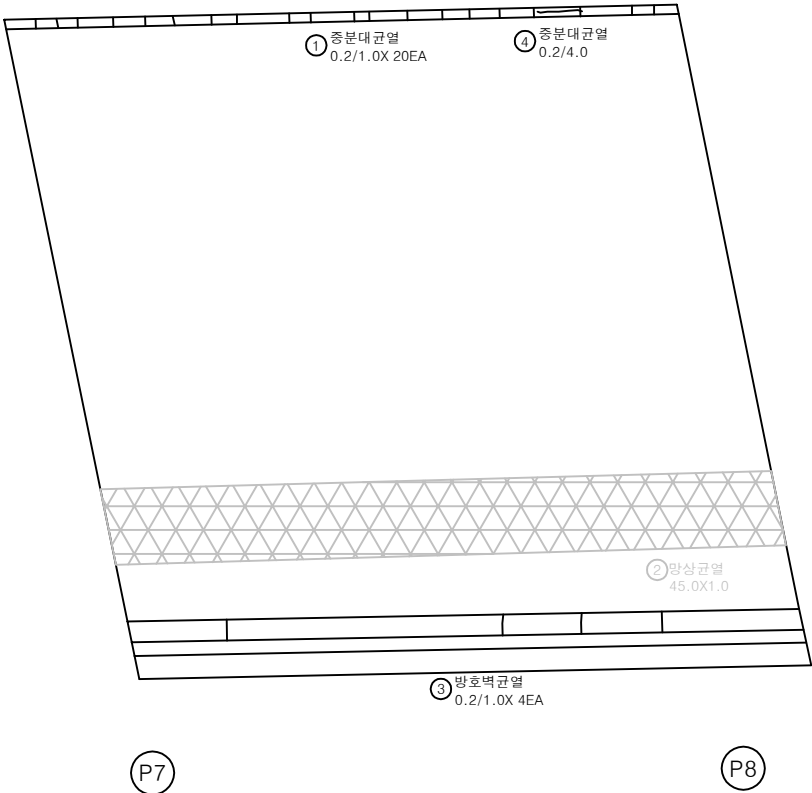
| 번호 | 손상내용 | 손상현황 | | | | | | 비 고 |
|---|---|---|---|---|---|---|---|---|
| 1 | 중분대균열 | 0.2 | 1.0 | | 20.00 | m | 20 | |
| 2 | 광상균열 | | 45.0 | 1.0 | 45.00 | m <sup>2</sup> | 1 | 21'설 보수 |
| 3 | 방호벽균열 | 0.2 | 1.0 | | 4.00 | m | 4 | |
| 4 | 중분대균열 | 0.2 | 4.0 | | 4.00 | m | 1 | |
