상주영천고속도로 시설물 안전·하자점검 및 성능평가 용역  
(2022년 하반기 정밀안전점검)

# 외 관 조 사 망 도

양지교

2022.12

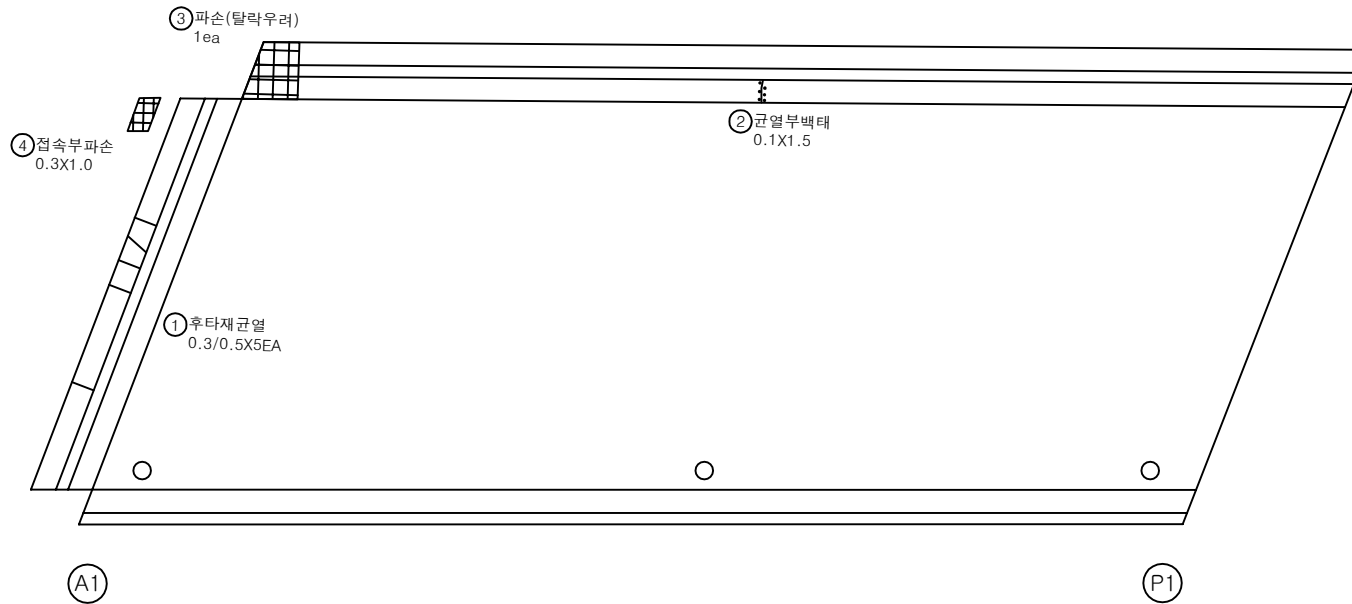
| 번호 | 손상내용 | 손상현황 | | | | | | 비고 |
|---|---|---|---|---|---|---|---|---|
| 1 | 후타재균열 | 0.3 | 0.5 | | 2.50 | m | 5 | |
| 2 | 균열부백태 | | 0.1 | 1.5 | 0.15 | m <sup>2</sup> | 1 | |
| 3 | 파손(탈락우려) | | | | 1.00 | EA | 1 | |
| 4 | 접속부파손 | | 0.3 | 1.0 | 0.30 | m <sup>2</sup> | 1 | |

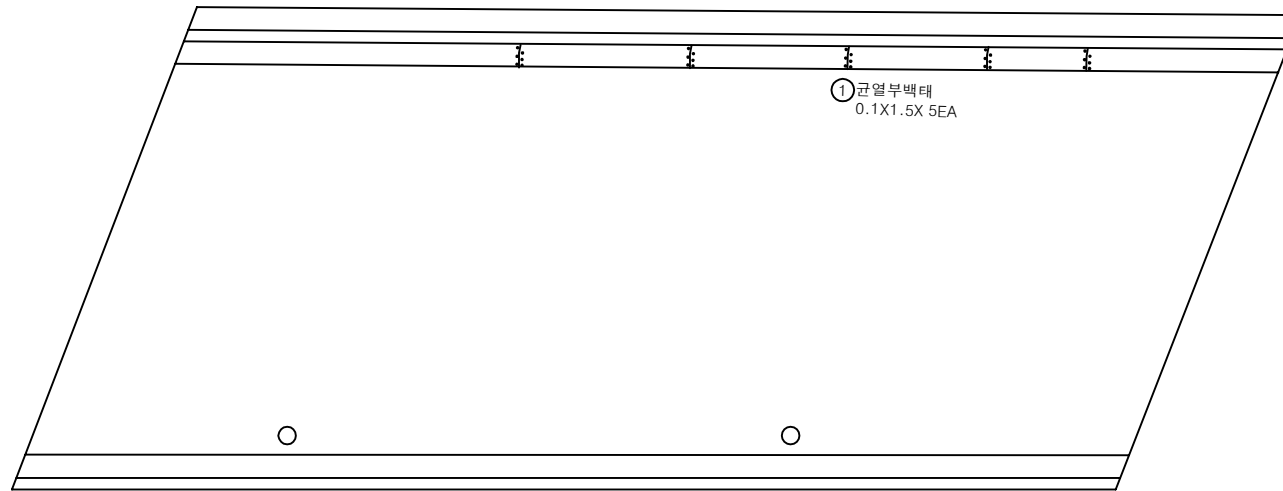
| 번호 | 손상내용 | 손상현황 | | | | | | 비고 |
|---|---|---|---|---|---|---|---|---|
| 1 | 균열부백태 | | 0.1 | 1.5 | 0.75 | m <sup>2</sup> | 5 | |

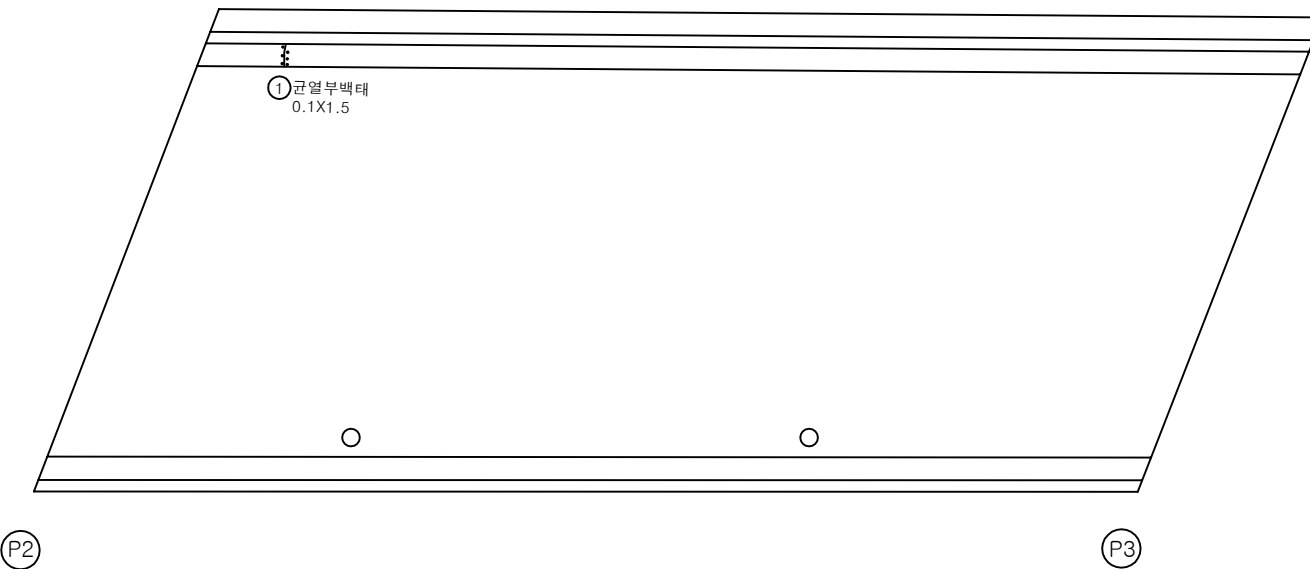
| 번호 | 손상내용 | 손상현황 | | | | | | 비고 |
|---|---|---|---|---|---|---|---|---|
| 1 | 균열부백태 | | 0.1 | 1.5 | 0.15 | m <sup>2</sup> | 1 | |

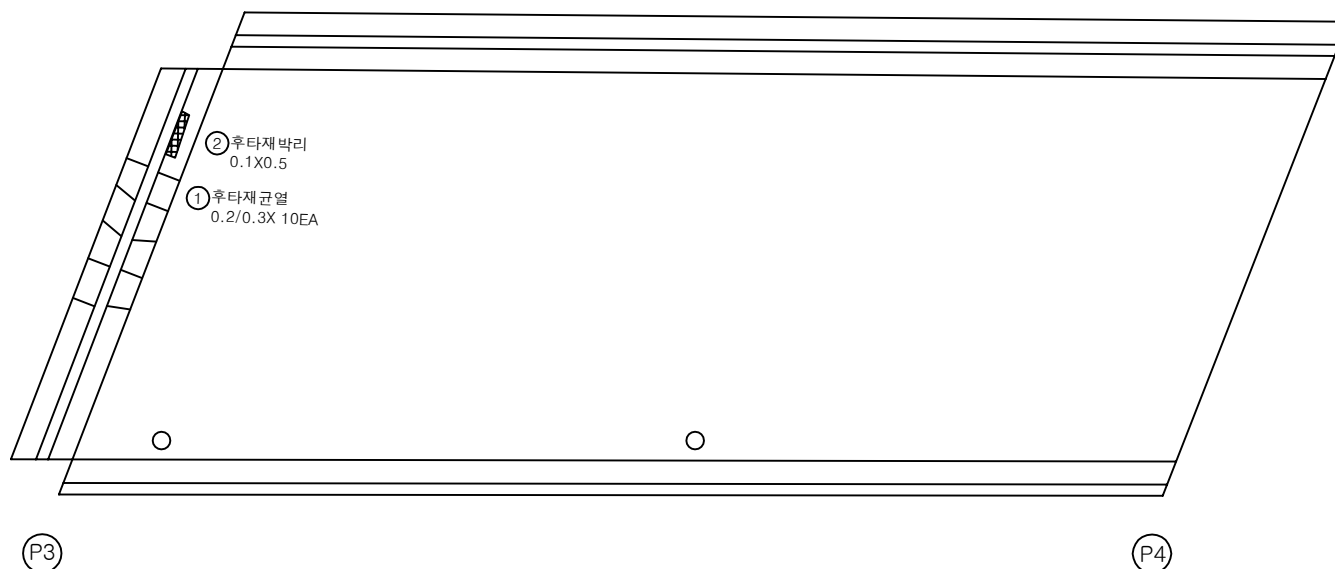
| 번호 | 손상내용 | 손상현황 | | | | | | 비고 |
|---|---|---|---|---|---|---|---|---|
| 1 | 후타재균열 | 0.2 | 0.3 | | 3.00 | m | 10 | |
| 2 | 후타재박리 | | 0.1 | 0.5 | 0.05 | m <sup>2</sup> | 1 | |

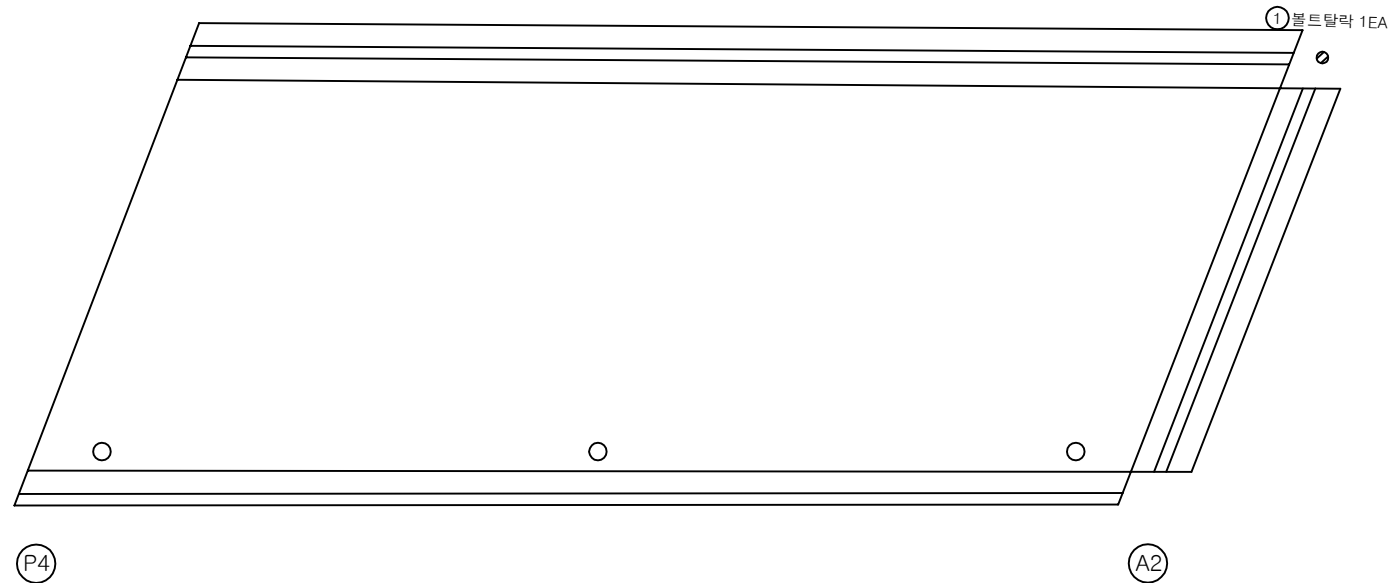
| 번호 | 손상내용 | 손상현황 | | | | | | 비고 |
|---|---|---|---|---|---|---|---|---|
| 1 | 볼트탈락 | | | | 1.00 | EA | 1 | |

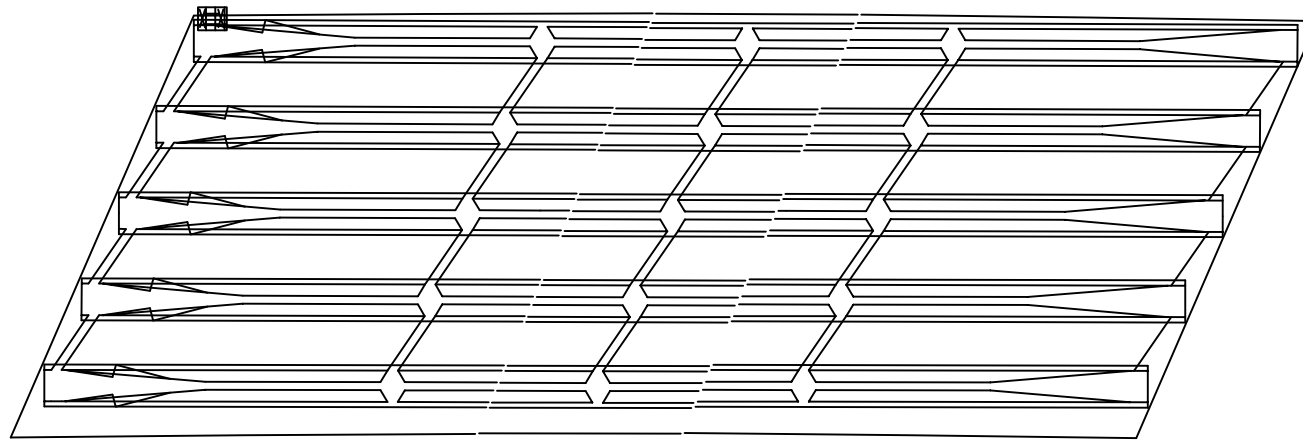
① 파손 및 철근노출  
0.5X0.5

| 번호 | 손상내용 | 손상현황 | | | | | | 비고 |
|---|---|---|---|---|---|---|---|---|
| 1 | 파손 및 철근노출 | | 0.5 | 0.5 | 0.25 | m <sup>2</sup> | 1 | |

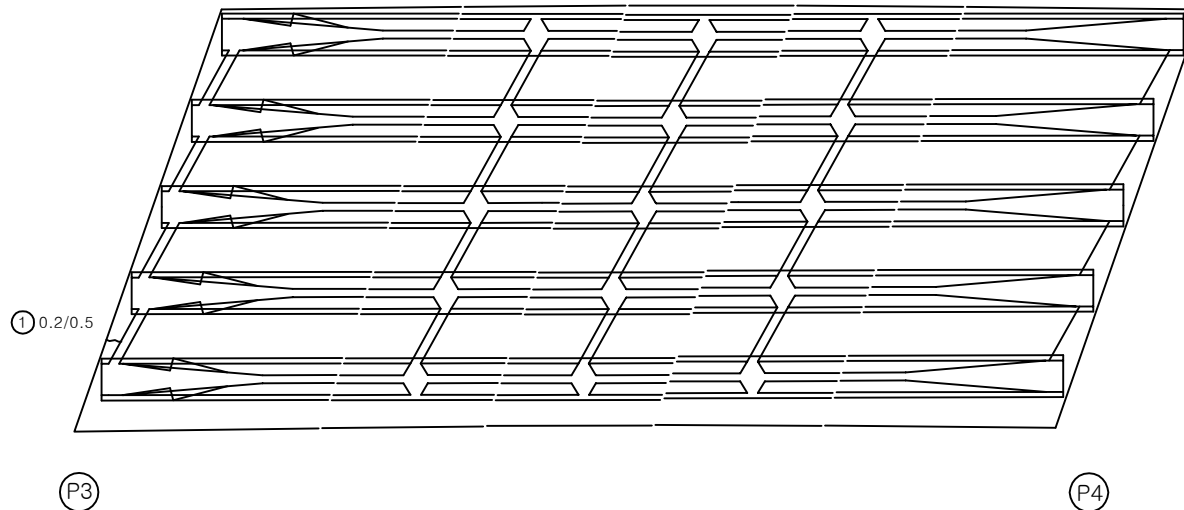
| 번호 | 손상내용 | 손상현황 | | | | | | 비고 |
|---|---|---|---|---|---|---|---|---|
| 1 | 균열 | 0.2 | 0.5 | | 0.50 | m | 1 | |

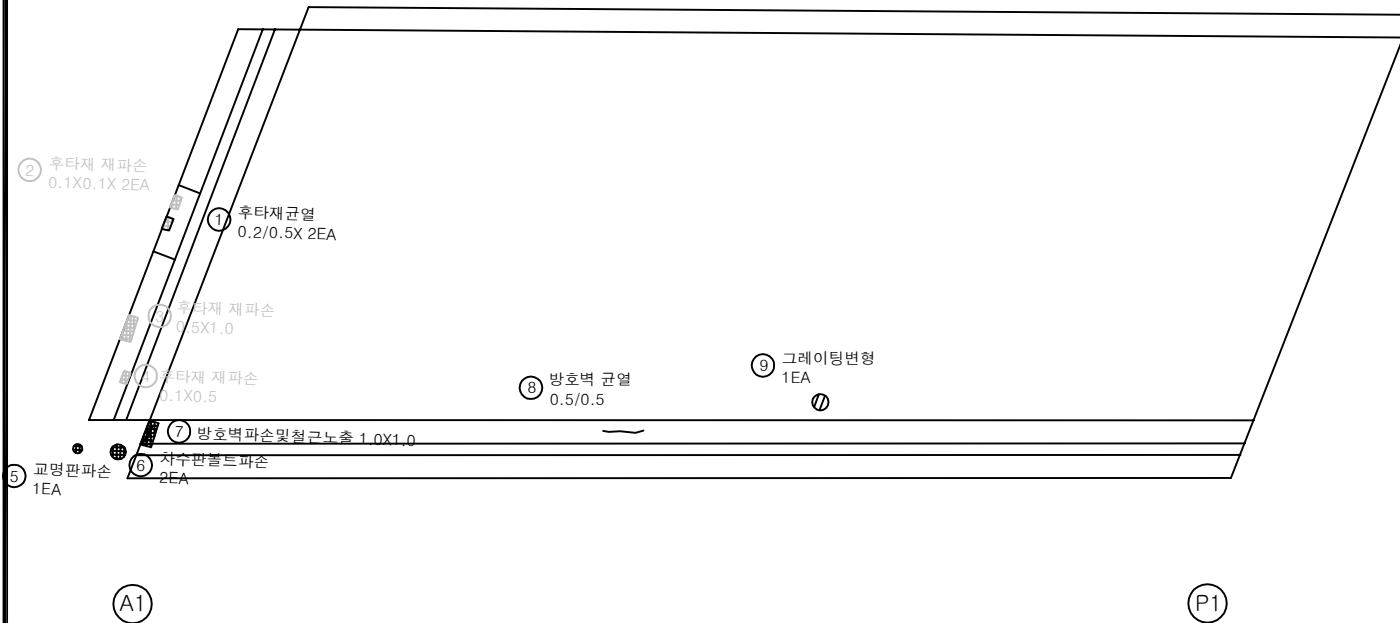
| 번호 | 손상내용 | 손상현황 | | | | | | 비고 |
|---|---|---|---|---|---|---|---|---|
| 1 | 후타재 균열 | 0.2 | 0.5 | | 1.00 | m | 2 | |
| 8 | 방호벽 균열 | 0.5 | 0.5 | | 0.50 | m | 1 | |

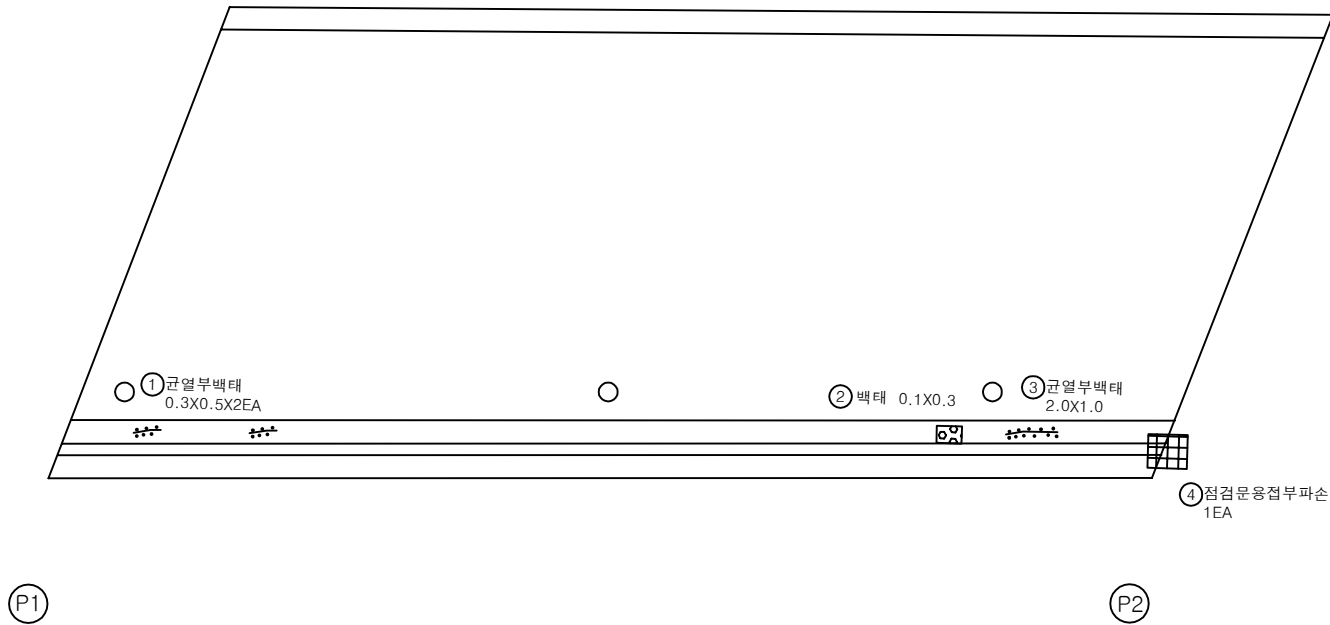
| 번호 | 손상내용 | 손상현황 | | | | | | 비고 |
|---|---|---|---|---|---|---|---|---|
| 1 | 균열부백태 | | 0.3 | 0.5 | 0.30 | m <sup>2</sup> | 2 | |
| 3 | 균열부백태 | | 2.0 | 1.0 | 2.00 | m <sup>2</sup> | 1 | |

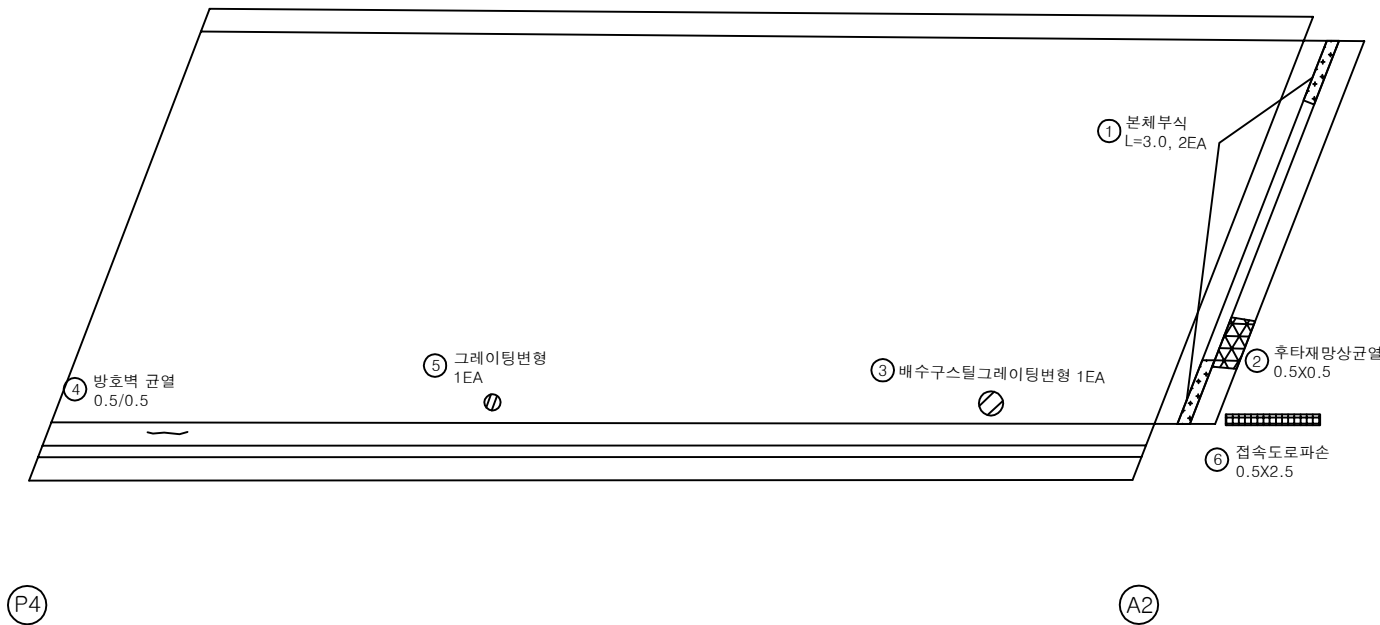
| 번호 | 손상내용 | 손상현황 | | | | | | 비고 |
|---|---|---|---|---|---|---|---|---|
| 1 | 본체부식 | | 3.0 | | 6.00 | m | 2 | |
| 2 | 후타재망상균열 | | 0.5 | 0.5 | 0.25 | m <sup>2</sup> | 1 | |
| 4 | 방호벽균열 | 0.5 | 0.5 | | 0.50 | m | 1 | |

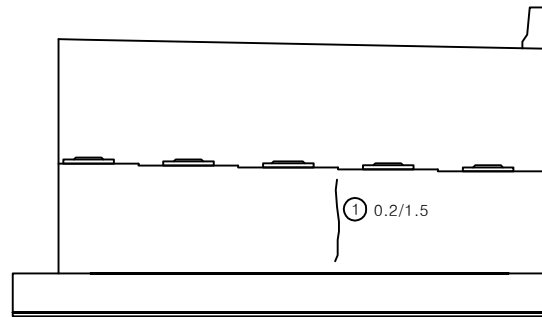
\*법면 보호블럭 밀림

| 번호 | 손상내용 | 손상현황 | | | | | | 비고 |
|---|---|---|---|---|---|---|---|---|
| 1 | 균열 | 0.2 | 1.5 | | 1.50 | m | 1 | |
| 2 | plate부식 | | | | 3.00 | EA | 3 | |
