상주영천고속도로 시설물 안전·하자점검 및 성능평가 용역  
(2022년 하반기 정밀안전점검)

# 외 관 조 사 망 도

장곡교

2022.12

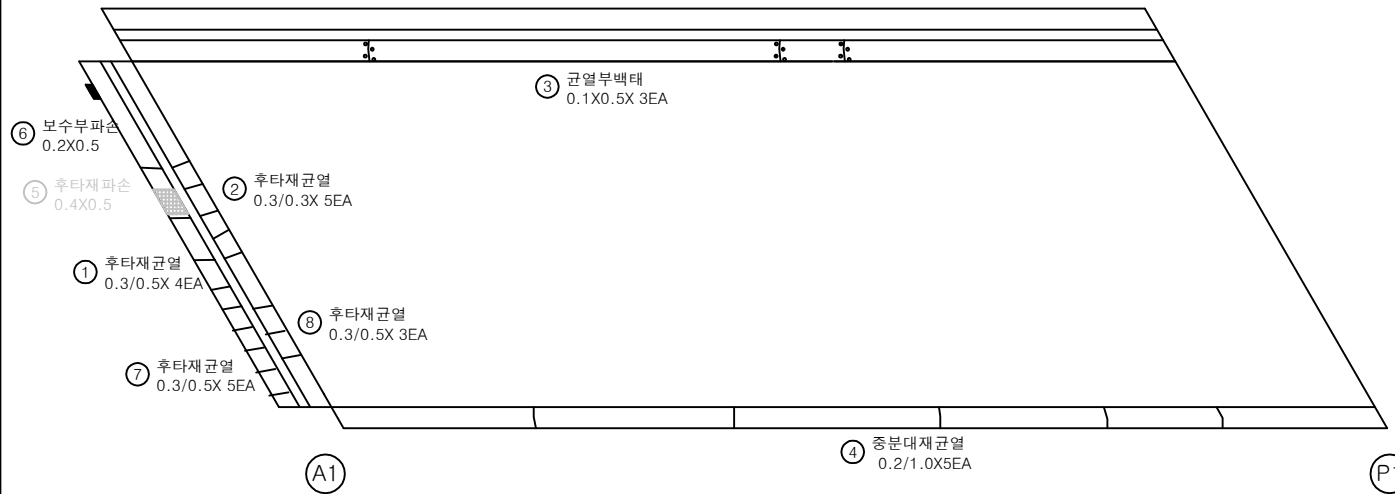
| 도면번호 | 01 |

| 번호 | 손상내용 | 손상현황 | | | | | | 비고 |
|---|---|---|---|---|---|---|---|---|
| 1 | 후타재균열 | 0.3 | 0.5 | | 2.00 | m | 4 | |
| 2 | 후타재균열 | 0.3 | 0.3 | | 1.50 | m | 5 | |
| 3 | 균열부백태 | | 0.1 | 0.5 | 0.15 | m <sup>2</sup> | 3 | |
| 4 | 중분대재균열 | 0.2 | 1.0 | | 5.00 | m | 5 | |
| 5 | 후타재파손 | | 0.4 | 0.5 | 0.20 | m <sup>2</sup> | 1 | 21'상 보수 |
| 6 | 보수부파손 | | 0.2 | 0.5 | 0.10 | m <sup>2</sup> | 1 | |
| 7 | 후타재균열 | 0.3 | 0.5 | | 2.50 | m | 5 | |
| 8 | 후타재균열 | 0.3 | 0.3 | | 0.90 | m | 3 | |

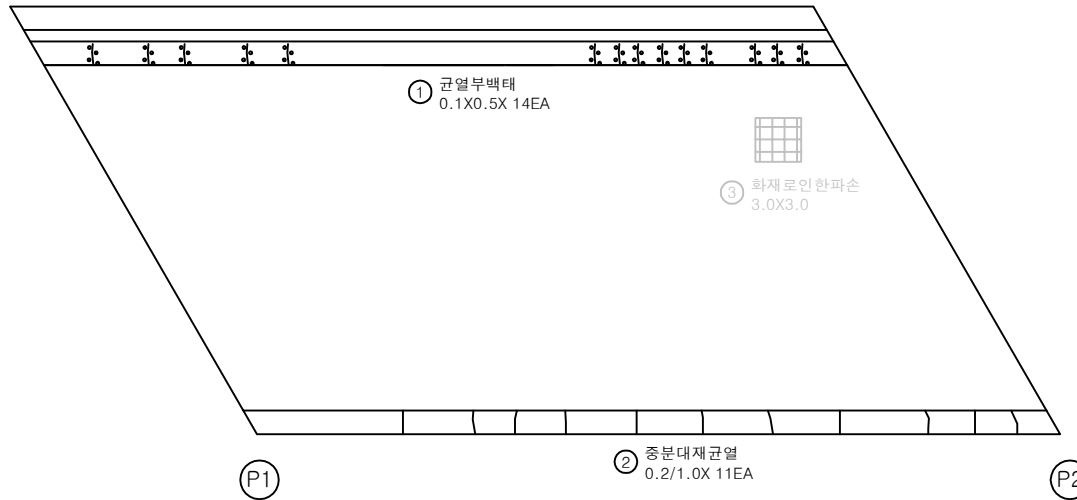
| | | | 02 |

| 번호 | 손상내용 | 손상현황 | | | | | | 비고 |
|---|---|---|---|---|---|---|---|---|
| 1 | 균열부백태 | | 0.1 | 0.5 | 0.70 | m <sup>2</sup> | 14 | |
| 2 | 중분대재균열 | 0.2 | 1.0 | | 11.00 | m | 11 | |
| 3 | 화재로인한파손 | | 3.0 | 3.0 | 9.00 | m <sup>2</sup> | 1 | 21상 보수 |

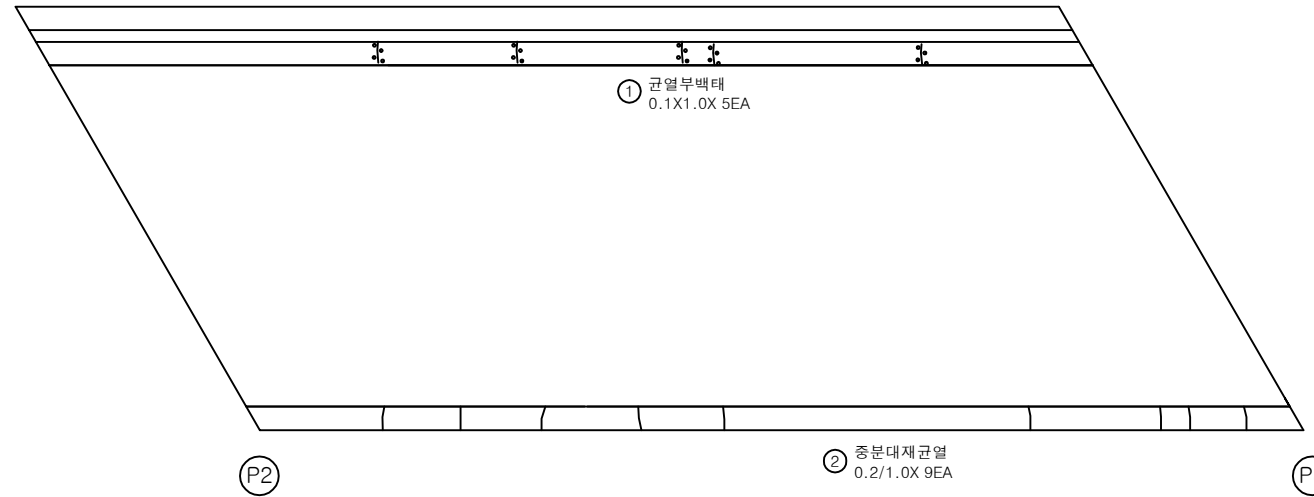
| | | | 03 |

| 번호 | 손상내용 | 손상현황 | | | | | | 비고 |
|---|---|---|---|---|---|---|---|---|
| 1 | 균열부백태 | | 0.1 | 1.0 | 0.50 | m <sup>2</sup> | 5 | |
| 2 | 중분대재균열 | 0.2 | 1.0 | | 9.00 | m | 9 | |

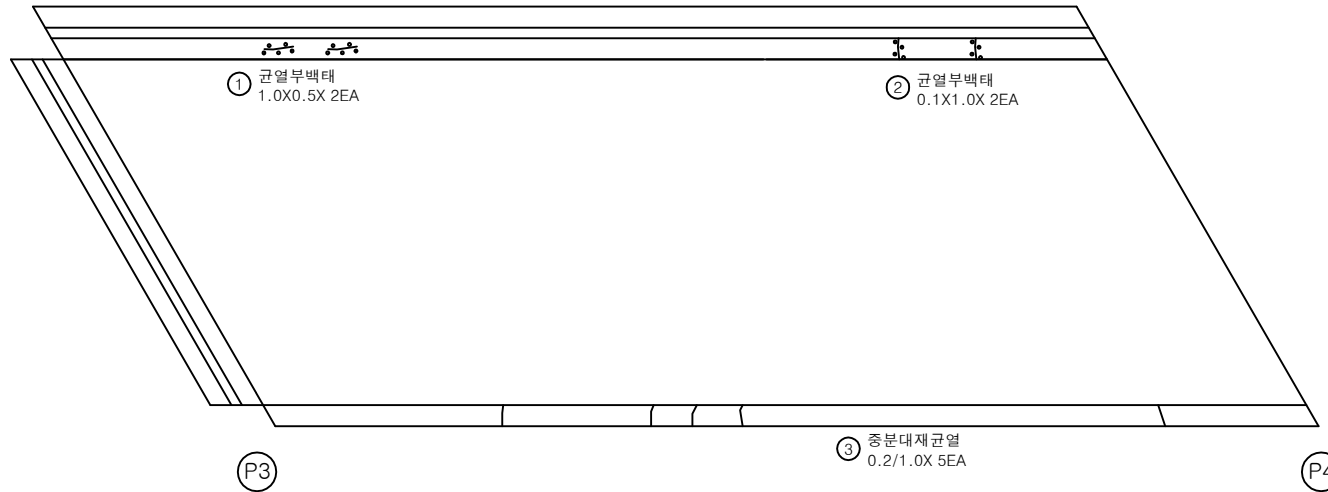
| 번호 | 손상내용 | 손상현황 | | | | | | 비고 |
|---|---|---|---|---|---|---|---|---|
| 1 | 균열부백태 | | 1.0 | 0.5 | 1.00 | m <sup>2</sup> | 2 | |
| 2 | 균열부백태 | | 0.1 | 1.0 | 0.20 | m <sup>2</sup> | 2 | |
| 3 | 중분대재균열 | 0.2 | 1.0 | | 5.00 | m | 5 | |

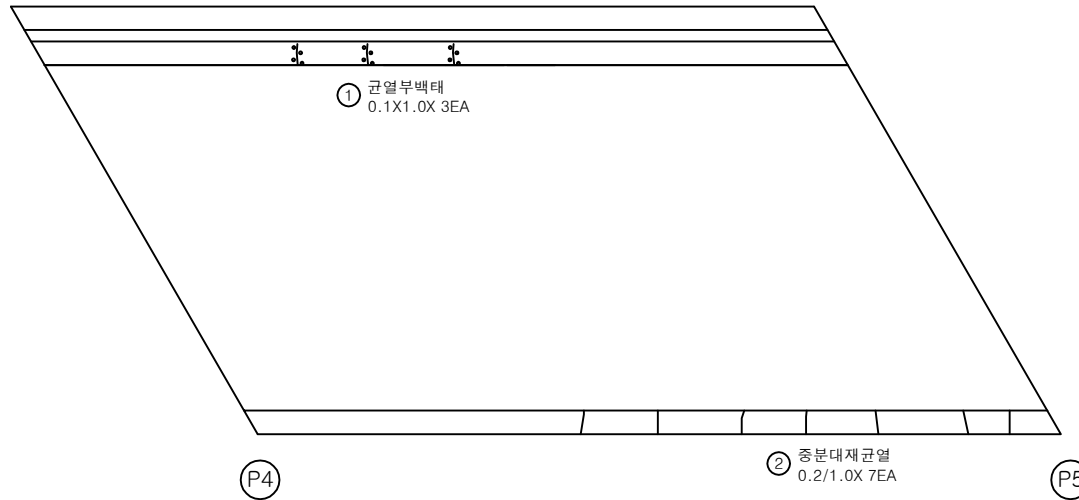
| 번호 | 손상내용 | 손상현황 | | | | | | 비고 |
|---|---|---|---|---|---|---|---|---|
| 1 | 균열부백태 | | 0.1 | 1.0 | 0.30 | m <sup>2</sup> | 3 | |
| 2 | 중분대재균열 | 0.2 | 1.0 | | 7.00 | m | 7 | |

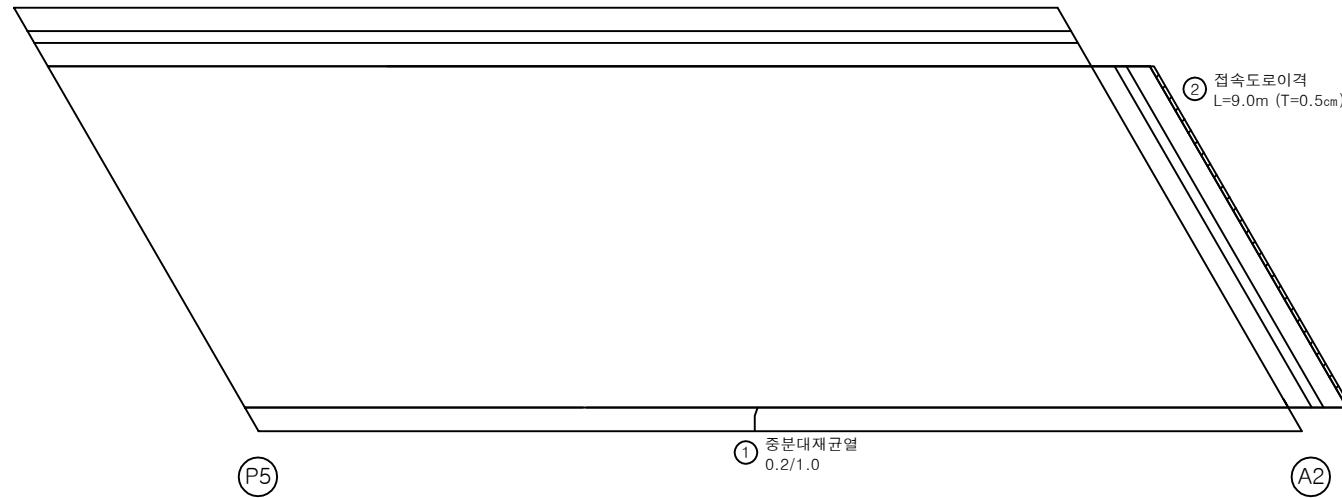
| 번호 | 손상내용 | 손상현황 | | | | | | 비고 |
|---|---|---|---|---|---|---|---|---|
| 1 | 중분대재균열 | 0.2 | 1.0 | | 1.00 | m | 1 | |

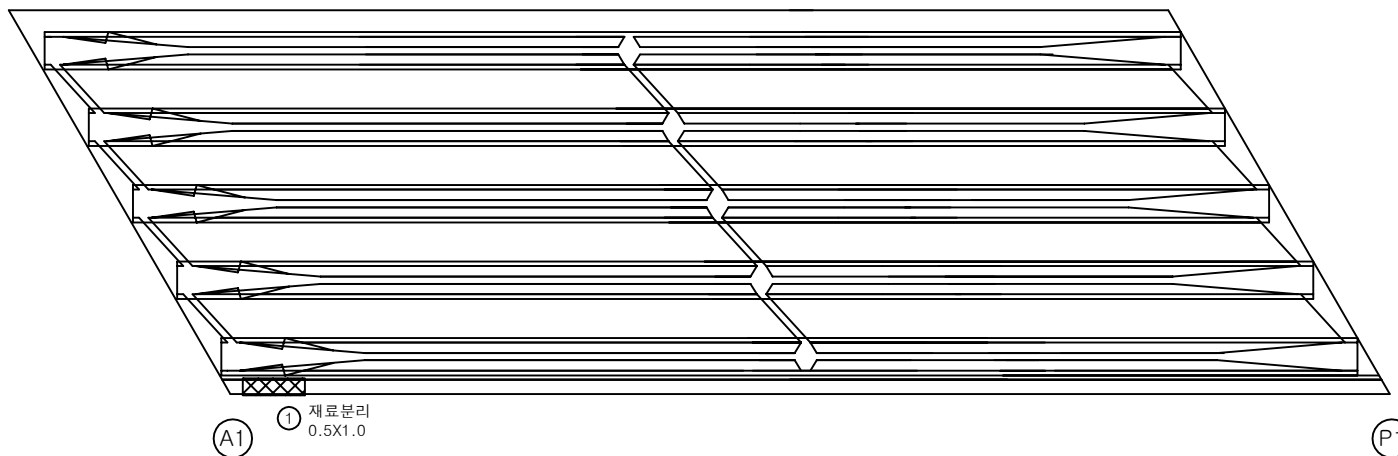
A1

① 재료분리  
0.5X1.0

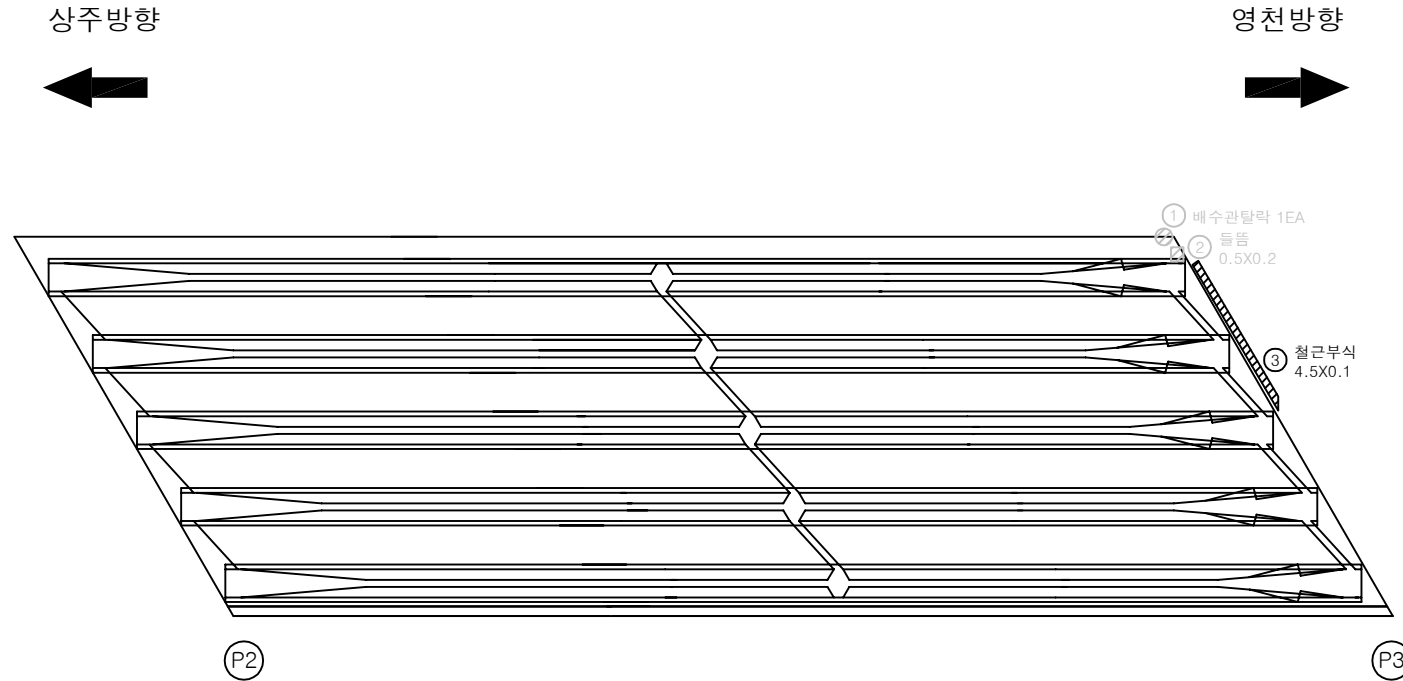
| 번호 | 손상내용 | 손상현황 | | | | | | 비고 |
|---|---|---|---|---|---|---|---|---|
| 3 | 철근부식 | | 4.5 | 0.1 | 0.45 | m² | 1 | |

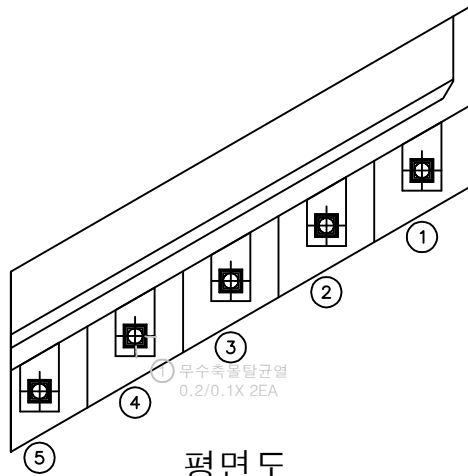
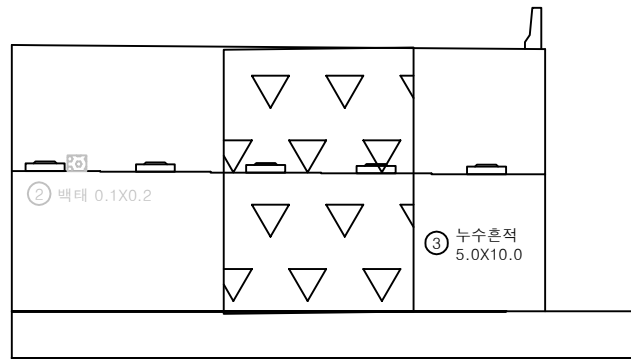
| 번호 | 손상내용 | 손상현황 | | | | | | 비고 |
|---|---|---|---|---|---|---|---|---|
| 1 | 무수축물탈균열 | 0.2 | 0.1 | | 0.20 | m | 2 | 22'상 보수 |
| 3 | 누수흔적 | | 5.0 | 10.0 | 50.00 | m <sup>2</sup> | 1 | |

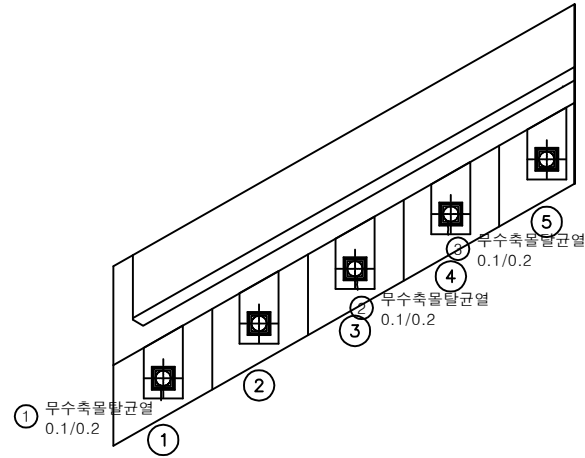
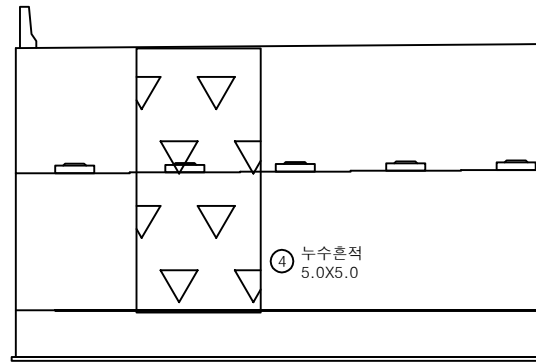
| 번호 | 손상내용 | 손상현황 | | | | | | 비고 |
|---|---|---|---|---|---|---|---|---|
| 1 | 무수축물탈균열 | 0.1 | 0.2 | | 0.20 | m | 1 | |
| 2 | 무수축물탈균열 | 0.1 | 0.2 | | 0.20 | m | 1 | |
| 3 | 무수축물탈균열 | 0.1 | 0.2 | | 0.20 | m | 1 | |
| 4 | 누수흔적 | | 5.0 | 5.0 | 25.00 | m <sup>2</sup> | 1 | |

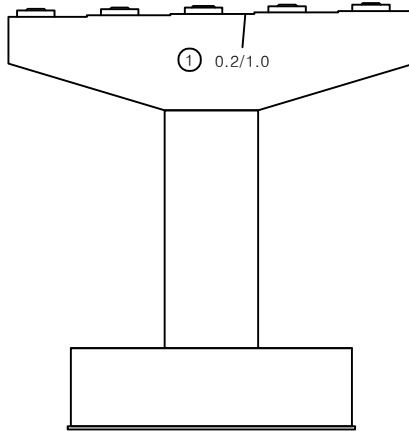
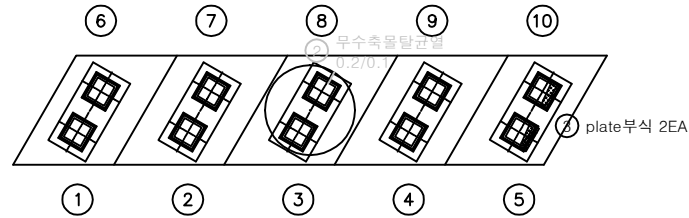
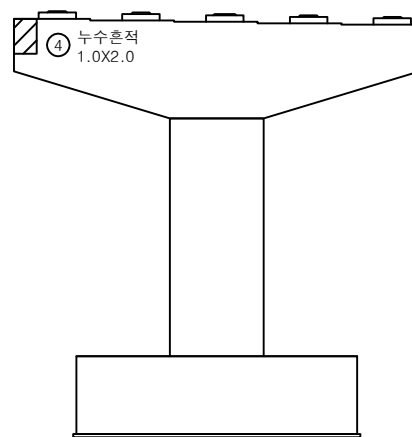
| 번호 | 손상내용 | 손상현황 | | | | | | 비 고 |
|---|---|---|---|---|---|---|---|---|
| 1 | 균열 | 0.2 | 1.0 | | 1.00 | m | 1 | |
| 2 | 무수축물탈균열 | 0.2 | 0.1 | | 0.10 | m | 1 | 21'하 보수 |
| 3 | plate부식 | | | | 2.00 | EA | 2 | |
| 4 | 누수흔적 | | 1.0 | 2.0 | 2.00 | m <sup>2</sup> | 1 | |

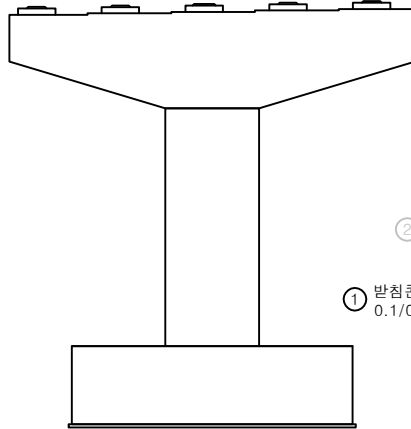
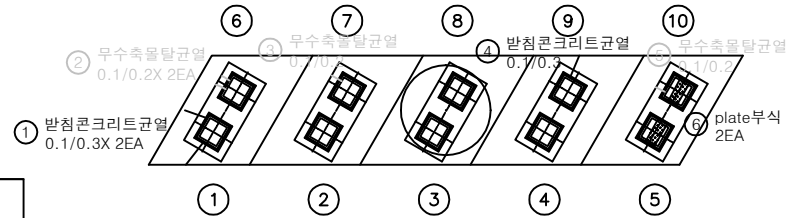
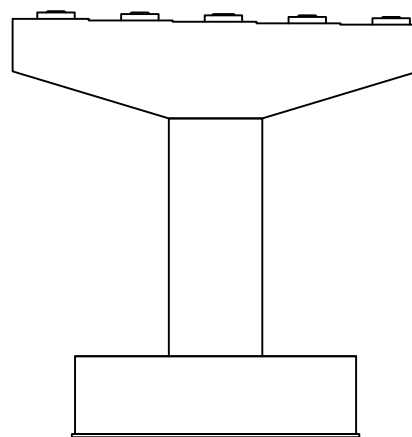
| 번호 | 손상내용 | 손상현황 | | | | | | 비 고 |
|---|---|---|---|---|---|---|---|---|
| 1 | 발침콘크리트균열 | 0.1 | 0.3 | | 0.60 | m | 2 | |
| 2 | 무수축물탈균열 | 0.1 | 0.2 | | 0.40 | m | 2 | 21'하 보수 |
| 3 | 무수축물탈균열 | 0.1 | 0.2 | | 0.20 | m | 1 | 21'하 보수 |
| 4 | 발침콘크리트균열 | 0.1 | 0.3 | | 0.30 | m | 1 | |
| 5 | 무수축물탈균열 | 0.1 | 0.2 | | 0.20 | m | 1 | 21'하 보수 |
| 6 | plate부식 | | | | 2.00 | EA | 2 | |

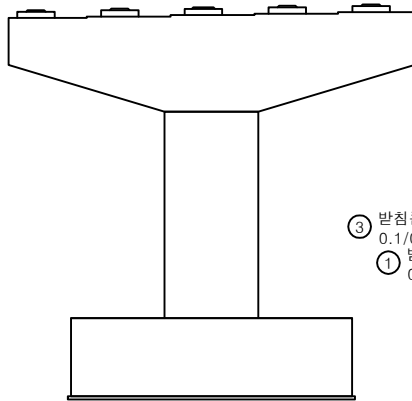
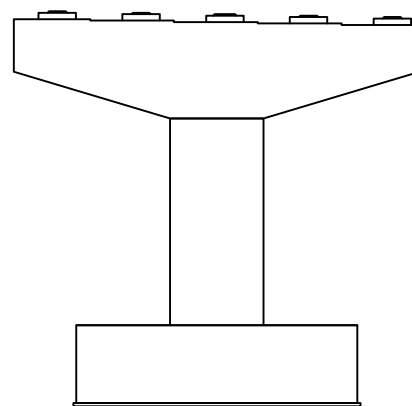
| 번호 | 손상내용 | 손상현황 | | | | | | 비 고 |
|---|---|---|---|---|---|---|---|---|
| 1 | 받침콘크리트균열 | 0.1 | 0.3 | | 0.30 | m | 1 | |
| 2 | 무수축물탈균열 | 0.1 | 0.2 | | 0.20 | m | 1 | 21'하 보수 |
| 3 | 받침콘크리트균열 | 0.2 | 0.3 | | 0.30 | m | 1 | |

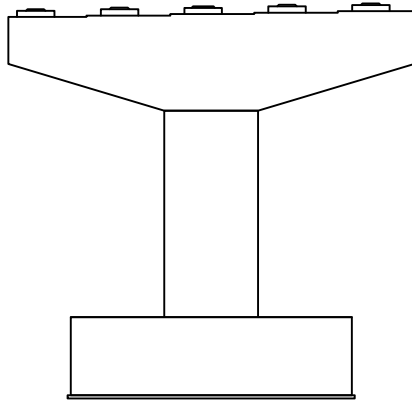
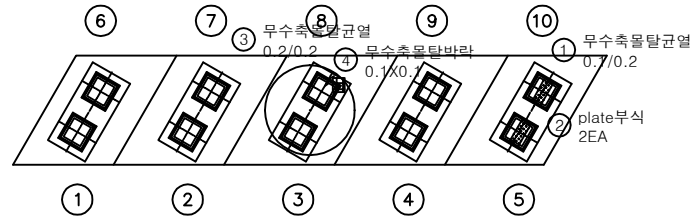
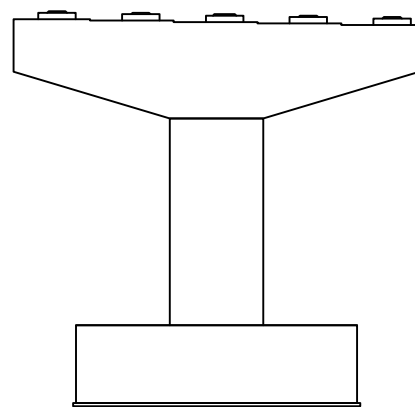
| 번호 | 손상내용 | 손상현황 | | | | | | 비 고 |
|---|---|---|---|---|---|---|---|---|
| 1 | 무수축물탈균열 | 0.1 | 0.2 | | 0.20 | m | 1 | |
| 2 | plate부식 | | | | 2.00 | EA | 2 | |
| 3 | 무수축물탈균열 | 0.2 | 0.2 | | 0.20 | m | 1 | |

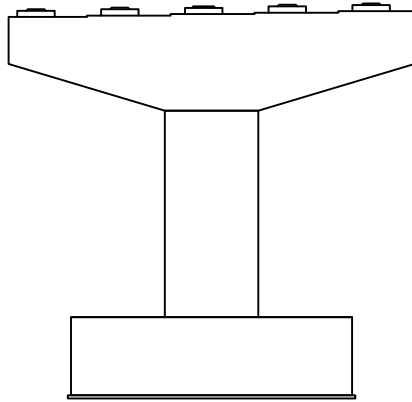
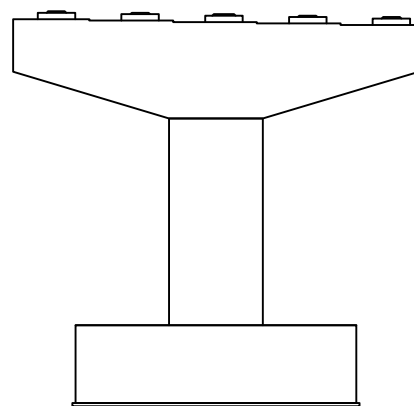
| 번호 | 손상내용 | 손상현황 | | | | | | 비고 |
|---|---|---|---|---|---|---|---|---|
| 1 | 무수축물발균열 | 0.1 | 0.2 | | 0.20 | m | 1 | 20'상 보수 |
| 3 | plate부식 | | | | 2.00 | EA | 2 | |

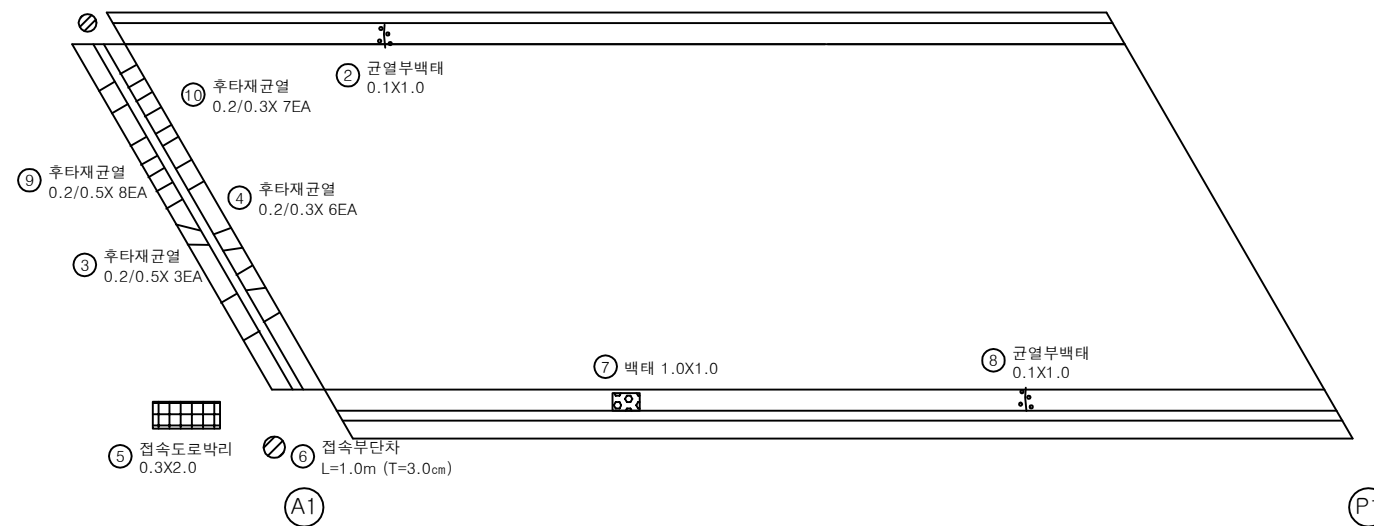
| 번호 | 손상내용 | 손상현황 | | | | | | 비고 |
|---|---|---|---|---|---|---|---|---|
| 2 | 균열부백태 | | 0.1 | 1.0 | 0.10 | m <sup>2</sup> | 1 | |
| 3 | 후타재균열 | 0.2 | 0.5 | | 1.50 | m | 3 | |
| 4 | 후타재균열 | 0.2 | 0.3 | | 1.80 | m | 6 | |
| 8 | 균열부백태 | | 0.1 | 1.0 | 0.10 | m <sup>2</sup> | 1 | |
| 9 | 후타재균열 | 0.2 | 0.5 | | 4.00 | m | 8 | |
| 10 | 후타재균열 | 0.2 | 0.3 | | 2.10 | m | 7 | |

① 차수판볼트탈락 2EA

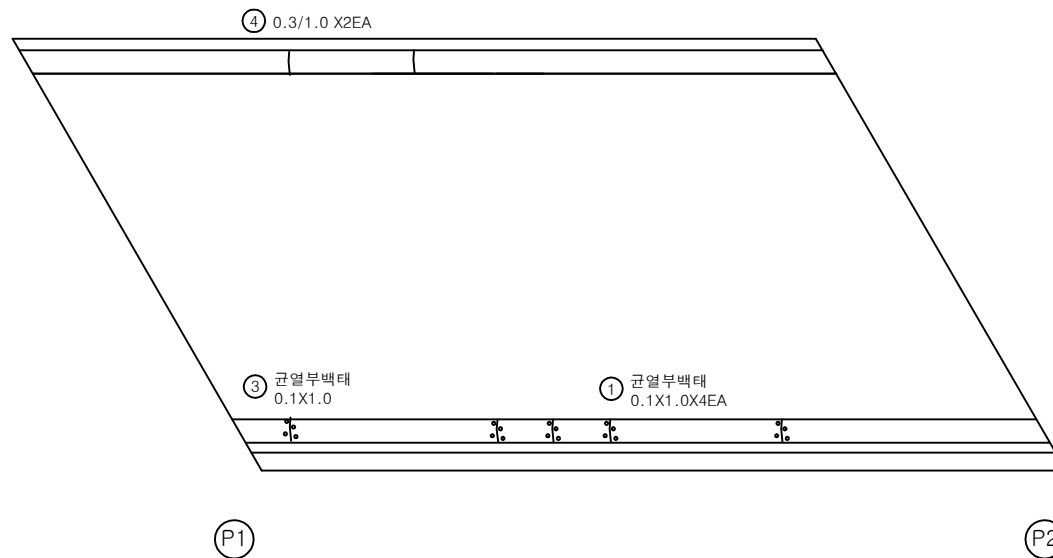
| 번호 | 손상내용 | 손상현황 | | | | | | 비고 |
|---|---|---|---|---|---|---|---|---|
| 1 | 균열부백태 | | 0.1 | 1.0 | 0.40 | m <sup>2</sup> | 4 | |
| 2 | 균열부백태 | | 0.1 | 1.0 | 0.10 | m <sup>2</sup> | 1 | |
| 3 | 균열 | 0.3 | 1.0 | | 2.00 | m | 2 | |

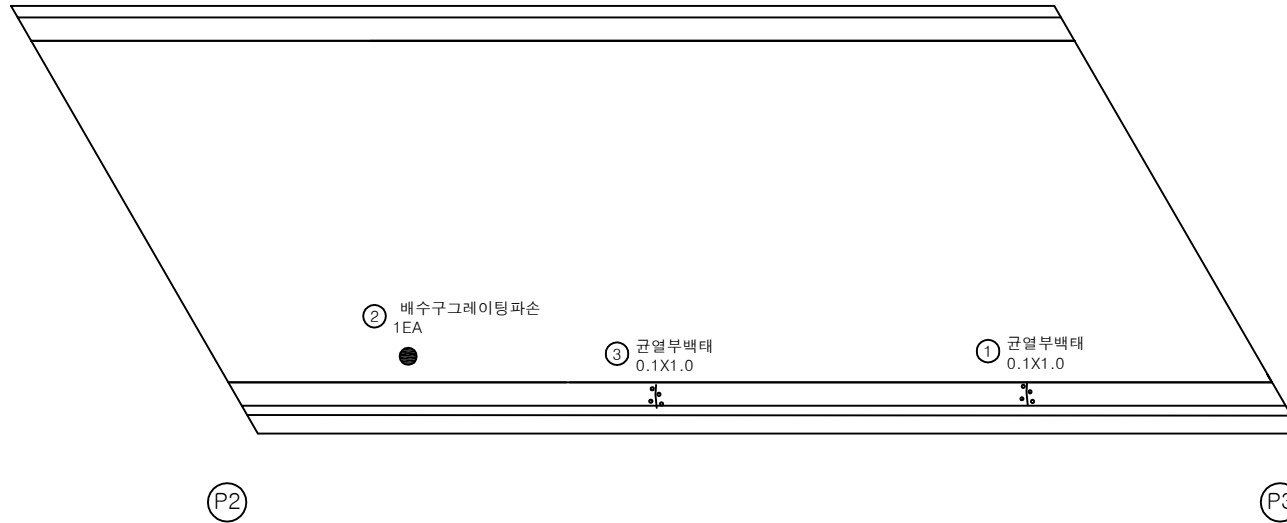
| 번호 | 손상내용 | 손상현황 | | | | | | 비고 |
|---|---|---|---|---|---|---|---|---|
| 1 | 균열부백태 | | 0.1 | 1.0 | 0.10 | m <sup>2</sup> | 1 | |
| 3 | 균열부백태 | | 0.1 | 1.0 | 0.10 | m <sup>2</sup> | 1 | |

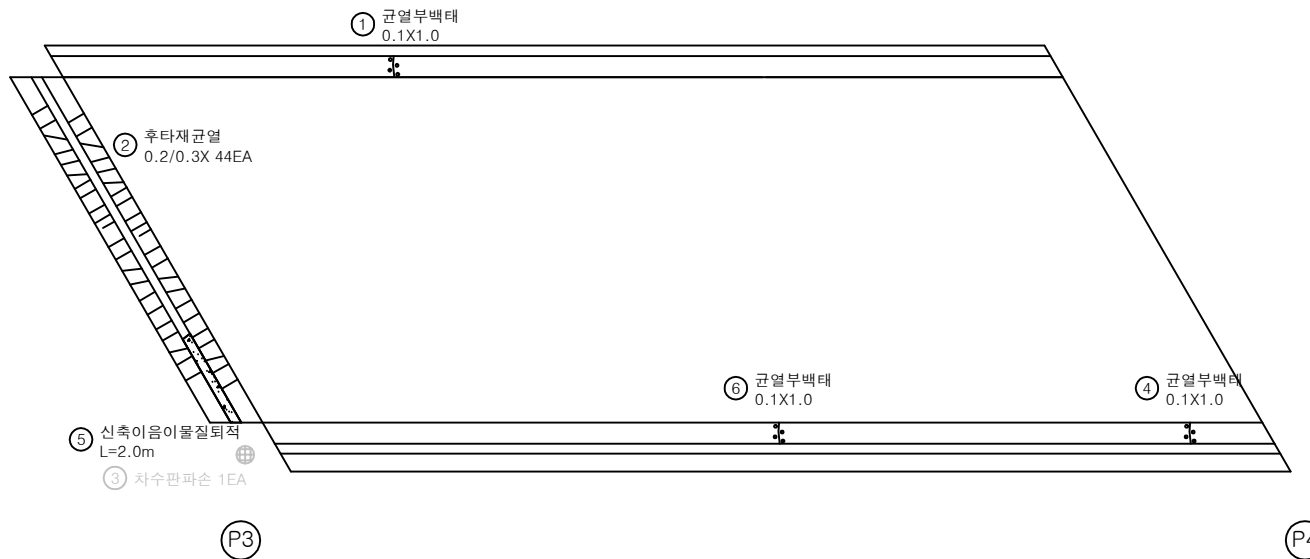
| 번호 | 손상내용 | 손상현황 | | | | | | 비고 |
|---|---|---|---|---|---|---|---|---|
| 1 | 균열부백태 | | 0.1 | 1.0 | 0.10 | m <sup>2</sup> | 1 | |
| 2 | 후타재균열 | 0.2 | 0.3 | | 13.20 | m | 44 | |
| 4 | 균열부백태 | | 0.1 | 1.0 | 0.10 | m <sup>2</sup> | 1 | |
| 6 | 균열부백태 | | 0.1 | 1.0 | 0.10 | m <sup>2</sup> | 1 | |

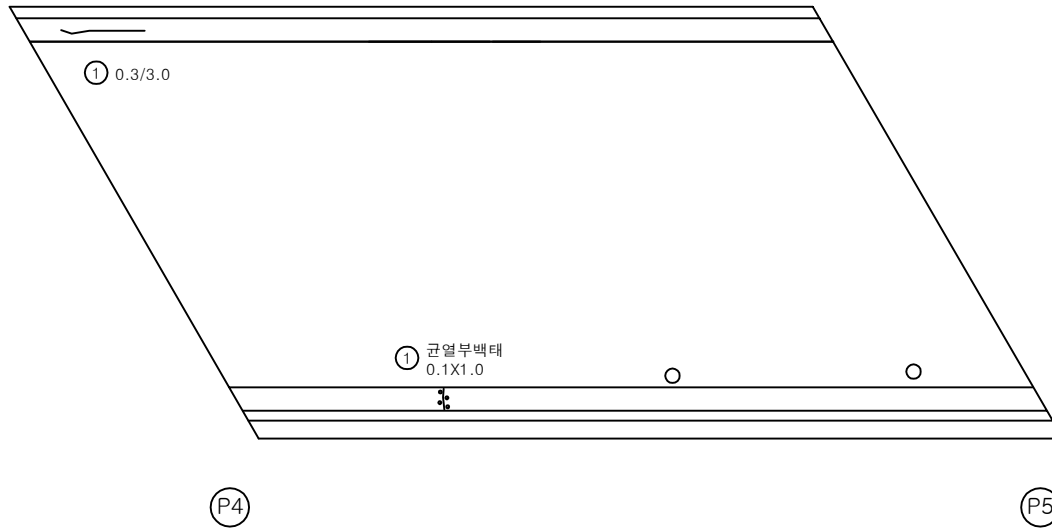
| 번호 | 손상내용 | 손상현황 | | | | | | 비 고 |
|---|---|---|---|---|---|---|---|---|
| 1 | 균열부백태 | | 0.1 | 1.0 | 0.10 | m <sup>2</sup> | 1 | |
| 2 | 균열 | 0.3 | 3.0 | | 3.00 | m | 1 | |

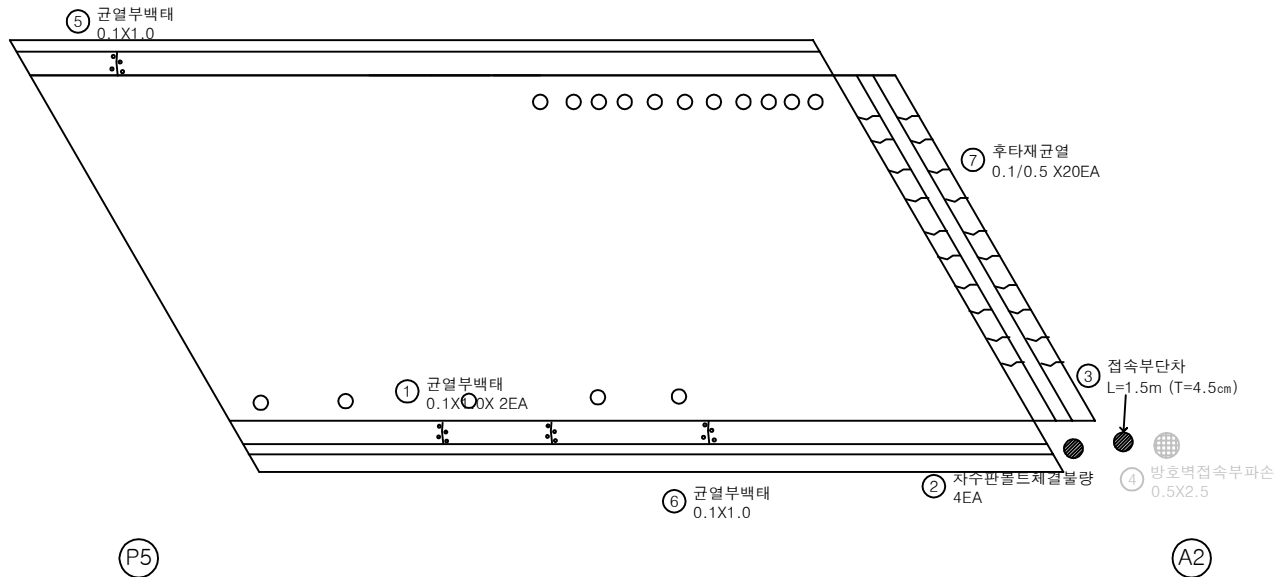
| 번호 | 손상내용 | 손상현황 | | | | | | 비고 |
|---|---|---|---|---|---|---|---|---|
| 1 | 균열부백태 | | 0.1 | 1.0 | 0.20 | m <sup>2</sup> | 2 | |
| 5 | 균열부백태 | | 0.1 | 1.0 | 0.10 | m <sup>2</sup> | 1 | |
| 6 | 균열부백태 | | 0.1 | 1.0 | 0.10 | m <sup>2</sup> | 1 | |
| 7 | 후타재균열 | 0.1 | 0.5 | | 10.00 | m | 20 | |

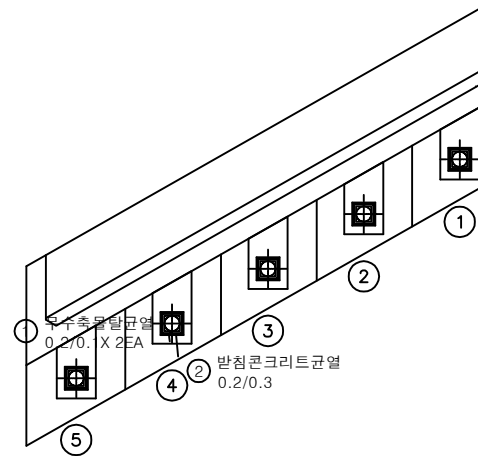
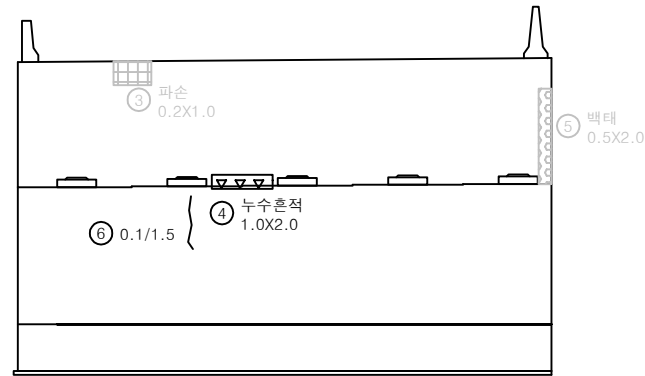
| 번호 | 손상내용 | 손상현황 | | | | | | 비고 |
|---|---|---|---|---|---|---|---|---|
| 1 | 무수축물탈균열 | 0.2 | 0.1 | | 0.20 | m | 2 | |
| 2 | 반침콘크리트균열 | 0.2 | 0.3 | | 0.30 | m | 1 | |
| 4 | 누수흔적 | | 1.0 | 2.0 | 2.00 | m <sup>2</sup> | 1 | |
| 6 | 균열 | 0.1 | 1.5 | | 1.50 | m | 1 | |

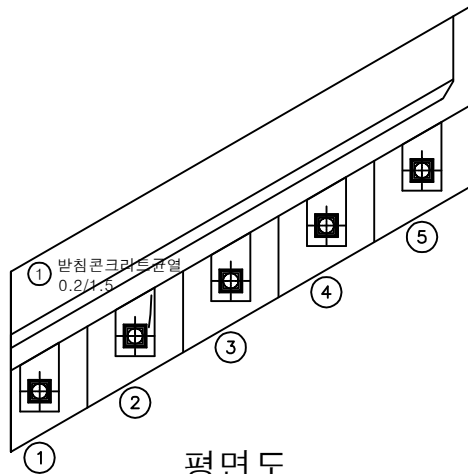
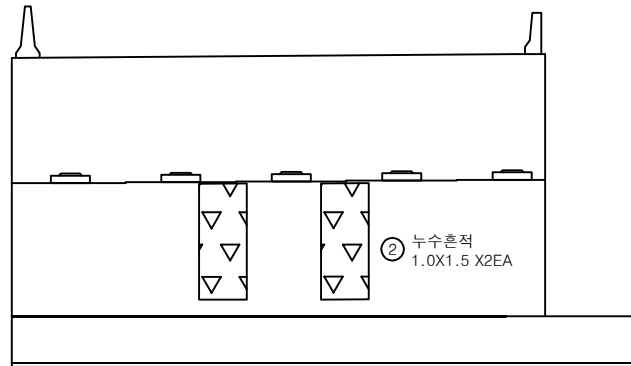
| 번호 | 손상내용 | 손상현황 | | | | | | 비고 |
|---|---|---|---|---|---|---|---|---|
| 1 | 발침콘크리트균열 | 0.2 | 1.5 | | 1.50 | m | 1 | |
| 2 | 누수흔적 | | 1.0 | 1.5 | 3.00 | m <sup>2</sup> | 2 | |

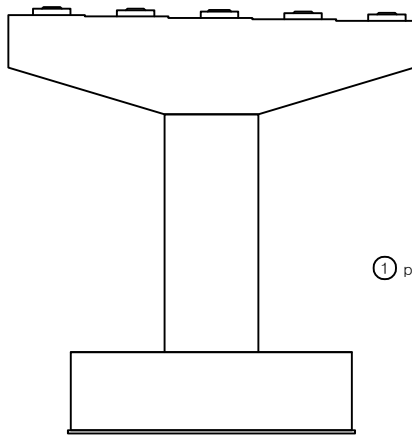
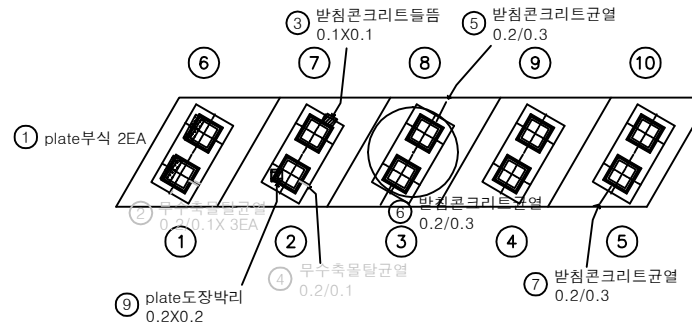
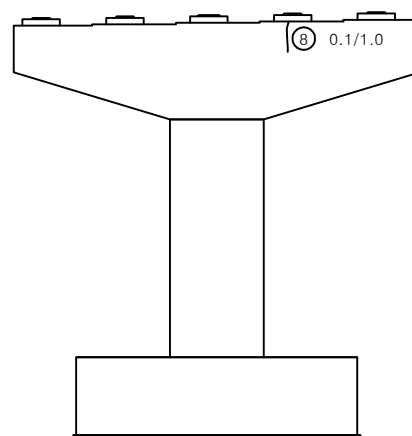
| 번호 | 손상내용 | 손상현황 | | | | | | 비고 |
|---|---|---|---|---|---|---|---|---|
| 1 | plate부식 | | | | 2.00 | EA | 2 | |
| 2 | 무수축물탈균열 | 0.2 | 0.1 | | 0.30 | m | 3 | 21'하 보수 |
| 4 | 무수축물탈균열 | 0.2 | 0.1 | | 0.10 | m | 1 | 21'하 보수 |
| 5 | 받침콘크리트균열 | 0.2 | 0.3 | | 0.30 | m | 1 | |
| 6 | 받침콘크리트균열 | 0.2 | 0.3 | | 0.30 | m | 1 | |
| 7 | 받침콘크리트균열 | 0.2 | 0.3 | | 0.30 | m | 1 | |
| 8 | 균열 | 0.1 | 1.0 | | 1.00 | m | 1 | |

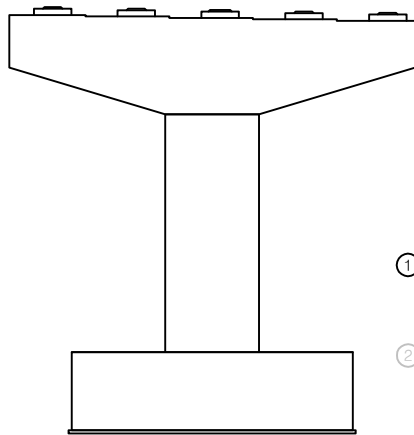
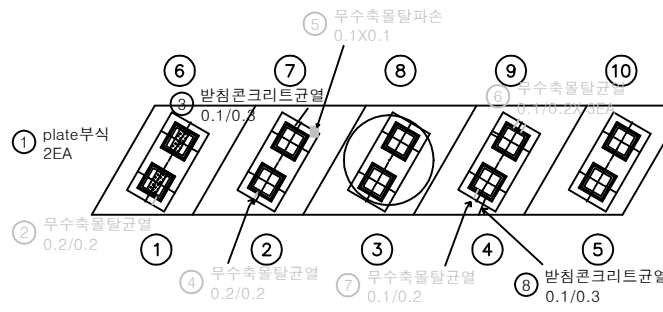
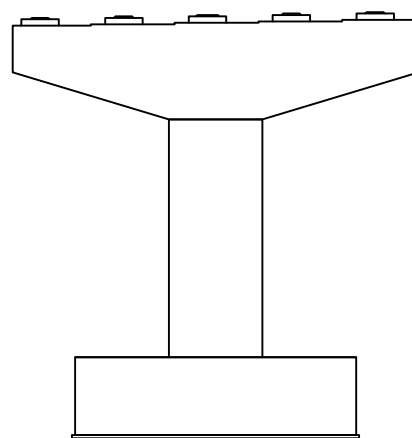
| 번호 | 손상내용 | 손상현황 | | | | | | 비고 |
|---|---|---|---|---|---|---|---|---|
| 1 | plate부식 | | | | 2.00 | EA | 2 | |
| 2 | 무수축물탈균열 | 0.2 | 0.2 | | 0.20 | m | 1 | 21'하 보수 |
| 3 | 발침콘크리트균열 | 0.1 | 0.3 | | 0.30 | m | 1 | |
| 4 | 무수축물탈균열 | 0.2 | 0.2 | | 0.20 | m | 1 | 21'하 보수 |
| 6 | 무수축물탈균열 | 0.1 | 0.2 | | 0.60 | m | 3 | 21'하 보수 |
| 7 | 무수축물탈균열 | 0.1 | 0.2 | | 0.20 | m | 1 | 21'하 보수 |
| 8 | 발침콘크리트균열 | 0.1 | 0.3 | | 0.30 | m | 1 | |

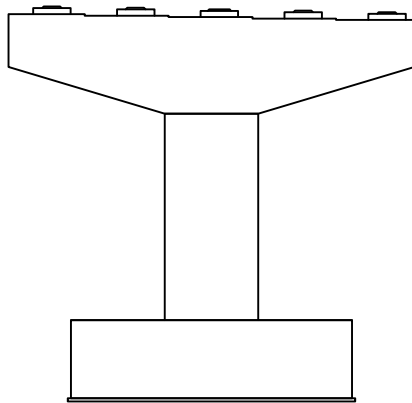
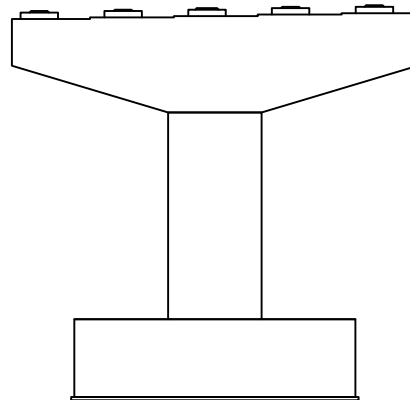
| 번호 | 손상내용 | 손상현황 | | | | | | 비고 |
|---|---|---|---|---|---|---|---|---|
| 1 | 무수축물량균열 | 0.1 | 0.2 | | 0.20 | m | 1 | 20'상 보수 |

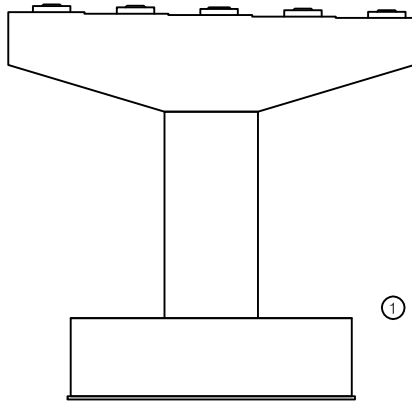
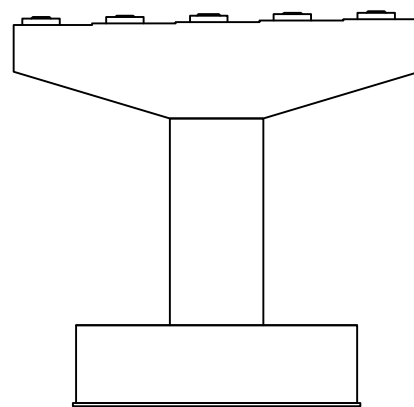
| 번호 | 손상내용 | 손상현황 | | | | | | 비 고 |
|---|---|---|---|---|---|---|---|---|
| 1 | 받침콘크리트균열 | 0.1 | 0.1 | | 0.10 | m | 1 | 손상명변경 |
| 2 | 받침콘크리트균열 | 0.1 | 0.3 | | 0.30 | m | 1 | |
| 4 | plate부식 | | | | 2.00 | EA | 2 | |

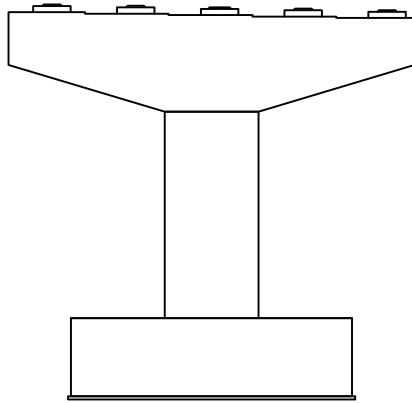
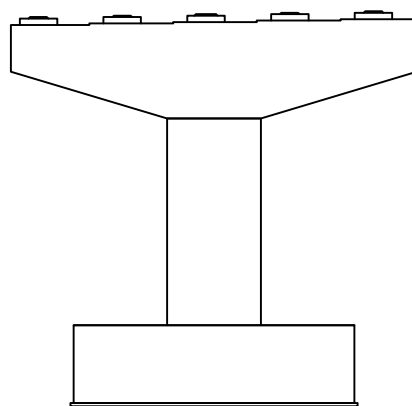
| 번호 | 손상내용 | 손상현황 | | | | | | 비 고 |
|---|---|---|---|---|---|---|---|---|
| 2 | plate부식 | | | | 2.00 | EA | 2 | |
