상주영천고속도로 시설물 안전·하자점검 및 성능평가 용역  
(2022년 하반기 정밀안전점검)

# 외 관 조 사 망 도

신개교

2022.12

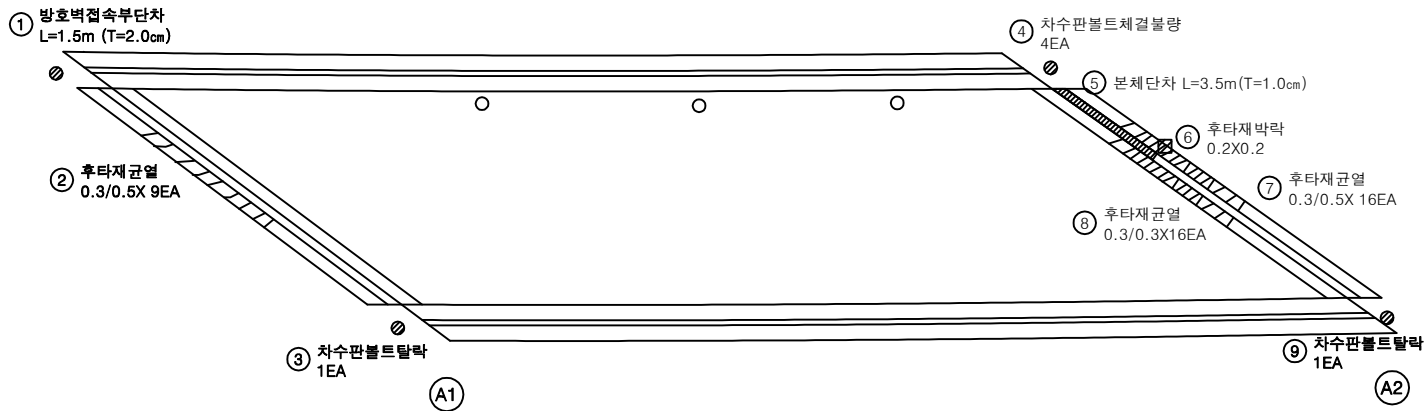
| 도면번호 | 01 |

| 번호 | 손상내용 | 손상현황 | | | | | | 비고 |
|---|---|---|---|---|---|---|---|---|
| 1 | 방호벽접속부단차 | | 1.5 | | 1.50 | m | 1 | (T=2.0cm) |
| 2 | 후타재균열 | 0.3 | 0.5 | | 4.50 | m | 9 | |
| 3 | 차수판볼트탈락 | | | | 1.00 | EA | 1 | |
| 4 | 차수판볼트체결볼량 | | | | 4.00 | EA | 4 | |
| 5 | 본체단차 | | 3.5 | | 3.50 | m | 1 | (T=1.0cm) |
| 6 | 후타재박락 | | 0.2 | 0.2 | 0.04 | m <sup>2</sup> | 1 | |
| 7 | 후타재균열 | 0.3 | 0.5 | | 8.00 | m | 16 | |
| 8 | 후타재균열 | 0.3 | 0.3 | | 4.80 | m | 16 | |
| 9 | 차수판볼트탈락 | | | | 1.00 | EA | 1 | |

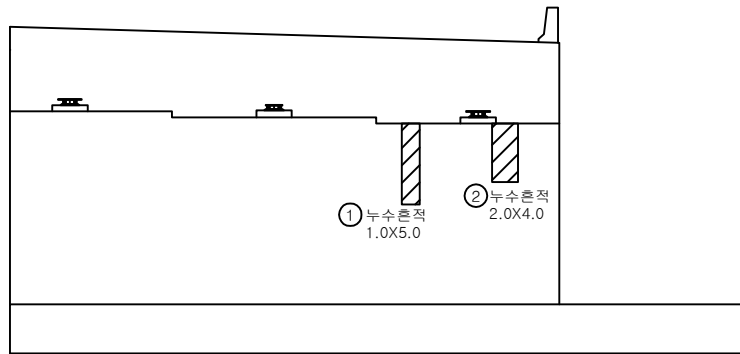
| 도면번호 | 09 |

| 번호 | 손상내용 | 손상현황 | | | | | | 비 고 |
|---|---|---|---|---|---|---|---|---|
| 1 | 누수흔적 | | 1.0 | 5.0 | 5.00 | ㎡ | 1 | |
| 2 | 누수흔적 | | 2.0 | 4.0 | 8.00 | ㎡ | 1 | |
| 3 | 발침콘크리트파손 | | 1.0 | 0.5 | 0.50 | ㎡ | 1 | |

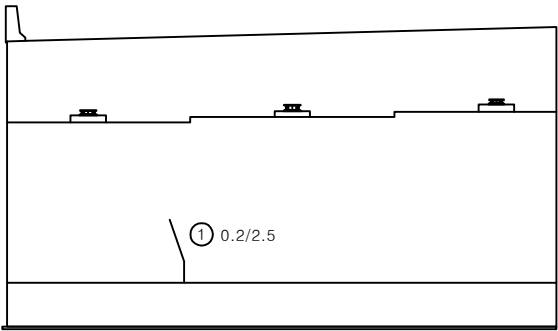
| 도면번호 | 10 |

| 번호 | 손상내용 | 손상현황 | | | | | | 비고 |
|---|---|---|---|---|---|---|---|---|
| 1 | 균열 | 0.2 | 2.5 | | 2.50 | m | 1 | |

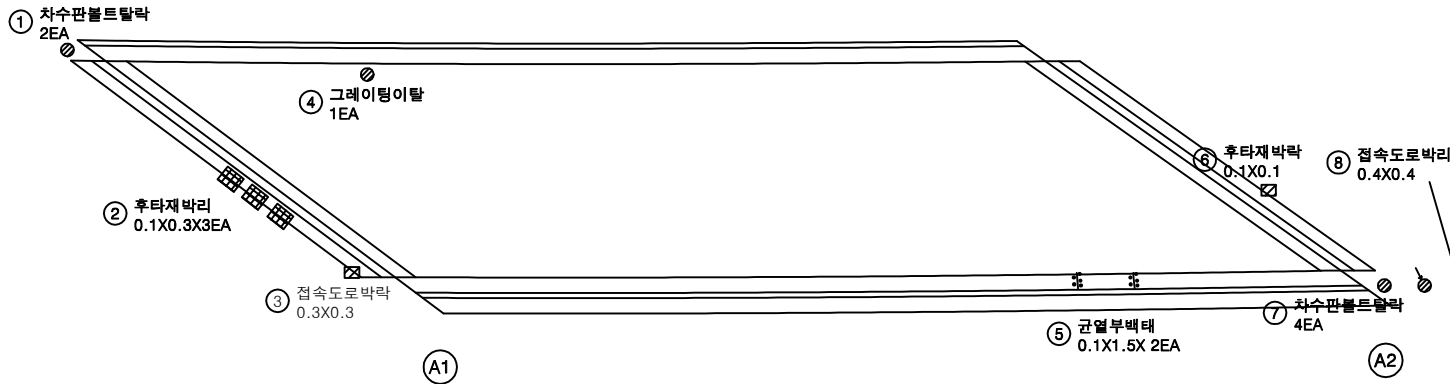
| 도면번호 | 01 |

| 번호 | 손상내용 | 손상현황 | | | | | | 비고 |
|---|---|---|---|---|---|---|---|---|
| 1 | 차수판볼트탈락 | | | | 2.00 | EA | 2 | |
| 2 | 후타재박리 | | 0.1 | 0.3 | 0.09 | m <sup>2</sup> | 3 | |
| 3 | 접속도로박리 | | 0.3 | 0.3 | 0.09 | m <sup>2</sup> | 1 | |
| 4 | 그레이팅이탈 | | | | 1.00 | EA | 1 | |
| 5 | 균열부백태 | | 0.1 | 1.5 | 0.30 | m <sup>2</sup> | 2 | |
| 6 | 후타재박락 | | 0.1 | 0.1 | 0.01 | m <sup>2</sup> | 1 | |
| 7 | 차수판볼트탈락 | | | | 4.00 | EA | 4 | |
| 8 | 접속도로박리 | | 0.4 | 0.4 | 0.16 | m <sup>2</sup> | 1 | |

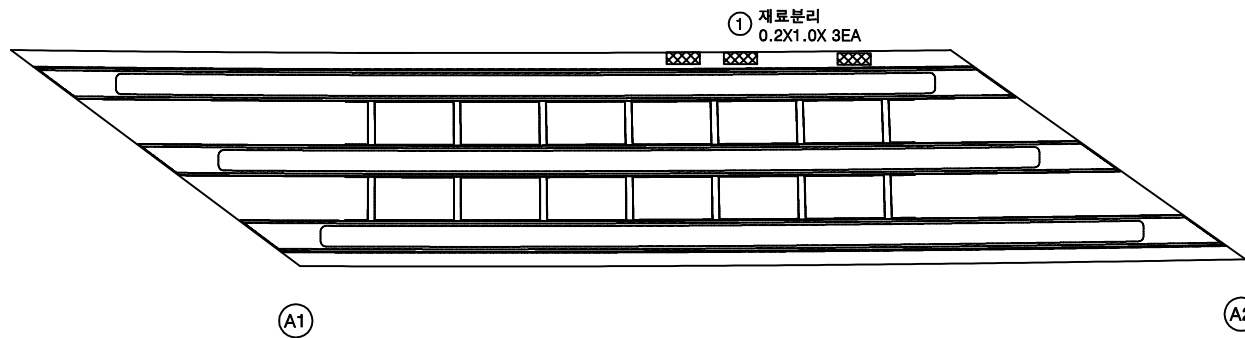
| 번호 | 손상내용 | 손상현황 | | | | | | 비 고 |
|---|---|---|---|---|---|---|---|---|
| 1 | 재료분리 | | 0.2 | 1.0 | 0.60 | m <sup>2</sup> | 3 | |

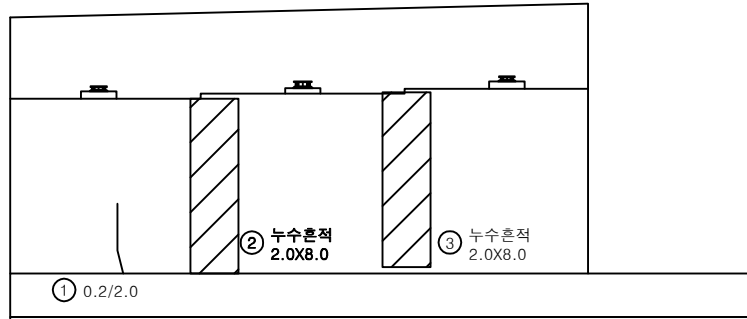
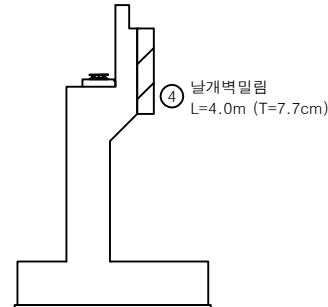
| 번호 | 손상내용 | 손상현황 | | | | | | 비 고 |
|---|---|---|---|---|---|---|---|---|
| 1 | 균열 | 0.2 | 2.0 | | 2.00 | m | 1 | |
| 2 | 누수흔적 | | 2.0 | 8.0 | 16.0 | m <sup>2</sup> | 1 | |
| 3 | 누수흔적 | | 2.0 | 8.0 | 16.0 | m <sup>2</sup> | 1 | |
