상주영천고속도로 시설물 안전·하자점검 및 성능평가 용역  
(2022년 하반기 정밀안전점검)

# 외 관 조 사 망 도

월가교

2022.12

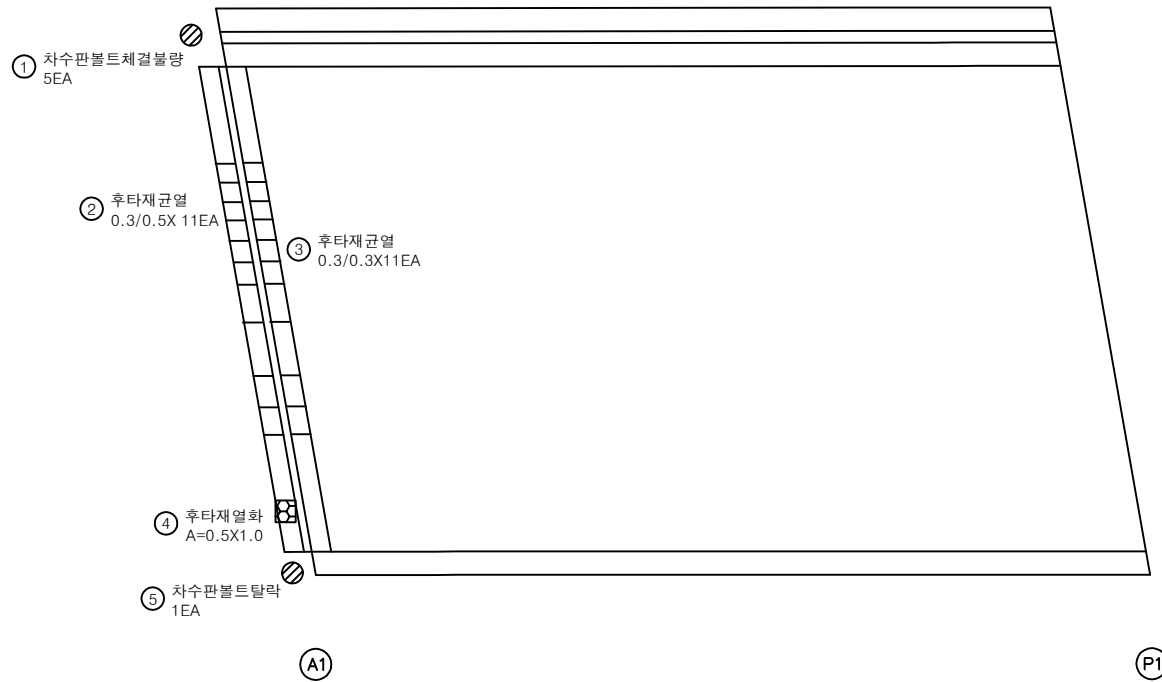
ID : 월가교(상주방향) 슬래브상면 S1

| 번호 | 손상내용 | 손상현황 | | | | | | 비고 |
|---|---|---|---|---|---|---|---|---|
| 1 | 차수판볼트체결불량 | | | | 5.00 | EA | 5 | |
| 2 | 후타재균열 | 0.3 | 0.5 | | 5.50 | m | 11 | |
| 3 | 후타재균열 | 0.3 | 0.3 | | 3.30 | m | 11 | |
| 4 | 후타재열화 | | 0.5 | 1.0 | 0.50 | m² | 1 | |
| 5 | 차수판볼트탈락 | | | | 1.00 | EA | 1 | |

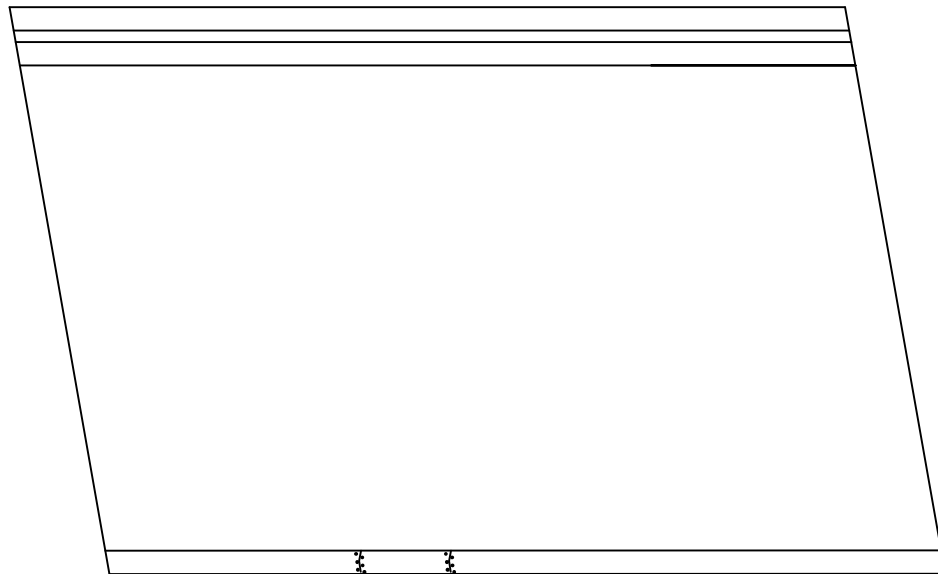
| 번호 | 손상내용 | 손상현황 | | | | | | 비고 |
|---|---|---|---|---|---|---|---|---|
| 1 | 균열부백태 | | 0.1 | 1.0 | 0.20 | m <sup>2</sup> | 2 | |

① 균열부백태  
A=0.1X1.0X 2EA

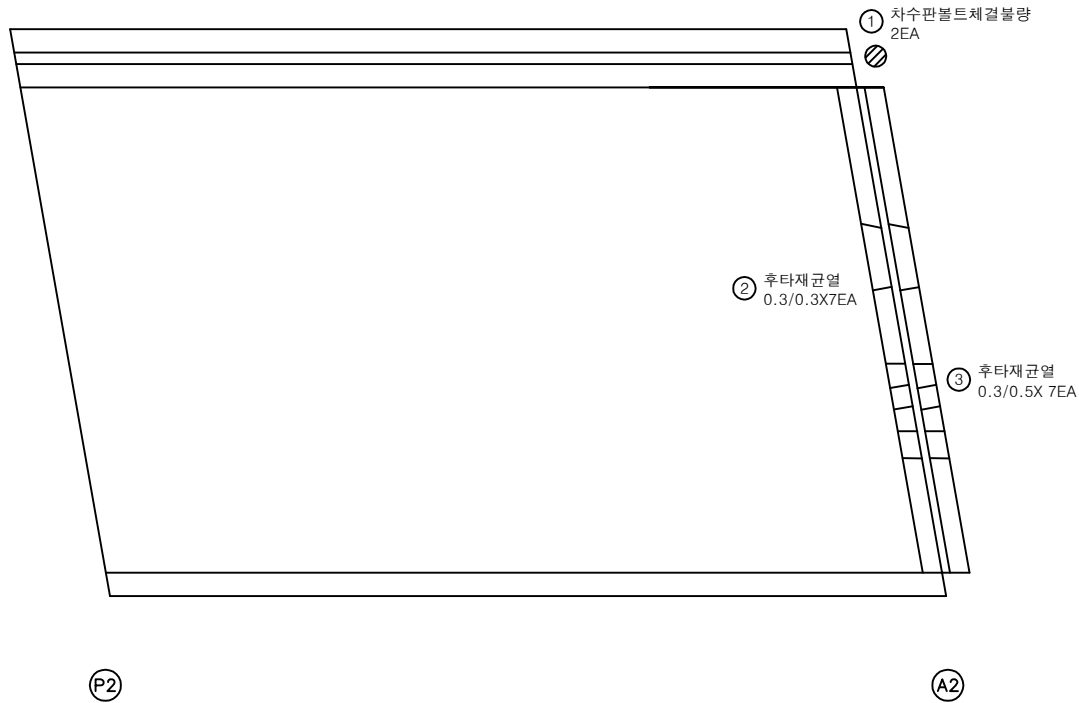
| 번호 | 손상내용 | 손상현황 | | | | | | 비고 |
|---|---|---|---|---|---|---|---|---|
| 1 | 차수판볼트 체결볼량 | | | | 2.00 | EA | 2 | |
| 2 | 후타재균열 | 0.2 | 0.3 | | 2.10 | m | 7 | |
| 3 | 후타재균열 | 0.2 | 0.5 | | 3.50 | m | 7 | |

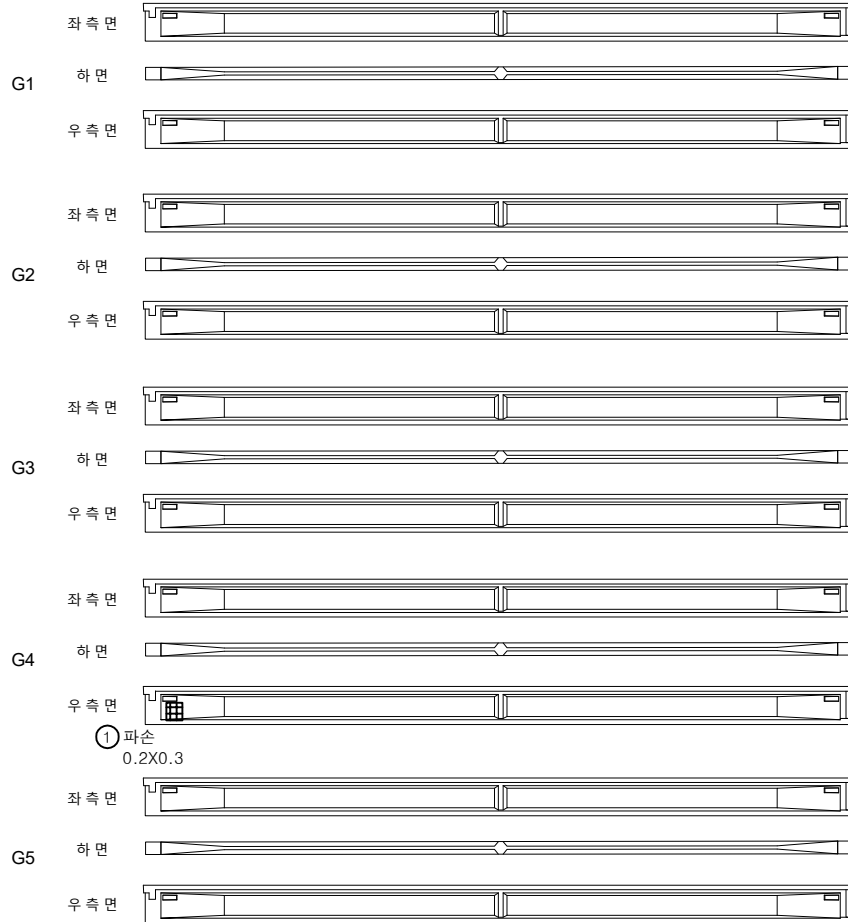
ID : 월가교(상주방향) 거더 S1 (G1~G5)

| 번호 | 손상내용 | 손상현황 | | | | | | 비고 |
|---|---|---|---|---|---|---|---|---|
| 1 | 파손 | | 0.2 | 0.3 | 0.06 | m <sup>2</sup> | 1 | |

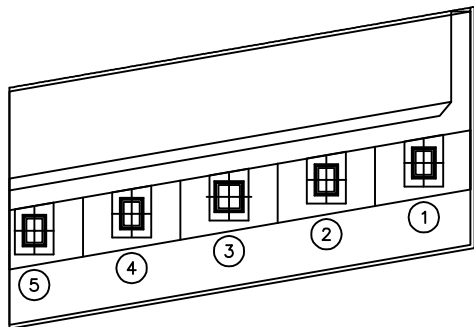
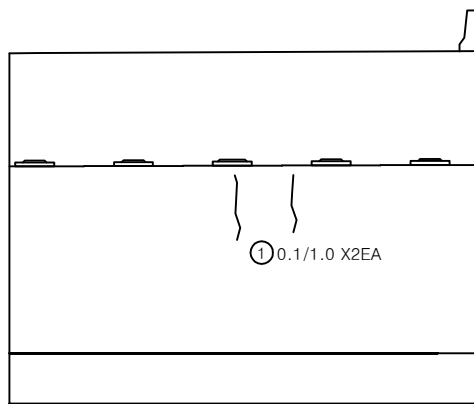
| 번호 | 손상내용 | 손상현황 | | | | | | 비고 |
|---|---|---|---|---|---|---|---|---|
| 1 | 균열 | 0.1 | 1.0 | | 2.00 | m | 2 | |

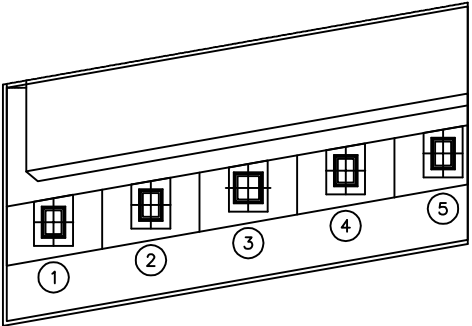
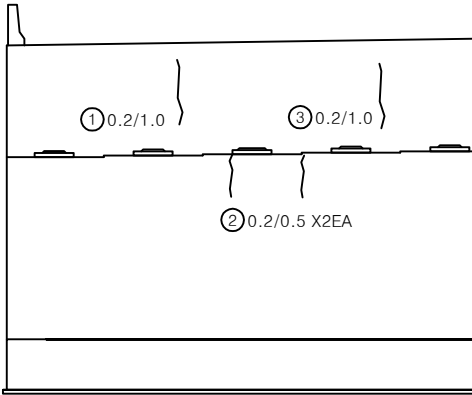
| 번호 | 손상내용 | 손상현황 | | | | | | 비고 |
|---|---|---|---|---|---|---|---|---|
| 1 | 균열 | 0.2 | 1.0 | | 1.00 | m | 1 | |
| 2 | 균열 | 0.2 | 0.5 | | 1.00 | m | 2 | |
| 3 | 균열 | 0.2 | 1.0 | | 1.00 | m | 1 | |

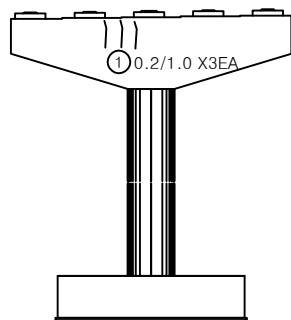
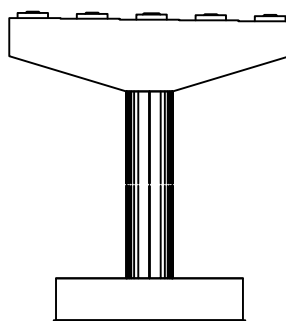
| 번호 | 손상내용 | 손상현황 | | | | | | 비고 |
|---|---|---|---|---|---|---|---|---|
| 1 | 균열 | 0.2 | 1.0 | | 3.00 | m | 3 | |

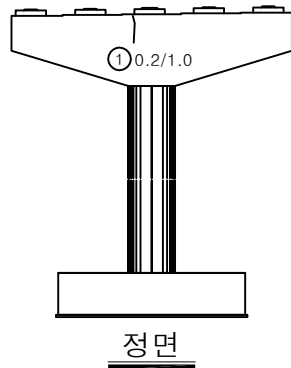
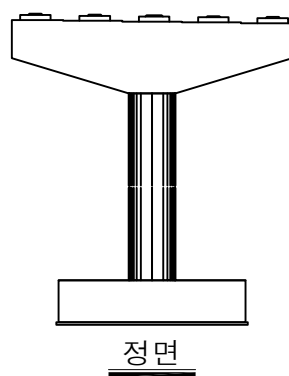
| 번호 | 손상내용 | 손상현황 | | | | | | 비 고 |
|---|---|---|---|---|---|---|---|---|
| 1 | 균열 | 0.2 | 1.0 | | 1.00 | m | 1 | |

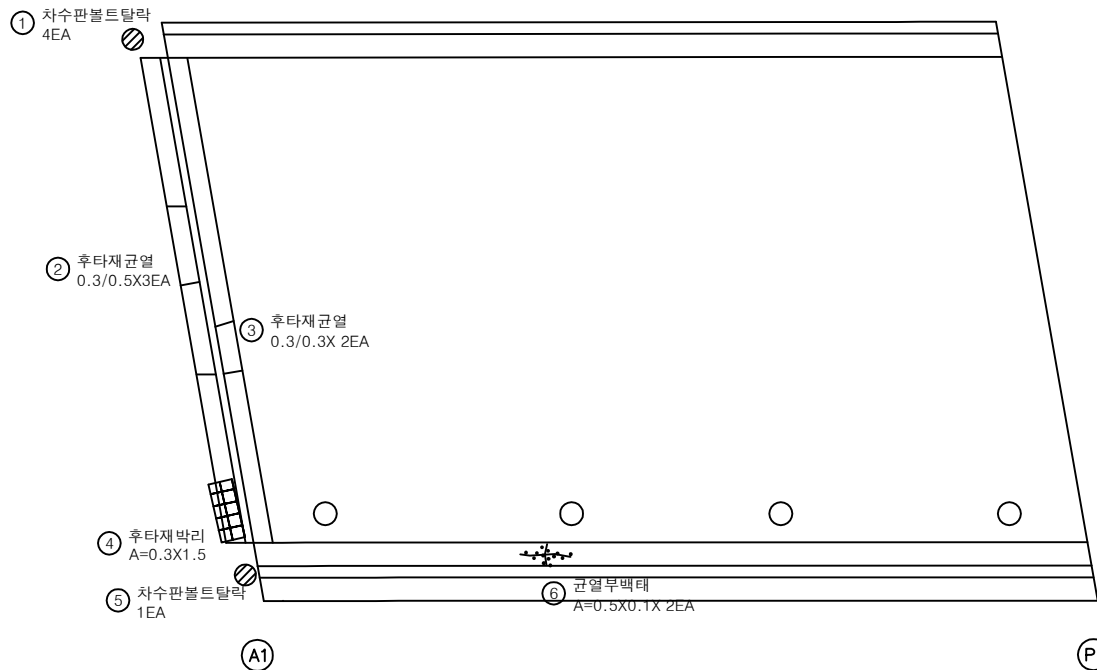
| 번호 | 손상내용 | 손상현황 | | | | | | 비고 |
|---|---|---|---|---|---|---|---|---|
| 2 | 후타재균열 | 0.3 | 0.5 | | 1.50 | m | 3 | |
| 3 | 후타재균열 | 0.3 | 0.3 | | 0.60 | m | 2 | |
| 6 | 균열부백태 | | 0.5 | 0.1 | 0.10 | m <sup>2</sup> | 2 | |

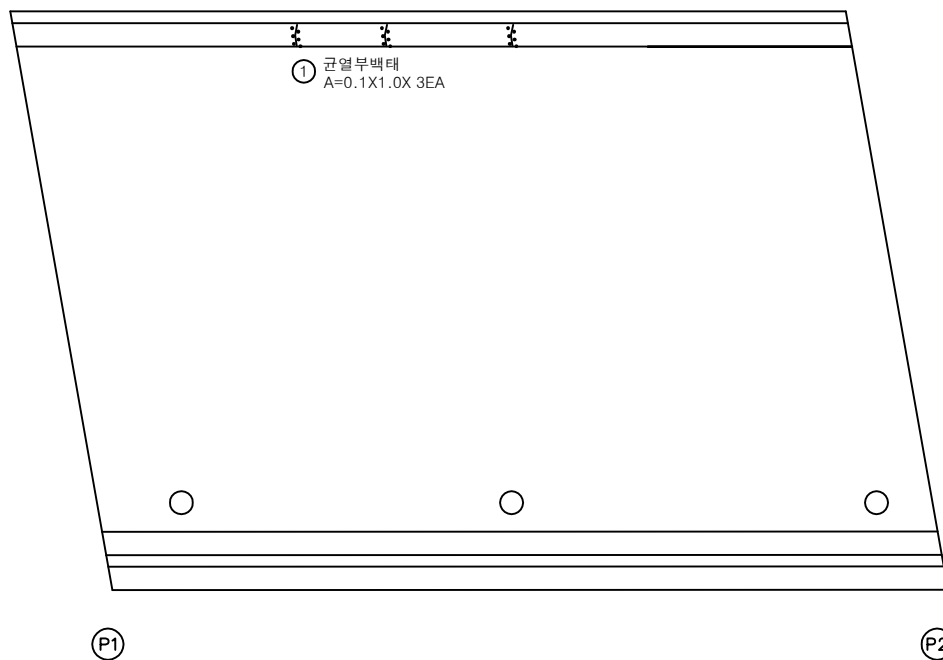
| 번호 | 손상내용 | 손상현황 | | | | | | 비 고 |
|---|---|---|---|---|---|---|---|---|
| 1 | 균열부백태 | | 0.1 | 1.0 | 0.30 | m <sup>2</sup> | 3 | |

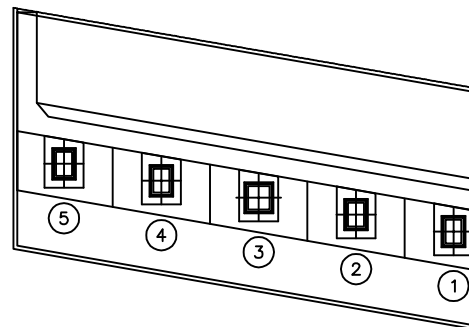
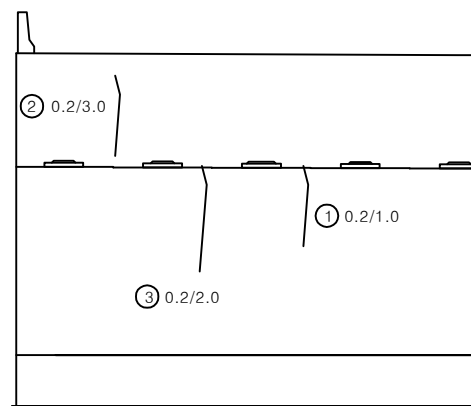
| 번호 | 손상내용 | 손상현황 | | | | | | 비 고 |
|---|---|---|---|---|---|---|---|---|
| 1 | 균열 | 0.2 | 1.0 | | 1.00 | m | 1 | |
| 2 | 균열 | 0.2 | 3.0 | | 3.00 | m | 1 | |
| 3 | 균열 | 0.2 | 2.0 | | 2.00 | m | 1 | |

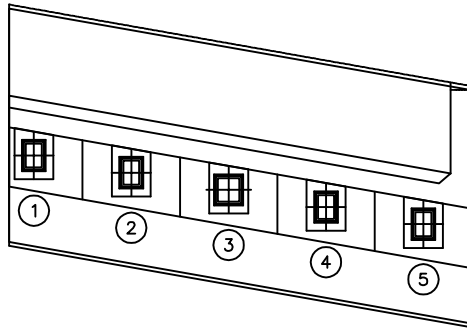
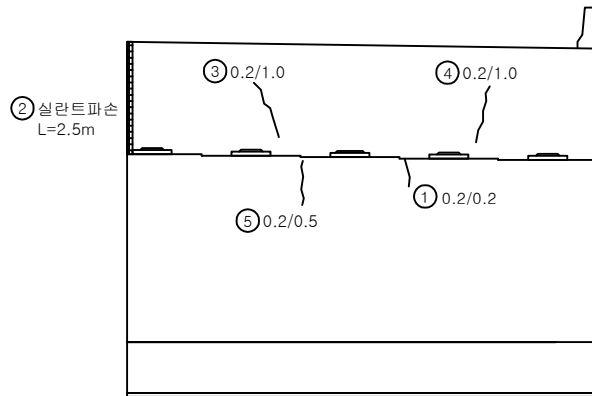
| 번호 | 손상내용 | 손상현황 | | | | | | 비 고 |
|---|---|---|---|---|---|---|---|---|
| 1 | 균열 | 0.2 | 0.2 | | 0.20 | m | 1 | 손상감소 |
| 3 | 균열 | 0.2 | 1.0 | | 1.00 | m | 1 | |
| 4 | 균열 | 0.2 | 1.0 | | 1.00 | m | 1 | |
| 5 | 균열 | 0.2 | 0.5 | | 0.50 | m | 1 | |

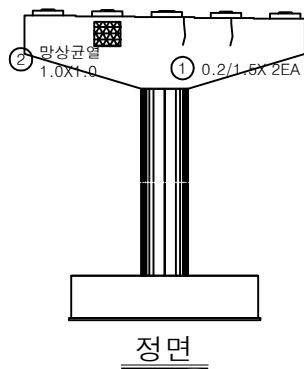
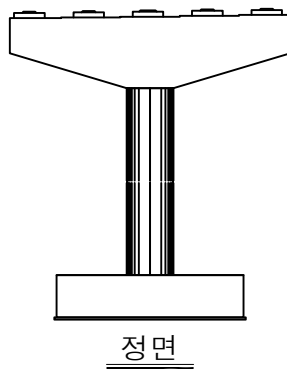
| 번호 | 손상내용 | 손상현황 | | | | | | 비고 |
|---|---|---|---|---|---|---|---|---|
| 1 | 균열 | 0.2 | 1.5 | | 3.00 | m <sup>2</sup> | 2 | |
| 2 | 망상균열 | | 1.0 | 1.0 | 1.00 | m <sup>2</sup> | 1 | |
| 3 | 받침콘크리트균열 | 0.2 | 0.5 | | 0.50 | m | 1 | |

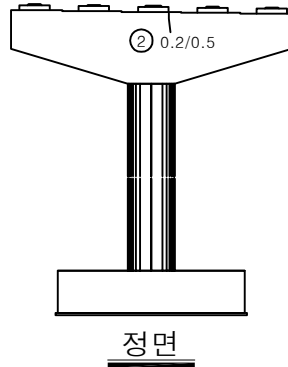
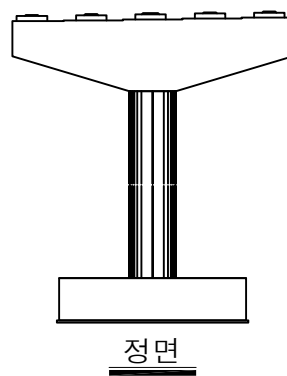
| 번호 | 손상내용 | 손상현황 | | | | | | 비 고 |
|---|---|---|---|---|---|---|---|---|
| 1 | plate부식 | | | | 1.00 | EA | 1 | |
| 2 | 균열 | 0.2 | 0.5 | | 0.50 | m | 1 | |
| 3 | 반침콘크리트균열 | 0.2 | 0.5 | | 0.50 | m | 1 | |
