상주영천고속도로 시설물 안전·하자점검 및 성능평가 용역  
(2022년 하반기 정밀안전점검)

# 외 관 조 사 망 도

도개교

2022.12

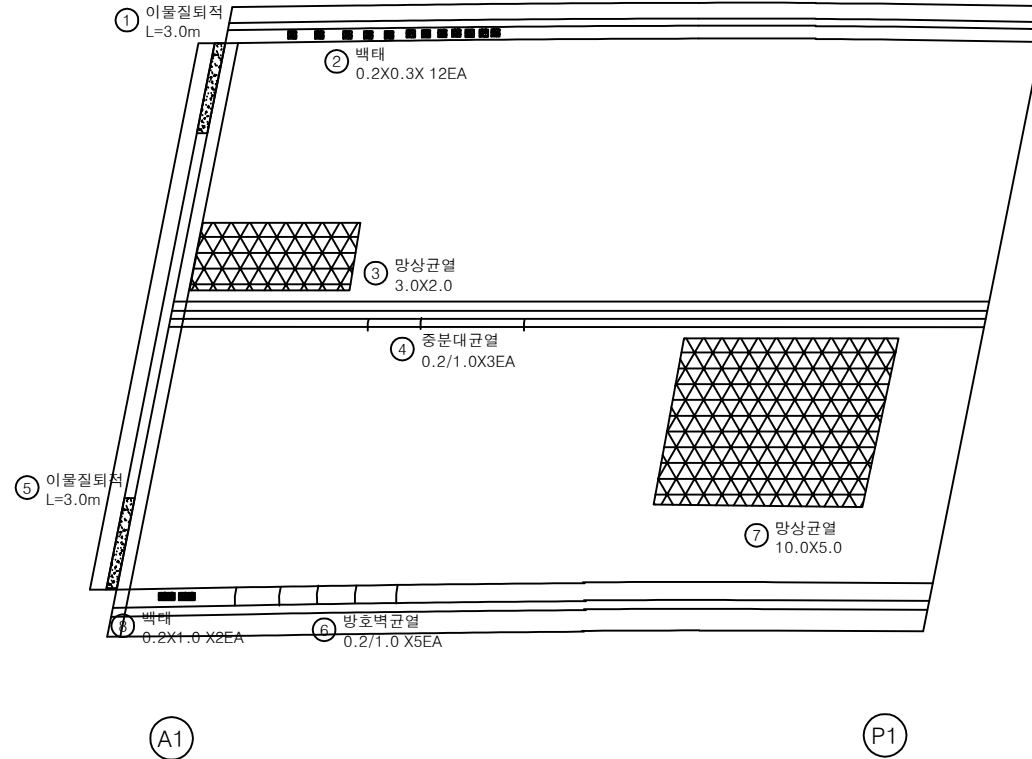
| 번호 | 손상내용 | 손상현황 | | | | | | 비고 |
|---|---|---|---|---|---|---|---|---|
| 1 | 이물질퇴적 | | 3.0 | | 3.00 | m | 1 | |
| 2 | 백태 | | 0.2 | 0.3 | 0.72 | m <sup>2</sup> | 12 | |
| 3 | 망상균열 | | 3.0 | 2.0 | 6.00 | m <sup>2</sup> | 1 | |
| 4 | 중분대균열 | 0.2 | 1.0 | | 3.00 | m | 3 | |
| 5 | 이물질퇴적 | | 3.0 | | 3.00 | m | 1 | |
| 6 | 방호벽균열 | 0.2 | 1.0 | | 5.00 | m | 5 | |
| 7 | 망상균열 | | 10.0 | 5.0 | 50.00 | m <sup>2</sup> | 1 | |
| 8 | 백태 | | 0.2 | 1.0 | 0.40 | m <sup>2</sup> | 2 | |

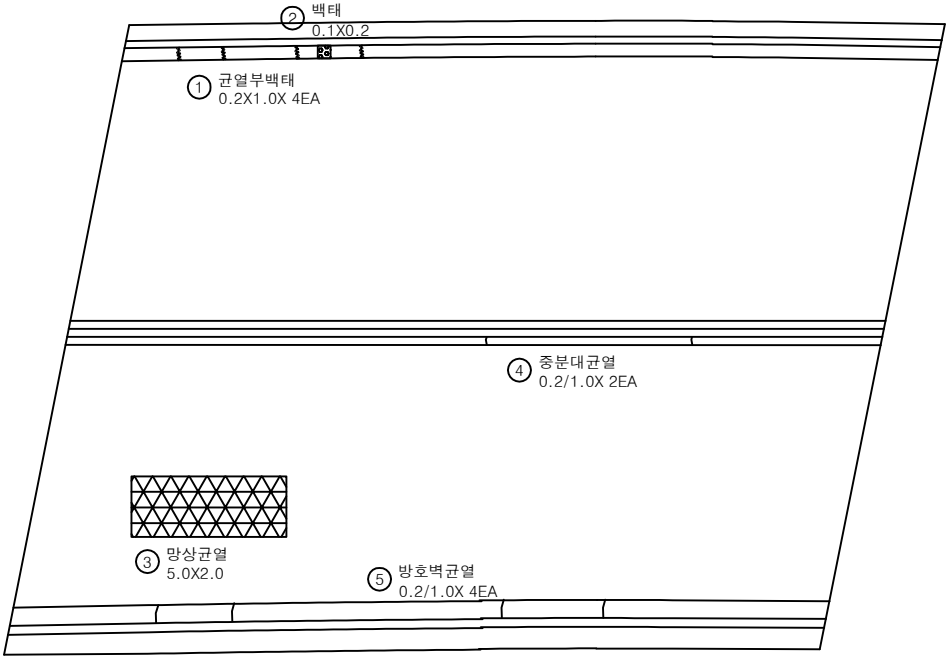
| 번호 | 손상내용 | 손상현황 | | | | | | 비 고 |
|---|---|---|---|---|---|---|---|---|
| 1 | 균열부백태 | | 0.2 | 1.0 | 0.80 | m <sup>2</sup> | 4 | |
| 2 | 백태 | | 0.1 | 0.2 | 0.02 | m <sup>2</sup> | 1 | |
| 3 | 망상균열 | | 5.0 | 2.0 | 10.00 | m <sup>2</sup> | 1 | |
| 4 | 중분대균열 | 0.2 | 1.0 | | 2.00 | m | 2 | |
| 5 | 방호벽균열 | 0.2 | 1.0 | | 4.00 | m | 4 | |

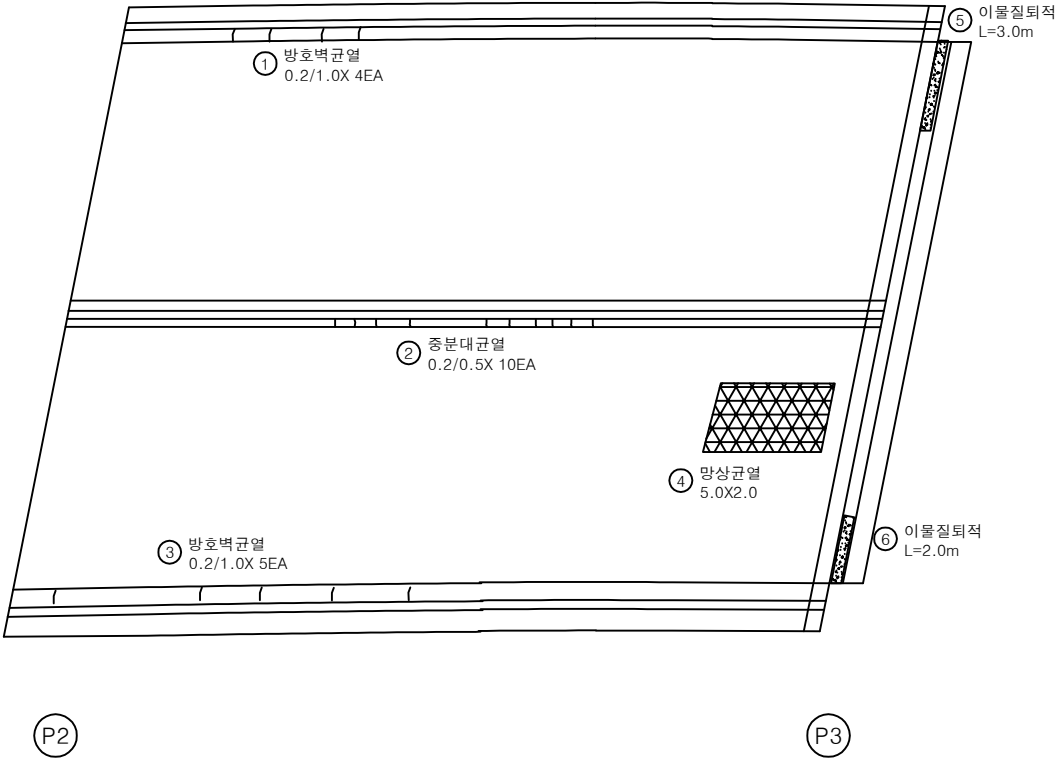
| 번호 | 손상내용 | 손상현황 | | | | | | 비고 |
|---|---|---|---|---|---|---|---|---|
| 1 | 방호벽균열 | 0.2 | 1.0 | | 4.00 | m | 4 | |
| 2 | 중분대재균열 | 0.2 | 0.5 | | 5.00 | m | 10 | |
| 3 | 방호벽균열 | 0.2 | 1.0 | | 5.00 | m | 5 | |
| 4 | 망상균열 | | 5.0 | 2.0 | 10.00 | m <sup>2</sup> | 1 | |
| 5 | 이물질퇴적 | | 3.0 | | 3.00 | m | 1 | |
| 6 | 이물질퇴적 | | 2.0 | | 2.00 | m | 1 | |

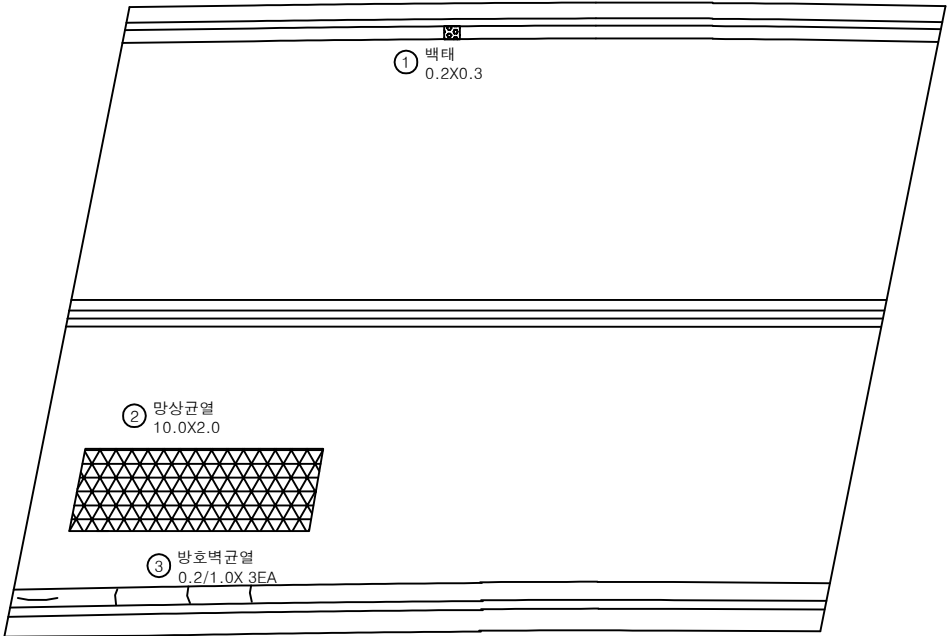
| 번호 | 손상내용 | 손상현황 | | | | | | 비고 |
|---|---|---|---|---|---|---|---|---|
| 1 | 백태 | | 0.2 | 0.3 | 0.06 | m <sup>2</sup> | 1 | |
| 2 | 망상균열 | | 10.0 | 2.0 | 20.00 | m <sup>2</sup> | 1 | |
| 3 | 방호벽균열 | 0.2 | 1.0 | | 3.00 | m | 3 | |
| 4 | 방호벽균열 | 0.2 | 3.0 | | 3.00 | m | 1 | |

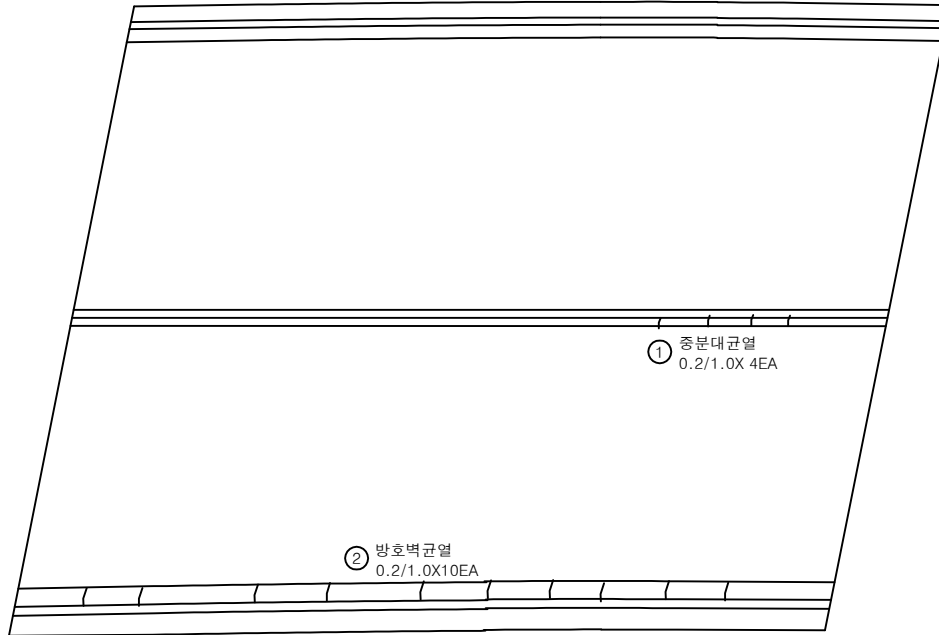
| 번호 | 손상내용 | 손상현황 | | | | | | 비고 |
|---|---|---|---|---|---|---|---|---|
| 1 | 중분대균열 | 0.2 | 1.0 | | 4.00 | m | 4 | |
| 2 | 방호벽균열 | 0.2 | 1.0 | | 10.00 | m | 10 | |

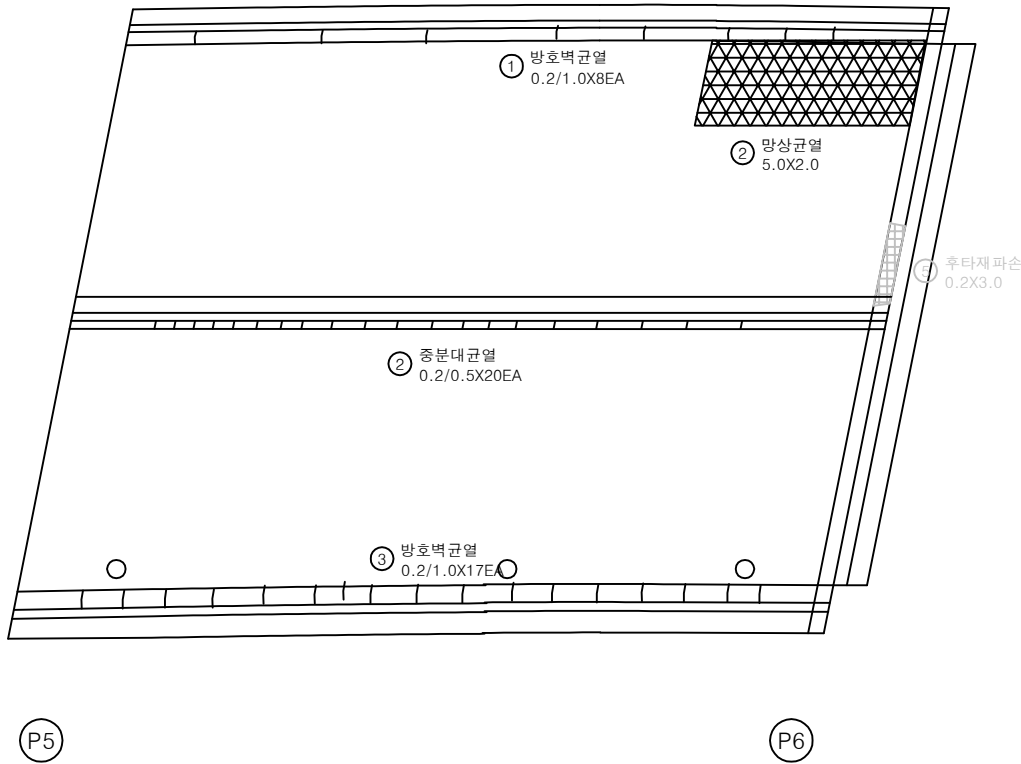
| 번호 | 손상내용 | 손상현황 | | | | | | 비 고 |
|---|---|---|---|---|---|---|---|---|
| 1 | 방호벽균열 | 0.2 | 1.0 | | 8.00 | m | 8 | |
| 2 | 망상균열 | | 5.0 | 2.0 | 10.00 | m <sup>2</sup> | 1 | |
| 3 | 중분대균열 | 0.2 | 0.5 | | 10.00 | m | 20 | |
| 4 | 방호벽균열 | 0.2 | 1.0 | | 17.00 | m | 17 | |
| 5 | 후타재 파손 | | 0.2 | 3.0 | 0.60 | m <sup>3</sup> | 1 | 20'하 보수 |

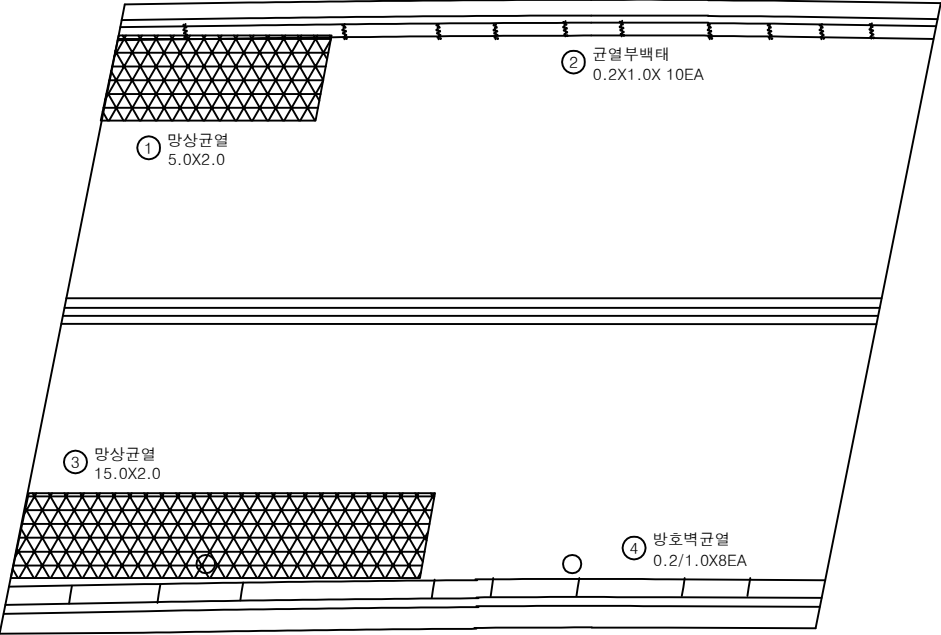
| 번호 | 손상내용 | 손상현황 | | | | | | 비 고 |
|---|---|---|---|---|---|---|--|---|
| 1 | 망상균열 | | 5.0 | 2.0 | 10.00<br>㎡ | 1 | | |
| 2 | 균열부백태 | | 0.2 | 1.0 | 2.00<br>㎡ | 10 | | |
| 3 | 망상균열 | | 15.0 | 2.0 | 30.00<br>㎡ | 1 | | |
| 4 | 방호벽균열 | 0.2 | 1.0 | | 8.00<br>m | 8 | | |

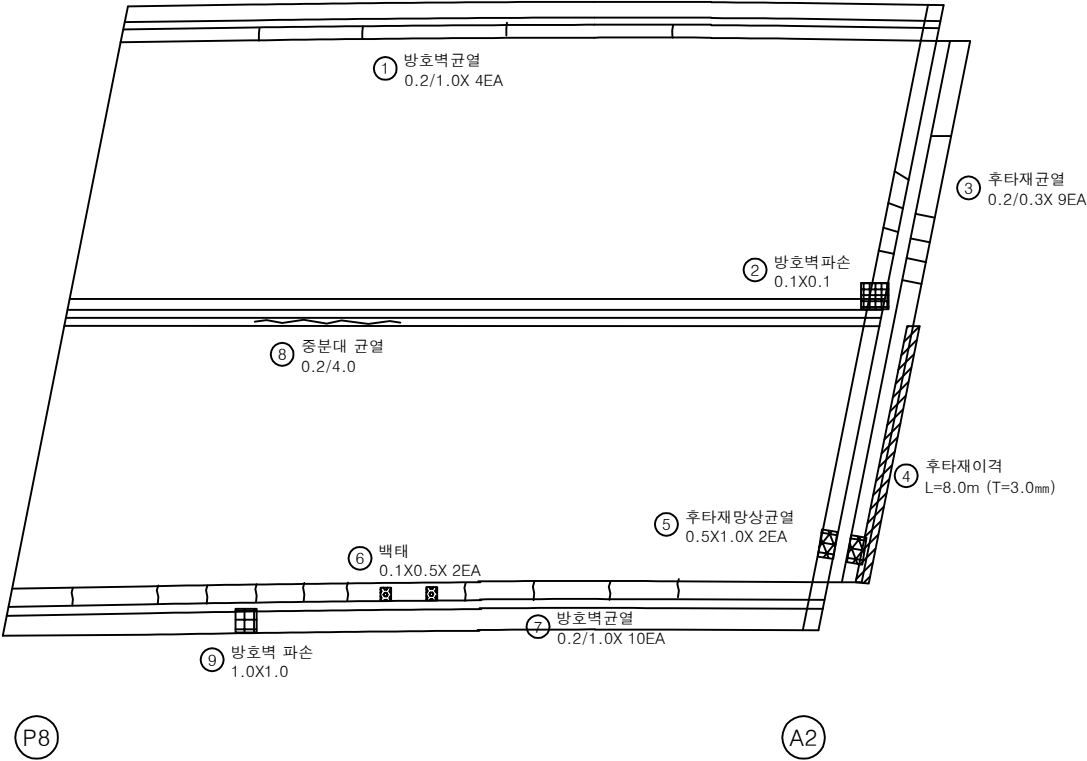
| 번호 | 손상내용 | 손상현황 | | | | | | 비 고 |
|---|---|---|---|---|---|---|---|---|
| 1 | 방호벽균열 | 0.2 | 1.0 | | 4.00 | m | 4 | |
| 2 | 방호벽파손 | | 0.1 | 0.1 | 0.01 | m <sup>2</sup> | 1 | |
| 3 | 후타재균열 | 0.2 | 0.3 | | 2.70 | m | 9 | |
| 4 | 후타재이격 | | 8.0 | | 8.00 | m | 1 | (T=3.0mm) |
| 5 | 후타재망상균열 | | 0.5 | 1.0 | 1.00 | m <sup>2</sup> | 2 | |
| 6 | 백태 | | 0.1 | 0.5 | 0.10 | m< | | |

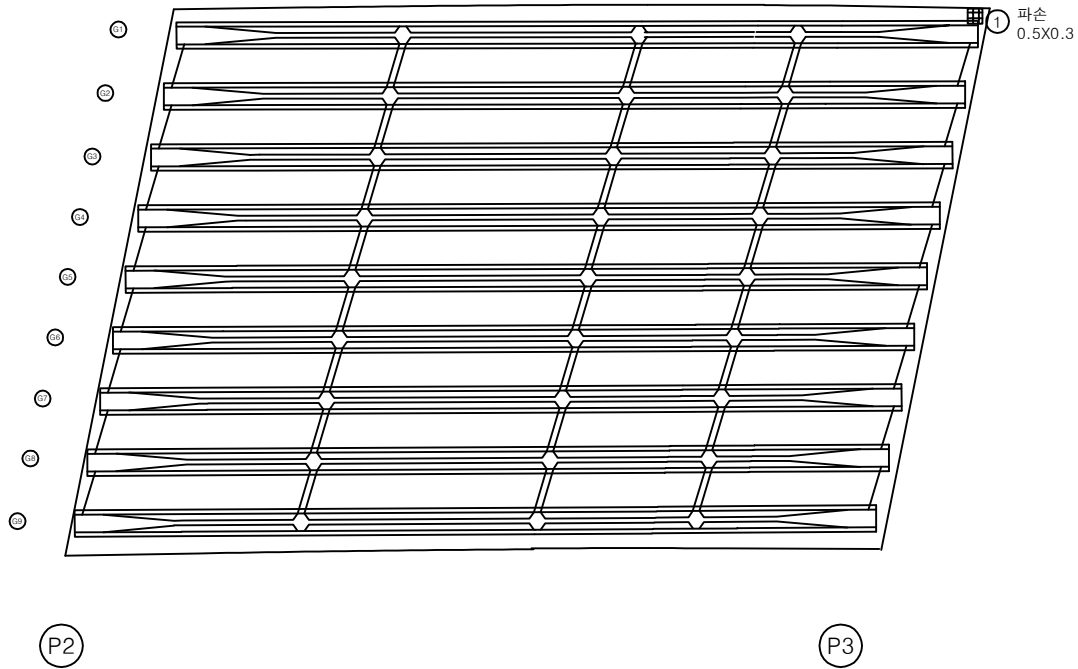
| 번호 | 손상내용 | 손상현황 | | | | | | 비고 |
|---|---|---|---|---|---|---|---|---|
| 1 | 파손 | | 0.5 | 0.3 | 0.15 | m <sup>2</sup> | 1 | |

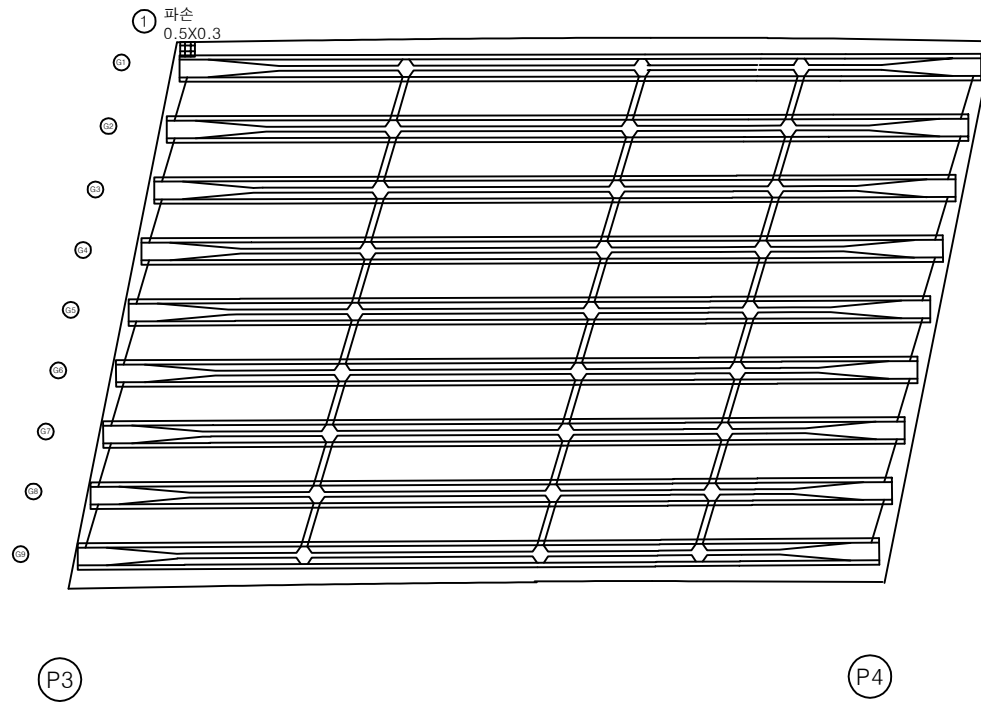
| 번호 | 손상내용 | 손상현황 | | | | | 비고 |
|---|---|---|---|---|---|---|---|
| 1 | 파손 | | 0.5 | 0.3 | 0.15 | m <sup>2</sup> | 1 |

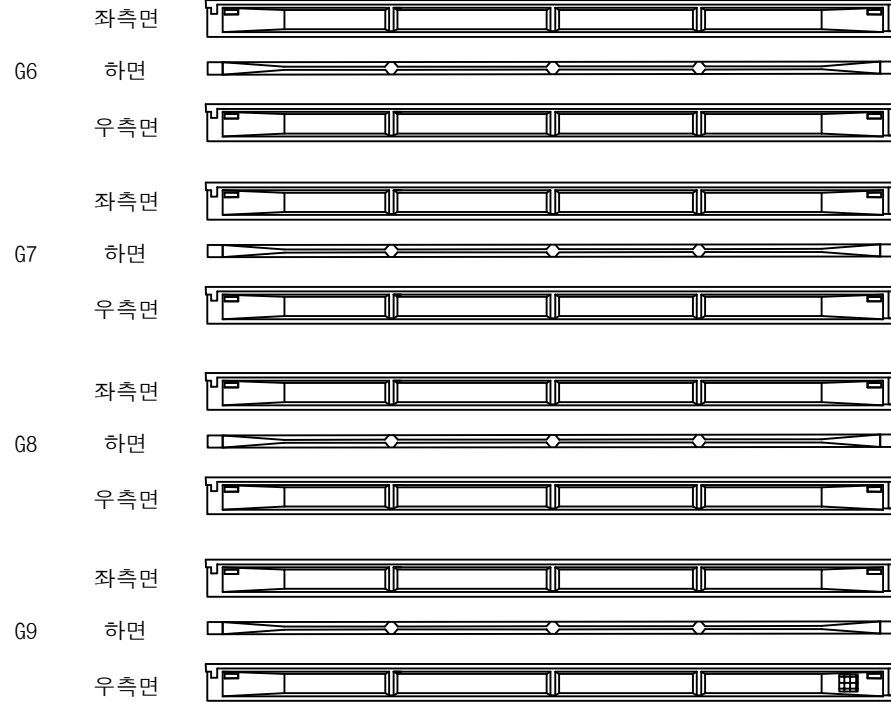
① 인양홀파손  
1EA

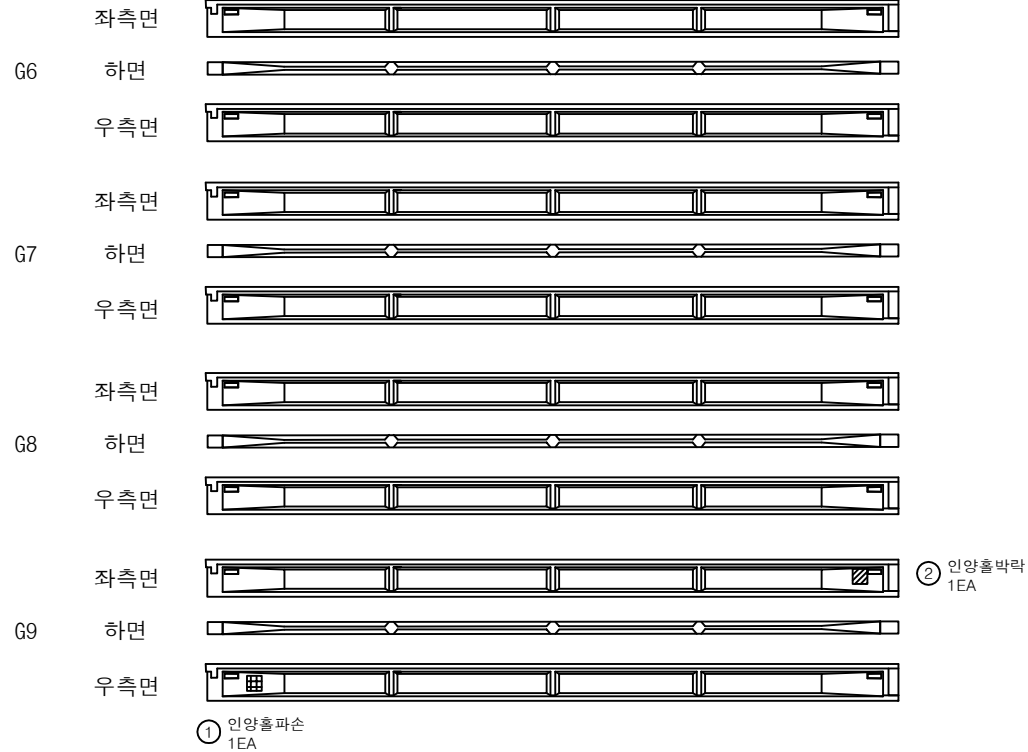
① 인양홀파손  
1EA② 인양홀박락  
1EA

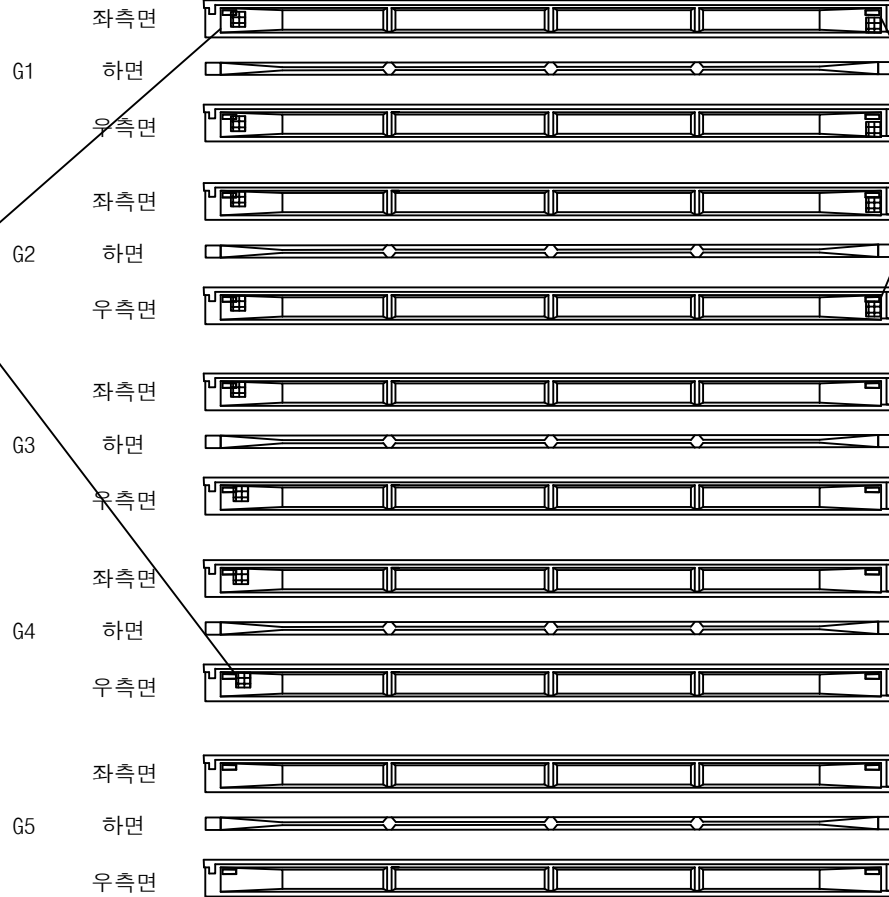
① 인양홀박리, 박락  
0.3X0.3X 8EA

② 인양홀박리, 박락  
0.2X0.3X 4EA

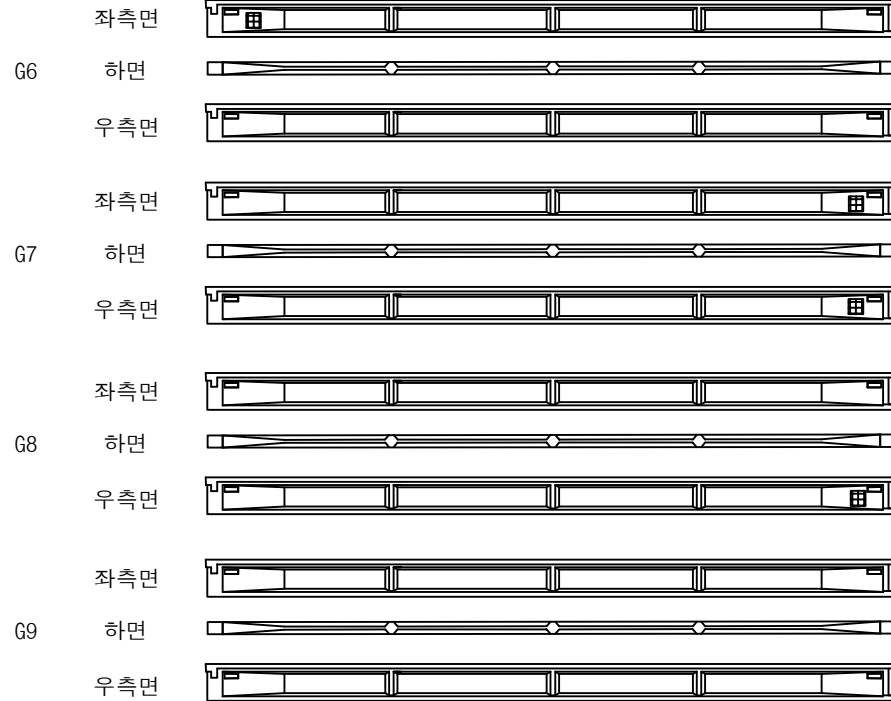
① 인양홀바리, 박락  
0.2X0.3

② 인양홀바리  
0.2X0.2 X3EA

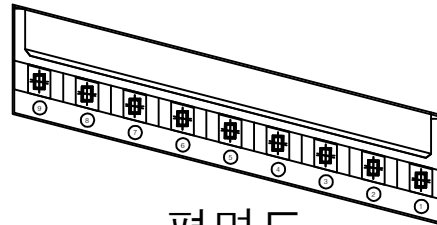
\*법면 슷크리트균열  
블럭침하

| 번호 | 손상내용 | 손상현황 | | | | | | 비고 |
|---|---|---|---|---|---|---|---|---|
| 2 | 균열 | 0.2 | 0.3 | | 0.30 | m | 1 | |
| 3 | 균열 | 0.2 | 0.5 | | 0.50 | m | 1 | |

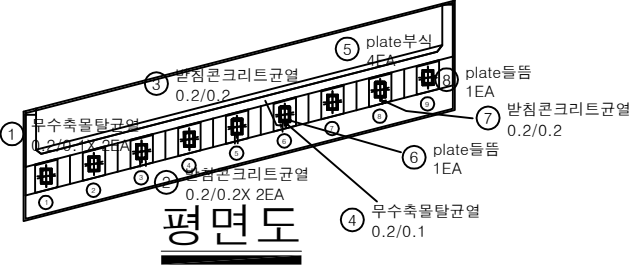
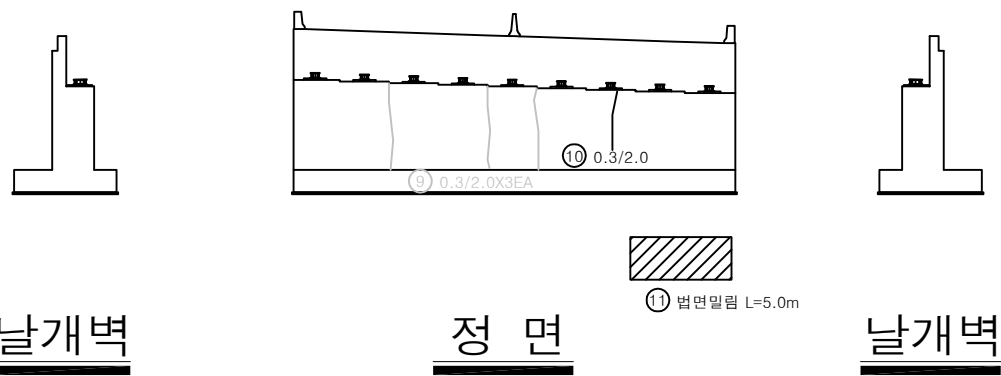
| 번호 | 손상내용 | 손상현황 | | | | | | 비 고 |
|---|---|---|---|---|---|---|---|---|
| 1 | 무수축물탈균열 | 0.2 | 0.1 | | 0.20 | m | 2 | |
| 2 | 반침콘크리트균열 | 0.2 | 0.2 | | 0.40 | m | 2 | |
| 3 | 반침콘크리트균열 | 0.2 | 0.2 | | 0.20 | m | 1 | |
| 4 | 무수축물탈균열 | 0.2 | 0.1 | | 0.10 | m | 1 | |
| 5 | plate부식 | | | | 4.00 | EA | 4 | |
| 7 | 반침콘크리트균열 | 0.2 | 0.2 | | 0.20 | m | 1 | |
| 9 | 균열 | 0.3 | 2.0 | | 6.00 | m | 3 | 21'상 보수 |
| 10 | 균열 | 0.3 | 2.0 | | 2.00 | m | 1 | |
