상주영천고속도로 시설물 안전·하자점검 및 성능평가 용역  
(2022년 하반기 정밀안전점검)

# 외 관 조 사 망 도

신계교

2022.12

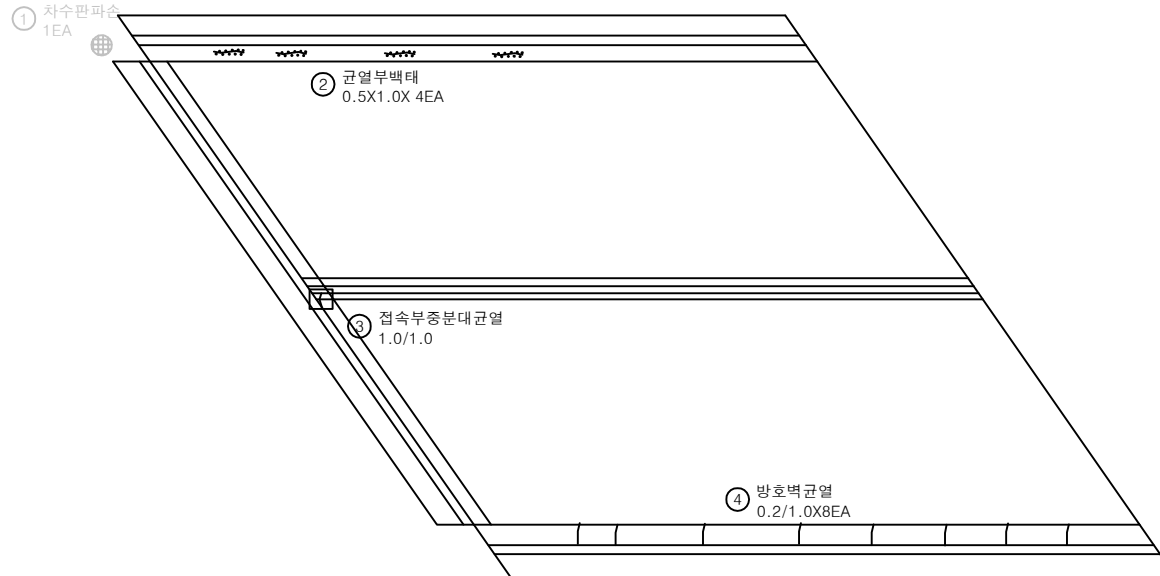
| 번호 | 손상내용 | 손상현황 | | | | | | 비고 |
|---|---|---|---|---|---|---|---|---|
| 1 | 차수판파손 | | | | 1.00 | EA | 1 | 22'상 보수 |
| 2 | 균열부백태 | | 0.5 | 1.0 | 2.00 | m <sup>2</sup> | 4 | |
| 3 | 접속부중분대균열 | 1.0 | 1.0 | | 1.00 | m | 1 | |
| 4 | 방호벽균열 | 0.2 | 1.0 | | 8.00 | m | 8 | |

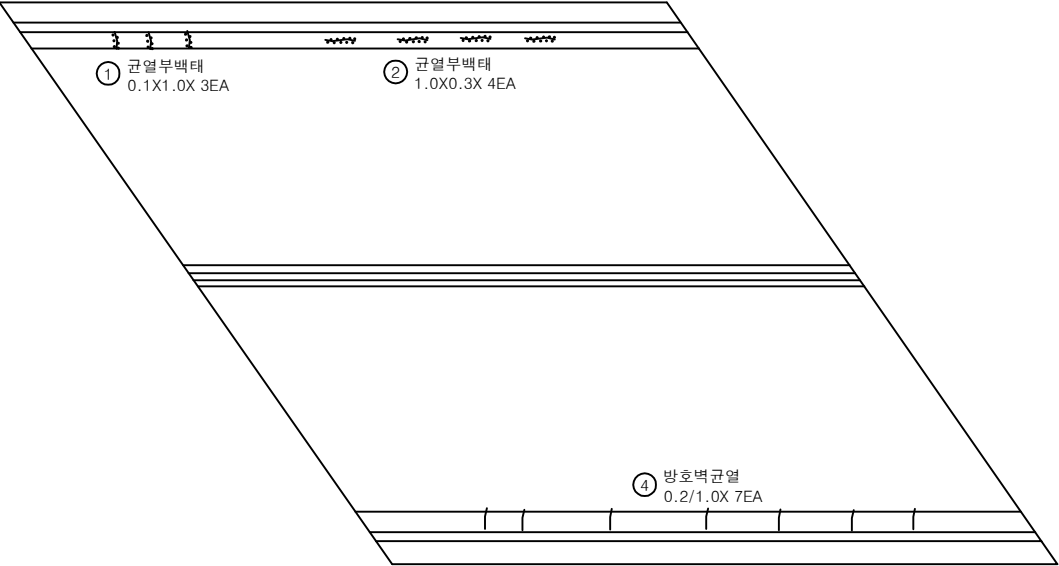
| 번호 | 손상내용 | 손상현황 | | | | | | 비고 |
|---|---|---|---|---|---|---|---|---|
| 1 | 균열부백태 | | 0.1 | 1.0 | 0.30 | m <sup>2</sup> | 3 | |
| 2 | 균열부백태 | | 1.0 | 0.3 | 1.20 | m <sup>2</sup> | 4 | |
| 3 | 방호벽균열 | 0.2 | 1.0 | | 7.00 | m | 7 | |

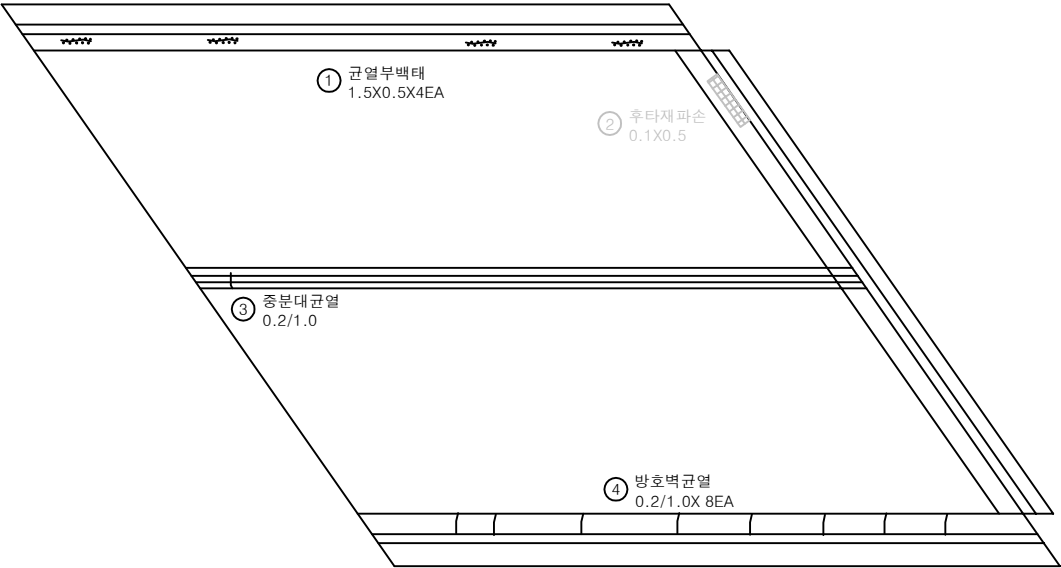
| 번호 | 손상내용 | 손상현황 | | | | | | 비 고 |
|---|---|---|---|---|---|---|---|---|
| 1 | 균열부백태 | | 1.5 | 0.5 | 3.00 | m <sup>2</sup> | 4 | |
| 2 | 후타재 파손 | | 0.1 | 0.5 | 0.05 | m <sup>2</sup> | 1 | 21'상 보수 |
| 3 | 중분대균열 | 0.2 | 1.0 | | 1.00 | m | 1 | |
| 4 | 방호벽균열 | 0.2 | 1.0 | | 8.00 | m | 8 | |

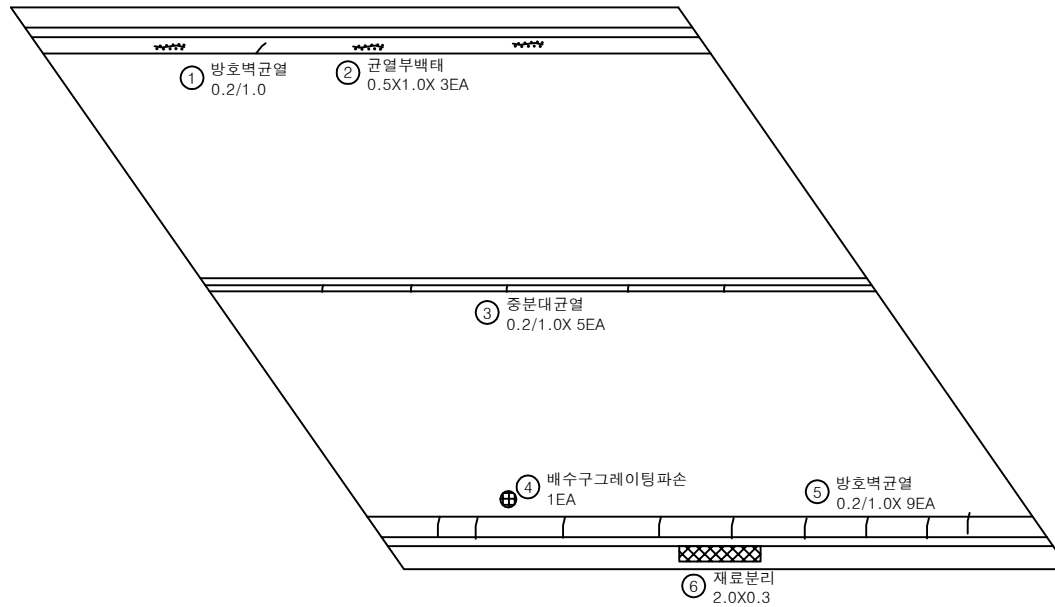
| 번호 | 손상내용 | 손상현황 | | | | | | 비고 |
|---|---|---|---|---|---|---|---|---|
| 1 | 방호벽균열 | 0.2 | 1.0 | | 1.00 | m | 1 | |
| 2 | 균열부백태 | | 0.5 | 1.0 | 1.50 | m <sup>2</sup> | 3 | |
| 3 | 중분대균열 | 0.2 | 1.0 | | 5.00 | m | 5 | |
| 4 | 배수구그레이팅파손 | | | | 1.00 | EA | 1 | |
| 5 | 방호벽균열 | 0.2 | 1.0 | | 9.00 | m | 1 | |
| 6 | 재료분리 | | 2.0 | 0.3 | 0.60 | m <sup>2</sup> | 1 | |

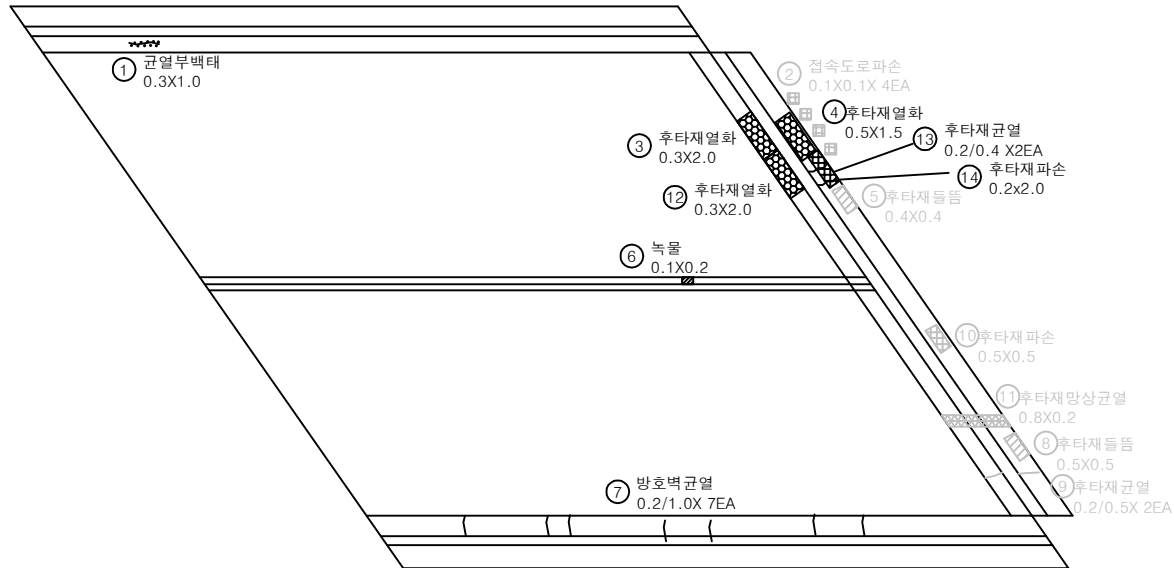
| 번호 | 손상내용 | 손상현황 | | | | | | 비고 |
|---|---|---|---|---|---|---|---|---|
| 1 | 균열부백태 | | 0.3 | 1.0 | 0.30 | m <sup>2</sup> | 1 | |
| 2 | 접속도로파손 | | 0.1 | 0.1 | 0.04 | m <sup>2</sup> | 4 | 21'상 보수 |
| 3 | 후타재열화 | | 0.3 | 2.0 | 0.60 | m <sup>2</sup> | 1 | |
| 4 | 후타재열화 | | 0.5 | 1.5 | 0.75 | m <sup>2</sup> | 1 | |
| 5 | 후타재들뜸 | | 0.4 | 0.4 | 0.16 | m <sup>2</sup> | 1 | 21'상 보수 |
| 6 | 녹물 | | 0.1 | 0.2 | 0.02 | m <sup>2</sup> | 1 | |
| 7 | 방호벽균열 | 0.2 | 1.0 | | 7.00 | m | 7 | |
| 8 | 후타재들뜸 | | 0.5 | 0.5 | 0.25 | m <sup>2</sup> | 1 | 22'상 보수 |
| 9 | 후타재균열 | 0.2 | 0.5 | | 1.00 | m | 2 | 21'상 보수 |
| 10 | 후타재파손 | | 0.5 | 0.5 | 0.25 | m <sup>2</sup> | 1 | 21'상 보수 |
| 11 | 후타재망상균열 | | 0.8 | 0.2 | 0.16 | m <sup>2</sup> | 1 | 21'상 보수 |
| 12 | 후타재열화 | | 0.3 | 2.0 | 0.60 | m <sup>2</sup> | 1 | |
| 13 | 후타재균열 | 0.2 | 0.4 | | 0.80 | m | 2 | |
| 14 | 후타재파손 | | 0.2 | 2.0 | 0.40 | m <sup>2</sup> | 1 | |

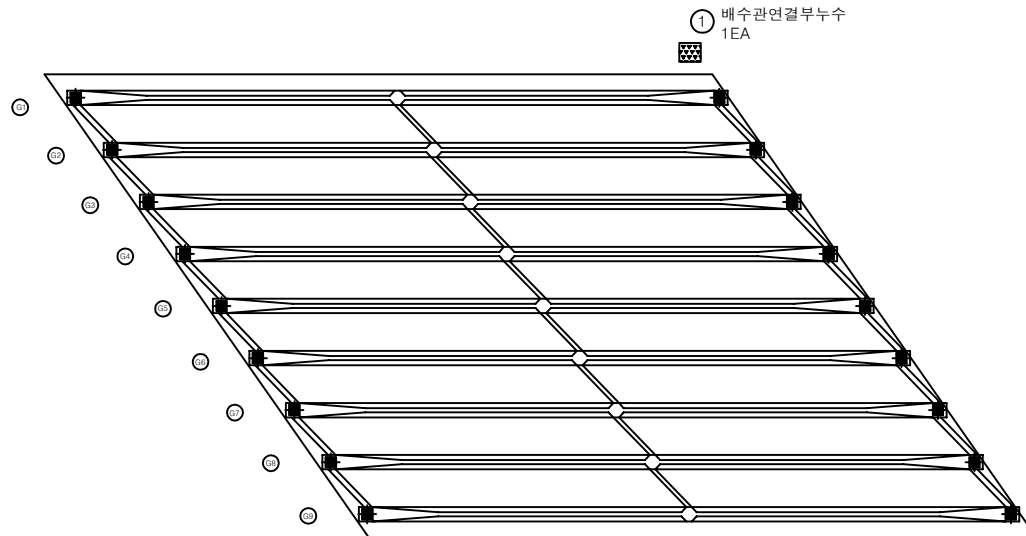
| 번호 | 손상내용 | 손상현황 | | | | | | 비 고 |
|---|---|---|---|---|---|---|---|---|
| 1 | 배수관연결부누수 | | | | 1.00 | EA | 1 | |

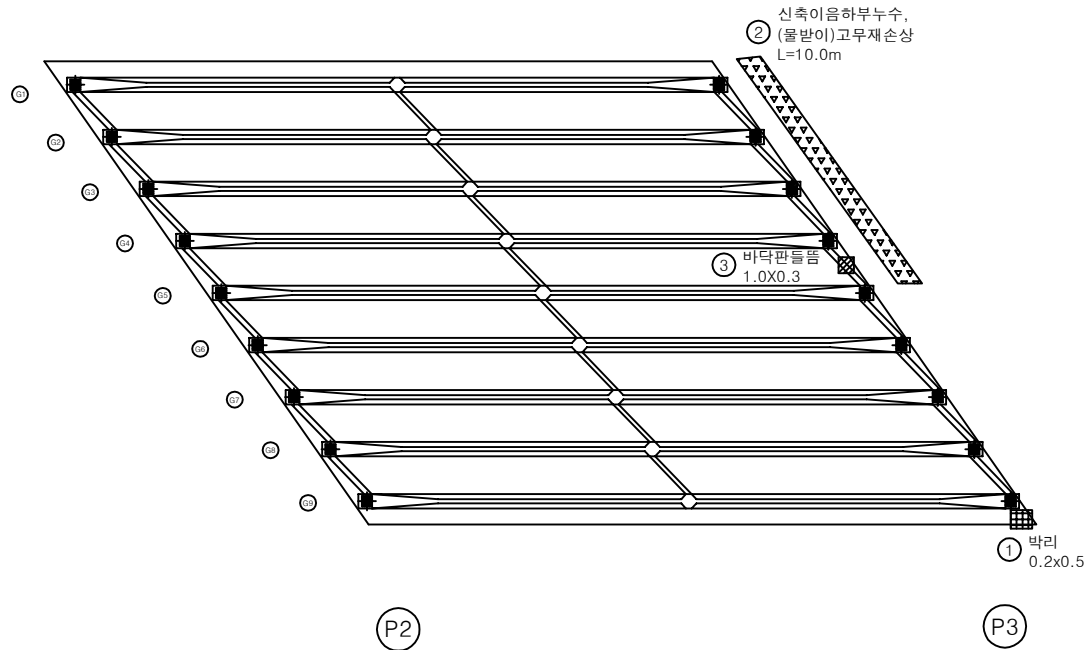
| 번호 | 손상내용 | 손상현황 | | | | | | 비고 |
|---|---|---|---|---|---|---|---|---|
| 1 | 박리 | | 0.2 | 0.5 | 1.00 | m <sup>2</sup> | 1 | |
| 2 | 신축이음하부누수, (물받이) 고무재손상 | | 10.0 | | 10.00 | m | 1 | |
| 3 | 바닥판들뜸 | | 1.0 | 0.3 | 0.30 | m <sup>2</sup> | 1 | |

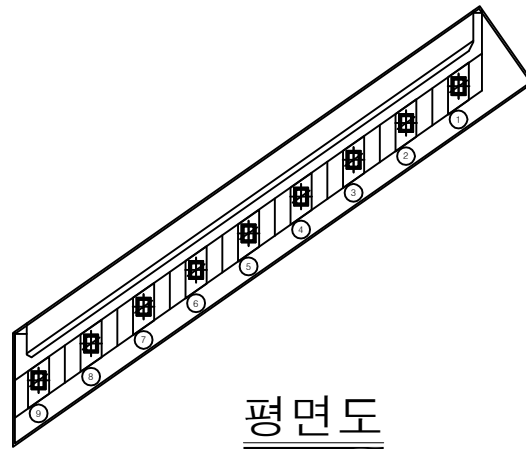
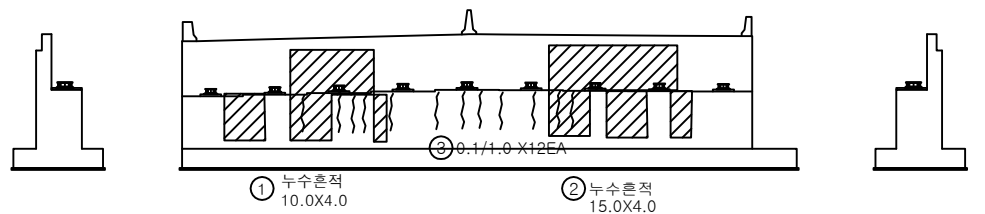
| 번호 | 손상내용 | 손상현황 | | | | | | 비 고 |
|---|---|---|---|---|---|---|---|---|
| 1 | 누수흔적 | | 10.0 | 4.0 | 40.00 | m <sup>2</sup> | 1 | 손상감소 |
| 2 | 누수흔적 | | 15.0 | 4.0 | 60.00 | m <sup>2</sup> | 1 | |
| 3 | 균열 | 0.1 | 1.0 | | 12.00 | m | 12 | |

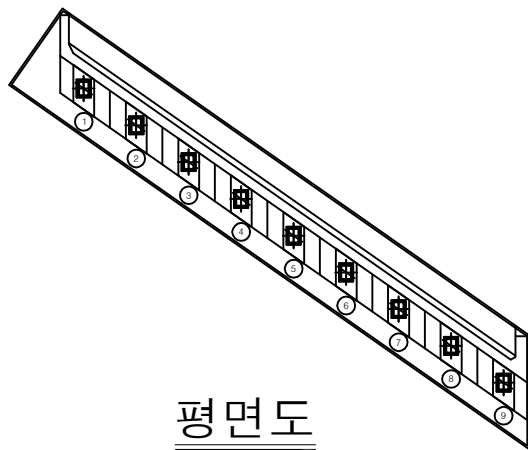
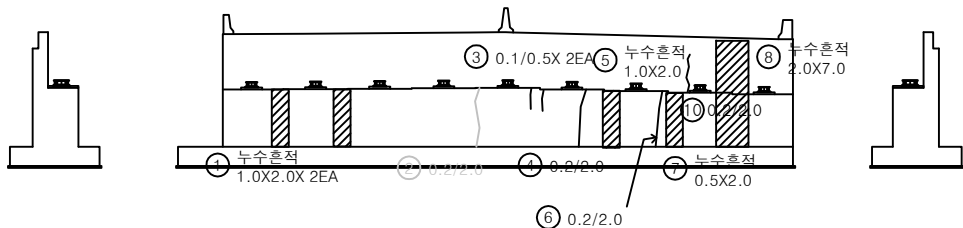
| 번호 | 손상내용 | 손상현황 | | | | | | 비고 |
|---|---|---|---|---|---|---|---|---|
| 1 | 누수흔적 | | 1.0 | 2.0 | 4.00 | m <sup>2</sup> | 2 | |
| 2 | 균열 | 0.2 | 2.0 | | 2.00 | m | 1 | 21'상 보수 |
| 3 | 균열 | 0.1 | 0.5 | | 1.00 | m | 2 | |
| 4 | 균열 | 0.2 | 2.0 | | 2.00 | m | 1 | |
| 5 | 누수흔적 | | 1.0 | 2.0 | 2.00 | m <sup>2</sup> | 1 | |
| 6 | 균열 | 0.2 | 2.0 | | 2.00 | m | 1 | |
| 7 | 누수흔적 | | 0.5 | 2.0 | 1.00 | m <sup>2</sup> | 1 | |
| 8 | 누수흔적 | | 2.0 | 7.0 | 14.00 | m <sup>2</sup> | 1 | |
| 9 | 균열 | 0.2 | 2.0 | | 2.00 | m | 1 | |

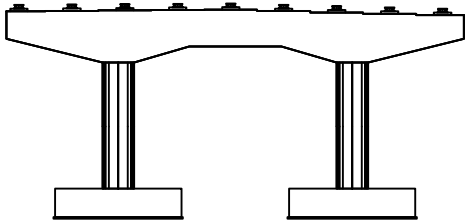
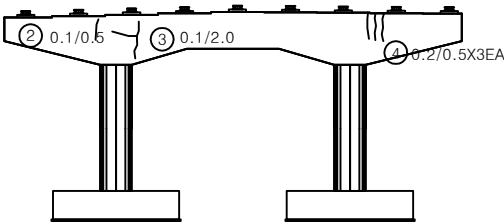
| 번호 | 손상내용 | 손상현황 | | | | | | 비 고 |
|---|---|---|---|---|---|---|---|---|
| 1 | 보수재박리 | | 0.5 | 0.3 | 0.15 | m <sup>2</sup> | 1 | 손상명변경 |
| 2 | 균열 | 0.1 | 0.5 | | 0.50 | m | 1 | |
| 3 | 균열 | 0.1 | 2.0 | | 2.00 | m | 1 | |
| 4 | 균열 | 0.2 | 0.5 | | 1.50 | m | 3 | |

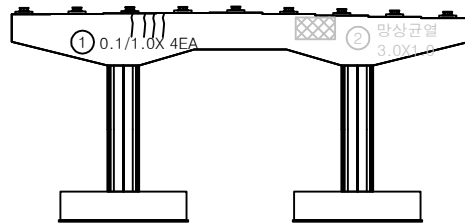
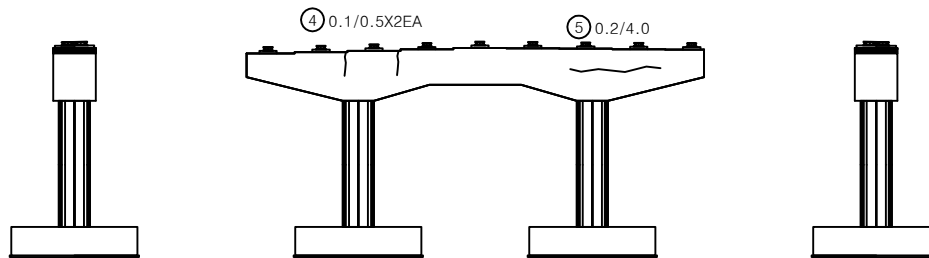
| 번호 | 손상내용 | 손상현황 | | | | | | 비 고 |
|---|---|---|---|---|---|---|---|---|
| 1 | 균열 | 0.1 | 1.0 | | 4.00 | m | 4 | |
| 2 | 망상균열 | | 3.0 | 1.0 | 3.00 | m <sup>2</sup> | 1 | 21'상 보수 |
| 4 | 균열 | 0.1 | 0.5 | | 1.00 | m | 2 | |
| 5 | 균열 | 0.2 | 4.0 | | 4.00 | m | 1 | |

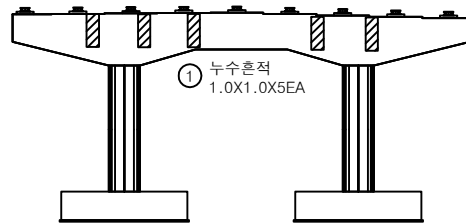
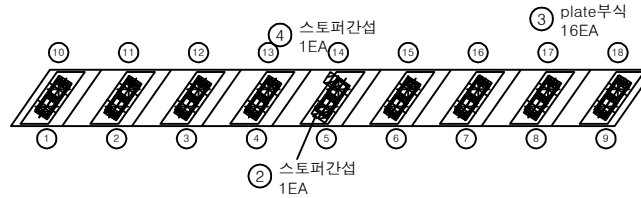
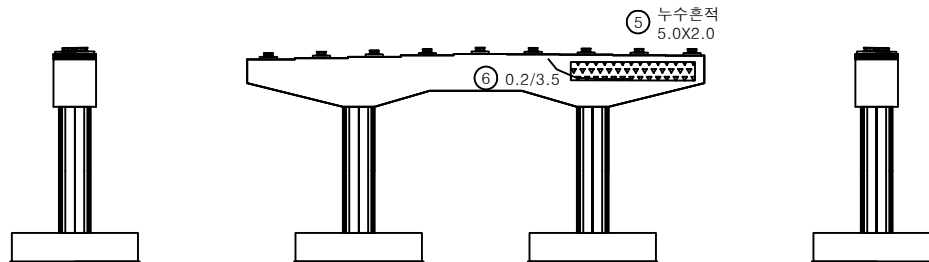
| 번호 | 손상내용 | 손상현황 | | | | | | 비고 |
|---|---|---|---|---|---|---|---|---|
| 1 | 누수흔적 | | 1.0 | 1.0 | 5.00 | m <sup>2</sup> | 5 | |
| 3 | plate부식 | | | | 16.0 | EA | 16 | |
| 5 | 누수흔적 | | 5.0 | 2.0 | 10.00 | m <sup>2</sup> | 1 | |
| 6 | 균열 | 0.2 | 3.5 | | 3.50 | m | 1 | |

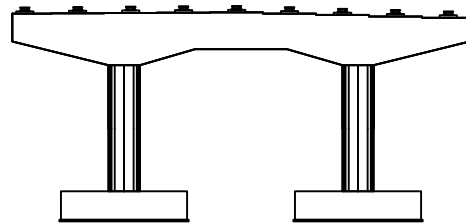
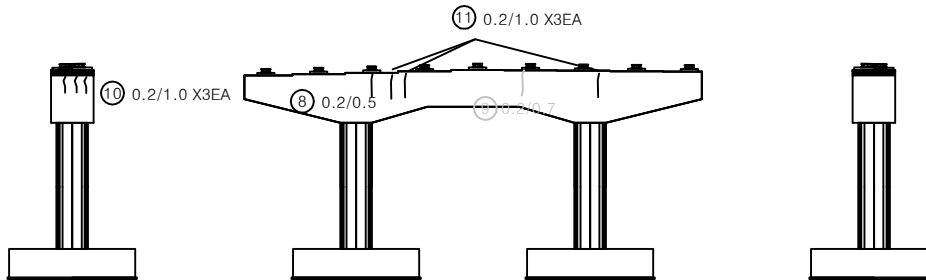
| 번호 | 손상내용 | 손상현황 | | | | | | 비 고 |
|---|---|---|---|---|---|---|---|---|
| 4 | 무수축물탈균열 | 0.2 | 0.1 | | 0.10 | m | 1 | |
| 6 | 무수축물탈균열 | 0.2 | 0.2 | | 0.20 | m | 1 | |
| 8 | 균열 | 0.2 | 0.5 | | 0.50 | m | 1 | |
| 9 | 균열 | 0.2 | 0.7 | | 0.70 | m | 1 | 21'하 보수 |
| 10 | 균열 | 0.2 | 1.0 | | 3.00 | m | 3 | |
| 11 | 균열 | 0.2 | 1.0 | | 3.00 | m | 3 | |
