상주영천고속도로 시설물 안전·하자점검 및 성능평가 용역  
(2022년 하반기 정밀안전점검)

# 외 관 조 사 망 도

산호교

2022.12

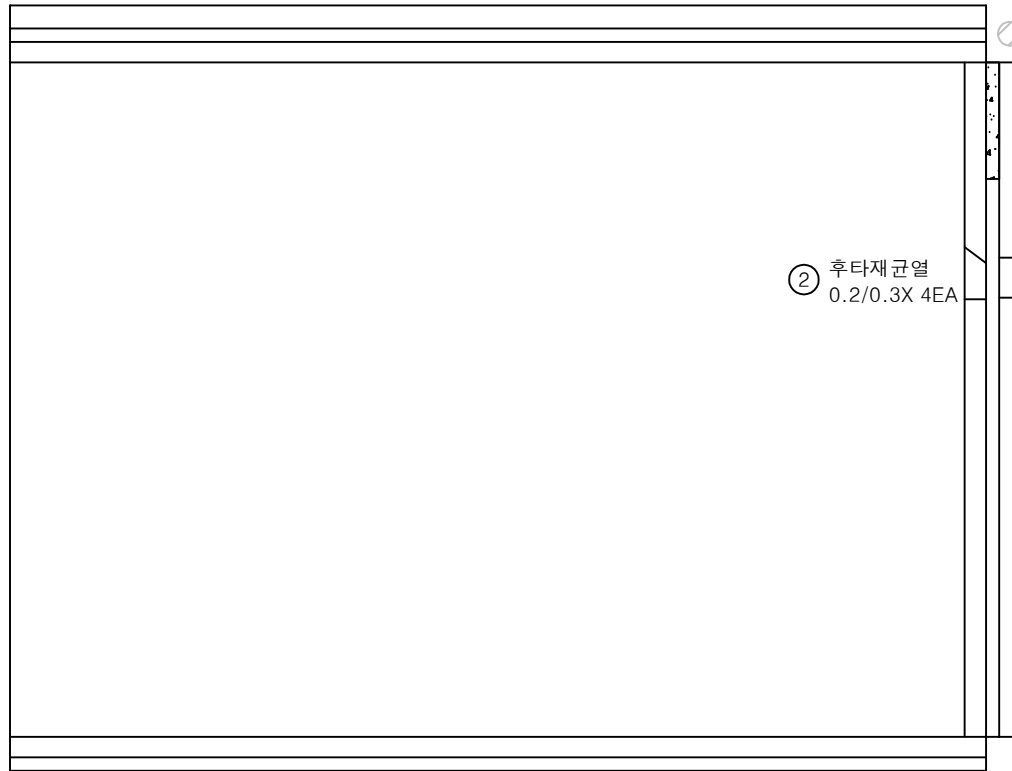
| 번호 | 손상내용 | 손상현황 | | | | | | 비고 |
|---|---|---|---|---|---|---|---|---|
| 2 | 후타재균열 | 0.2 | 0.3 | | 1.20 | m | 4 | |

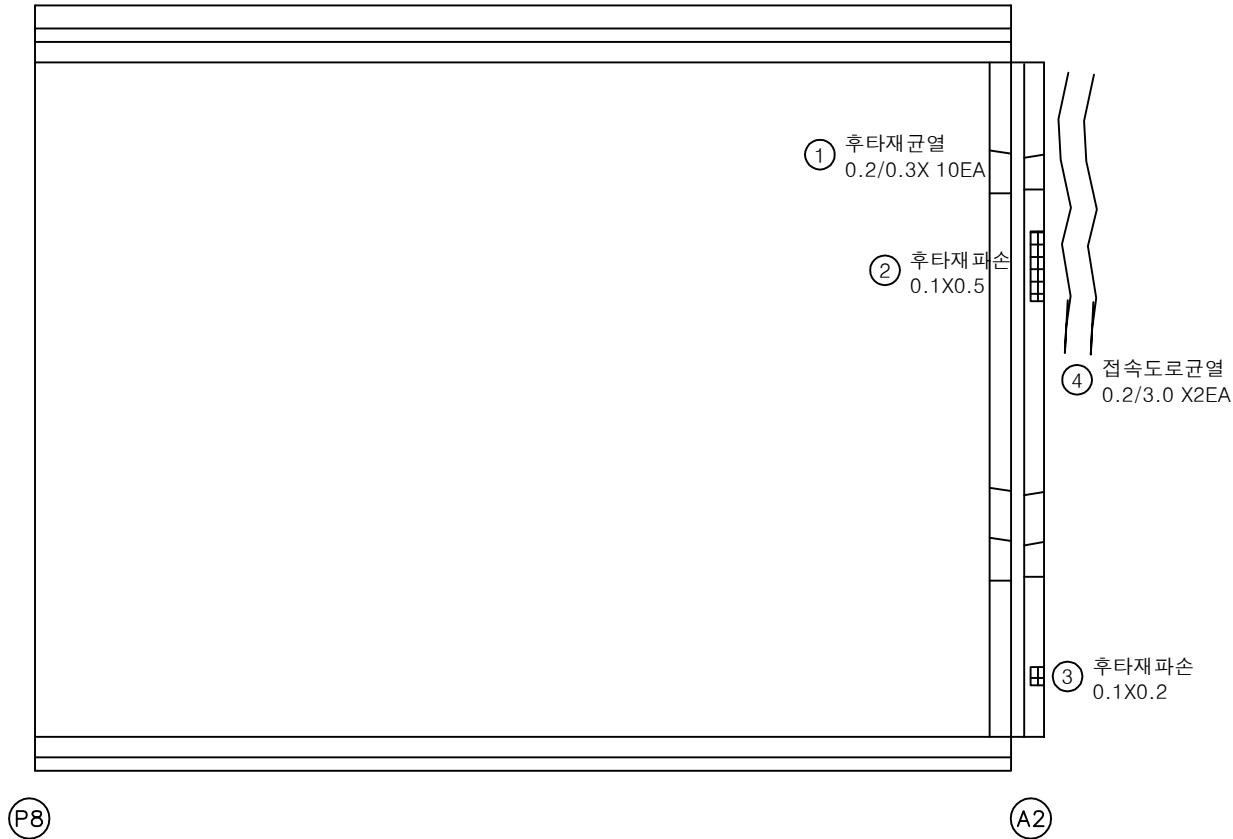
| 번호 | 손상내용 | 손상현황 | | | | | | 비고 |
|---|---|---|---|---|---|---|---|---|
| 1 | 후타재균열 | 0.2 | 0.3 | | 3.00 | m | 10 | |
| 4 | 접속도로균열 | 0.2 | 3.0 | | 6.00 | m | 2 | |

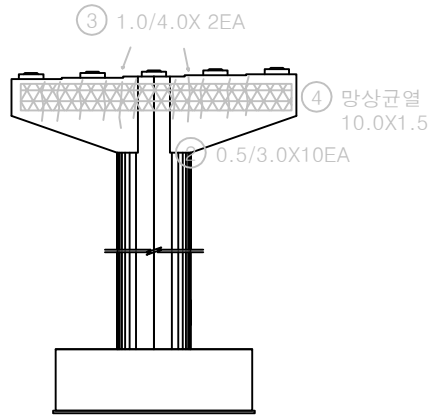
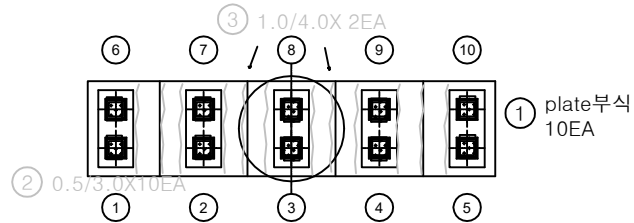
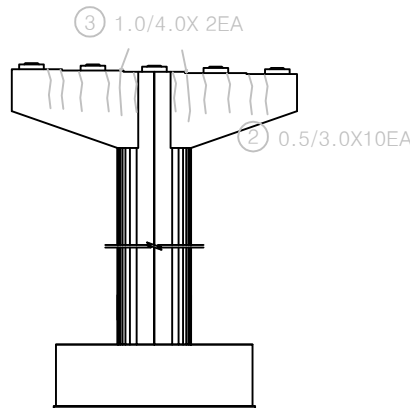
| 번호 | 손상내용 | 손상현황 | | | | | 비고 |
|---|---|---|---|---|---|---|---|
| 1 | plate부식 | | | | 10.00 | EA | 10 |
| 2 | 균열 | 0.5 | 3.0 | | 30.00 | m | 21'하 보수 |
| 3 | 균열 | 1.0 | 4.0 | | 8.00 | m | 21'하 보수 |
| 4 | 망상균열 | | 10.0 | 1.5 | 15.00 | m <sup>2</sup> | 22'상 보수 |

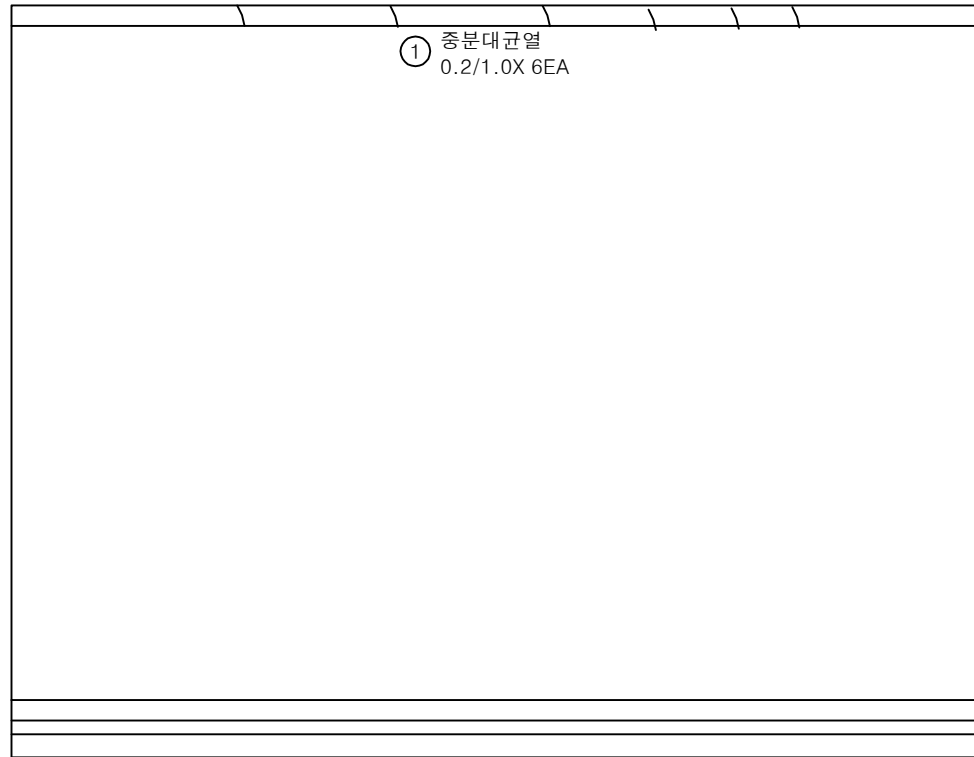
| 번호 | 손상내용 | 손상현황 | | | | | | 비고 |
|---|---|---|---|---|---|---|---|---|
| 1 | 중분대균열 | 0.2 | 1.0 | | 6.00 | m | 6 | |

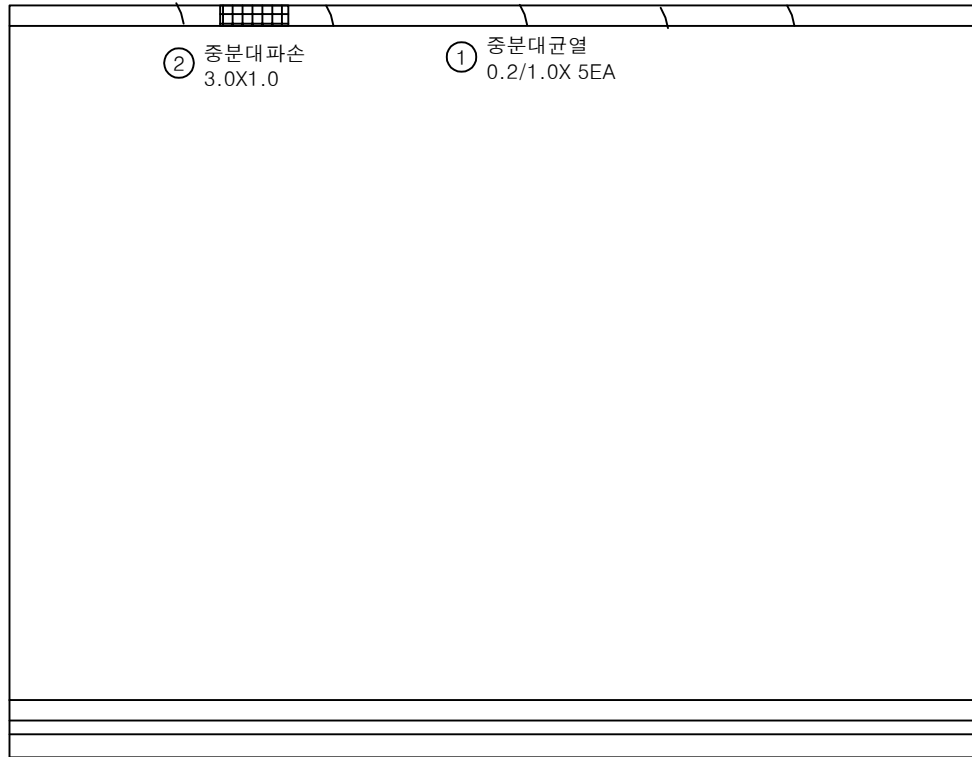
| 번호 | 손상내용 | 손상현황 | | | | | | 비고 |
|---|---|---|---|---|---|---|---|---|
| 1 | 중분대균열 | 0.2 | 1.0 | | 5.00 | m | 5 | |

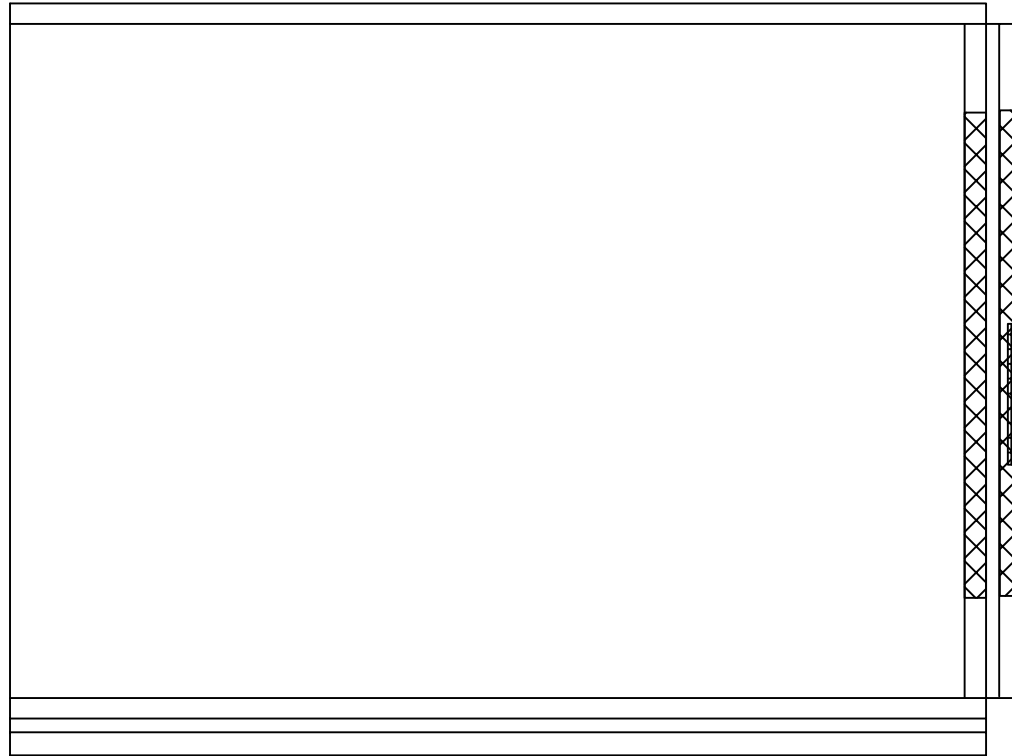
| 번호 | 손상내용 | 손상현황 | | | | | | 비고 |
|---|---|---|---|---|---|---|---|---|
| 1 | 후타재망상균열 | | 0.5 | 8.0 | 8.00 | m <sup>2</sup> | 2 | |

① 후타재망상균열  
0.5X8.0X 2EA② 후타재 파손  
0.1X1.0

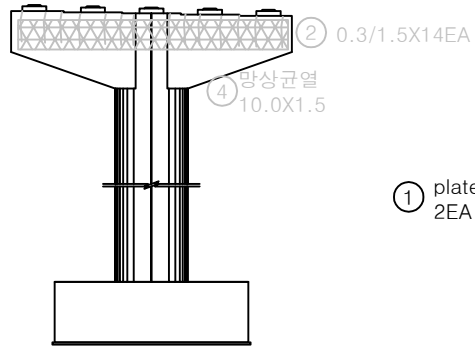
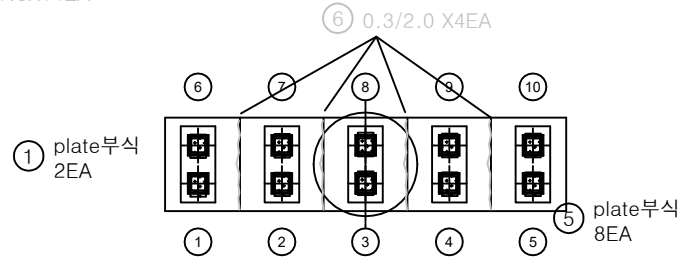
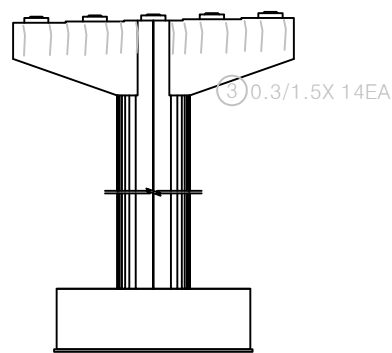
| 번호 | 손상내용 | 손상현황 | | | | | | 비고 |
|---|---|---|---|---|---|---|---|---|
| 1 | plate부식 | | | | 2.00 | EA | 2 | |
| 2 | 균열 | 0.3 | 1.5 | | 21.00 | m | 14 | 21'하 보수 |
| 3 | 균열 | 0.3 | 1.5 | | 21.00 | m | 14 | 21'하 보수 |
| 4 | 망상균열 | | 10.0 | 1.5 | 15.00 | m <sup>2</sup> | 1 | 22'상 보수 |
| 6 | 균열 | 0.3 | 2.0 | | 8.00 | m | 4 | 21'하 보수 |

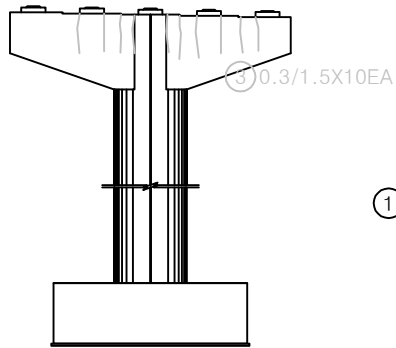
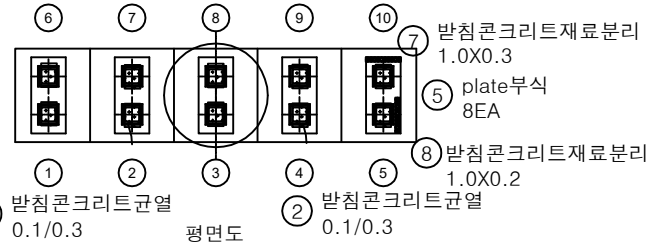
① plate부식  
2EA

⑥ 받침콘크리트균열  
0.1/0.3② 받침콘크리트균열  
0.1/0.3⑦ 받침콘크리트재료분리  
1.0X0.3⑤ plate부식  
8EA⑧ 받침콘크리트재료분리  
1.0X0.2

| 번호 | 손상내용 | 손상현황 | | | | | | 비고 |
|---|---|---|---|---|---|---|---|---|
| 2 | 받침콘크리트균열 | 0.1 | 0.3 | | 0.30 | m | 1 | |
| 3 | 균열 | 0.3 | 1.5 | | 15.00 | m | 10 | 21'상 보수 |
| 4 | 균열 | 0.2 | 1.5 | | 15.00 | m | 10 | 22'상 보수 |
