상주영천고속도로 시설물 안전·하자점검 및 성능평가 용역  
(2022년 하반기 정밀안전점검)

# 외 관 조 사 망 도

오로교

2022.12

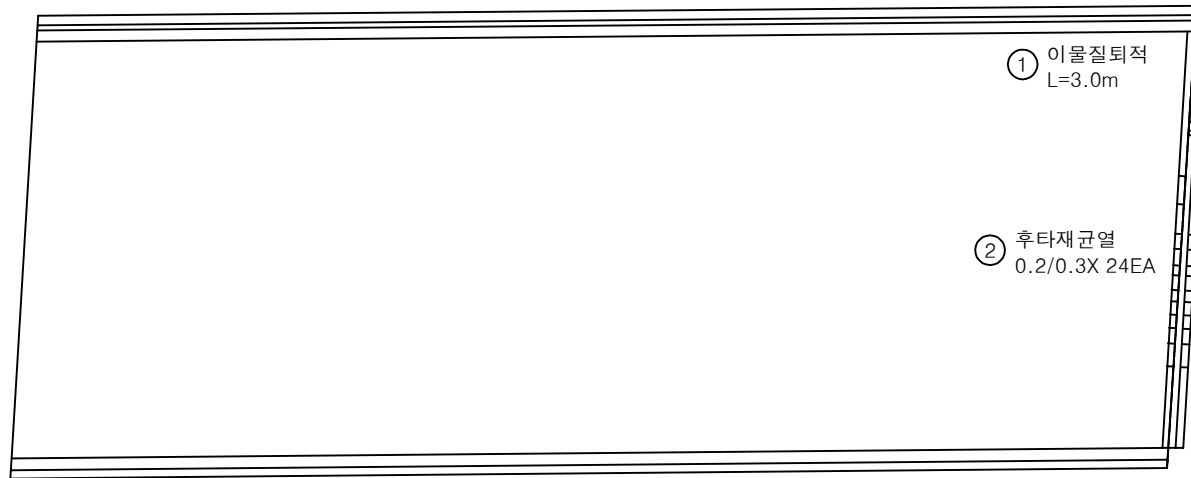
| 번호 | 손상내용 | 손상현황 | | | | | | 비고 |
|---|---|---|---|---|---|---|---|---|
| 2 | 후타재균열 | 0.2 | 0.5 | | 7.20 | m | 24 | |

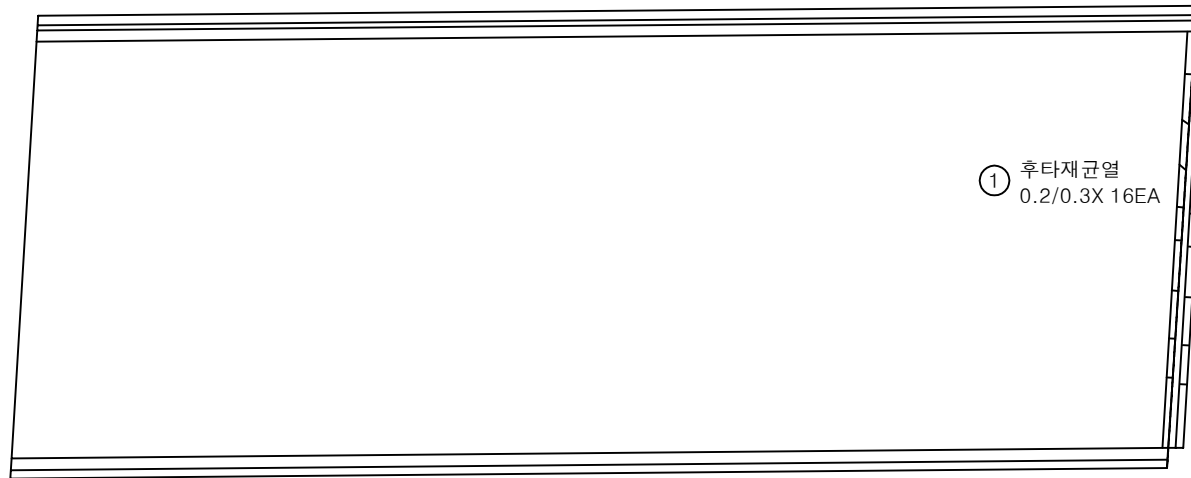
| 번호 | 손상내용 | 손상현황 | | | | | | 비고 |
|---|---|---|---|---|---|---|---|---|
| 1 | 후타재균열 | 0.2 | 0.3 | | 4.80 | m | 16 | |

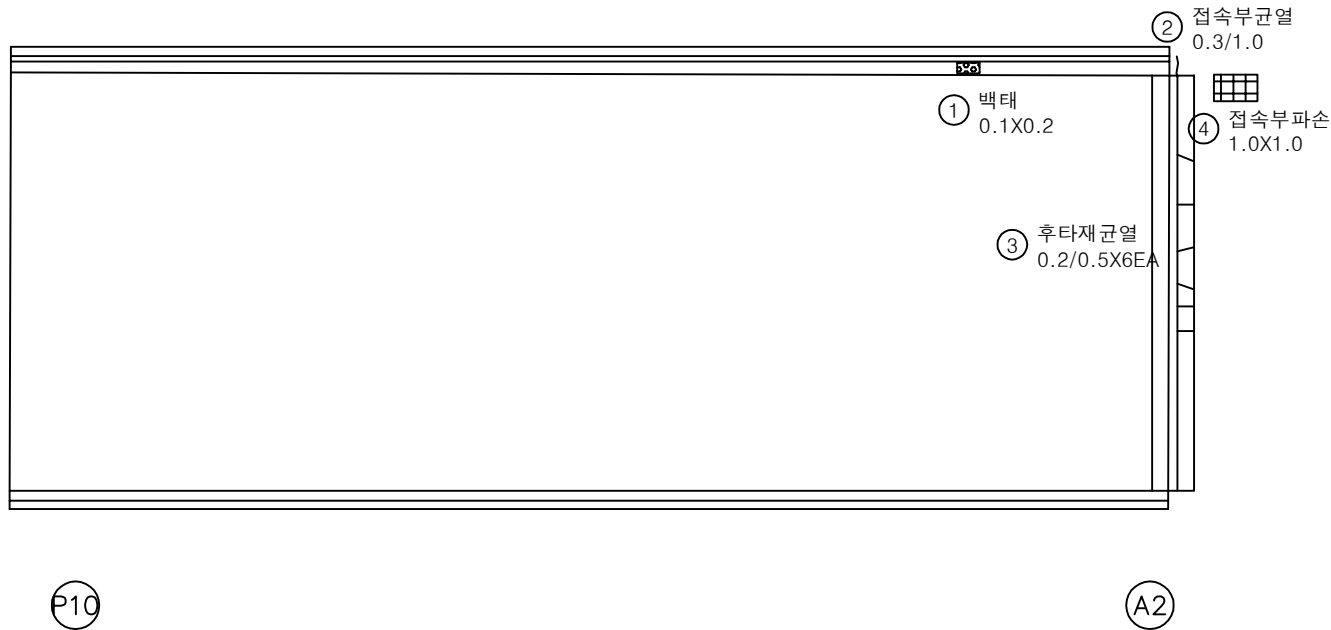
| 번호 | 손상내용 | 손상현황 | | | | | | 비고 |
|---|---|---|---|---|---|---|---|---|
| 2 | 접속부균열 | 0.3 | 1.0 | | 1.00 | m | 1 | |
| 3 | 후타재균열 | 0.2 | 0.5 | | 3.00 | m | 6 | |

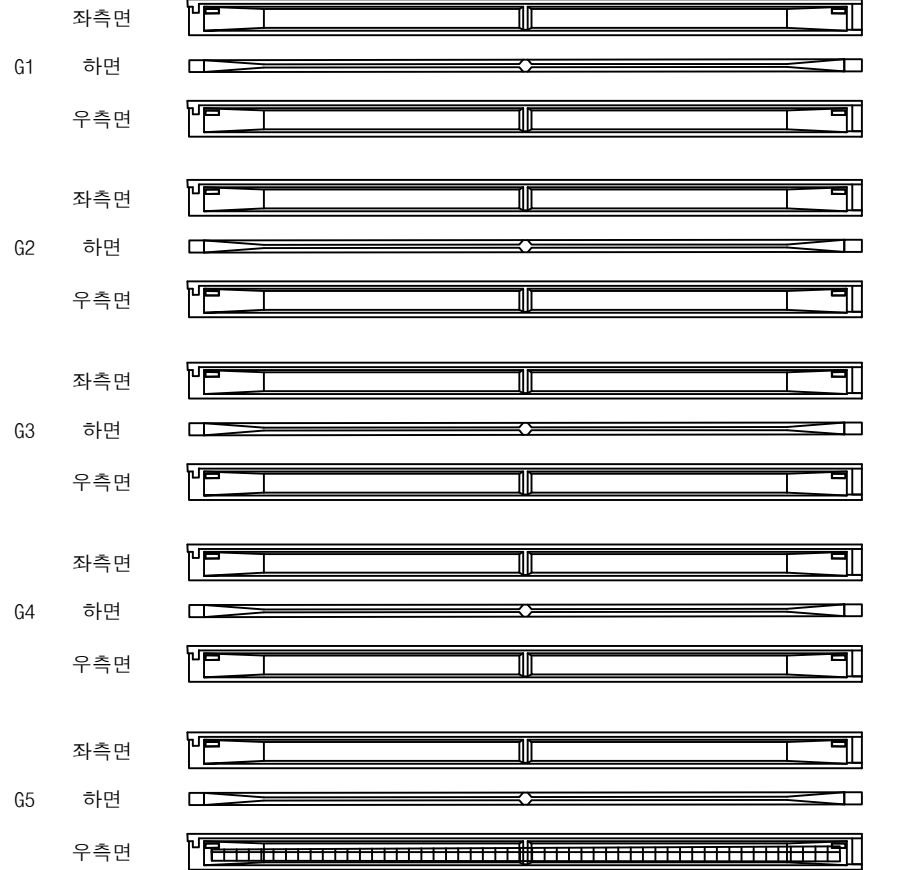
① 거더 표면불량(박리)  
30.0X1.0 (P3)

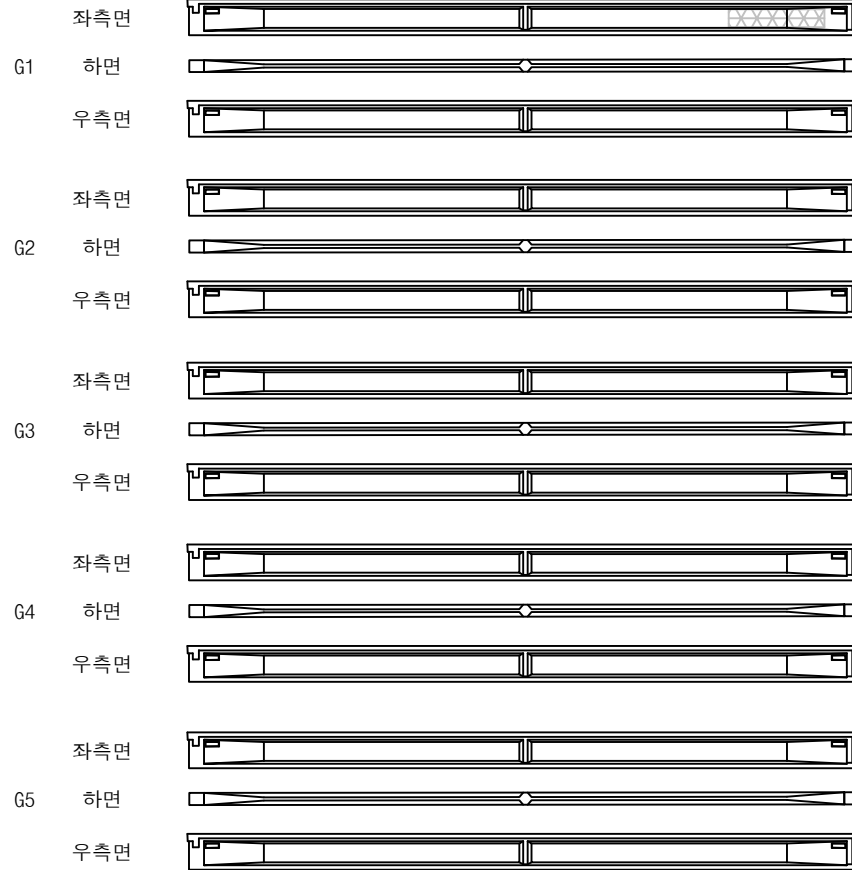
| 번호 | 손상내용 | 손상현황 | | | | | | 비고 |
|---|---|---|---|---|---|---|---|---|
| 1 | 망상균열 | | 1.5 | 1.0 | 1.50 | m <sup>2</sup> | 1 | 21'하 보수 |

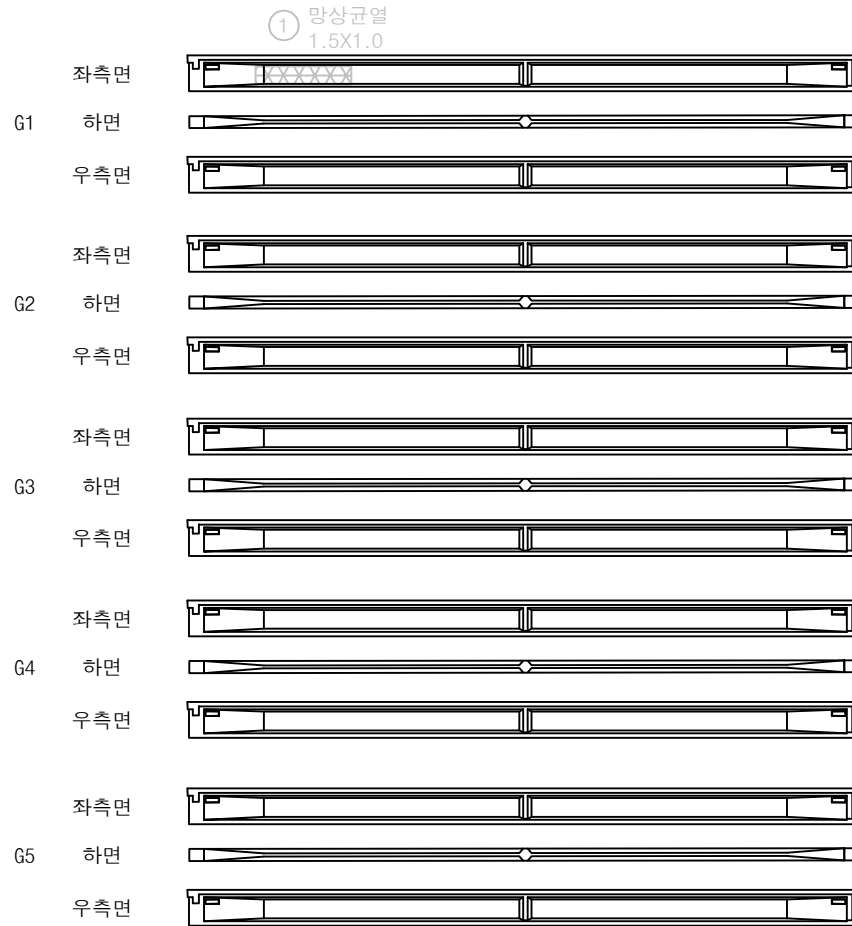
| 번호 | 손상내용 | 손상현황 | | | | | | 비고 |
|---|---|---|---|---|---|---|---|---|
| 1 | 망상균열 | | 1.5 | 1.0 | 1.50 | m <sup>2</sup> | 1 | 21'하 보수 |

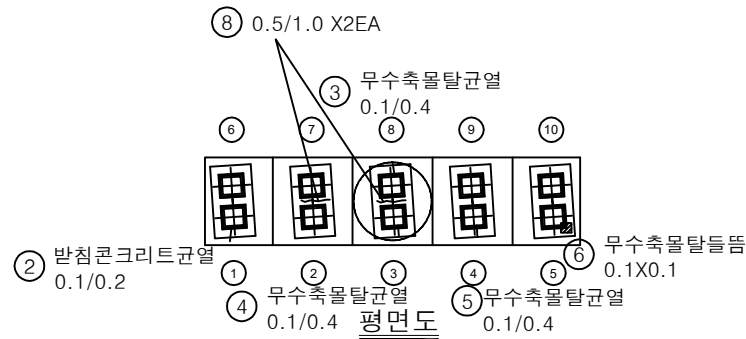
| 번호 | 손상내용 | 손상현황 | | | | | | 비고 |
|---|---|---|---|---|---|---|---|---|
| 1 | 균열 | 0.2 | 2.0 | | 2.00 | m | 1 | |
| 2 | 받침콘크리트균열 | 0.1 | 0.2 | | 0.20 | m | 1 | |
| 3 | 무수축물탈균열 | 0.1 | 0.4 | | 0.40 | m | 1 | |
| 4 | 무수축물탈균열 | 0.1 | 0.4 | | 0.40 | m | 1 | |
| 5 | 무수축물탈균열 | 0.1 | 0.4 | | 0.40 | m | 1 | |
| 7 | 균열 | 0.2 | 2.0 | | 2.00 | m | 1 | |
| 8 | 균열 | 0.2 | 1.0 | | 2.00 | m | 2 | |

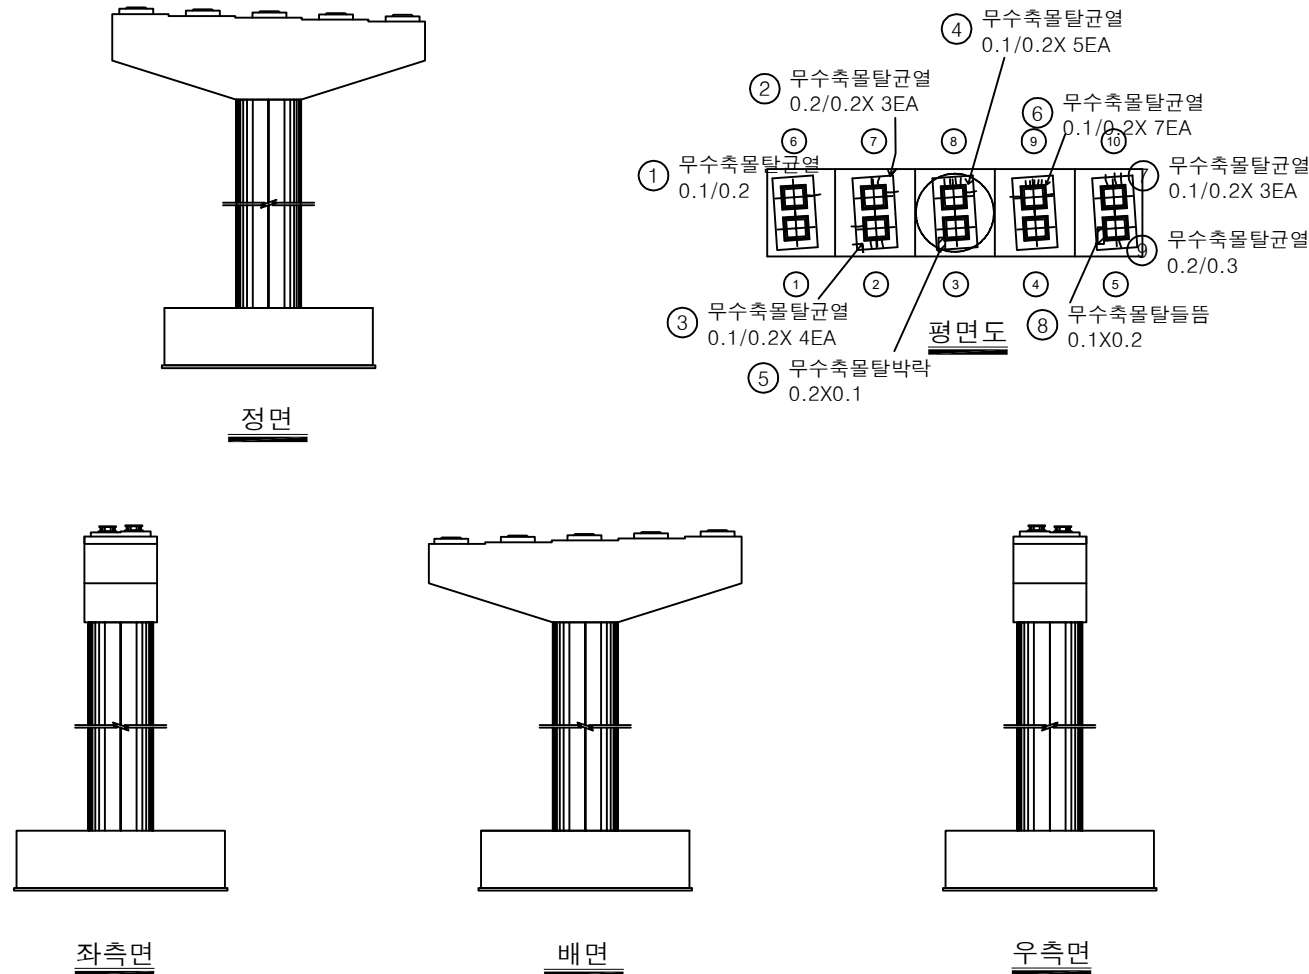
| 번호 | 손상내용 | 손상현황 | | | | | | 비고 |
|---|---|---|---|---|---|---|---|---|
| 1 | 무수축물탈균열 | 0.1 | 0.2 | | 0.20 | m | 1 | |
| 2 | 무수축물탈균열 | 0.2 | 0.2 | | 0.60 | m | 3 | |
| 3 | 무수축물탈균열 | 0.1 | 0.2 | | 0.80 | m | 4 | |
| 4 | 무수축물탈균열 | 0.1 | 0.2 | | 1.00 | m | 5 | |
| 6 | 무수축물탈균열 | 0.1 | 0.2 | | 1.40 | m | 7 | |
| 7 | 무수축물탈균열 | 0.1 | 0.2 | | 0.60 | m | 3 | |
| 9 | 무수축물탈균열 | 0.2 | 0.3 | | 0.30 | m | 1 | |

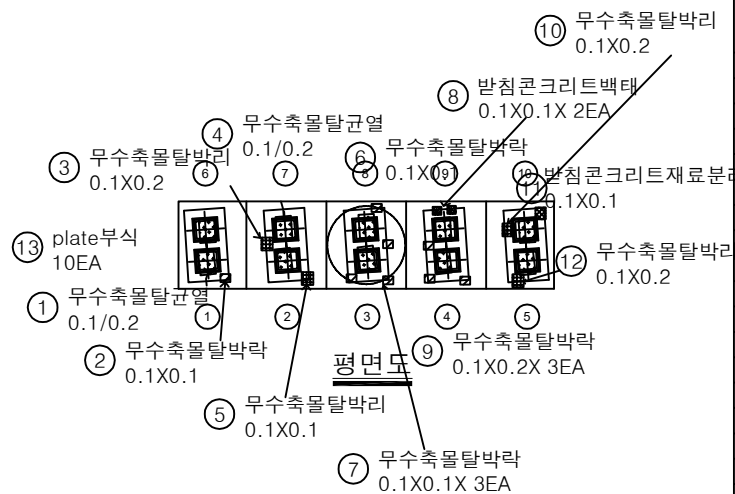
| 번호 | 손상내용 | 손상현황 | | | | | | 비고 |
|---|---|---|---|---|---|---|---|---|
| 1 | 무수축물탈균열 | 0.1 | 0.2 | | 0.20 | m | 1 | |
| 4 | 무수축물탈균열 | 0.1 | 0.2 | | 0.20 | m | 1 | |
| 13 | plate부식 | | | | 10.00 | EA | 10 | |

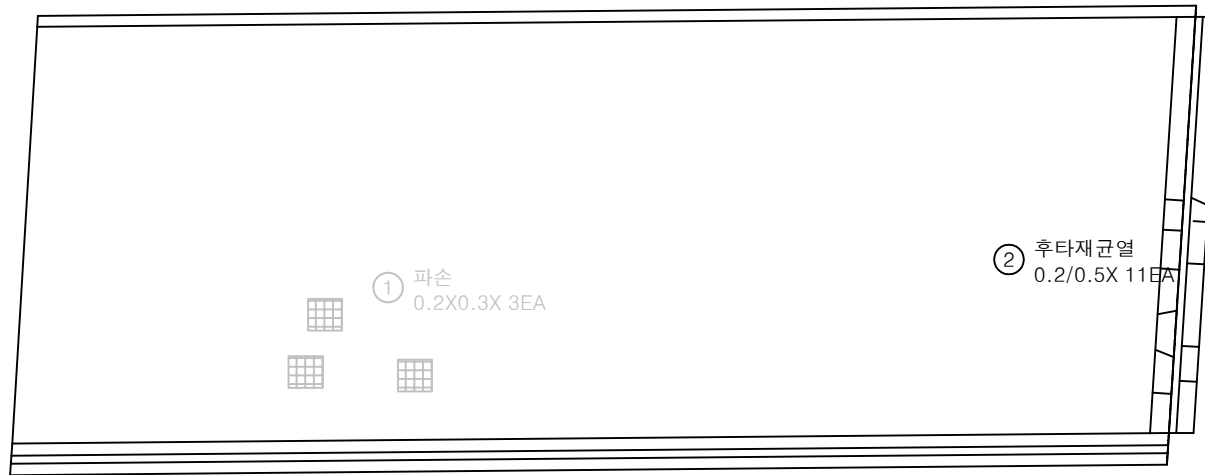
| 번호 | 손상내용 | 손상현황 | | | | | | 비고 |
|---|---|---|---|---|---|---|---|---|
| 2 | 후타재균열 | 0.2 | 0.5 | | 5.50 | m | 11 | |

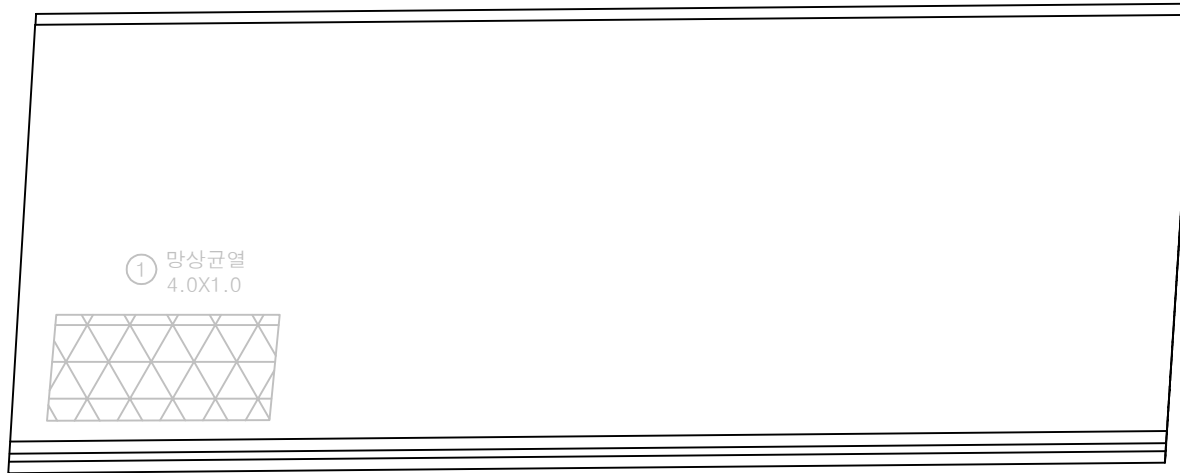
| 번호 | 손상내용 | 손상현황 | | | | | | 비고 |
|---|---|---|---|---|---|---|---|---|
| 1 | 망상균열 | | 4.0 | 1.0 | 4.00 | m | 1 | 21'상 보수 |

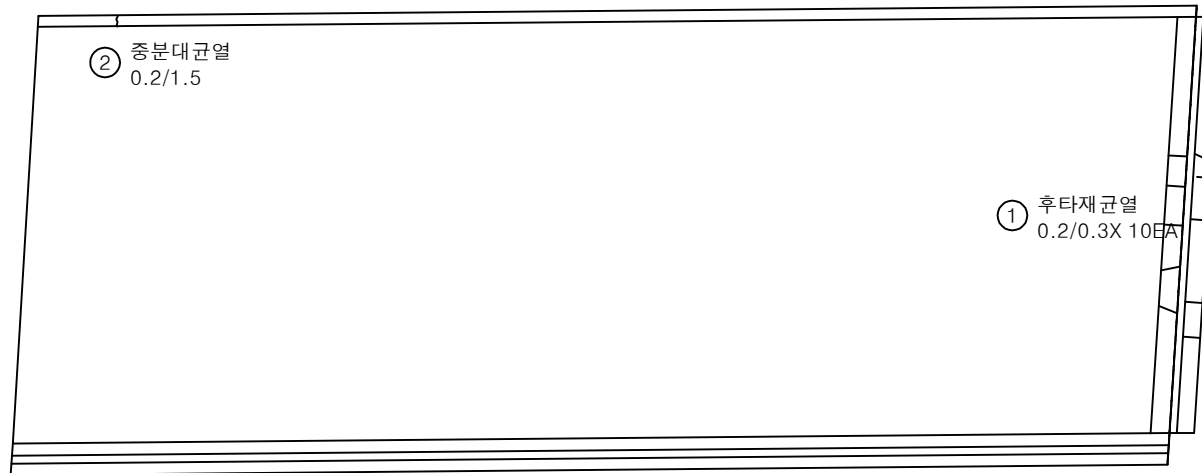
| 번호 | 손상내용 | 손상현황 | | | | | | 비고 |
|---|---|---|---|---|---|---|---|---|
| 1 | 후타재균열 | 0.2 | 0.3 | | 3.00 | m | 10 | |
| 2 | 중분대균열 | 0.2 | 1.5 | | 1.50 | m | 1 | |

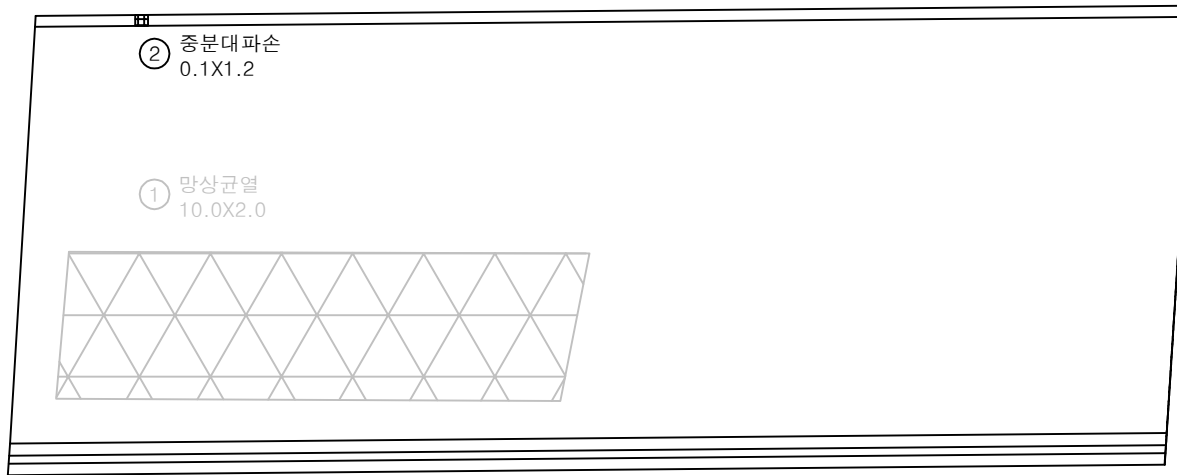
| 번호 | 손상내용 | 손상현황 | | | | | | 비고 |
|---|---|---|---|---|---|---|---|---|
| 1 | 망상균열 | | 10.0 | 2.0 | 20.00 | m <sup>2</sup> | 1 | 21'상 보수 |

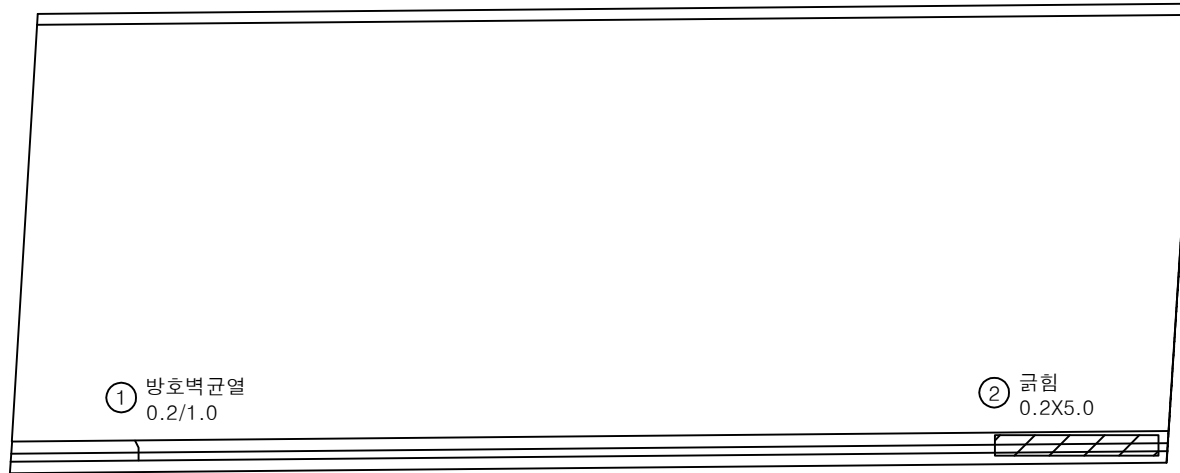
| 번호 | 손상내용 | 손상현황 | | | | | | 비고 |
|---|---|---|---|---|---|---|---|---|
| 1 | 방호벽균열 | 0.2 | 1.0 | | 1.00 | m | 1 | |
| 2 | 균열 | | 0.2 | 5.0 | 1.00 | m | 1 | |

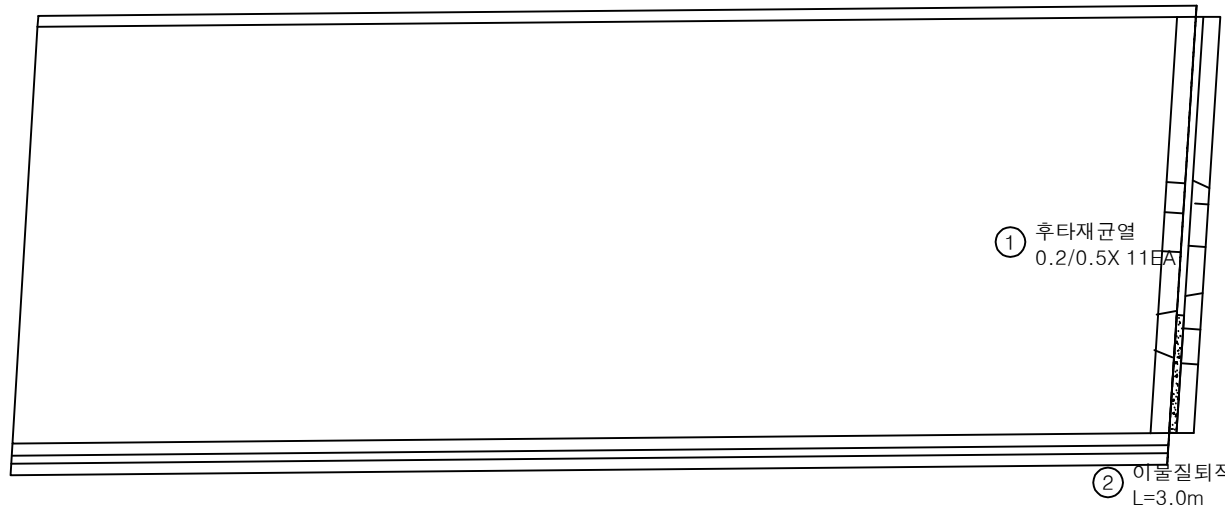
| 번호 | 손상내용 | 손상현황 | | | | | | 비고 |
|---|---|---|---|---|---|---|---|---|
| 1 | 후타재균열 | 0.2 | 0.5 | | 5.50 | m | 11 | |

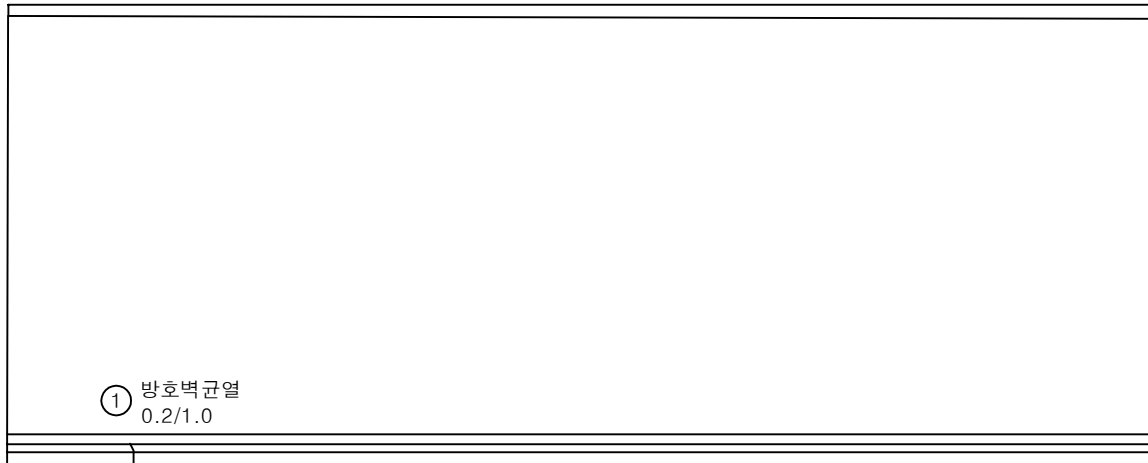
| 번호 | 손상내용 | 손상현황 | | | | | | 비고 |
|---|---|---|---|---|---|---|---|---|
| 1 | 방호벽균열 | 0.2 | 1.0 | | 1.00 | m | 1 | |

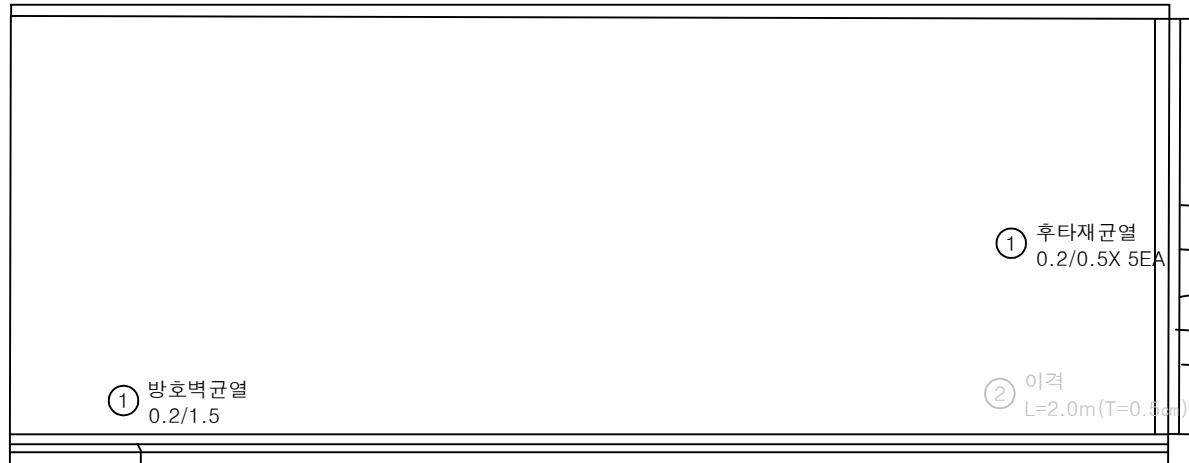
| 번호 | 손상내용 | 손상현황 | | | | | | 비고 |
|---|---|---|---|---|---|---|---|---|
| 1 | 후타재균열 | 0.2 | 0.5 | | 2.50 | m | 5 | |
| 3 | 방호벽균열 | 0.2 | 1.5 | | 1.50 | m | 1 | |

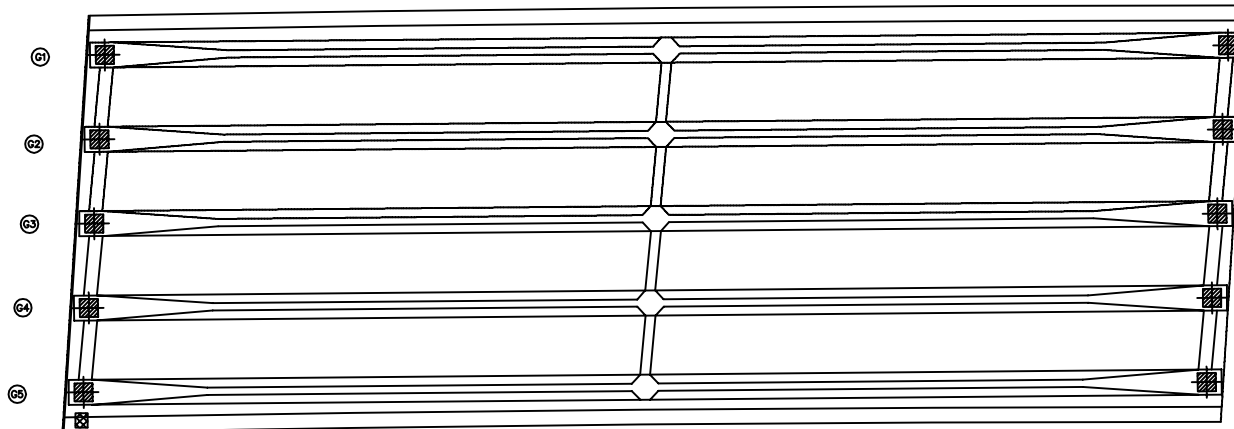
① 재료분리  
1.0X1.0

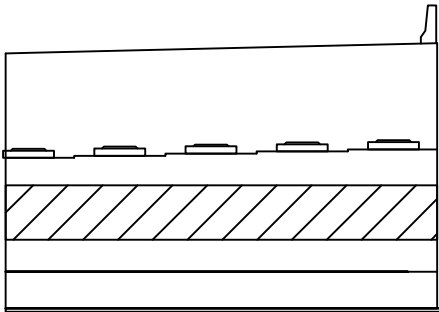
① 누수흔적  
8.0X5.0
