상주영천고속도로 시설물 안전·하자점검 및 성능평가 용역  
(2022년 하반기 정밀안전점검)

# 외 관 조 사 망 도

오실교

2022.12

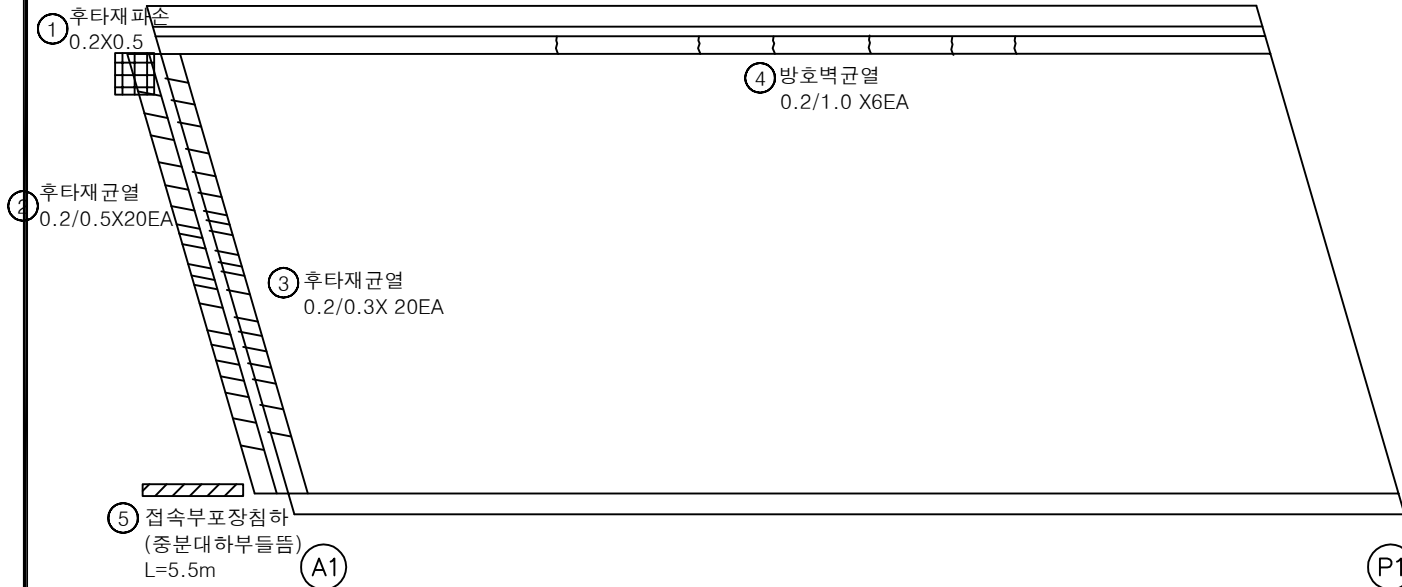
ID : 오실교 슬래브상면 S1 (상주방향)

| 번호 | 손상내용 | 손상현황 | | | | | | 비고 |
|---|---|---|---|---|---|---|---|---|
| 1 | 후타재 파손 | | 0.2 | 0.5 | 0.10 | m <sup>2</sup> | 1 | |
| 2 | 후타재 균열 | 0.2 | 0.5 | | 10.00 | m | 20 | |
| 3 | 후타재 균열 | 0.2 | 0.3 | | 6.00 | m | 20 | |
| 4 | 방호벽 균열 | 0.2 | 1.0 | | 6.00 | m | 6 | |
| 5 | 접속부포장침하(중분대하부들뜸) | | 5.5 | | 5.50 | m | 1 | |

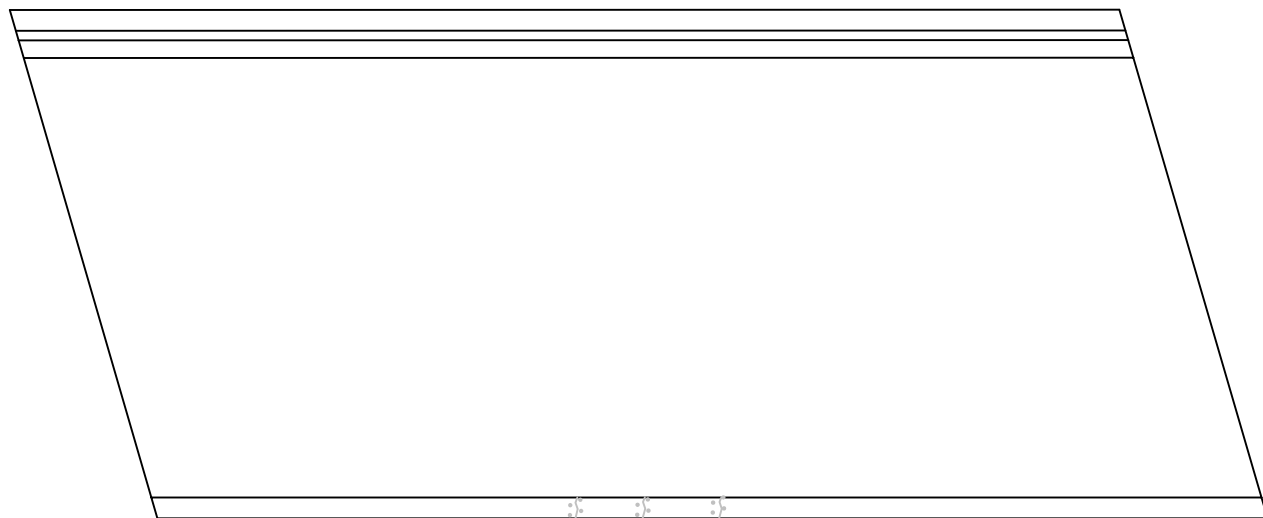
ID : 오실교 슬래브상면 S2 (상주방향)

① 중분대균열부백태  
0.2X1.0 X3EA

| 번호 | 손상내용 | 손상현황 | | | | | | 비고 |
|---|---|---|---|---|---|---|---|---|
| 1 | 중분대균열부백태 | | 0.2 | 1.0 | 0.60 | m <sup>2</sup> | 3 | 22'상 보수 |

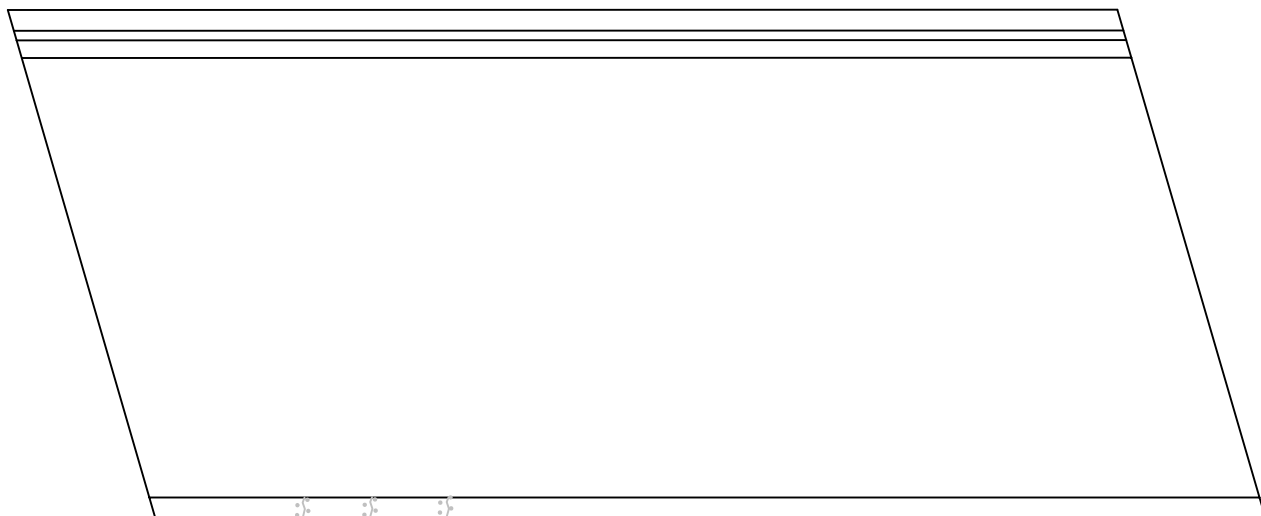
ID : 오실교 슬래브상면 S3 (상주방향)

① 중분대균열부백태  
0.2X1.0 X3EA

| 번호 | 손상내용 | 손상현황 | | | | | | 비고 |
|---|---|---|---|---|---|---|---|---|
| 1 | 중분대균열부백태 | | 0.2 | 1.0 | 0.60 | m <sup>2</sup> | 3 | 22'상 보수 |

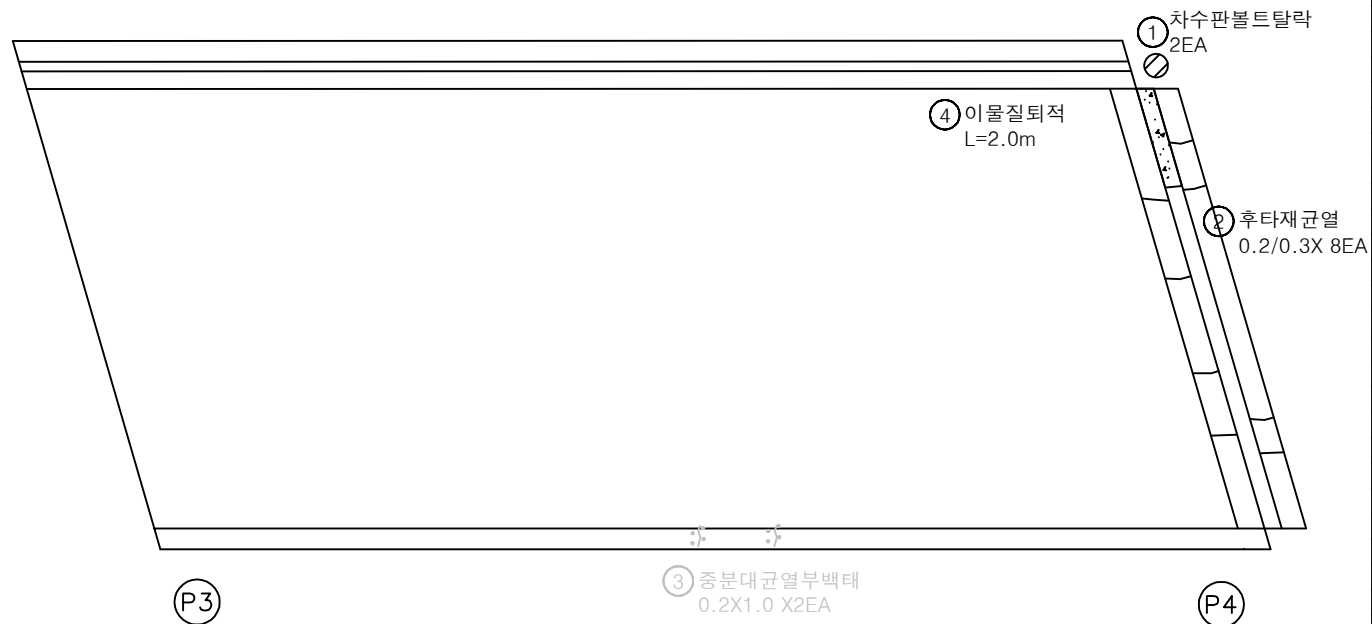
| 번호 | 손상내용 | 손상현황 | | | | | | 비고 |
|---|---|---|---|---|---|---|---|---|
| 2 | 후타재균열 | 0.2 | 0.3 | | 2.40 | m | 8 | |
| 3 | 중분대균열부백태 | | 0.2 | 1.0 | 0.40 | m | 2 | 22'상 보수 |

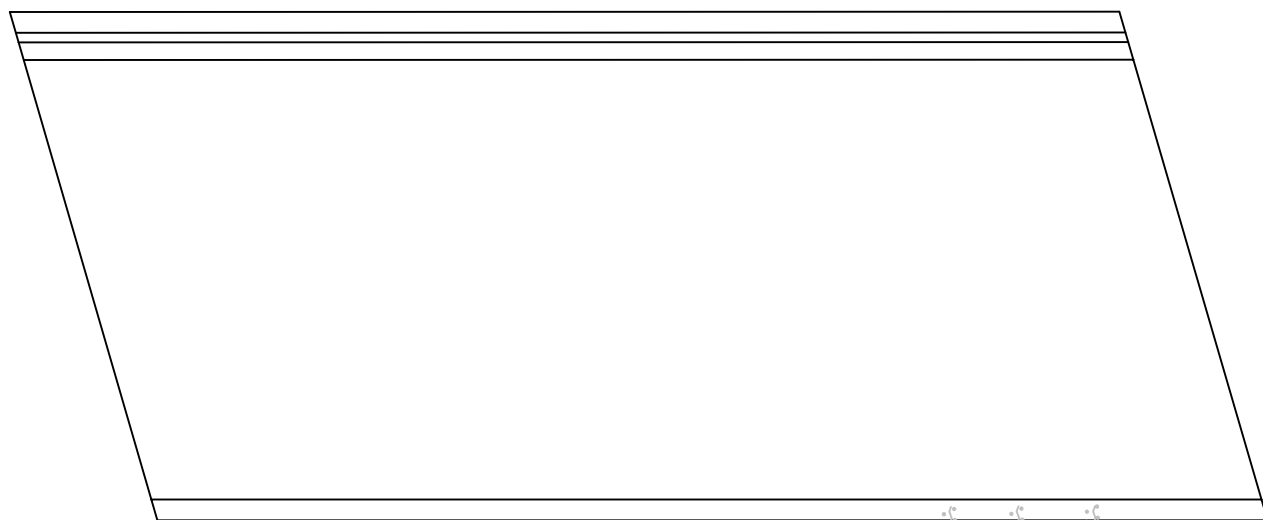
① 중분대균열부백태  
0.2X1.0 X3EA

| 번호 | 손상내용 | 손상현황 | | | | | | 비고 |
|---|---|---|---|---|---|---|---|---|
| 1 | 중분대균열부백태 | | 0.2 | 1.0 | 0.60 | m <sup>2</sup> | 3 | 22'상 보수 |

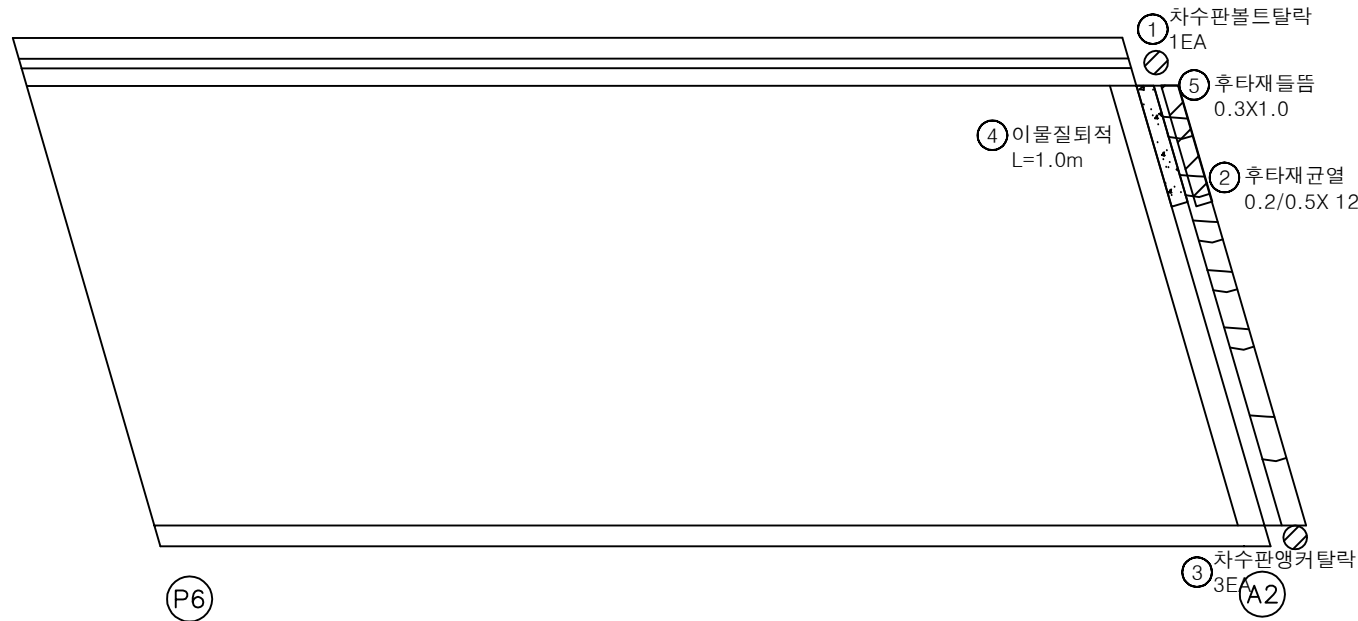
| 번호 | 손상내용 | 손상현황 | | | | | | 비고 |
|---|---|---|---|---|---|---|---|---|
| 2 | 후타재균열 | 0.2 | 0.5 | | 6.00 | m | 12 | |

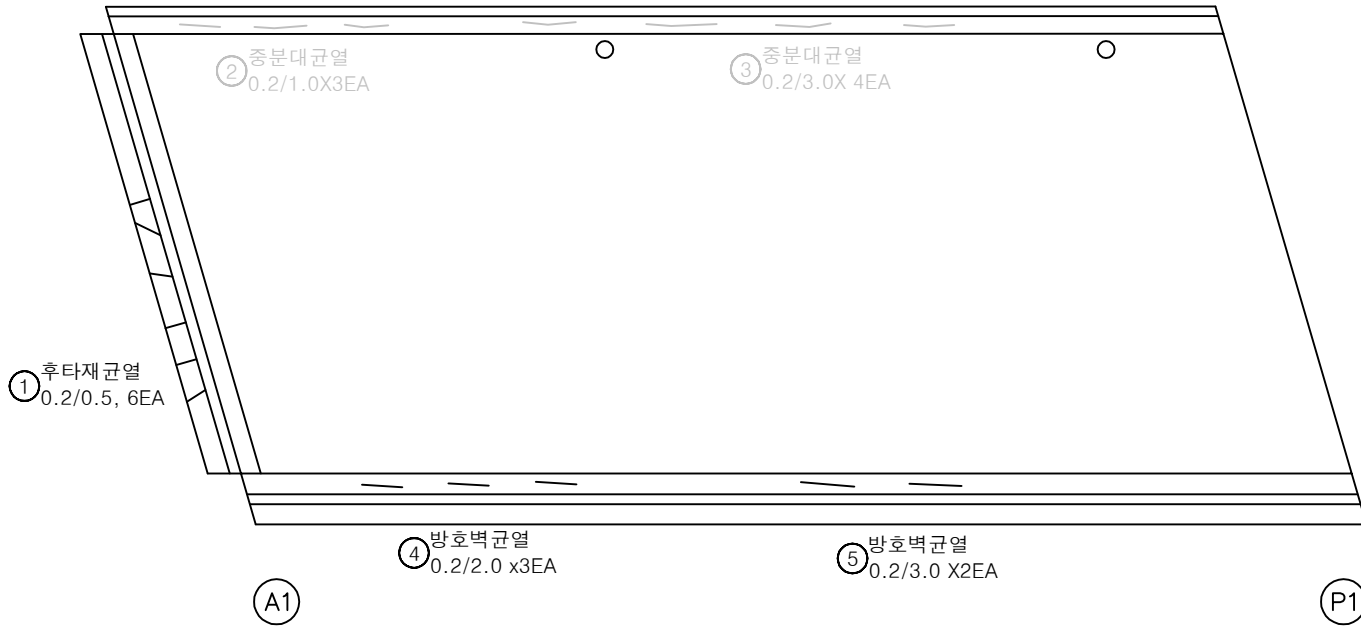
| 번호 | 손상내용 | 손상현황 | | | | | | 비고 |
|---|---|---|---|---|---|---|---|---|
| 1 | 후타재균열 | 0.2 | 0.5 | | 3.00 | m | 6 | |
| 2 | 중분대균열 | 0.2 | 1.0 | | 3.00 | m | 3 | 21'하 보수 |
| 3 | 중분대균열 | 0.2 | 3.0 | | 12.00 | m | 4 | 21'하 보수 |
| 4 | 방호벽균열 | 0.2 | 2.0 | | 6.00 | m | 3 | |
| 5 | 방호벽균열 | 0.2 | 3.0 | | 6.00 | m | 2 | |

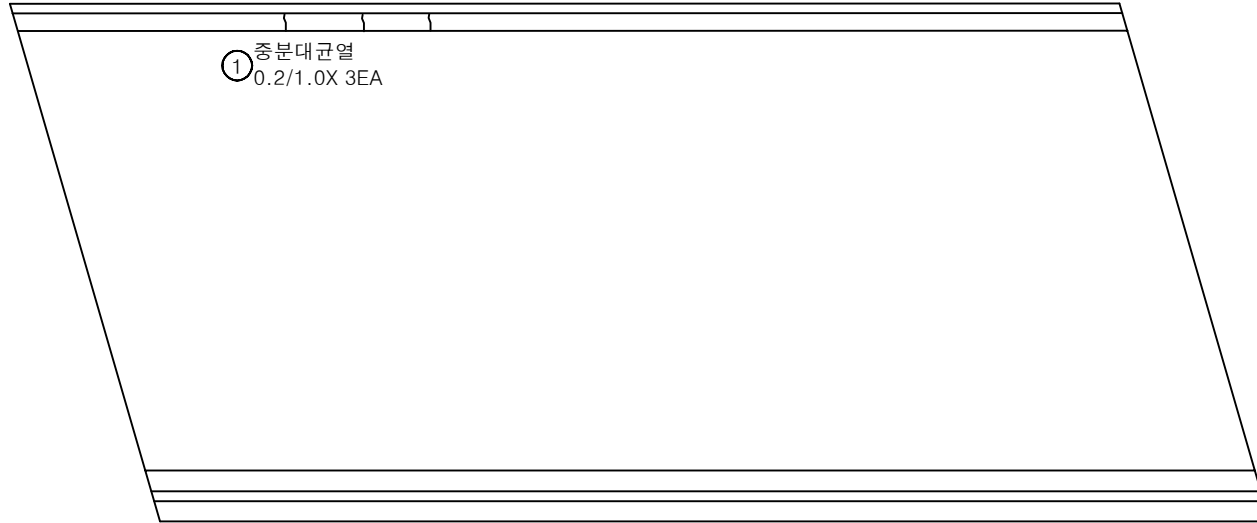
| 번호 | 손상내용 | 손상현황 | | | | | | 비고 |
|---|---|---|---|---|---|---|---|---|
| 1 | 중분대균열 | 0.2 | 1.0 | | 3.00 | m | 3 | |

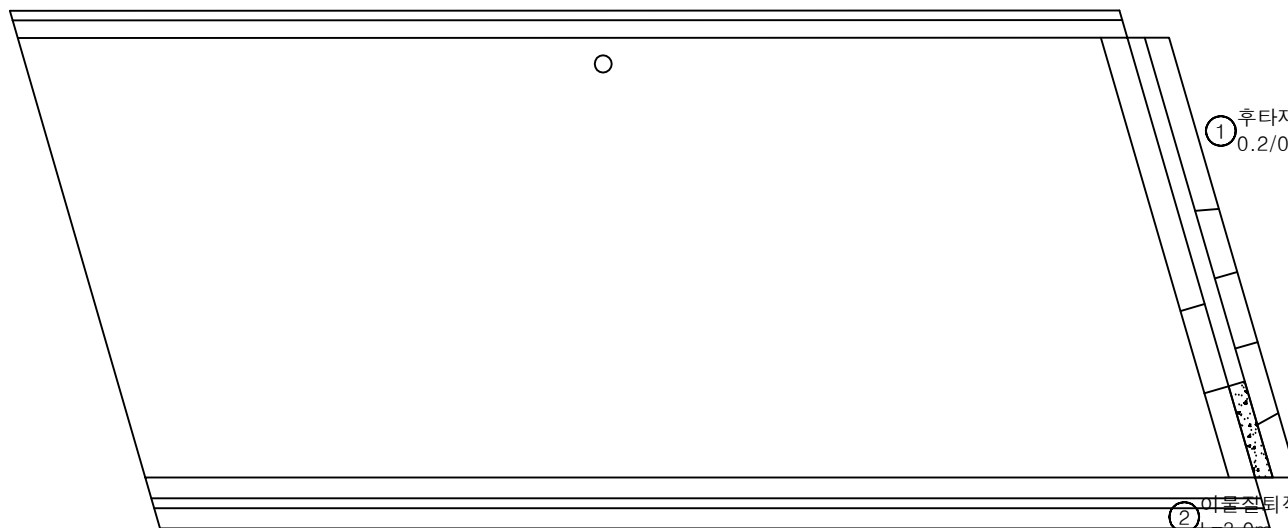
① 후타재균열  
0.2/0.3X 6EA

② 이물잔류적  
L=3.0m

| 번호 | 손상내용 | 손상현황 | | | | | | 비고 |
|---|---|---|---|---|---|---|---|---|
| 1 | 후타재균열 | 0.2 | 0.3 | | 1.80 | m | 6 | |

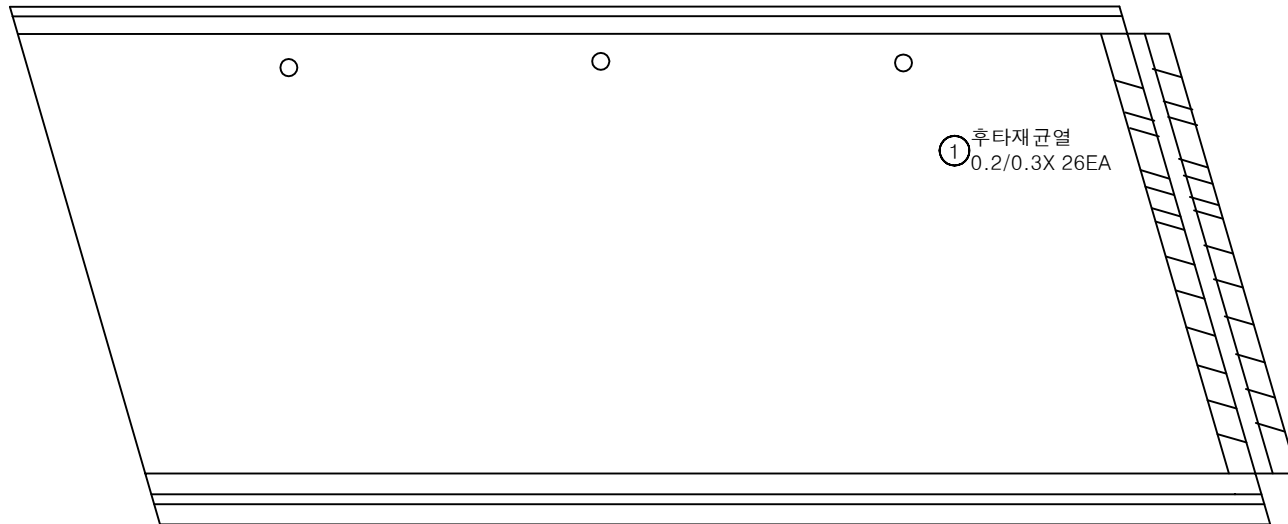
| 번호 | 손상내용 | 손상현황 | | | | | | 비고 |
|---|---|---|---|---|---|---|---|---|
| 1 | 후타재균열 | 0.2 | 0.3 | | 7.80 | m | 26 | |

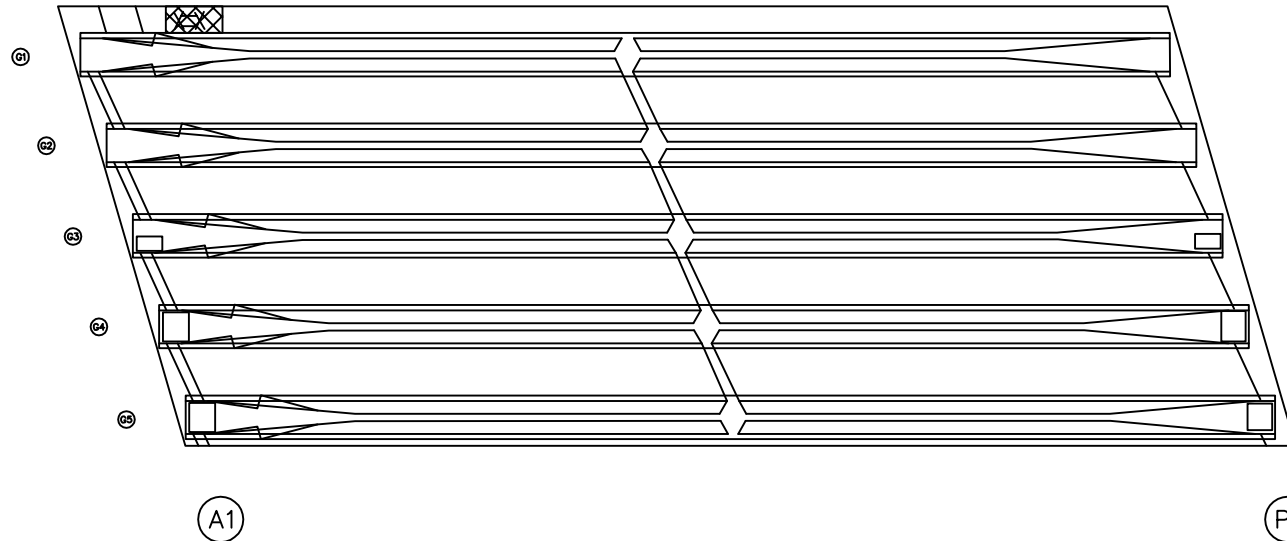
① 재료분리및철근노출  
1.0X0.5

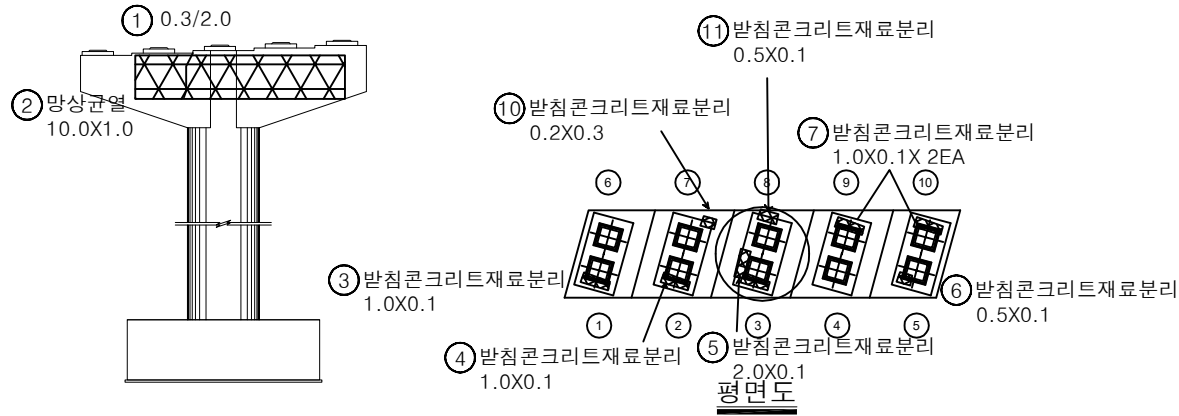
| 번호 | 손상내용 | 손상현황 | | | | | 비고 |
|---|---|---|---|---|---|---|---|
| 1 | 균열 | 0.3 | 2.0 | | 2.00 | m | 1 |
| 2 | 망상균열 | | 10.0 | 1.0 | 10.00 | m <sup>2</sup> | 1 |
| 8 | 균열 | 0.2 | 1.0 | | 2.00 | m | 2 |
