상주영천고속도로 시설물 안전·하자점검 및 성능평가 용역  
(2022년 하반기 정밀안전점검)

# 외 관 조 사 망 도

불당교

2022.12

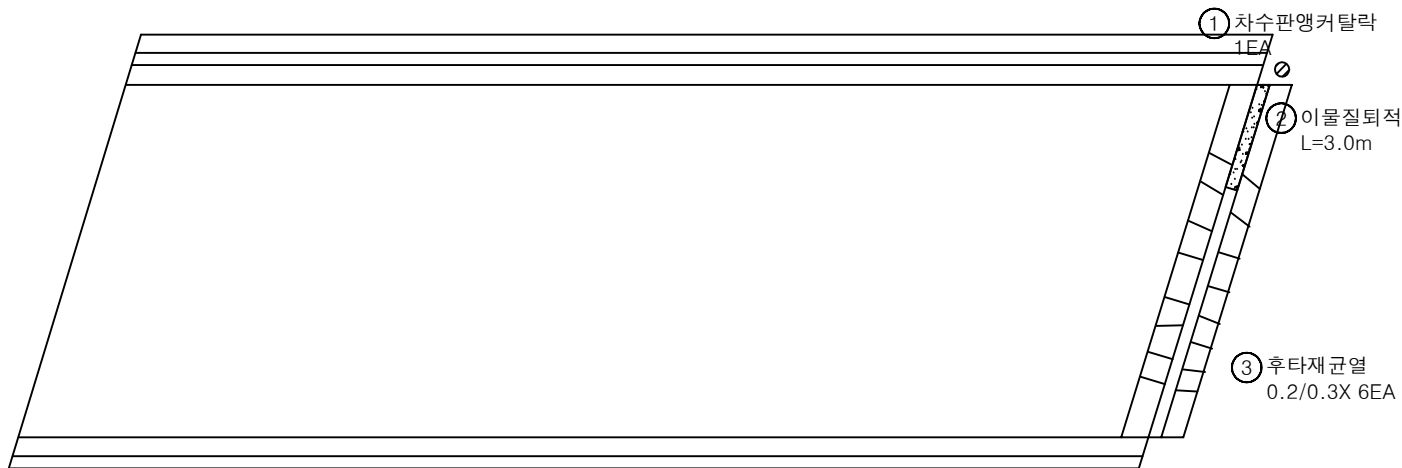
ID : 불당교 슬래브상면 S3 (상주방향)

| 번호 | 손상내용 | 손상현황 | | | | | | 비고 |
|---|---|---|---|---|---|---|---|---|
| 1 | 차수판앵커탈락 | | | | 1.00 | EA | 1 | |
| 2 | 이물질퇴적 | | 3.0 | | 3.00 | m | 1 | |
| 3 | 후타재균열 | 0.2 | 0.3 | | 4.80 | m | 16 | |

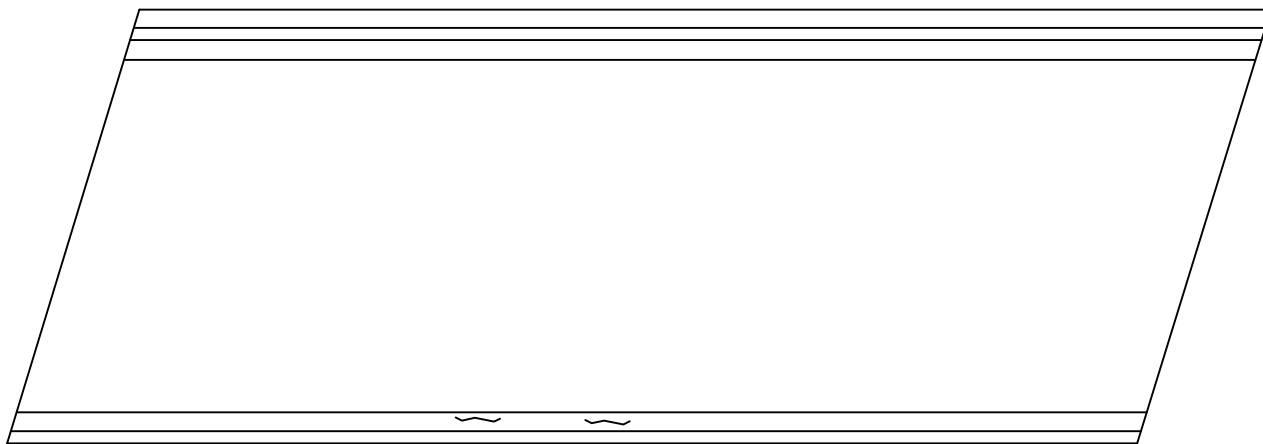
ID : 불당교 슬래브상면 S5 (상주방향)

① 중분대균열  
0.2/1.0 X2EA

| 번호 | 손상내용 | 손상현황 | | | | | | 비고 |
|---|---|---|---|---|---|---|---|---|
| 1 | 중분대균열 | 0.2 | 1.0 | | 2.00 | m | 2 | |

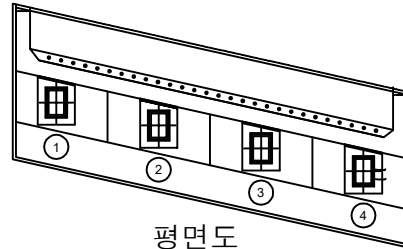
평면도

| 번호 | 손상내용 | 손상현황 | | | | | | 비고 |
|---|---|---|---|---|---|---|---|---|
| 2 | 무수축물탈균열 | 0.2 | 0.2 | | 0.40 | m | 2 | |

② 무수축물탈균열  
0.2/0.2 X2EA

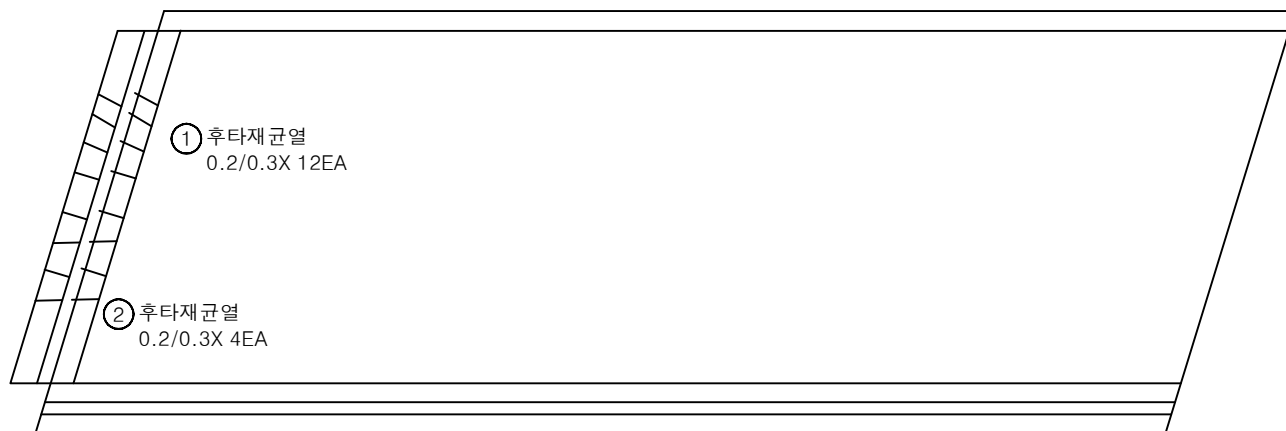
| 번호 | 손상내용 | 손상현황 | | | | | | 비고 |
|---|---|---|---|---|---|---|---|---|
| 1 | 후타재균열 | 0.2 | 0.3 | | 3.60 | m | 12 | |
| 2 | 후타재균열 | 0.2 | 0.3 | | 1.20 | m | 4 | |

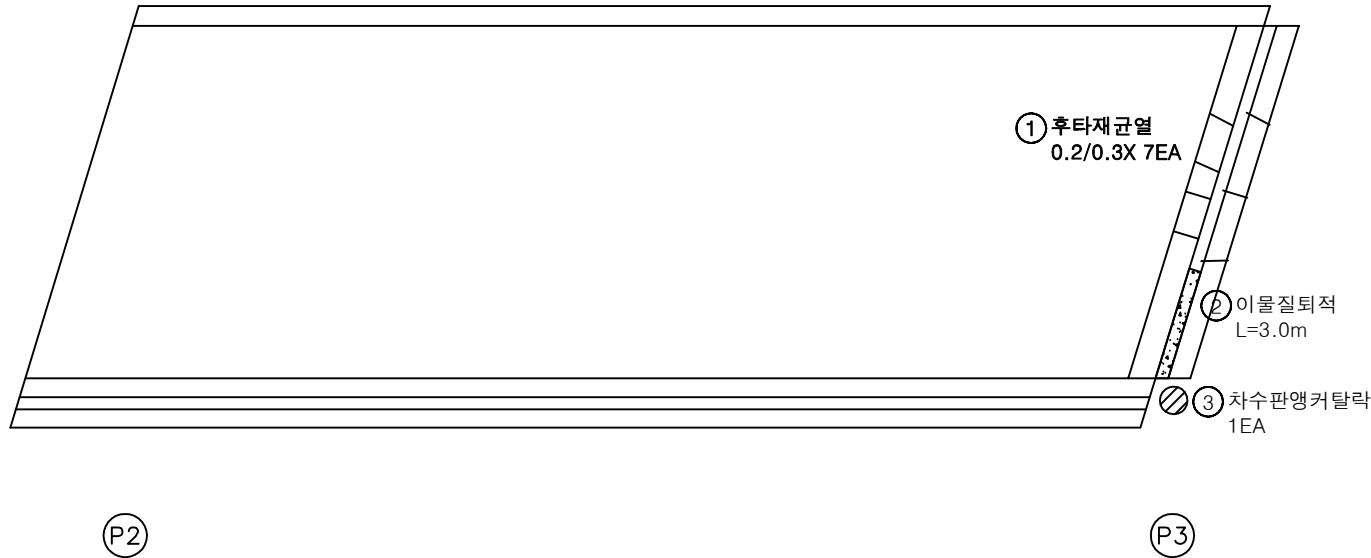
| 번호 | 손상내용 | 손상현황 | | | | | | 비고 |
|---|---|---|---|---|---|---|---|---|
| 1 | 후타재균열 | 0.2 | 0.3 | | 2.10 | m | 7 | |

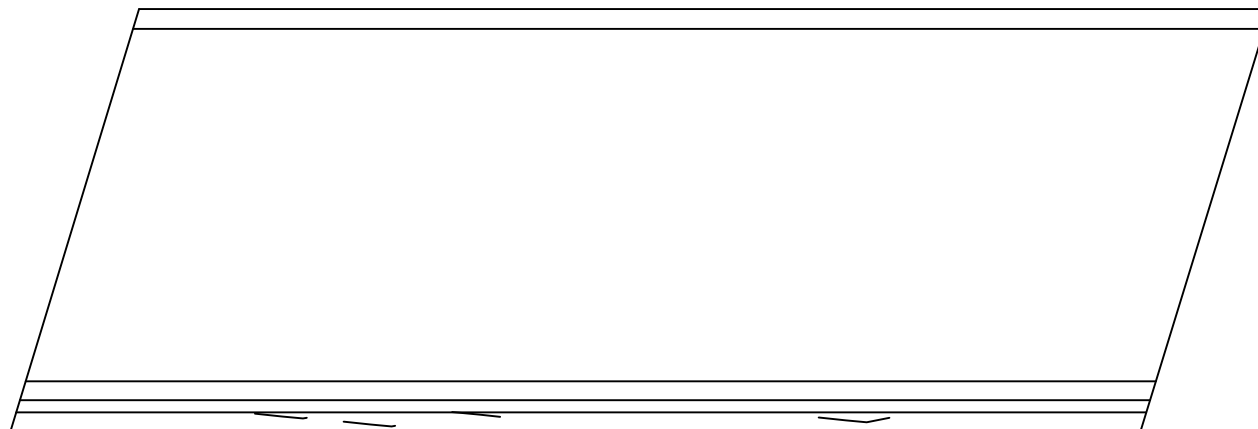
① 방호벽균열  
0.2/0.5X 3EA

② 방호벽균열  
0.2/0.3

| 번호 | 손상내용 | 손상현황 | | | | | | 비고 |
|---|---|---|---|---|---|---|---|---|
| 1 | 방호벽균열 | 0.2 | 0.5 | | 1.50 | m | 3 | |
| 2 | 방호벽균열 | 0.2 | 0.3 | | 0.30 | m | 1 | |

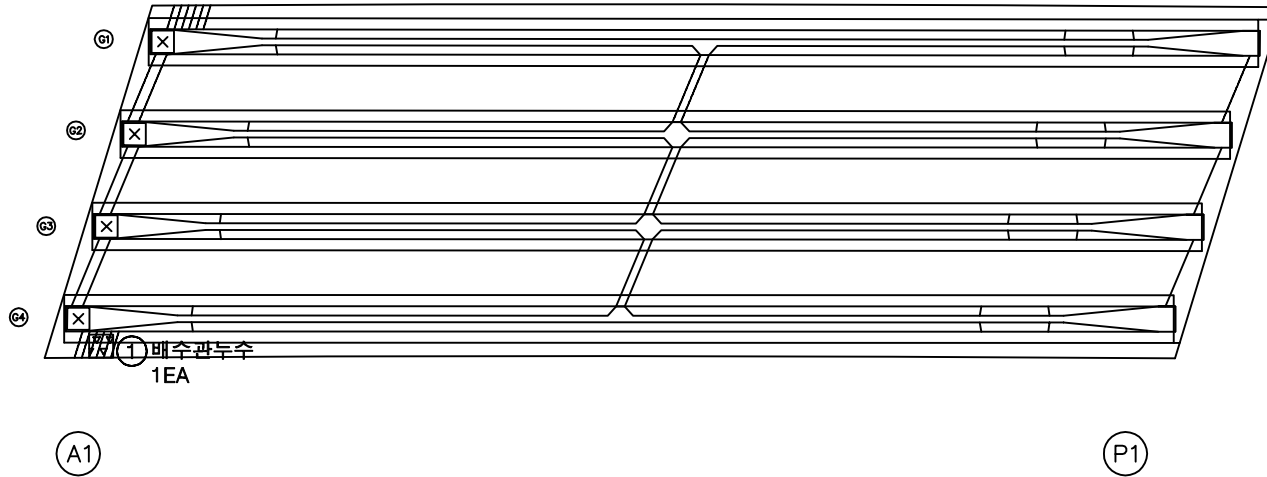
| 번호 | 손상내용 | 손상현황 | | | | | | 비고 |
|---|---|---|---|---|---|---|---|---|
| 1 | 배수관누수 | | | | 1.00 | EA | 1 | |
