상주영천고속도로 시설물 안전·하자점검 및 성능평가 용역  
(2022년 하반기 정밀안전점검)

# 외 관 조 사 망 도

내리교

(주)명성엔지니어링

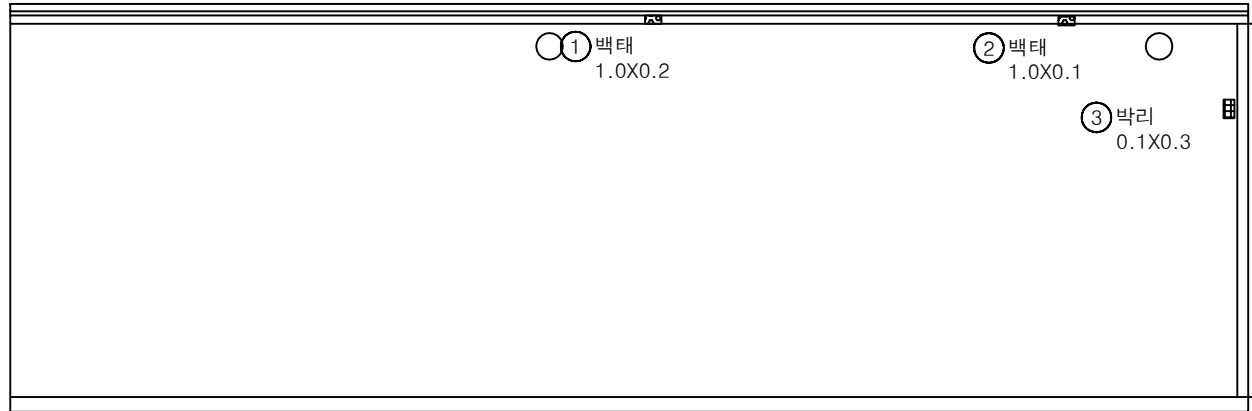
ID : 내리고 슬래브상면 S3 (상주방향)

| 번호 | 손상내용 | 손상현황 | | | | | | 비고 |
|---|---|---|---|---|---|---|---|---|
| 1 | 백태 | | 1.0 | 0.2 | 0.20 | m <sup>2</sup> | 1 | |
| 2 | 백태 | | 1.0 | 0.1 | 0.10 | m <sup>2</sup> | 1 | |
| 3 | 박리 | | 0.1 | 0.3 | 0.03 | m <sup>2</sup> | 1 | |

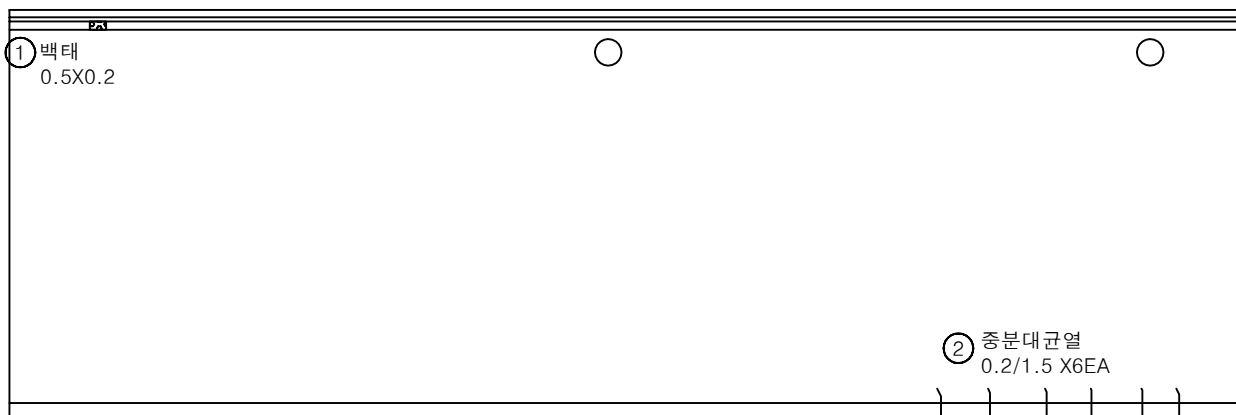
ID : 내리고 슬래브상면 S4 (상주방향)

| 번호 | 손상내용 | 손상현황 | | | | | | 비고 |
|---|---|---|---|---|---|---|---|---|
| 1 | 백태 | | 0.5 | 0.2 | 0.10 | m² | 1 | |
| 2 | 균열 | 0.2 | 1.5 | | 9.00 | m | 6 | |

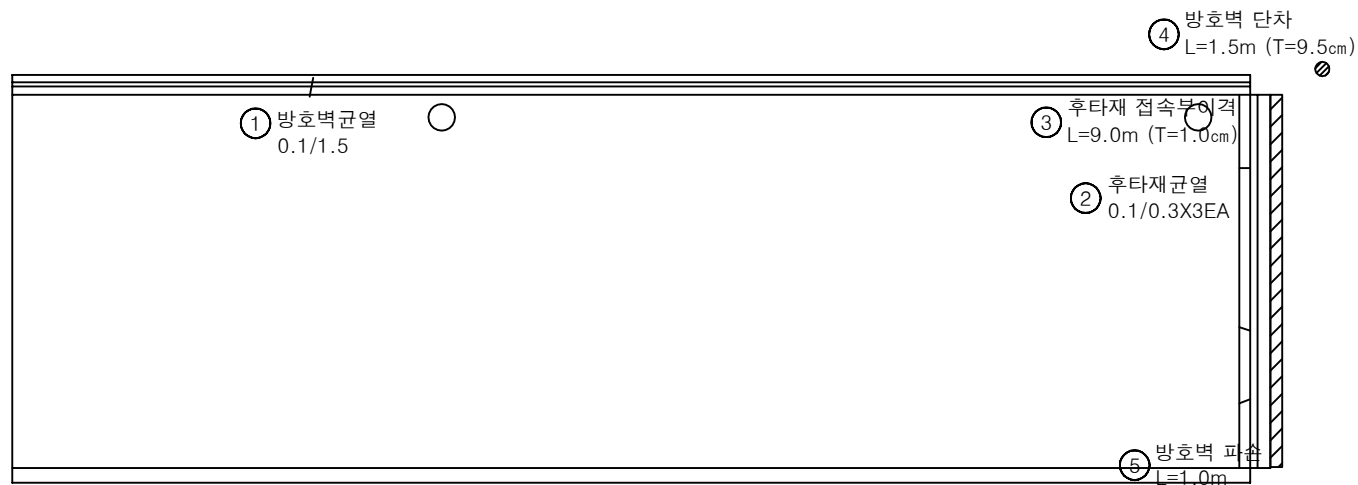
| 번호 | 손상내용 | 손상현황 | | | | | | 비고 |
|---|---|---|---|---|---|---|---|---|
| 1 | 방호벽균열 | 0.1 | 1.5 | | 1.50 | m | 1 | |
| 2 | 후타재균열 | 0.1 | 0.3 | | 0.90 | m | 3 | |
| 3 | 후타재 접속부 이격 | | 9.0 | | 9.00 | m | 1 | (T=1.0cm) |
| 4 | 방호벽 단차 | | 1.5 | | 1.50 | m | 1 | (T=8.8cm) |
| 5 | 방호벽 파손 | 0.1 | 1.0 | | 0.10 | m | 1 | |

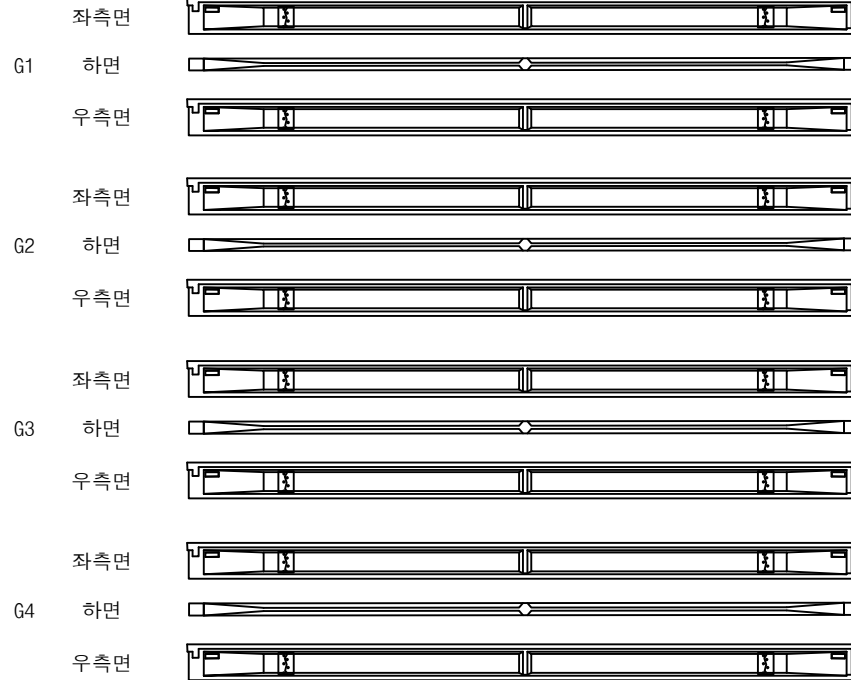
① 거더 균열부백태  
0.1X0.5 X16EA

| 번호 | 손상내용 | 손상현황 | | | | | | 비고 |
|---|---|---|---|---|---|---|---|---|
| 1 | 거더 균열부백태 | | 0.1 | 1.5 | 2.40 | m <sup>2</sup> | 16 | |

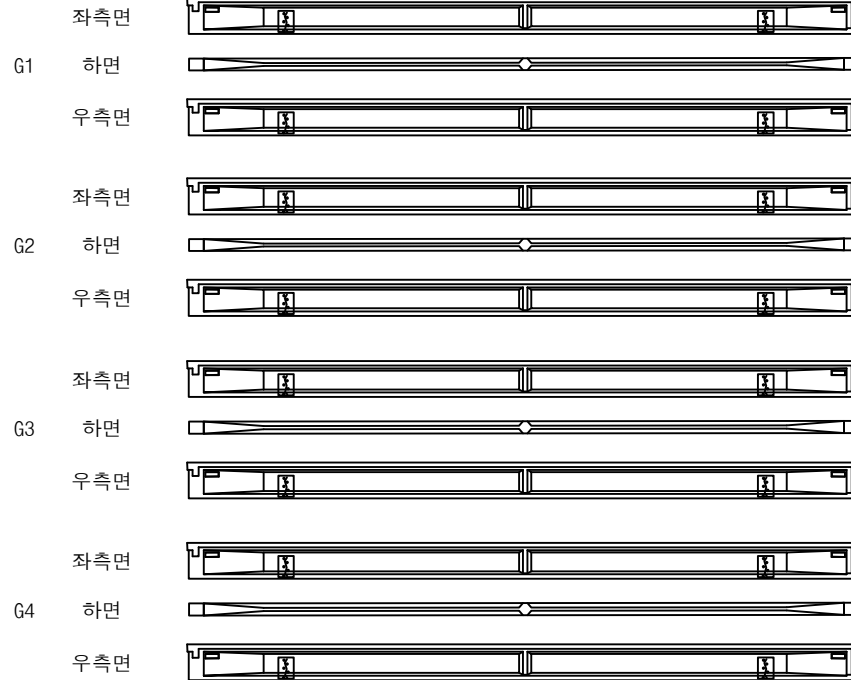
① 거더 균열부백태  
0.1X0.5 X16EA  
②

| 번호 | 손상내용 | 손상현황 | | | | | | 비고 |
|---|---|---|---|---|---|---|---|---|
| 1 | 거더 균열부백태 | | 0.1 | 1.5 | 2.40 | m <sup>2</sup> | 16 | |

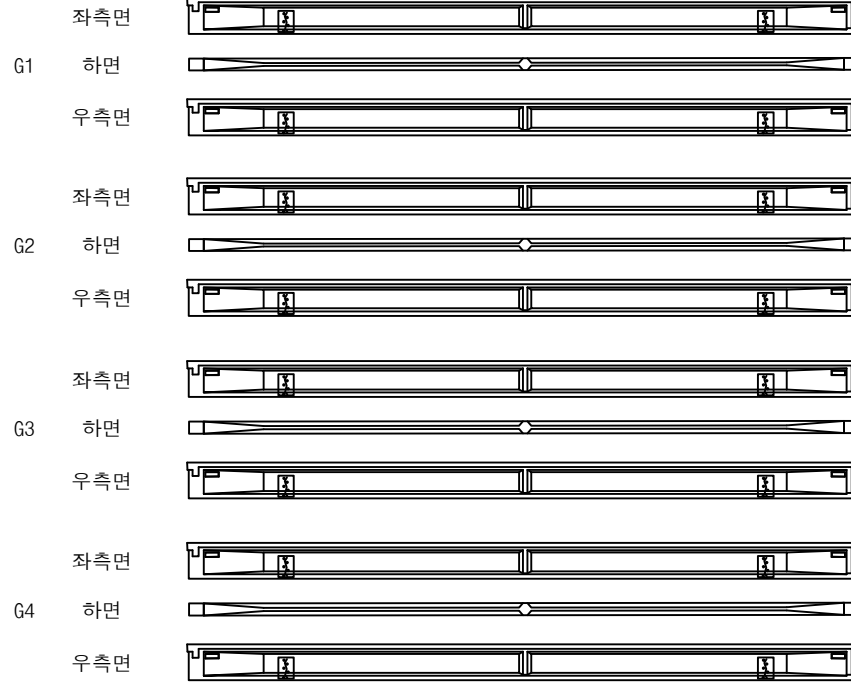
① 거더 균열부백태  
0.1X0.5 X16EA  
② ③

| 번호 | 손상내용 | 손상현황 | | | | | | 비고 |
|---|---|---|---|---|---|---|---|---|
| 1 | 거더 균열부백태 | | 0.1 | 1.5 | 2.40 | m <sup>2</sup> | 16 | |

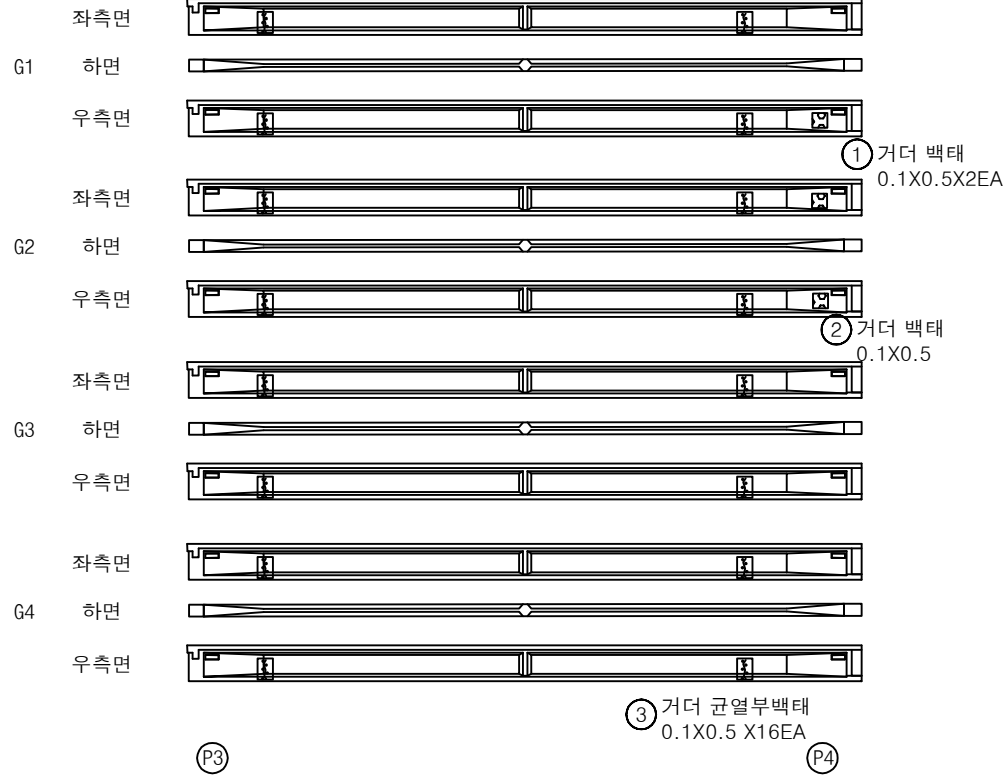
| 번호 | 손상내용 | 손상현황 | | | | | | 비고 |
|---|---|---|---|---|---|---|---|---|
| 3 | 거더 균열부백태 | | 0.1 | 1.5 | 2.40 | m <sup>2</sup> | 16 | |

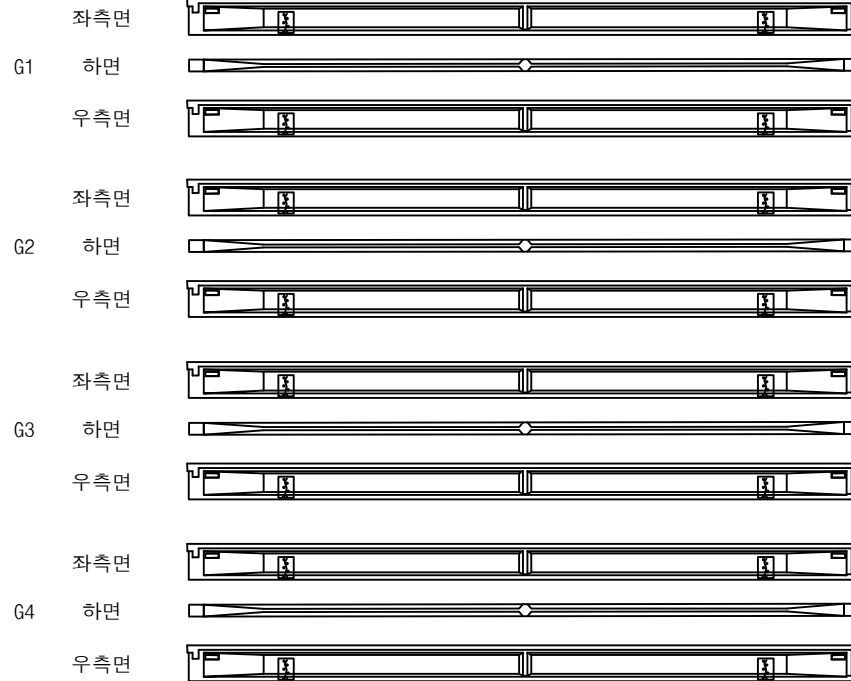
| 번호 | 손상내용 | 손상현황 | | | | | | 비고 |
|---|---|---|---|---|---|---|---|---|
| 1 | 거더 균열부백태 | | 0.1 | 1.5 | 2.40 | m <sup>2</sup> | 16 | |

① 거더 균열부백태  
0.1X0.5 X16EA  
②

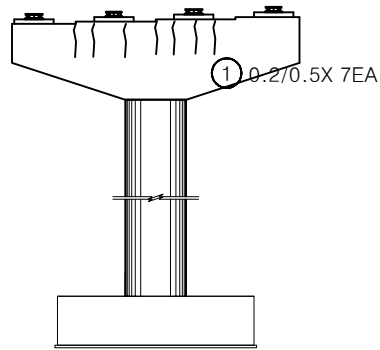
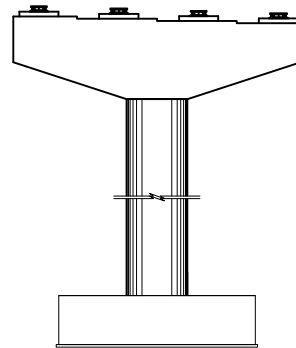
ID : 내리교 교각 P4 (상주방향)

| 번호 | 손상내용 | 손상현황 | | | | | | 비고 |
|---|---|---|---|---|---|---|---|---|
| 1 | 균열 | 0.2 | 0.5 | | 3.50 | m | 7 | |

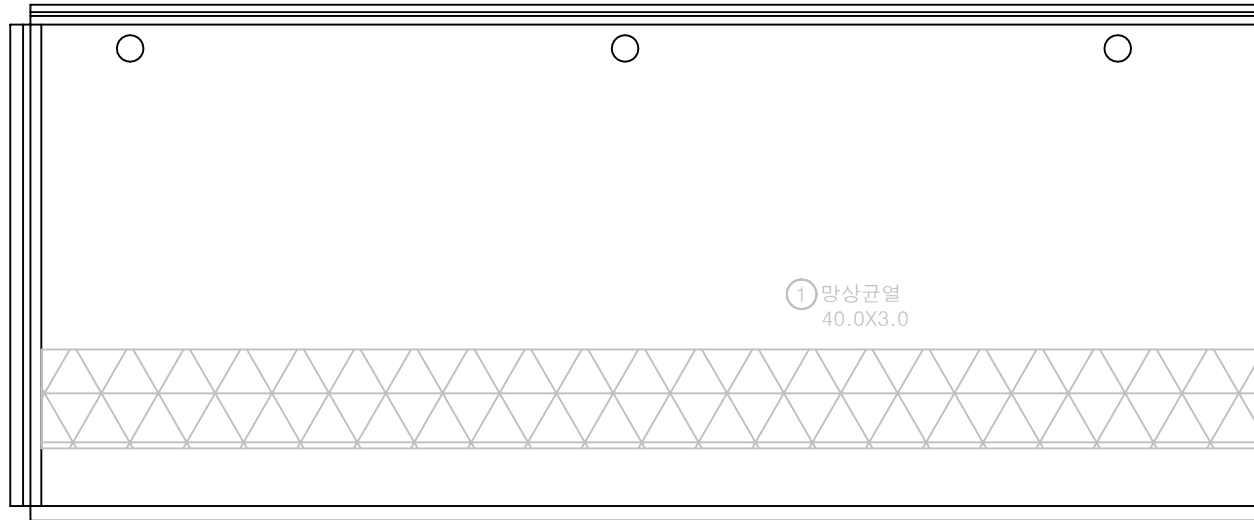
| 번호 | 손상내용 | 손상현황 | | | | | | 비고 |
|---|---|---|---|---|---|---|---|---|
| 1 | 망상균열 | | 40.0 | 3.0 | 120.00 | m <sup>2</sup> | 1 | 21'하 보수 |

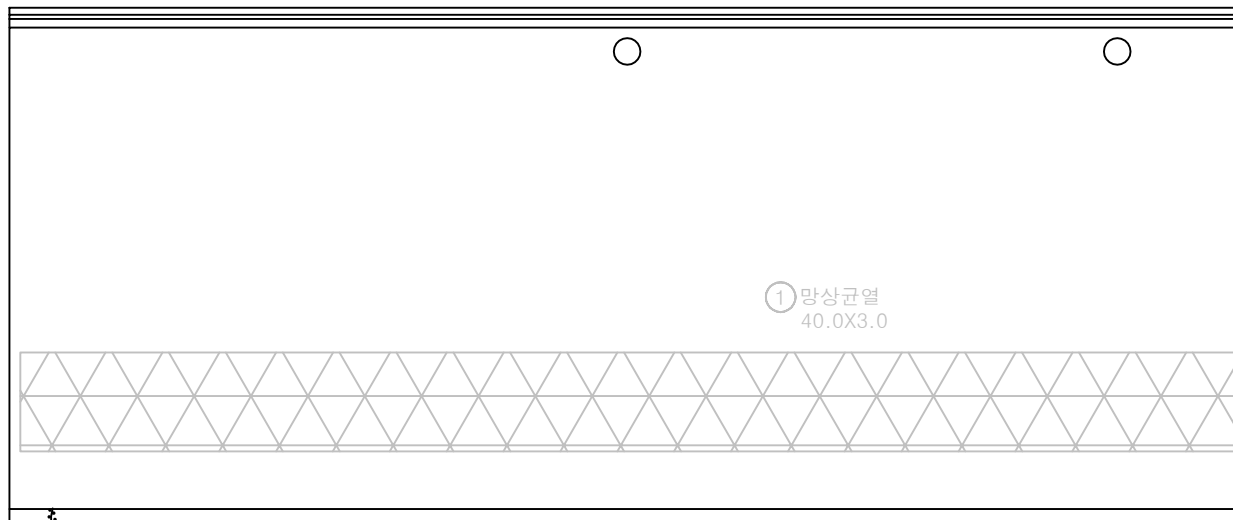
① 망상균열  
40.0X3.0

② 방호벽 균열부백태  
0.1X1.0

| 번호 | 손상내용 | 손상현황 | | | | | | 비고 |
|---|---|---|---|---|---|---|---|---|
| 1 | 망상균열 | | 40.0 | 3.0 | 120.00 | m <sup>2</sup> | 1 | 21'하 보수 |
| 2 | 방호벽 균열부백태 | | 0.1 | 1.0 | 0.10 | m <sup>2</sup> | 1 | |

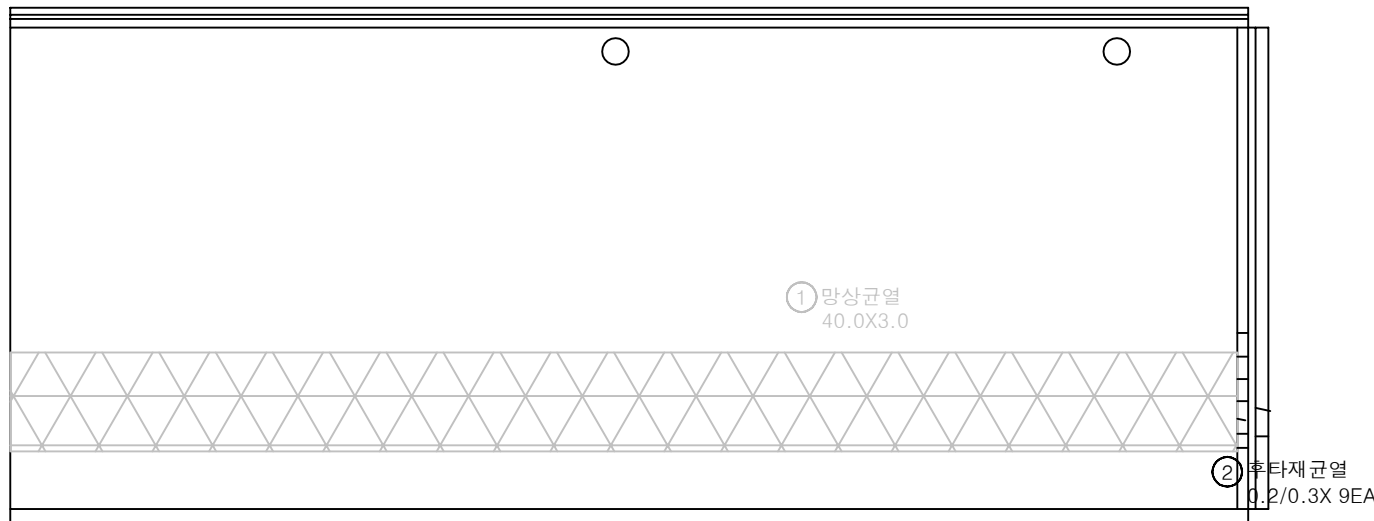
| 번호 | 손상내용 | 손상현황 | | | | | | 비고 |
|---|---|---|---|---|---|---|---|---|
| 1 | 망상균열 | | 40.0 | 3.0 | 120.00 | m <sup>2</sup> | 1 | 21'하 보수 |
| 2 | 후타재균열 | 0.2 | 0.3 | | 2.70 | m | 9 | |

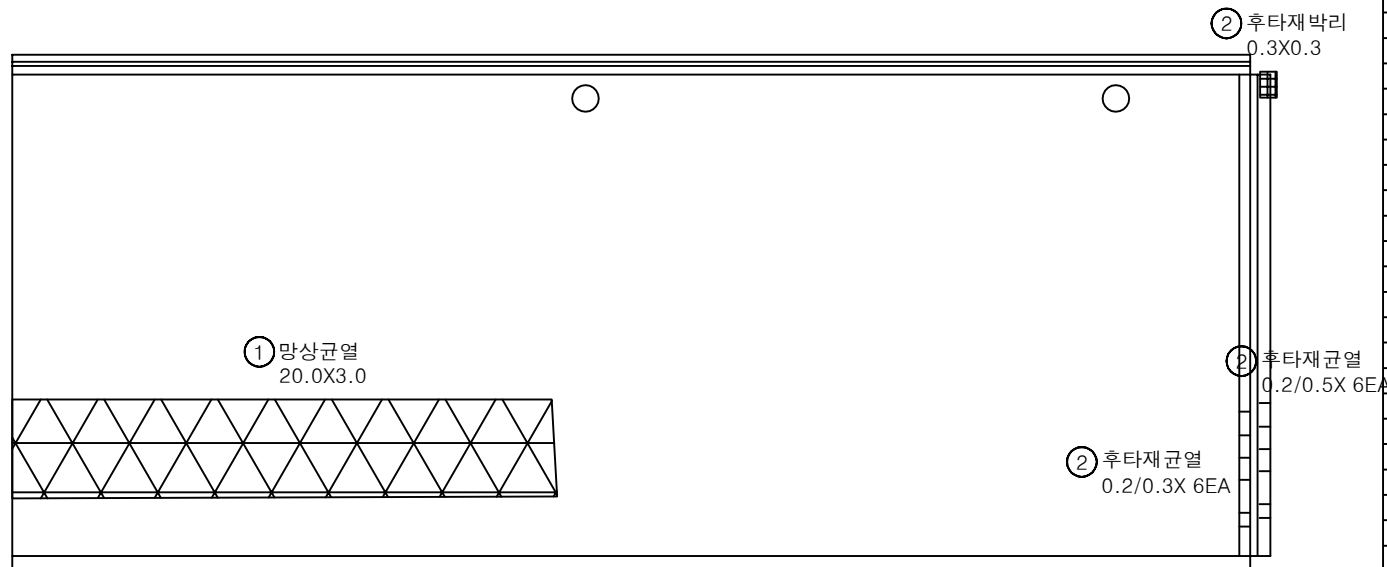
| 번호 | 손상내용 | 손상현황 | | | | | | 비고 |
|---|---|---|---|---|---|---|---|---|
| 1 | 망상균열 | | 20.0 | 3.0 | 60.00 | m <sup>2</sup> | 1 | |
| 3 | 후타재균열 | 0.2 | 0.3 | | 1.80 | m | 6 | |
| 4 | 후타재균열 | 0.2 | 0.5 | | 3.00 | m | 6 | |

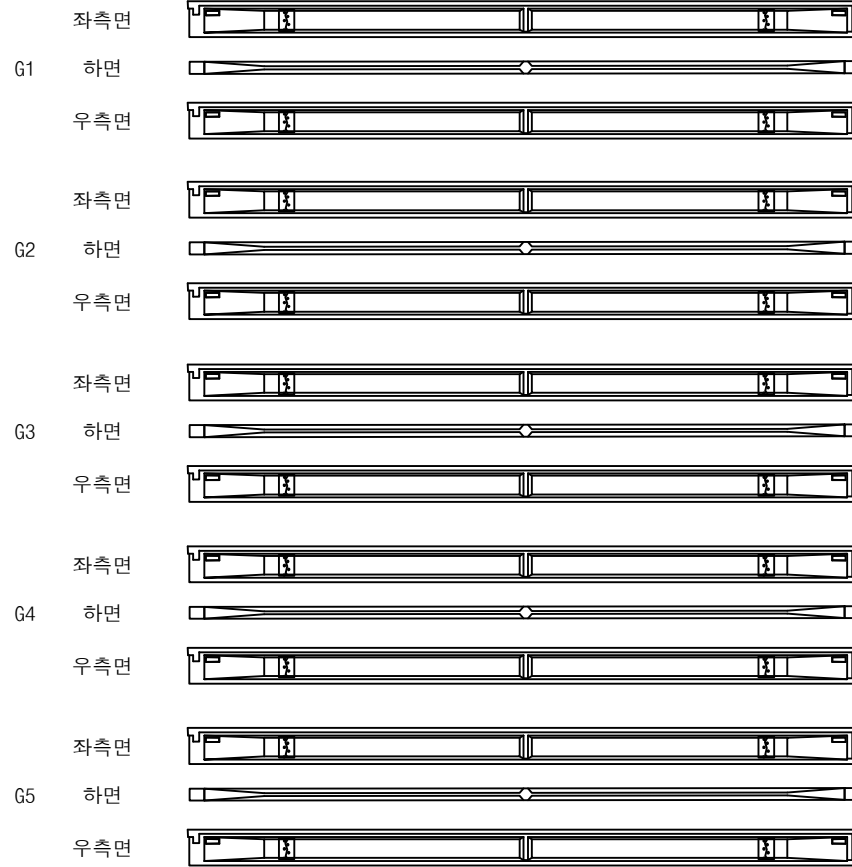
① 거더 균열부백태  
0.1X1.5 X20EX

| 번호 | 손상내용 | 손상현황 | | | | | | 비고 |
|---|---|---|---|---|---|---|---|---|
| 1 | 거더 균열부백태 | | 0.1 | 1.5 | 3.00 | m <sup>2</sup> | 20 | |

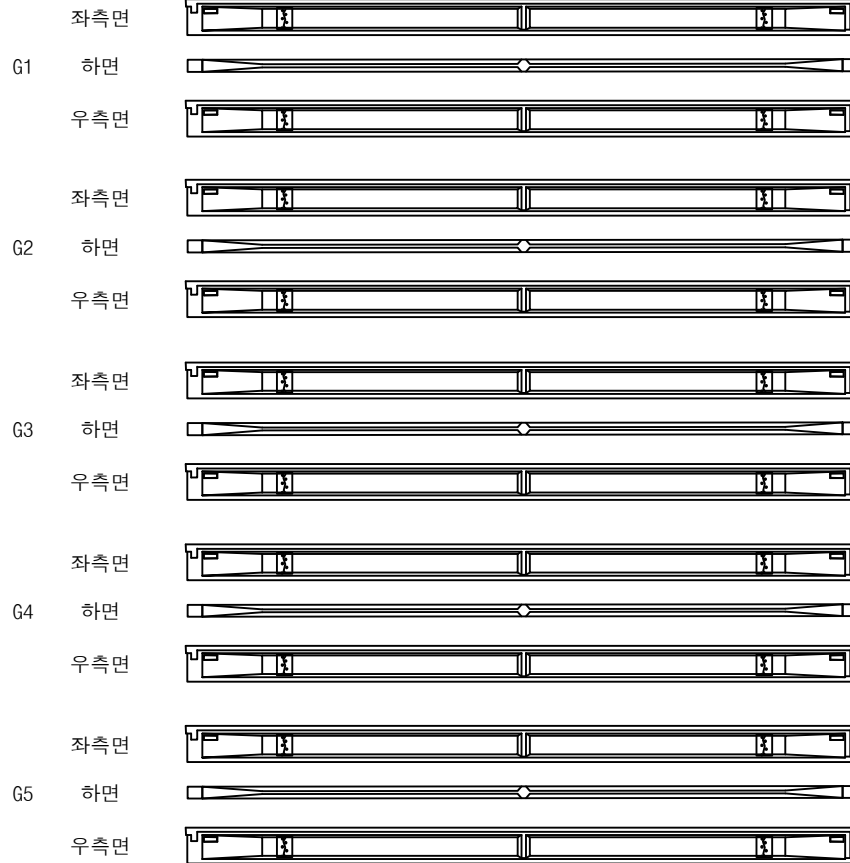
① 거더 균열부백태  
0.1X1.5 X20EX

| 번호 | 손상내용 | 손상현황 | | | | | | 비고 |
|---|---|---|---|---|---|---|---|---|
| 1 | 거더 균열부백태 | | 0.1 | 1.5 | 3.00 | m <sup>2</sup> | 20 | |

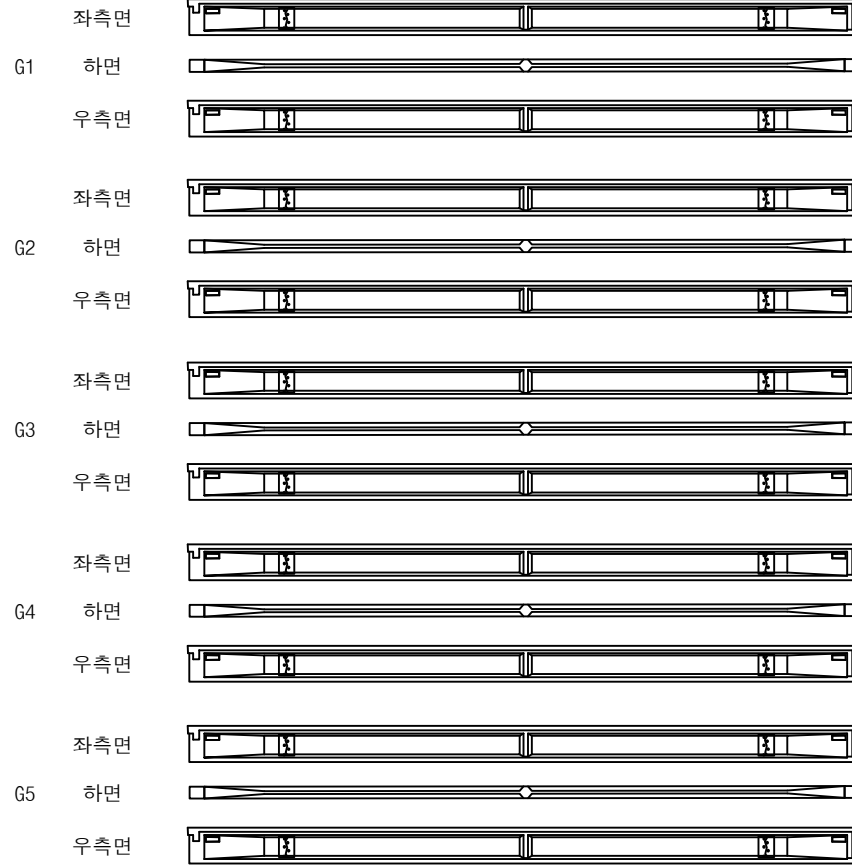
① 거더 균열부백태  
0.1X1.5 X20EX

| 번호 | 손상내용 | 손상현황 | | | | | | 비고 |
|---|---|---|---|---|---|---|---|---|
| 1 | 거더 균열부백태 | | 0.1 | 1.5 | 3.00 | m <sup>2</sup> | 20 | |

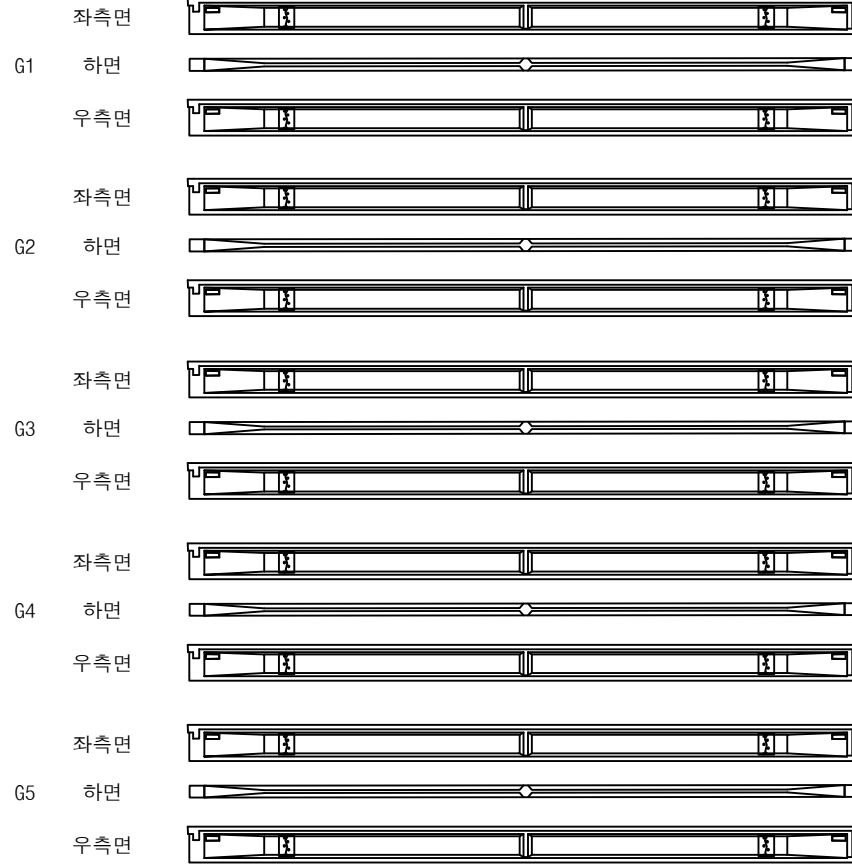
(P4)

① 거더 균열부백태  
0.1X1.5 X20EA ②

| 번호 | 손상내용 | 손상현황 | | | | | | 비고 |
|---|---|---|---|---|---|---|---|---|
| 1 | 거더 균열부백태 | 0.1 | 1.5 | 3.00 | m | 20 | | |

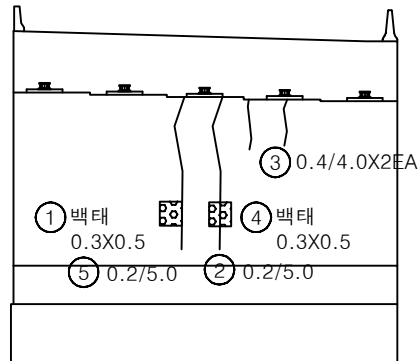
| 번호 | 손상내용 | 손상현황 | | | | | | 비고 |
|---|---|---|---|---|---|---|---|---|
| 2 | 균열 | 0.2 | 5.0 | | 5.00 | m | 1 | |
| 3 | 균열 | 0.2 | 4.0 | | 8.00 | m | 2 | |
| 5 | 균열 | 0.2 | 5.0 | | 5.00 | m | 1 | |

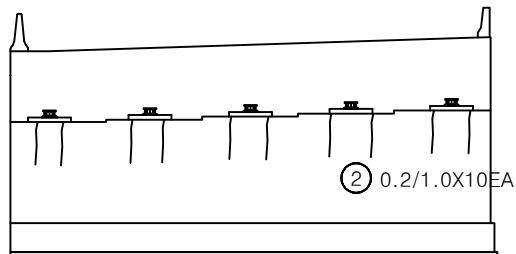
| 번호 | 손상내용 | 손상현황 | | | | | | 비고 |
|---|---|---|---|---|---|---|---|---|
| 1 | plate부식 | | | | 5.00 | EA | 5 | |
| 2 | 균열 | 0.2 | 1.0 | | 10.00 | m | 10 | |

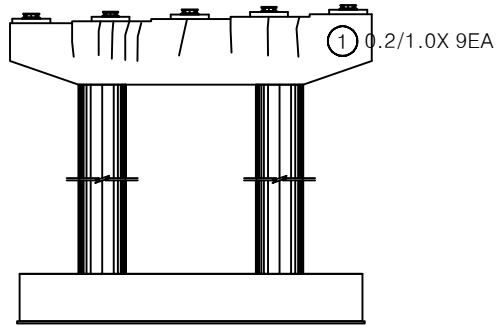
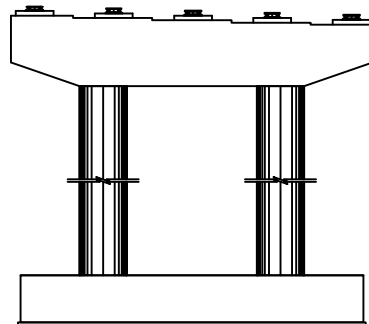
| 번호 | 손상내용 | 손상현황 | | | | | | 비고 |
|---|---|---|---|---|---|---|---|---|
| 1 | 균열 | 0.2 | 1.0 | | 9.00 | m | 9 | |
