상주영천고속도로 시설물 안전·하자점검 및 성능평가 용역  
(2022년 하반기 정밀안전점검)

# 외 관 조 사 망 도

군위 JCT R-A4교

2022.12

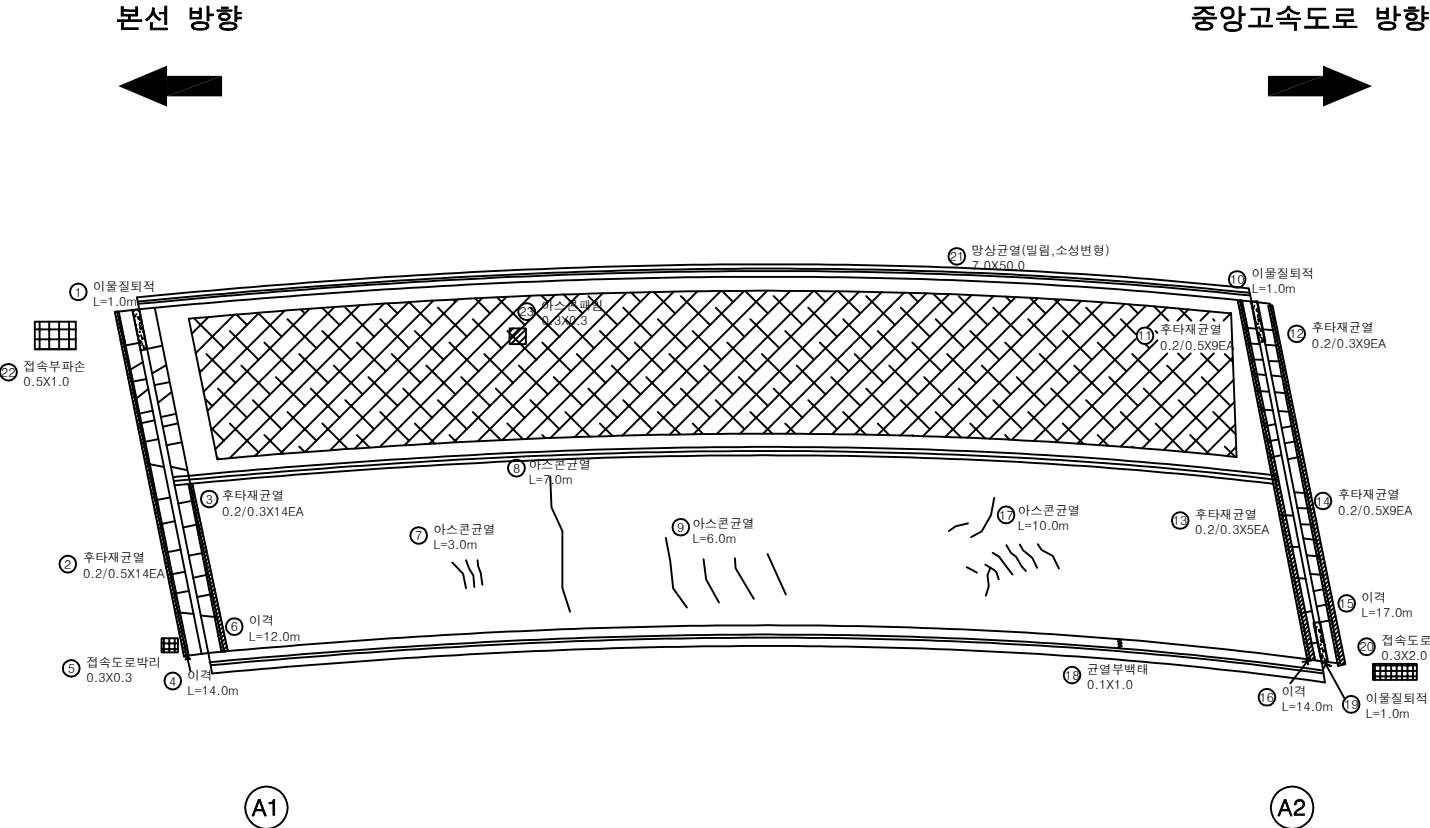
| 번호 | 손상내용 | 손상현황 | | | | | | 비고 |
|---|---|---|---|---|---|---|---|---|
| 1 | 이물질퇴적 | | 1.0 | | 1.00 | m | 1 | |
| 2 | 후타재균열 | 0.2 | 0.5 | | 7.00 | m | 14 | |
| 4 | 이격 | | 14.0 | | 14.00 | m | 1 | |
| 5 | 점속도로박리 | 0.3 | 0.3 | | 0.09 | ㎡ | 1 | |
| 7 | 아스콘균열 | | 3.0 | | 3.00 | m | 1 | |
| 15 | 이격 | | 17.0 | | 17.00 | m | 1 | |
| 20 | 점속도로박리 | 0.3 | 2.0 | | 0.60 | ㎡ | 1 | |
| 21 | 망상균열(밀림,소성변형) | | 7.0 | 50.0 | 350.00 | ㎡ | 1 | |
| 22 | 점속부파손 | 0.5 | 1.0 | | 0.50 | ㎡ | 1 | |
| 23 | 아스콘패임 | 0.3 | 0.3 | | 0.09 | ㎡ | 1 | 신규 |

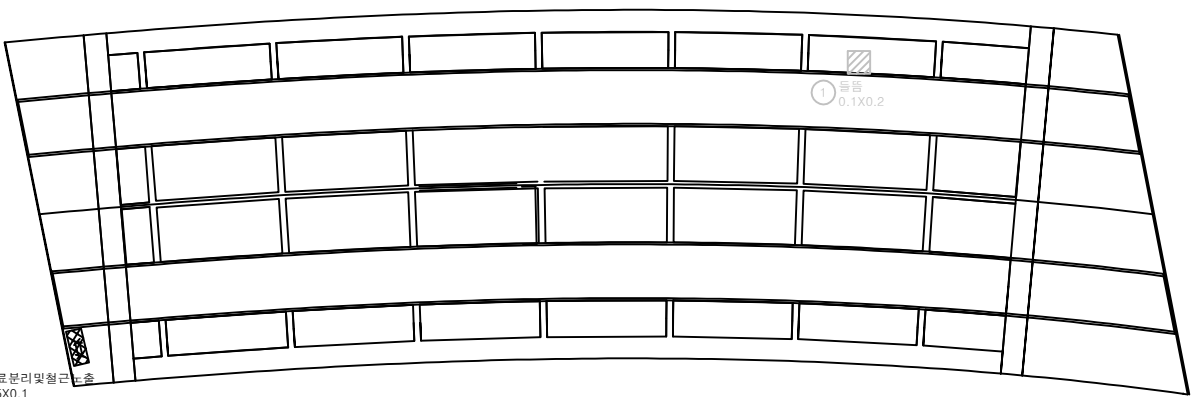
② 재료분리및철근노출  
0.5X0.1

① 들뜸  
0.1X0.2

| 번호 | 손상내용 | 손상현황 | | | | | | 비고 |
|---|---|---|---|---|---|---|---|---|
| 1 | 들뜸 | | 0.1 | 0.2 | 0.02 | m <sup>2</sup> | 1 | 21'상 보수 |
| 2 | 재료분리및철근노출 | | 0.5 | 0.1 | 0.05 | m <sup>2</sup> | 1 | |

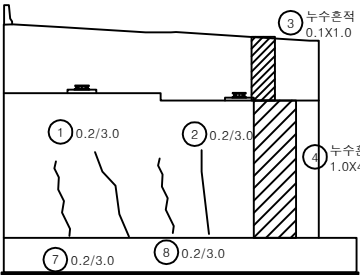
| 번호 | 손상내용 | 손상현황 | | | | | | 비 고 |
|---|---|---|---|---|---|---|---|---|
| 1 | 균열 | 0.2 | 3.0 | | 3.00 | m | 1 | 길이증가 |
| 2 | 균열 | 0.2 | 3.0 | | 3.00 | m | 1 | 손상증가 |
| 3 | 누수흔적 | | 0.1 | 1.0 | 0.10 | m <sup>2</sup> | 1 | |
| 4 | 누수흔적 | | 1.0 | 4.0 | 4.00 | m <sup>2</sup> | 1 | |
| 5 | 불력이격 | | 2.5 | | 2.50 | m | 1 | (T=2.5m) |
| 6 | 박락 | | 0.2 | 0.5 | 0.10 | m <sup>2</sup> | 1 | |
| 9 | 밀림 | | 2.0 | | 2.00 | m | 1 | 신규 |
