상주영천고속도로 시설물 안전·하자점검 및 성능평가 용역  
(2022년 하반기 정밀안전점검)

# 외 관 조 사 망 도

군위 JCT R-C교

2022.12

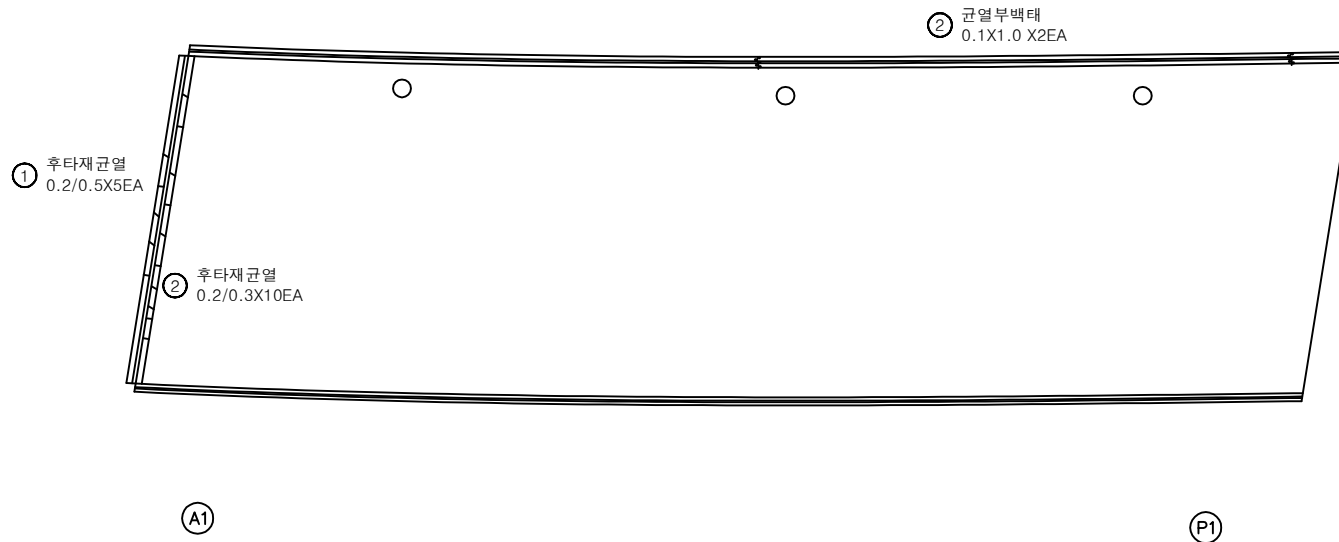
| 번호 | 손상내용 | 손상현황 | | | | | | 비고 |
|---|---|---|---|---|---|---|---|---|
| 1 | 후타재균열 | 0.2 | 0.5 | | 2.50 | m | 5 | |
| 2 | 후타재균열 | 0.2 | 0.3 | | 3.00 | m | 10 | |
| 3 | 균열부백태 | | 0.1 | 1.0 | 0.20 | m <sup>2</sup> | 2 | |

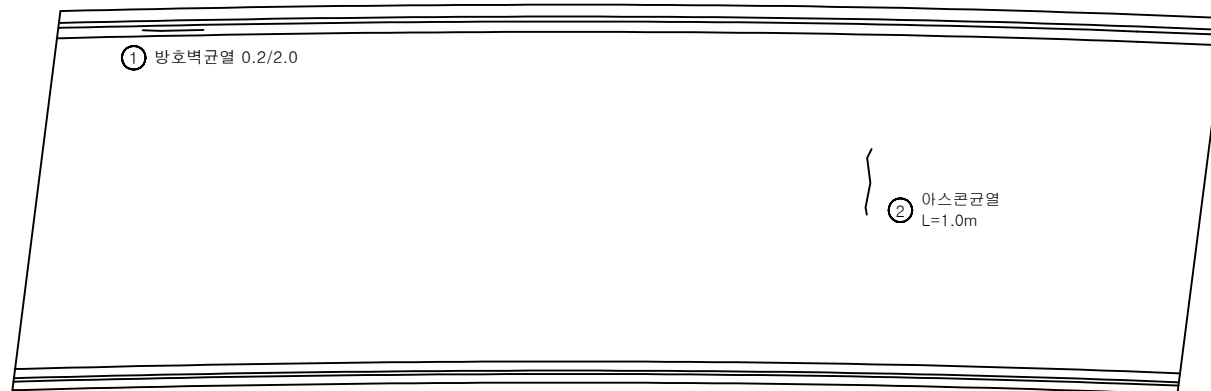
| | | | 03 |

| 번호 | 손상내용 | 손상현황 | | | | | | 비고 |
|---|---|---|---|---|---|---|---|---|
| 1 | 방호벽균열 | 0.2 | 2.0 | | 2.00 | m | 1 | |
| 2 | 아스콘균열 | | 1.0 | | 1.00 | m | 1 | |

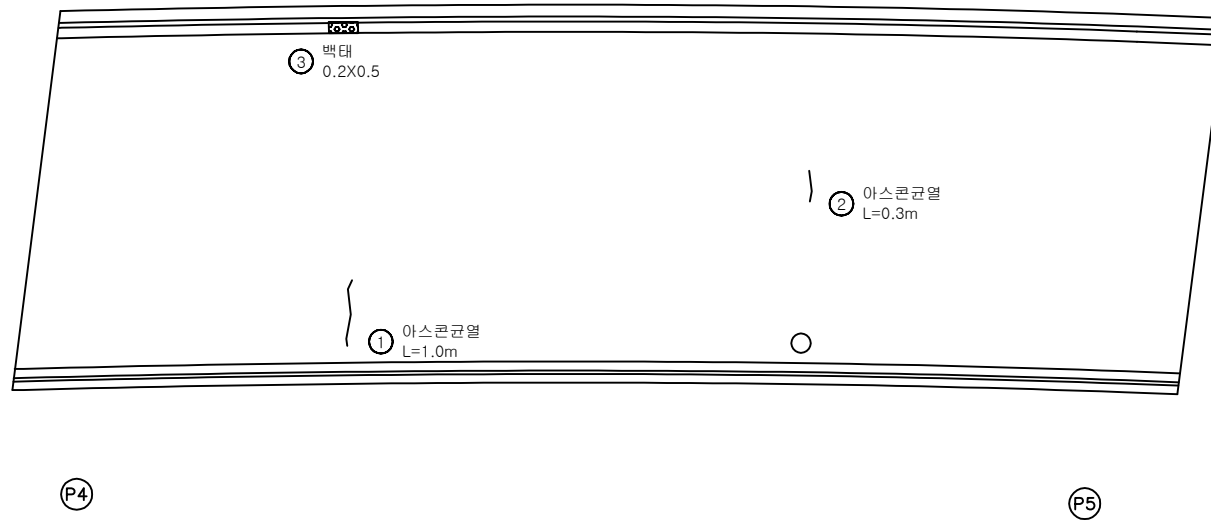
| 번호 | 손상내용 | 손상현황 | | | | | | 비고 |
|---|---|---|---|---|---|---|---|---|
| 1 | 아스콘균열 | | 1.0 | | 1.00 | m | 1 | |
| 2 | 아스콘균열 | | 0.3 | | 0.30 | m | 1 | |
| 3 | 백태 | | 0.2 | 0.5 | 0.10 | m <sup>2</sup> | 1 | |

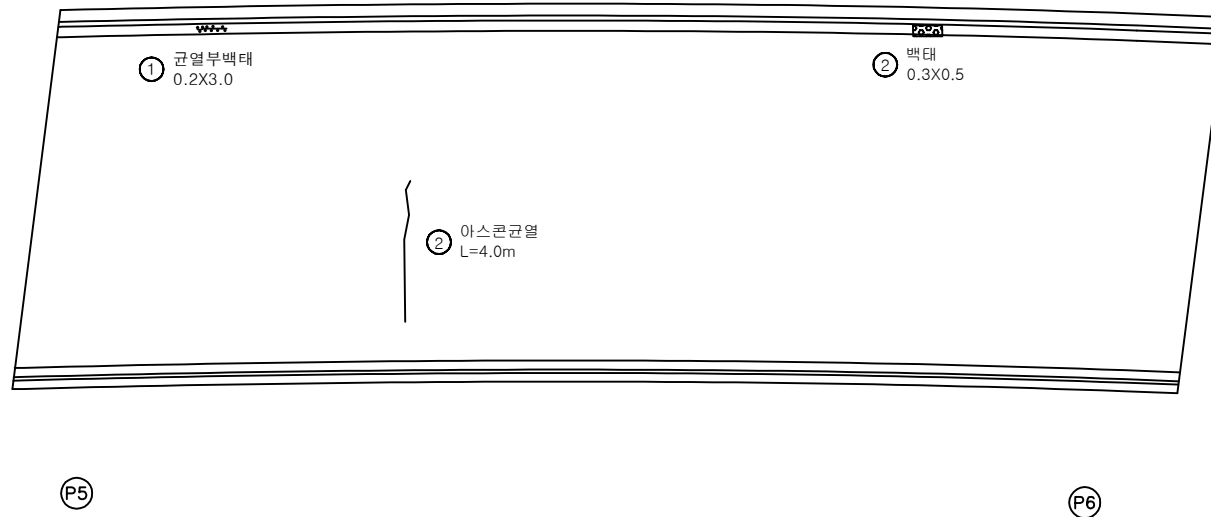
| | | | 06 |

| 번호 | 손상내용 | 손상현황 | | | | | | 비고 |
|---|---|---|---|---|---|---|---|---|
| 1 | 균열부백태 | | 0.2 | 3.0 | 0.60 | m <sup>2</sup> | 1 | |
| 2 | 백태 | | 0.3 | 0.5 | 0.15 | m <sup>2</sup> | 1 | |
| 3 | 아스콘균열 | | 4.0 | | 4.00 | m | 1 | |

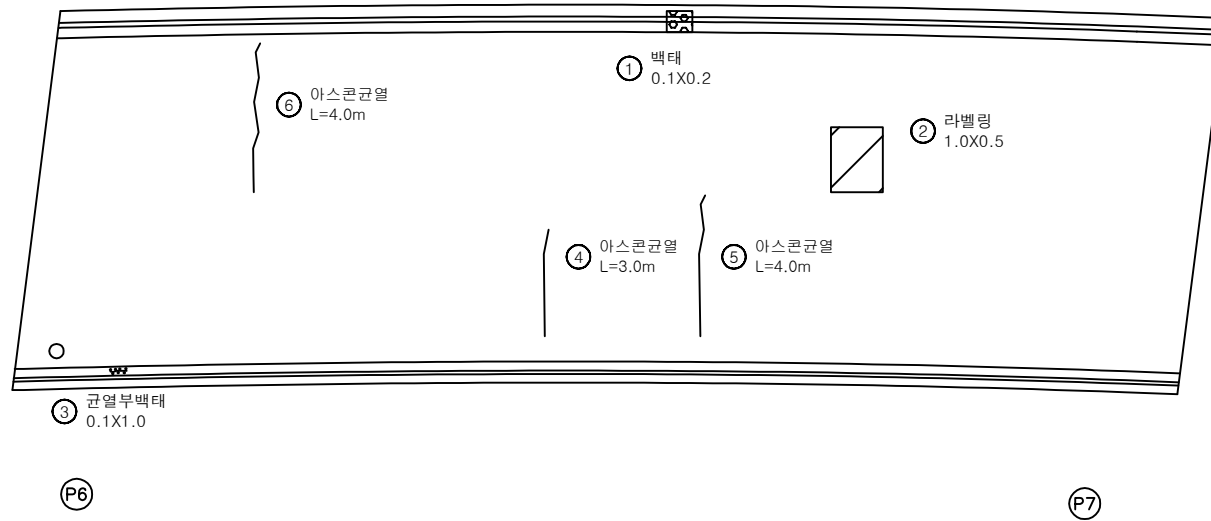
| 번호 | 손상내용 | 손상현황 | | | | | | 비고 |
|---|---|---|---|---|---|---|---|---|
| 1 | 백태 | | 0.1 | 0.2 | 0.02 | m <sup>2</sup> | 1 | |
| 2 | 라벨링 | | 1.0 | 0.5 | 0.50 | m <sup>2</sup> | 1 | |
| 3 | 균열부백태 | | 0.1 | 1.0 | 0.10 | m <sup>2</sup> | 1 | |
| 4 | 아스콘균열 | | 3.0 | | 3.00 | m | 1 | |
| 5 | 아스콘균열 | | 4.0 | | 4.00 | m | 1 | |
| 6 | 아스콘균열 | | 4.0 | | 4.00 | m | 1 | 신규 |
