상주영천고속도로 시설물 안전·하자점검 및 성능평가 용역  
(2022년 하반기 정밀안전점검)

# 외 관 조 사 망 도

장기교

2022.12

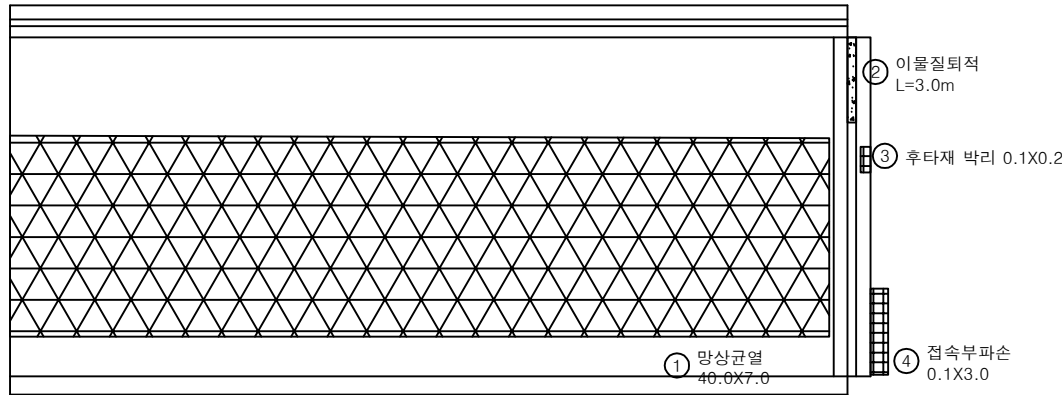
ID : 장기교 슬래브상면 S4 (상주방향)

| 번호 | 손상내용 | 손상현황 | | | | | | 비 고 |
|---|---|---|---|---|---|---|---|---|
| 1 | 망상균열 | | 40.0 | 7.0 | 280.00 | m <sup>2</sup> | 1 | |
| 2 | 이물질퇴적 | | 3.0 | | 3.00 | m | 1 | |
| 3 | 후타재 박리 | | 0.1 | 0.2 | 0.02 | m <sup>2</sup> | 1 | |
| 4 | 접속부파손 | | 0.1 | 3.0 | 0.30 | m <sup>2</sup> | 1 | |

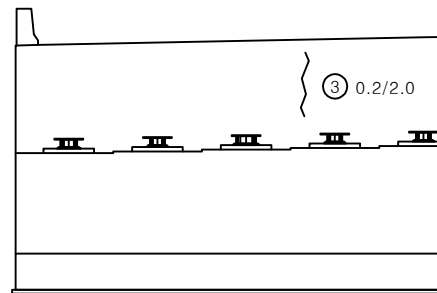
① 채수  
1.0X1.0X 2EA④ 받침plate도장박락부식  
1EA평면도

| 번호 | 손상내용 | 손상현황 | | | | | | 비고 |
|---|---|---|---|---|---|---|---|---|
| 2 | 받침plate도장박락및부식 | | | | 1.00 | EA | 1 | |
| 3 | 균열 | 0.2 | 2.0 | | 2.00 | m <sup>2</sup> | 1 | |

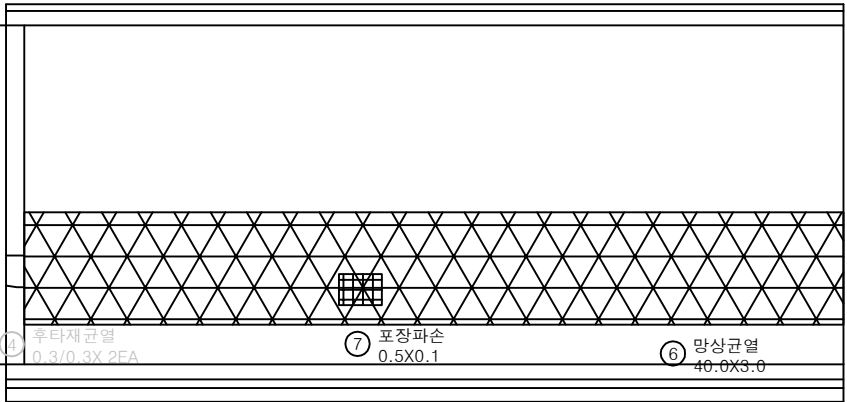
| 번호 | 손상내용 | 손상현황 | | | | | | 비 고 |
|---|---|---|---|---|---|---|---|---|
| 3 | 후타재균열 | 0.3 | 0.5 | | 2.00 | m | 4 | 21'하 보수 |
| 4 | 후타재균열 | 0.3 | 0.3 | | 0.60 | m | 2 | 21'하 보수 |
| 6 | 망상균열 | | 40.0 | 3.0 | 120.00 | m <sup>2</sup> | 1 | |

③ 후타재균열  
0.3/0.5X 4EA

⑤ 볼트체결불량  
5EA

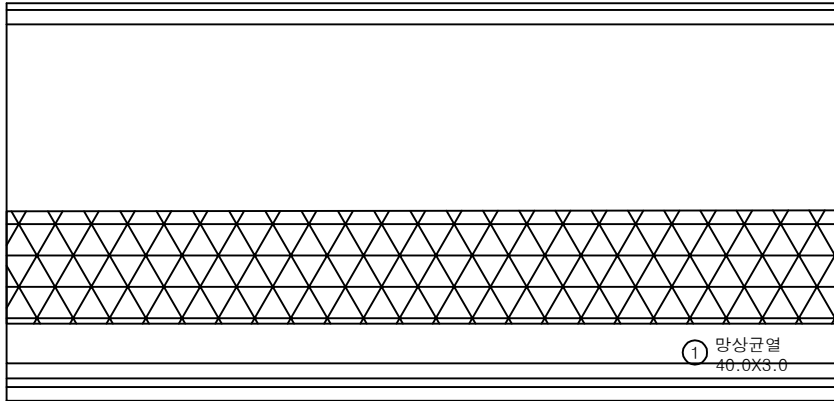
| 번호 | 손상내용 | 손상현황 | | | | | | 비고 |
|---|---|---|---|---|---|---|---|---|
| 1 | 망상균열 | | 40.0 | 3.0 | 120.00 | m <sup>2</sup> | 1 | |

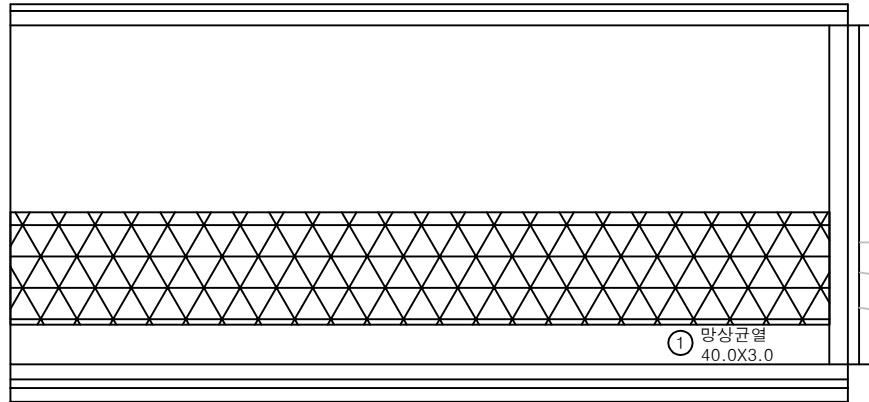
② 후타재균열  
0.3/0.5X 3EA

| 번호 | 손상내용 | 손상현황 | | | | | | 비 고 |
|---|---|---|---|---|---|---|---|---|
| 1 | 망상균열 | | 40.0 | 3.0 | 120.00 | m <sup>2</sup> | 1 | |
| 2 | 후타재균열 | 0.3 | 0.5 | | 1.50 | m | 3 | 21'하 보수 |
