상주영천고속도로 시설물 안전·하자점검 및 성능평가 용역  
(2022년 하반기 정밀안전점검)

# 외 관 조 사 망 도

금매교

2022.12

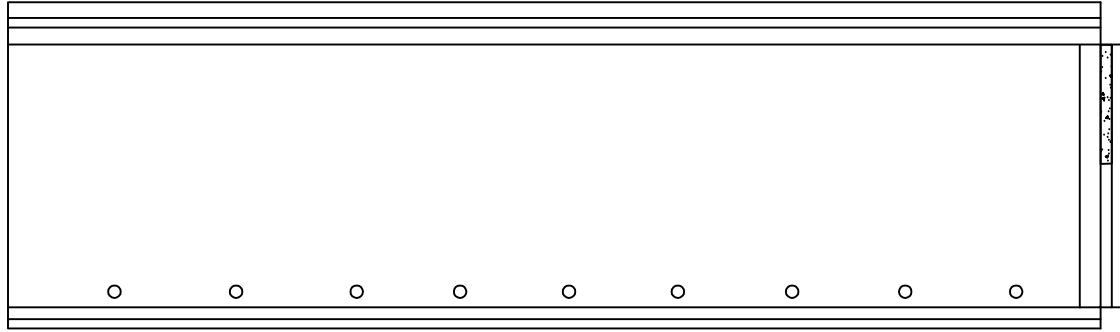
| 번호 | 손상내용 | 손상현황 | | | | | | 비고 |
|---|---|---|---|---|---|---|---|---|
| 1 | 방호벽접속부파손 | | 0.1 | 0.3 | 0.03 | m <sup>2</sup> | 1 | |
| 2 | 이물질퇴적 | | 2.0 | | 2.00 | m | 1 | |
| 3 | 후타재균열 | 0.2 | 0.4 | | 0.40 | m | 1 | |

① 방호벽접속부파손  
0.1X0.3

③ 후타재균열  
0.2/0.4② 이물질퇴적  
L=2.0m

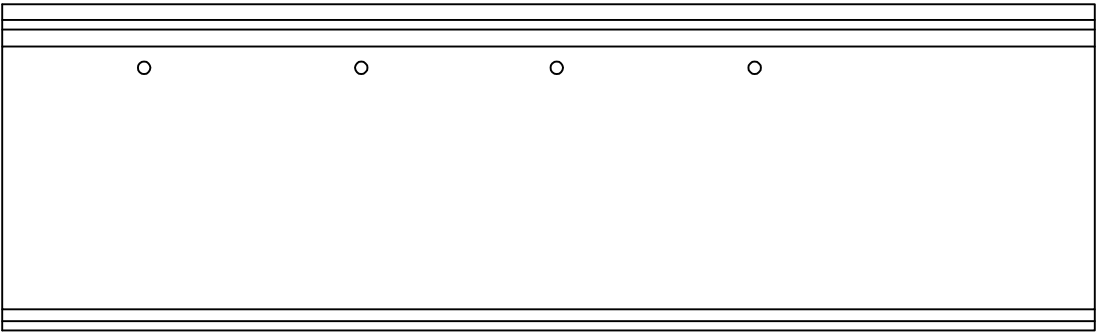
① 방음벽파손  
0.1X0.1

| 번호 | 손상내용 | 손상현황 | | | | | | 비 고 |
|---|---|---|---|---|---|---|---|---|
| 1 | 방음벽파손 | | 0.1 | 0.1 | 0.01 | m <sup>2</sup> | 1 | |

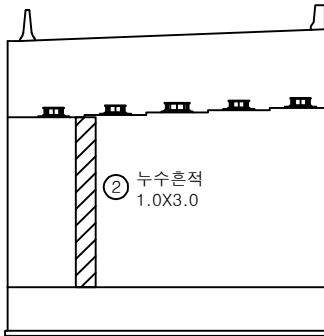
① 볼트부식  
20EA

| 번호 | 손상내용 | 손상현황 | | | | | | 비 고 |
|---|---|---|---|---|---|---|---|---|
| 1 | 볼트부식 | | | | 20.00 | EA | 20 | |
| 2 | 누수흔적 | | 1.0 | 3.0 | 3.00 | m <sup>2</sup> | 1 | |

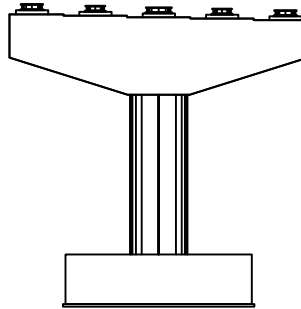
| 번호 | 손상내용 | 손상현황 | | | | | | 비 고 |
|---|---|---|---|---|---|---|---|---|
| 1 | 볼트부식 | | | | 20.00 | EA | 20 | |

① 볼트부식  
20EA평면도

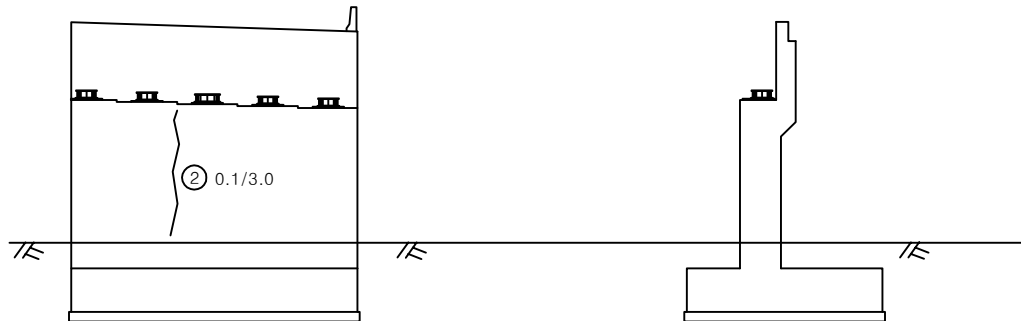
| 번호 | 손상내용 | 손상현황 | | | | | | 비 고 |
|---|---|---|---|---|---|---|---|---|
| 1 | 볼트부식 | | | | 20.00 | EA | 20 | |
| 2 | 균열 | 0.1 | 3.0 | | 3.00 | m | 1 | |

① 볼트부식  
20EA

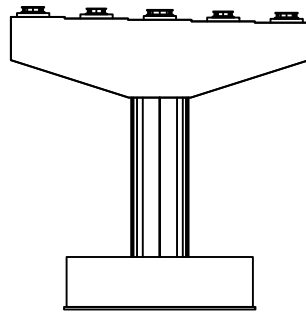
| 번호 | 손상내용 | 손상현황 | | | | | | 비 고 |
|---|---|---|---|---|---|---|---|---|
| 1 | 볼트부식 | | | | 20.00 | EA | 20 | |

① 볼트부식  
20EA평면도
