상주영천고속도로 시설물 안전·하자점검 및 성능평가 용역  
(2022년 하반기 정밀안전점검)

# 외 관 조 사 망 도

가호교

2022.12

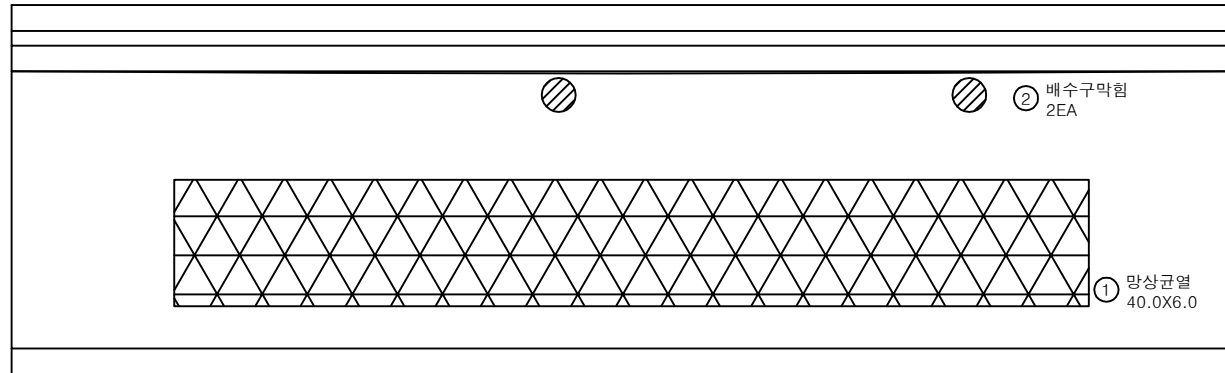
ID : 가호교 슬래브상면 S2 (상주방향)

| 번호 | 손상내용 | 손상현황 | | | | | | 비고 |
|---|---|---|---|---|---|---|---|---|
| 1 | 망상균열 | | 40.0 | 6.0 | 240.00 | m <sup>2</sup> | 1 | |
| 2 | 배수구막힘 | | | | 2.00 | EA | 2 | |

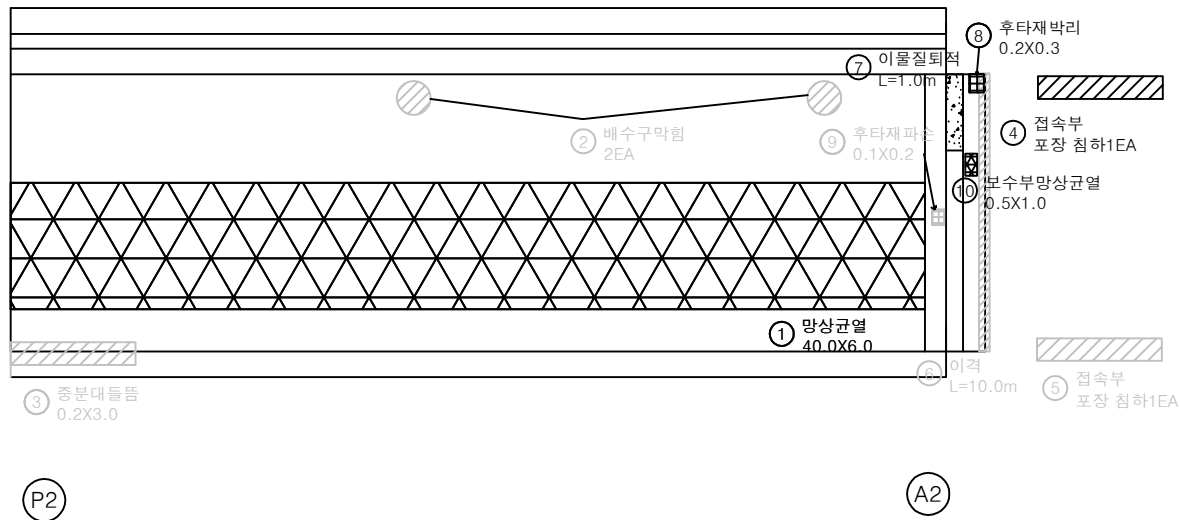
| 번호 | 손상내용 | 손상현황 | | | | | | 비고 |
|---|---|---|---|---|---|---|---|---|
| 1 | 망상균열 | | 40.0 | 6.0 | 240.00 | m <sup>2</sup> | 1 | |
| 2 | 배수구막힘 | | | | 2.00 | EA | 2 | 21'하 보수 |
| 3 | 중분대들뜸 | | 0.2 | 3.0 | 0.60 | m <sup>2</sup> | 1 | 21'하 보수 |
| 4 | 접속부 포장침하 | | | | 1.00 | EA | 1 | |
| 5 | 접속부 포장침하 | | | | 1.00 | EA | 1 | 21'상 보수 |
| 6 | 이격 | | 10.0 | | 10.00 | m | 1 | 21'하 보수 |
| 7 | 이물질퇴적 | | 1.0 | | 1.00 | m | 1 | |
| 8 | 후타재박리 | | 0.2 | 0.3 | 0.06 | m <sup>2</sup> | 1 | |
| 9 | 후타재파손 | | 0.1 | 0.2 | 0.02 | m <sup>2</sup> | 1 | 21'상 보수 |
| 10 | 보수부망상균열 | | 0.5 | 1.0 | 0.50 | m <sup>2</sup> | 1 | |

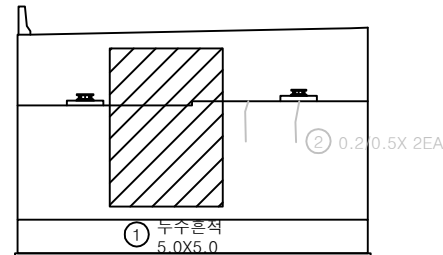
날개벽

| 번호 | 손상내용 | 손상현황 | | | | | | 비 고 |
|---|---|---|---|---|---|---|---|---|
| 1 | 누수흔적 | | 5.0 | 5.0 | 25.00 | m <sup>2</sup> | 1 | |
| 2 | 균열 | 0.2 | 0.5 | | 1.00 | m | 2 | 21'상 보수 |

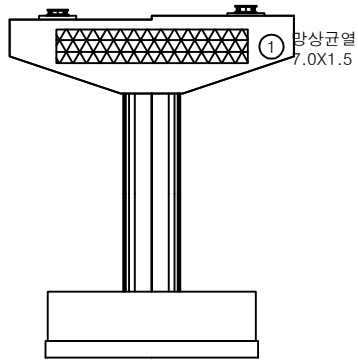
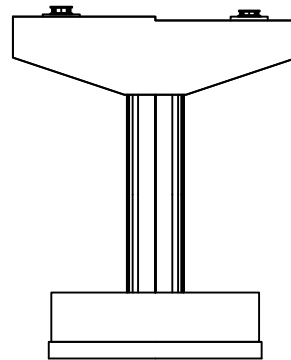
| 번호 | 손상내용 | 손상현황 | | | | | | 비고 |
|---|---|---|---|---|---|---|---|---|
| 1 | 망상균열 | | 7.0 | 1.5 | 10.50 | m <sup>2</sup> | 1 | |

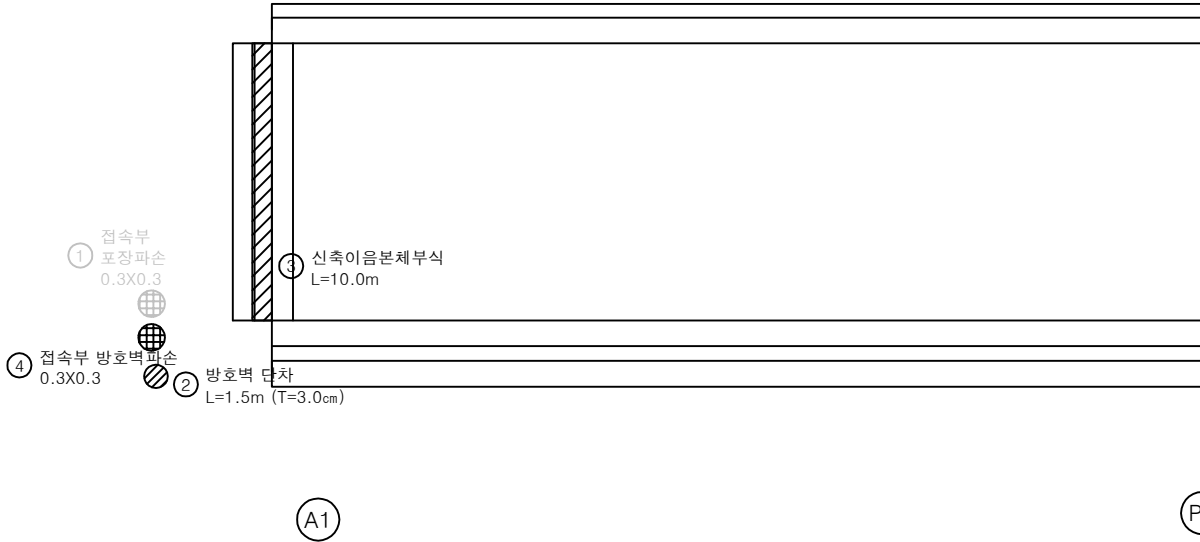
| 번호 | 손상내용 | 손상현황 | | | | | | 비 고 |
|---|---|---|---|---|---|---|---|---|
| 3 | 신축이음본체부식 | | 10.0 | | 10.00 | m | 1 | |

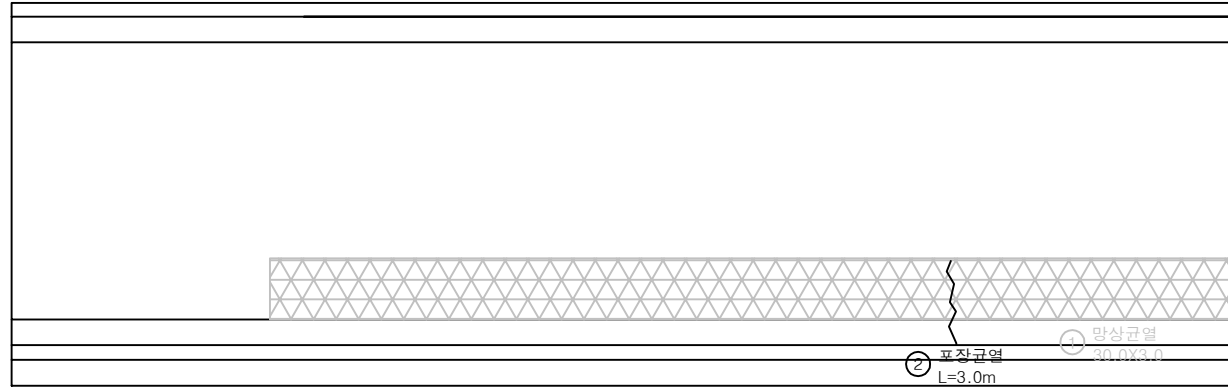
| 번호 | 손상내용 | 손상현황 | | | | | | 비고 |
|---|---|---|---|---|---|---|---|---|
| 1 | 망상균열 | | 30.0 | 3.0 | 90.00 | m | 1 | 21회 보수 |
| 2 | 포장균열 | | 3.0 | | 3.00 | m | 1 | |

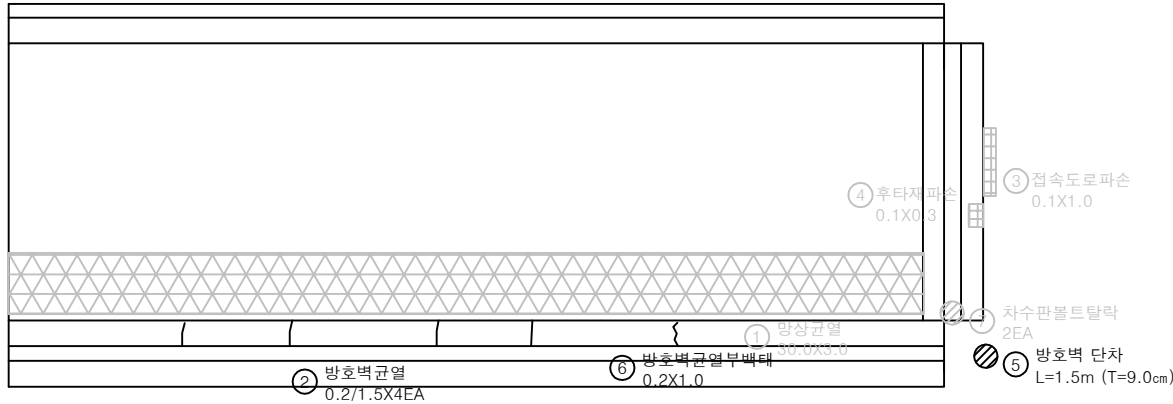
| 번호 | 손상내용 | 손상현황 | | | | | | 비고 |
|---|---|---|---|---|---|---|---|---|
| 1 | 방상균열 | | 30.0 | 3.0 | 90.00 | m | 1 | 21'상 보수 |
| 2 | 방호벽균열 | 0.2 | 1.5 | | 6.00 | m | 4 | |
| 6 | 방호벽균열부백태 | 0.2 | 1.0 | | 0.20 | m | 1 | |

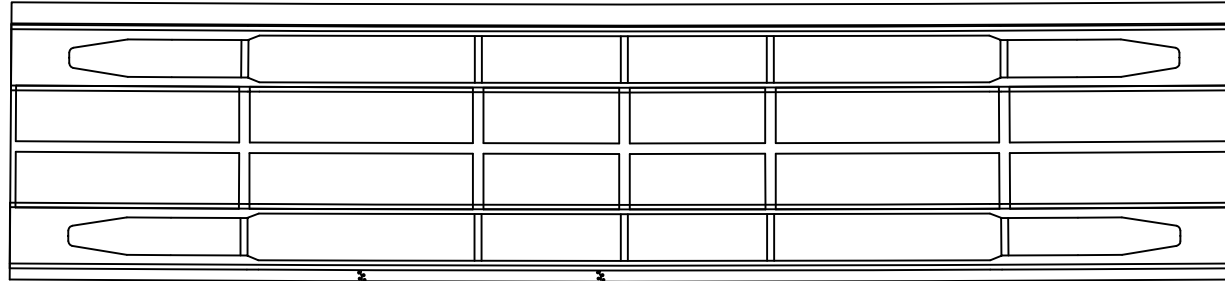
① 균열부백태  
0.2X1.0 X2EA

| 번호 | 손상내용 | 손상현황 | | | | | | 비고 |
|---|---|---|---|---|---|---|---|---|
| 1 | 균열부백태 | | 0.2 | 1.0 | 0.40 | m | 2 | |

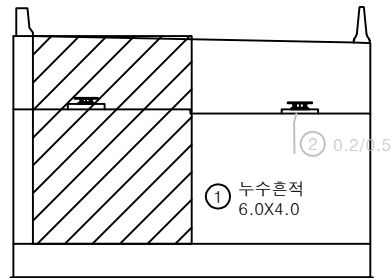
평면도

| 번호 | 손상내용 | 손상현황 | | | | | | 비고 |
|---|---|---|---|---|---|---|---|---|
| 1 | 누수흔적 | | 6.0 | 4.0 | 24.00 | m <sup>2</sup> | 1 | |
| 2 | 균열 | 0.2 | 0.5 | | 0.50 | m | 1 | 21'상 보수 |

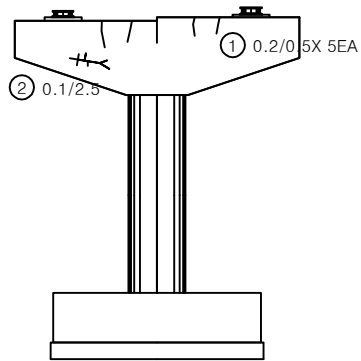
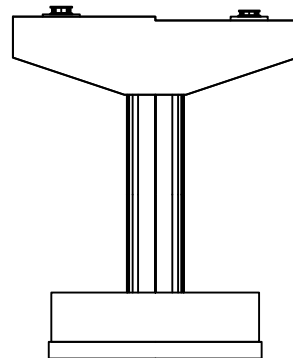
| 번호 | 손상내용 | 손상현황 | | | | | | 비 고 |
|---|---|---|---|---|---|---|---|---|
| 1 | 균열 | 0.2 | 0.5 | | 2.50 | m | 5 | |
| 2 | 균열 | 0.1 | 2.5 | | 2.50 | m | 1 | |
