상주영천고속도로 시설물 안전·하자점검 및 성능평가 용역  
(2022년 하반기 정밀안전점검)

# 외 관 조 사 망 도

산성교

2022.12

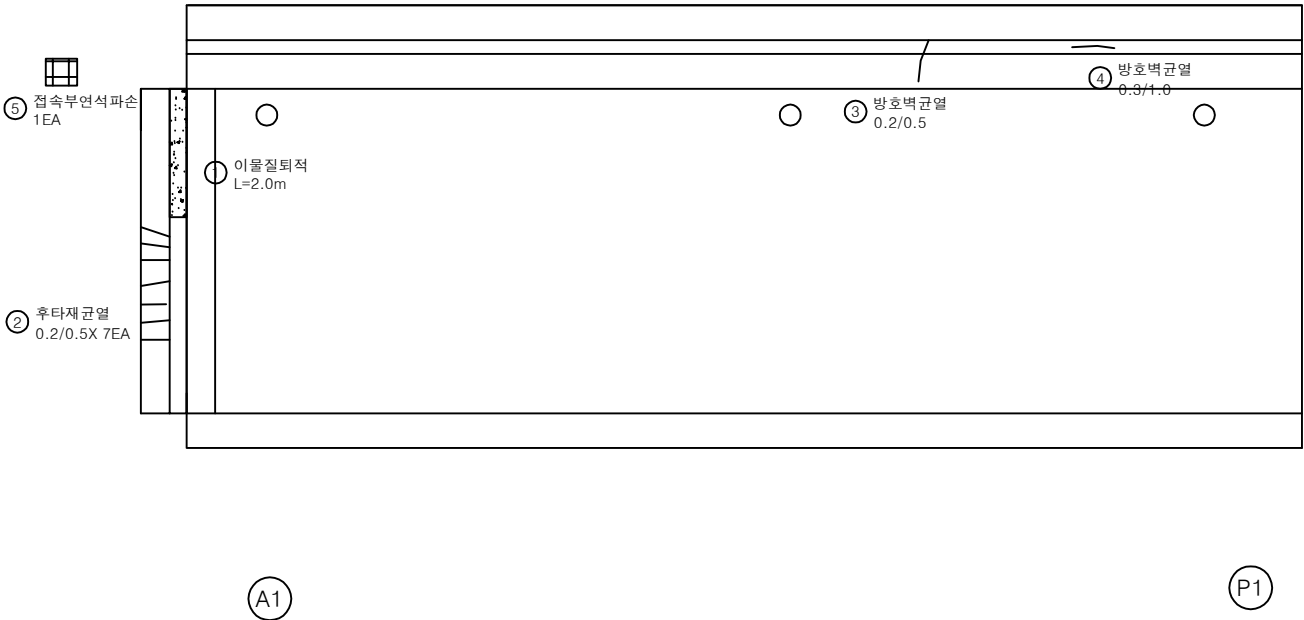
| 도면번호 | 01 |

| 번호 | 손상내용 | 손상현황 | | | | | | 비고 |
|---|---|---|---|---|---|---|---|---|
| 1 | 이물질퇴적 | | 2.0 | | 2.00 | m | 1 | |
| 2 | 후타재균열 | 0.2 | 0.5 | | 3.50 | m | 7 | |
| 3 | 방호벽균열 | 0.2 | 0.5 | | 0.50 | m | 1 | |
| 4 | 방호벽균열 | 0.3 | 1.0 | | 1.00 | m | 1 | |
| 5 | 접속부연석파손 | | | | 1.00 | EA | 1 | |

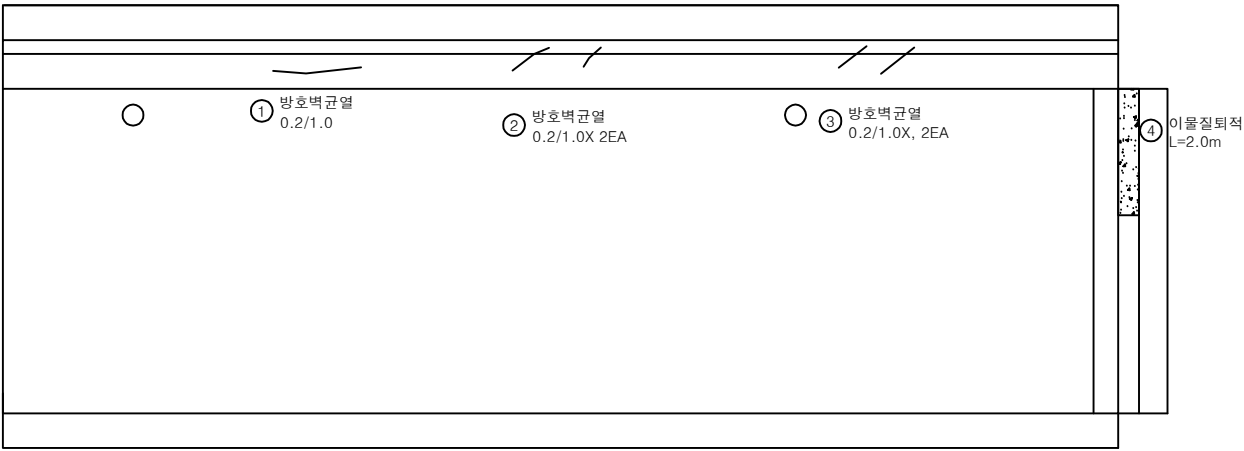
| 도 면 번 호 | 03 |

| 번호 | 손상내용 | 손상현황 | | | | | | 비 고 |
|---|---|---|---|---|---|---|---|---|
| 1 | 방호벽균열 | 0.2 | 1.0 | | 1.00 | m | 1 | |
| 2 | 방호벽균열 | 0.2 | 1.0 | | 1.00 | m | 1 | |
| 3 | 방호벽균열 | 0.2 | 1.0 | | 1.00 | m | 1 | |
| 4 | 이물질퇴적 | | 2.0 | | 2.00 | m | 1 | |

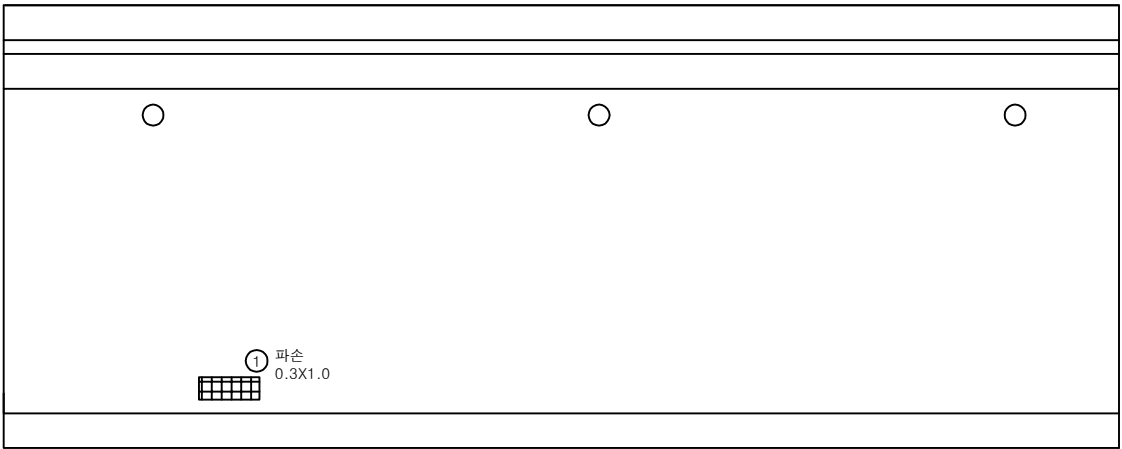
| 도면번호 | 04 |

| 번호 | 손상내용 | 손상현황 | | | | | | 비고 |
|---|---|---|---|---|---|---|---|---|
| 1 | 파손 | | 0.3 | 1.0 | 0.30 | m | 1 | |

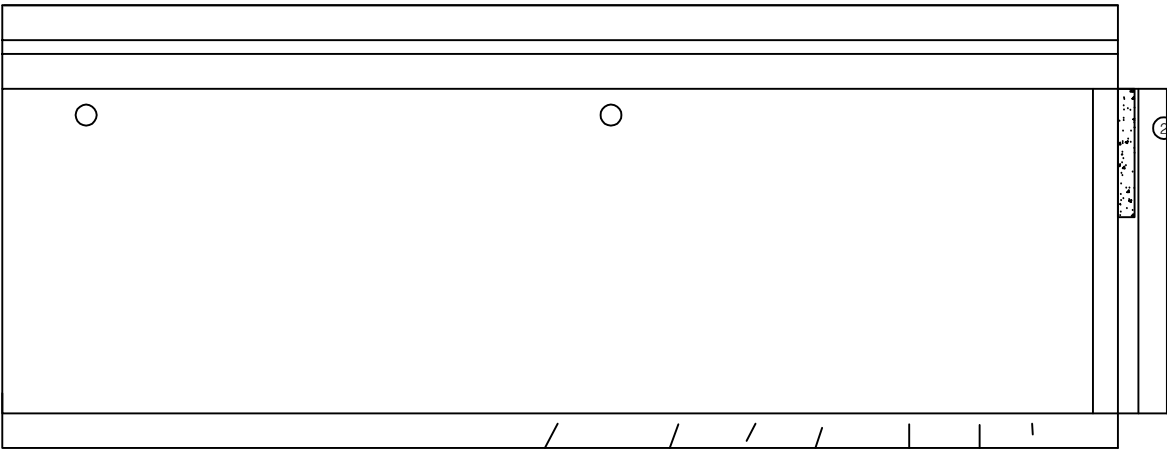
| 도면번호 | 06 |

① 중분대균열  
0.2/0.5 X7EA

③ 이물철퇴작  
L=3.0m

| 번호 | 손상내용 | 손상현황 | | | | | | 비고 |
|---|---|---|---|---|---|---|---|---|
| 1 | 중분대균열 | 0.2 | 0.5 | | 3.50 | m <sup>2</sup> | 7 | |
| 2 | 이물철퇴작 | | 3.0 | | 3.00 | m | 1 | |

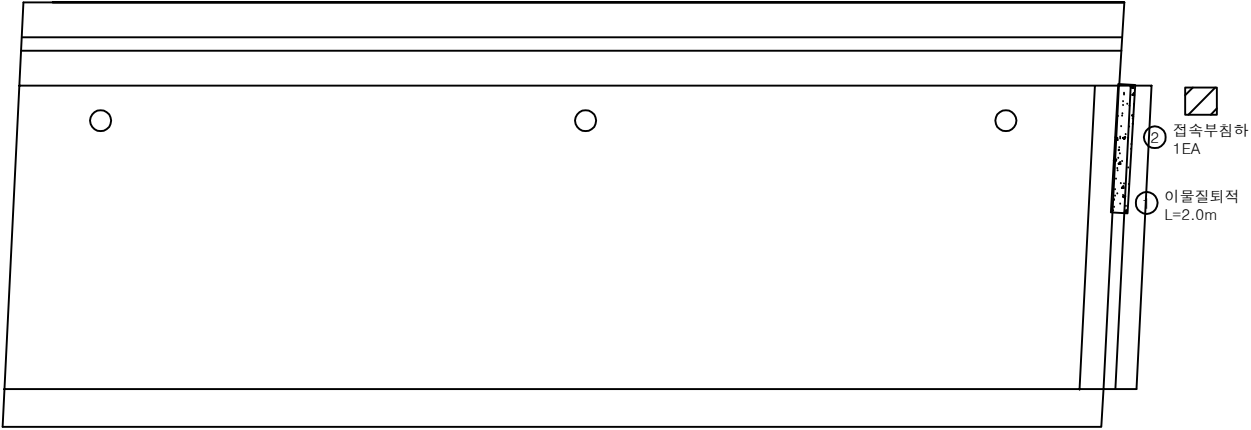
| 번호 | 손상내용 | 손상현황 | | | | | | 비고 |
|---|---|---|---|---|---|---|---|---|
| 1 | 이물질퇴적 | | 2.0 | | 2.00 | m | 1 | |
| 2 | 접속부침하 | | | | 1.00 | EA | 1 | |

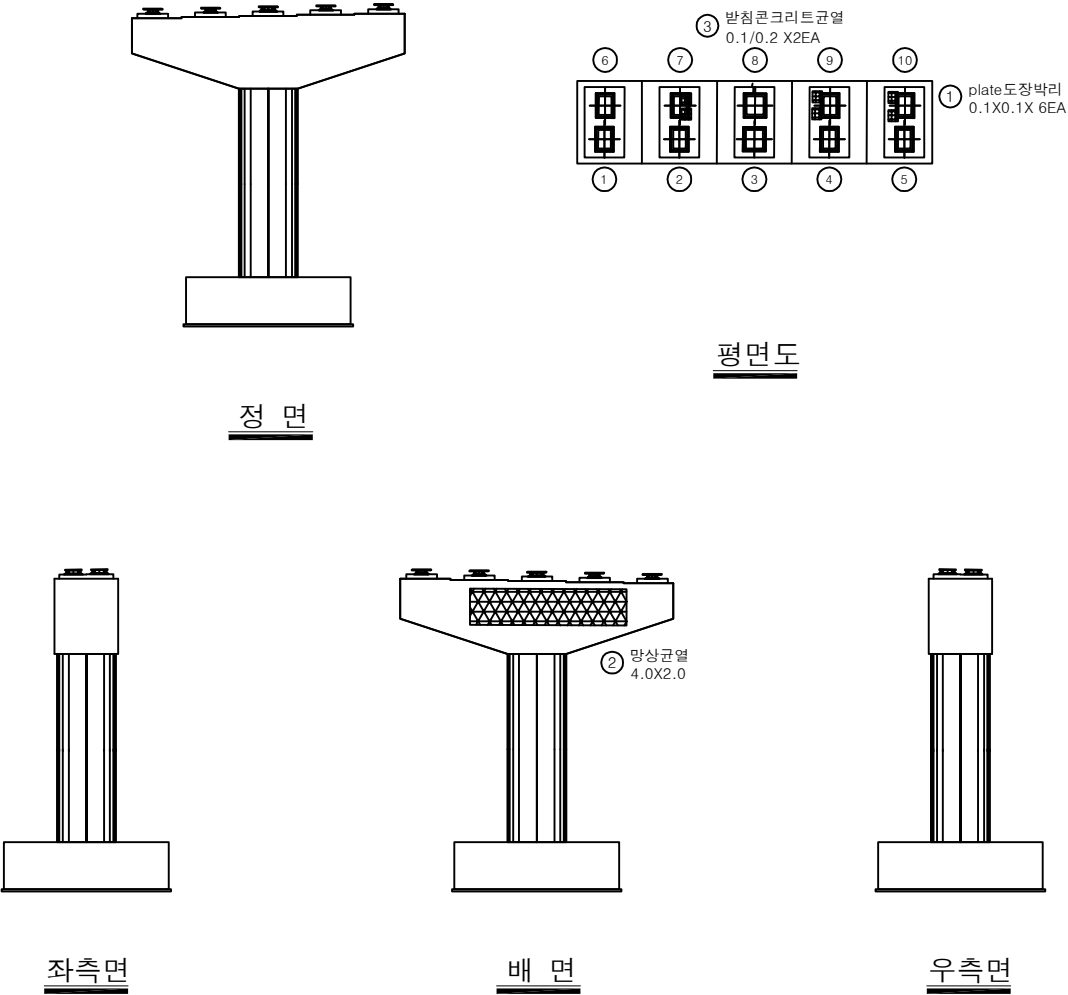
| 번호 | 손상내용 | 손상현황 | | | | | | 비고 |
|---|---|---|---|---|---|---|---|---|
| 2 | 망상균열 | | 4.0 | 2.0 | 8.00 | m <sup>2</sup> | 1 | 손상증가 |
| 3 | 발침콘크리트균열 | 0.1 | 0.2 | | 0.02 | m | 1 | |

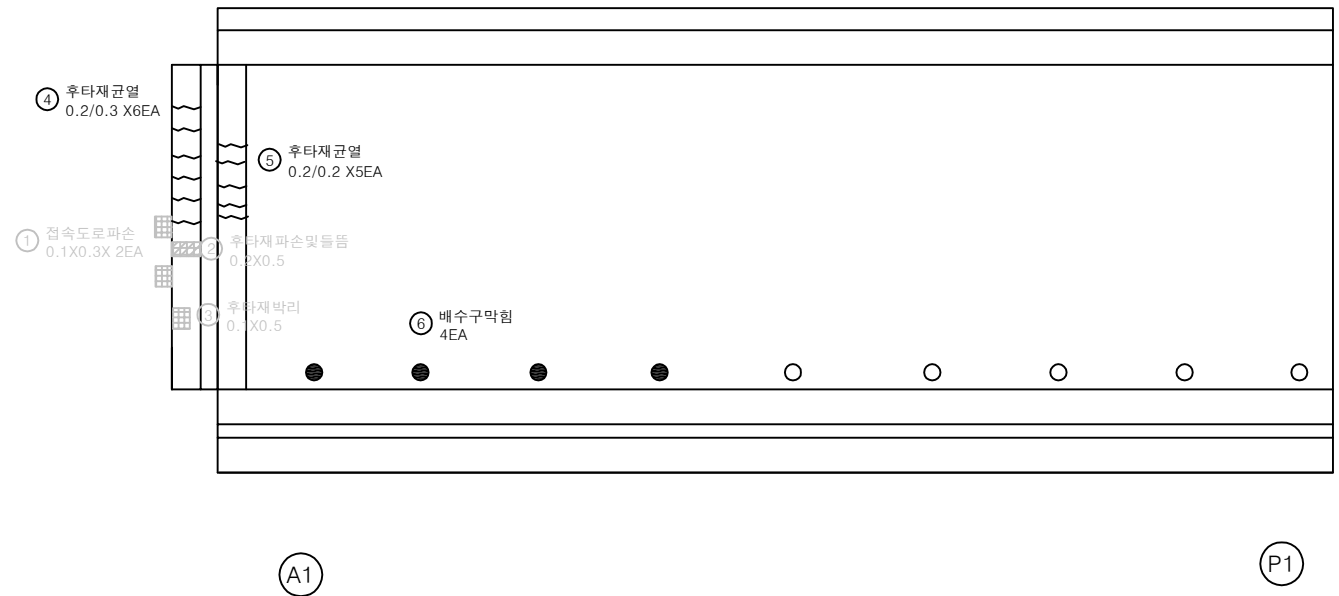
| 번호 | 손상내용 | 손상현황 | | | | | | 비고 |
|---|---|---|---|---|---|---|---|---|
| 4 | 후타재균열 | 0.2 | 0.3 | | 1.80 | m | 6 | |
| 5 | 후타재균열 | 0.2 | 0.2 | | 1.00 | m | 5 | |

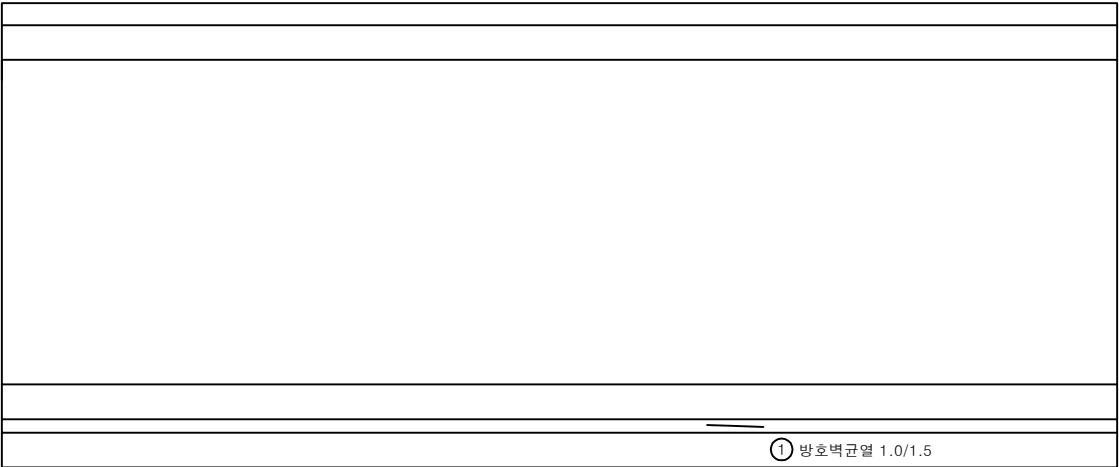
| 번호 | 손상내용 | 손상현황 | | | | | | 비고 |
|---|---|---|---|---|---|---|---|---|
| 1 | 방호벽균열 | 1.0 | 1.5 | | 1.50 | m | 1 | |

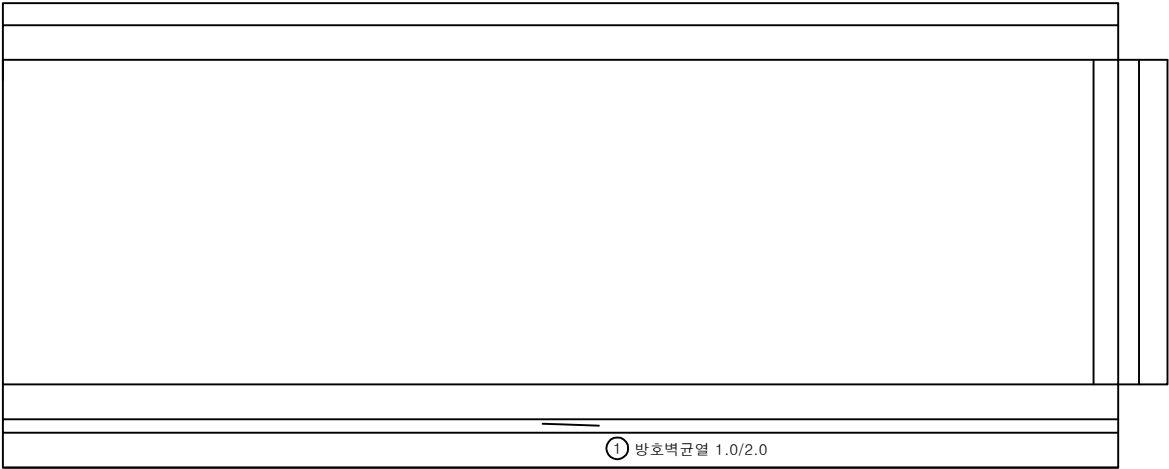
| 번호 | 손상내용 | 손상현황 | | | | | | 비고 |
|---|---|---|---|---|---|---|---|---|
| 1 | 방호벽균열 | 1.0 | 2.0 | | 2.00 | m | 1 | |

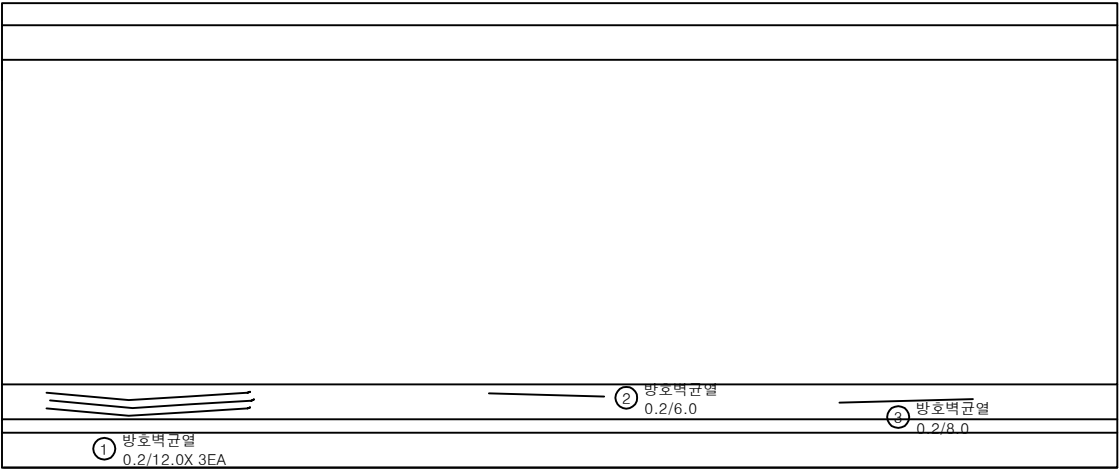
| 번호 | 손상내용 | 손상현황 | | | | | | 비고 |
|---|---|---|---|---|---|---|---|---|
| 1 | 방호벽균열 | 0.2 | 12.0 | | 36.00 | m | 3 | |
| 2 | 방호벽균열 | 0.2 | 6.0 | | 6.00 | m | 1 | |
| 3 | 방호벽균열 | 0.2 | 8.0 | | 8.00 | m | 1 | |

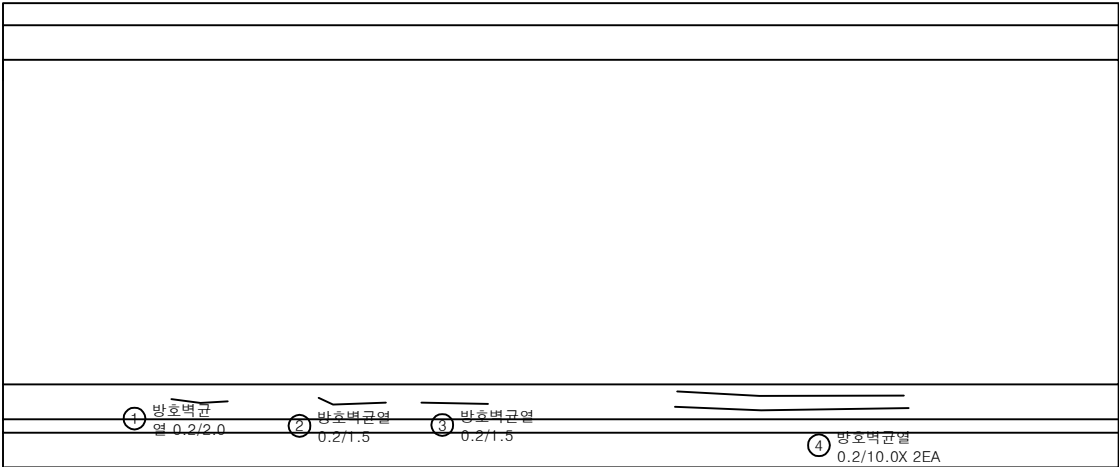
| 번호 | 손상내용 | 손상현황 | | | | | | 비 고 |
|---|---|---|---|---|---|---|---|---|
| 1 | 방호벽균열 | 0.2 | 2.0 | | 2.00 | m | 1 | |
| 2 | 방호벽균열 | 0.2 | 1.5 | | 1.50 | m | 1 | |
| 3 | 방호벽균열 | 0.2 | 1.5 | | 1.50 | m | 1 | |
| 4 | 방호벽균열 | 0.2 | 10.0 | | 20.00 | m | 2 | |

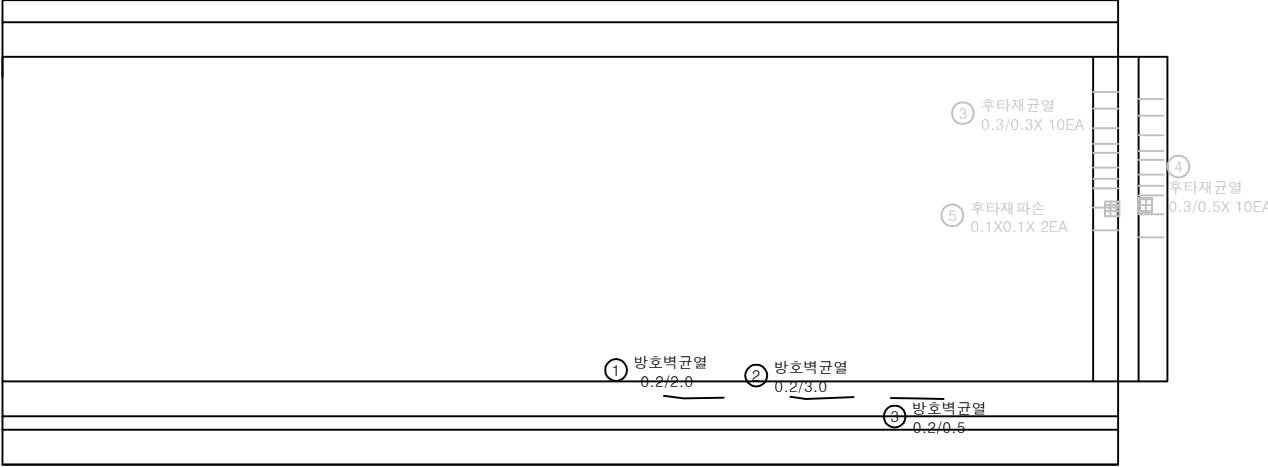
| 번호 | 손상내용 | 손상현황 | | | | | | 비 고 |
|---|---|---|---|---|---|---|---|---|
| 1 | 방호벽균열 | 0.2 | 2.0 | | 2.00 | m | 1 | |
| 2 | 방호벽균열 | 0.2 | 3.0 | | 3.00 | m | 1 | |
| 3 | 방호벽균열 | 0.2 | 5.0 | | 5.00 | m | 1 | |
| 4 | 후타재균열 | 0.3 | 0.3 | | 3.00 | m | 10 | 20'상 보수 |
| 5 | 후타재균열 | 0.3 | 0.5 | | 5.00 | m | 10 | 20'상 보수 |

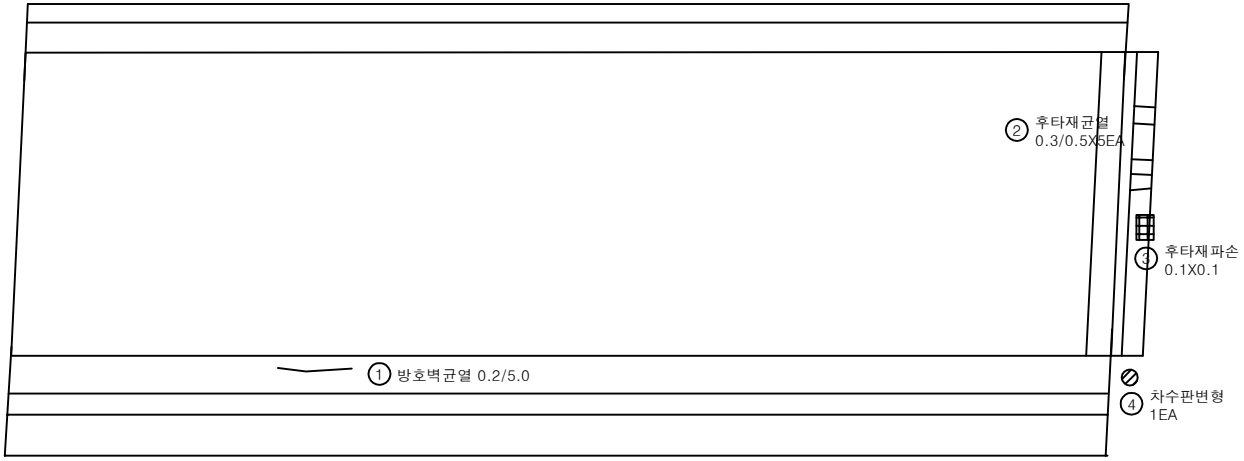
| 번호 | 손상내용 | 손상현황 | | | | | | 비고 |
|---|---|---|---|---|---|---|---|---|
| 1 | 방호벽균열 | 0.2 | 5.0 | | 5.00 | m | 1 | |
| 2 | 후타재균열 | 0.3 | 0.5 | | 2.50 | m | 5 | |

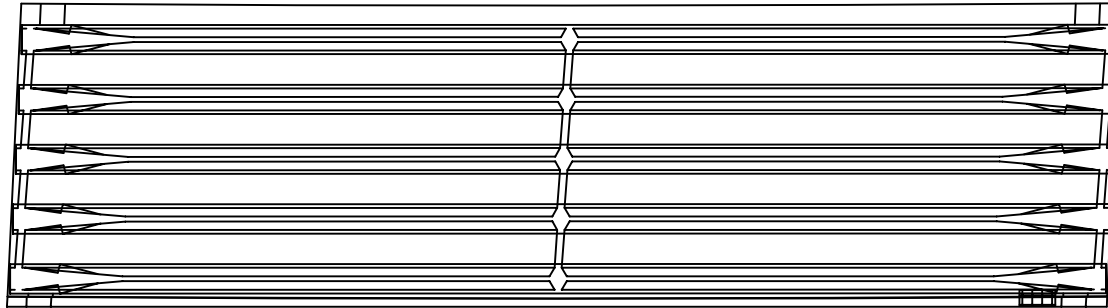
① 파손  
0.1X0.2

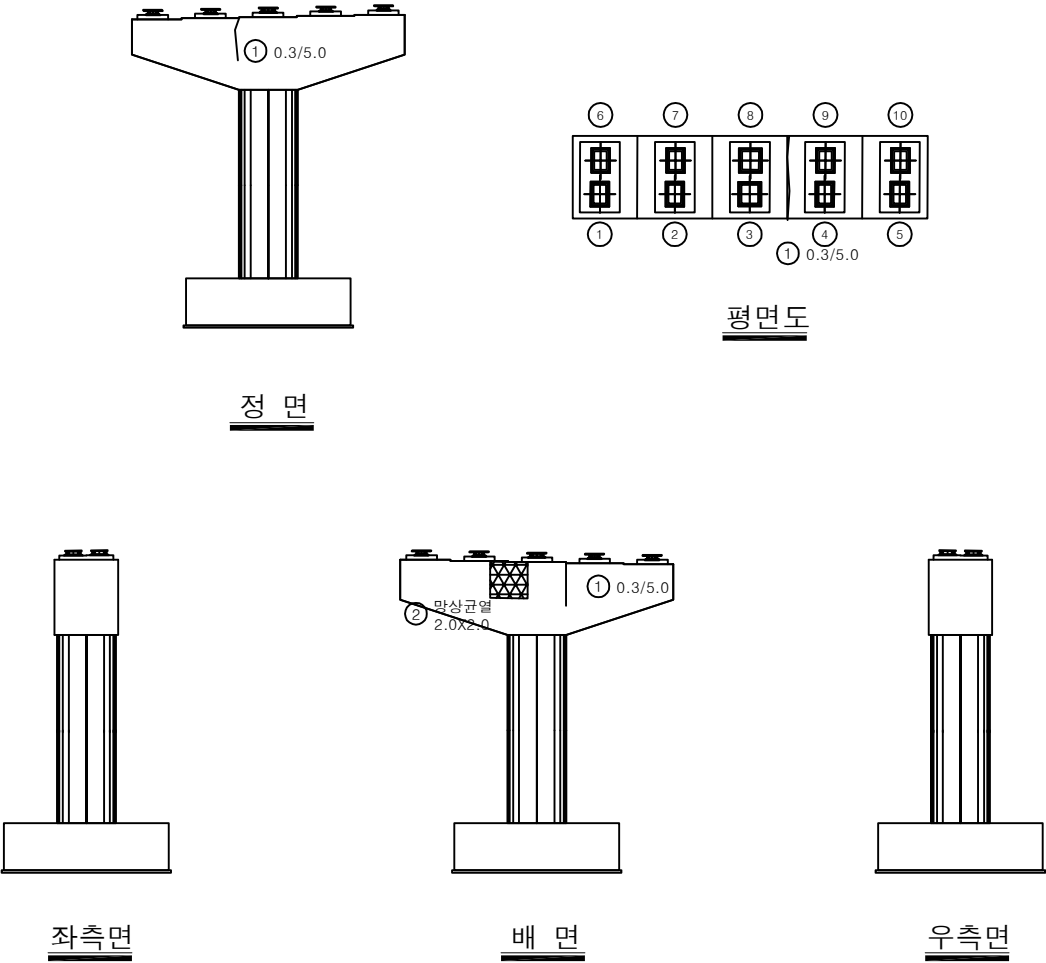
| 번호 | 손상내용 | 손상현황 | | | | | | 비고 |
|---|---|---|---|---|---|---|---|---|
| 1 | 균열 | 0.3 | 5.0 | | 5.00 | m | 1 | |
| 2 | 망상균열 | | 2.0 | 2.0 | 4.00 | m <sup>2</sup> | 1 | |

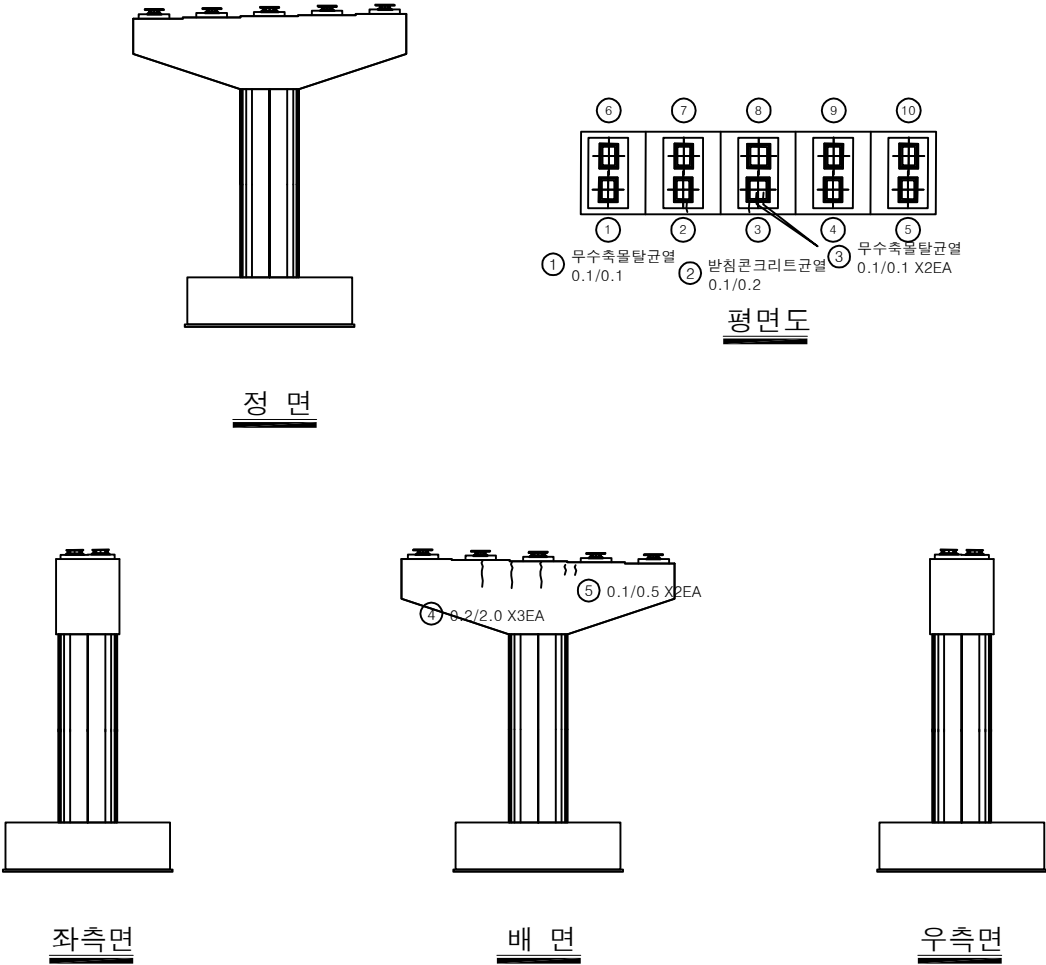
| 번호 | 손상내용 | 손상현황 | | | | | | 비고 |
|---|---|---|---|---|---|---|---|---|
| 1 | 무수축물탈균열 | 0.1 | 0.1 | | 0.10 | m | 1 | |
| 2 | 받침콘크리트균열 | 0.1 | 0.2 | | 0.20 | m | 1 | |
| 3 | 무수축물탈균열 | 0.1 | 0.1 | | 0.20 | m | 2 | |
| 4 | 균열 | 0.2 | 2.0 | | 6.00 | m | 3 | |
| 5 | 균열 | 0.1 | 0.5 | | 1.00 | m | 2 | |
