상주영천고속도로 시설물 안전·하자점검 및 성능평가 용역  
(2022년 하반기 정밀안전점검)

# 외 관 조 사 망 도

배골교

(주)명성엔지니어링

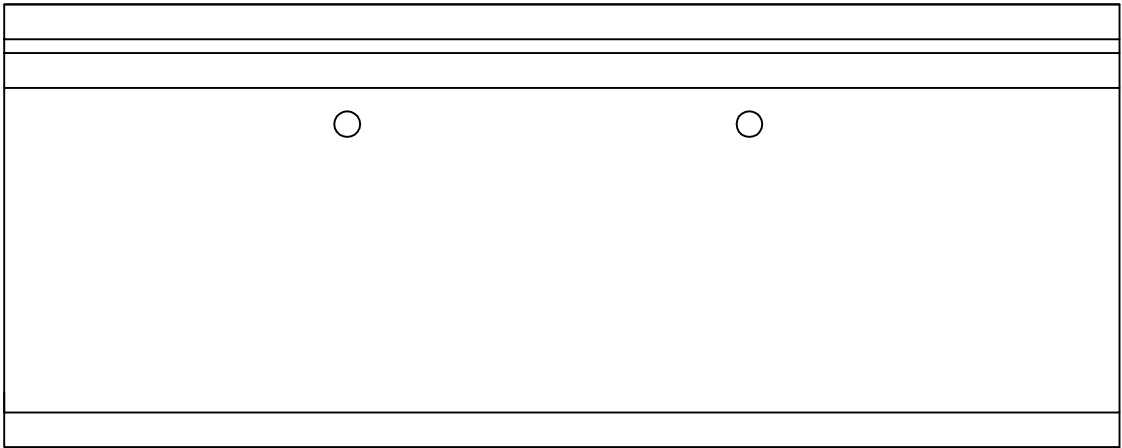
| 도면번호 | 01 |

① 교면포장접속부파손  
0.1X0.2

| 번호 | 손상내용 | 손상현황 | | | | | | 비고 |
|---|---|---|---|---|---|---|---|---|
| 1 | 교면포장접속부파손 | | 0.1 | 0.2 | 0.02 | m <sup>2</sup> | 1 | |

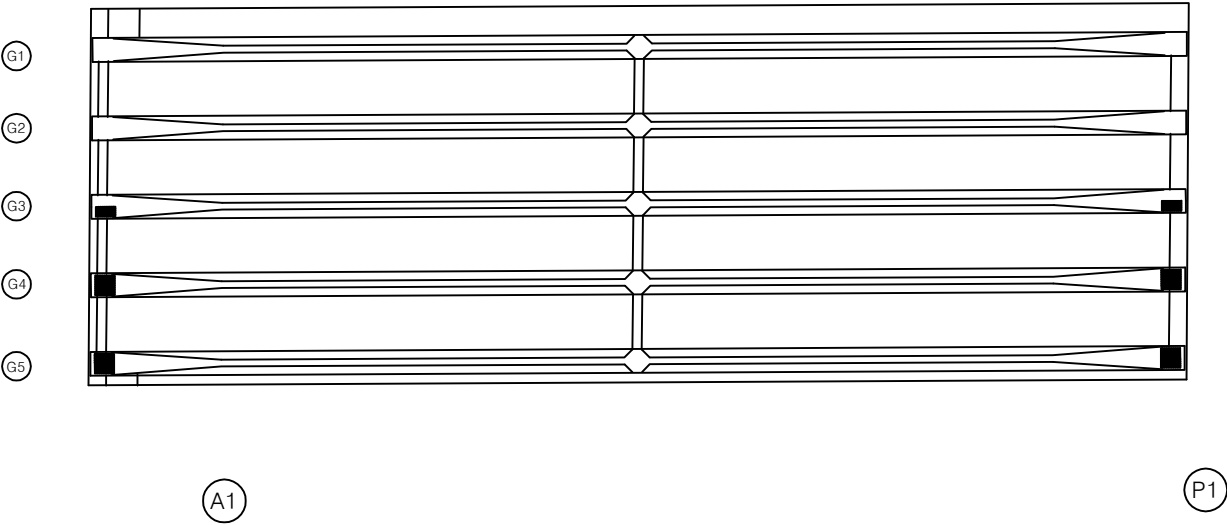
| 도 면 번 호 | 03 |

| 번호 | 손상내용 | 손상현황 | | | | | | 비 고 |
|---|---|---|---|---|---|---|---|---|
| 1 | 후타재망상근결 | | 0.5 | 0.5 | 0.25 | m <sup>2</sup> | 1 | |
| 2 | 후타재파손 | | 0.1 | 0.2 | 0.02 | m <sup>2</sup> | 1 | |

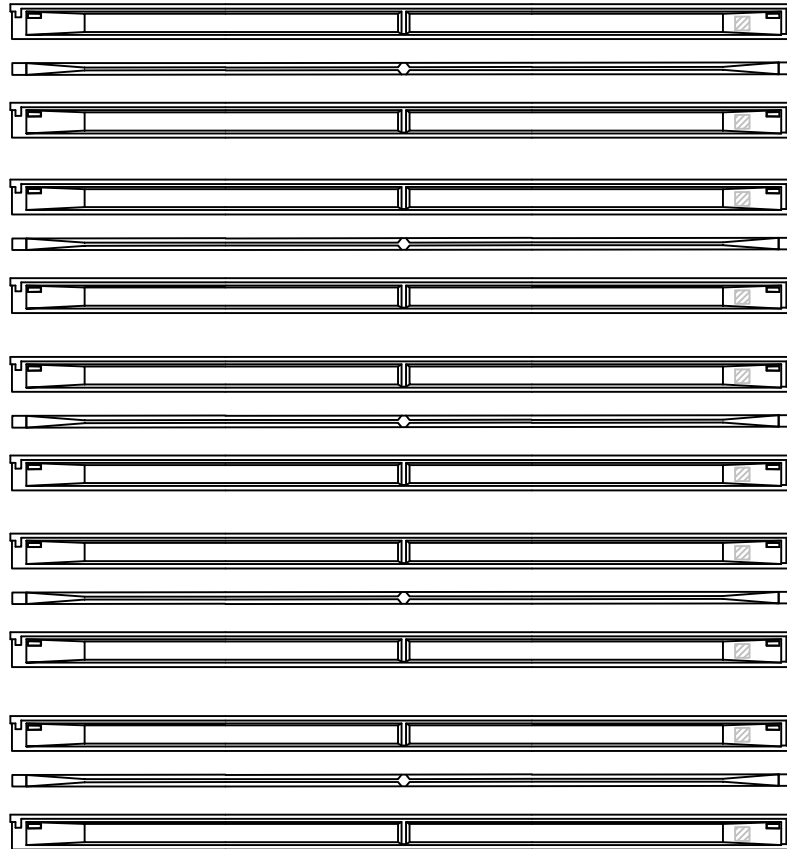
ID : 배골교 거더 S2 (G1~G5)(상주방향)

① 거더 인양홀박락  
0.2X0.3X 10EA

| 번호 | 손상내용 | 손상현황 | | | | | | 비고 |
|---|---|---|---|---|---|---|---|---|
| 1 | 거더 인양홀박락 | | 0.2 | 0.3 | 0.60 | m <sup>2</sup> | 10 | 21'상 보수 |

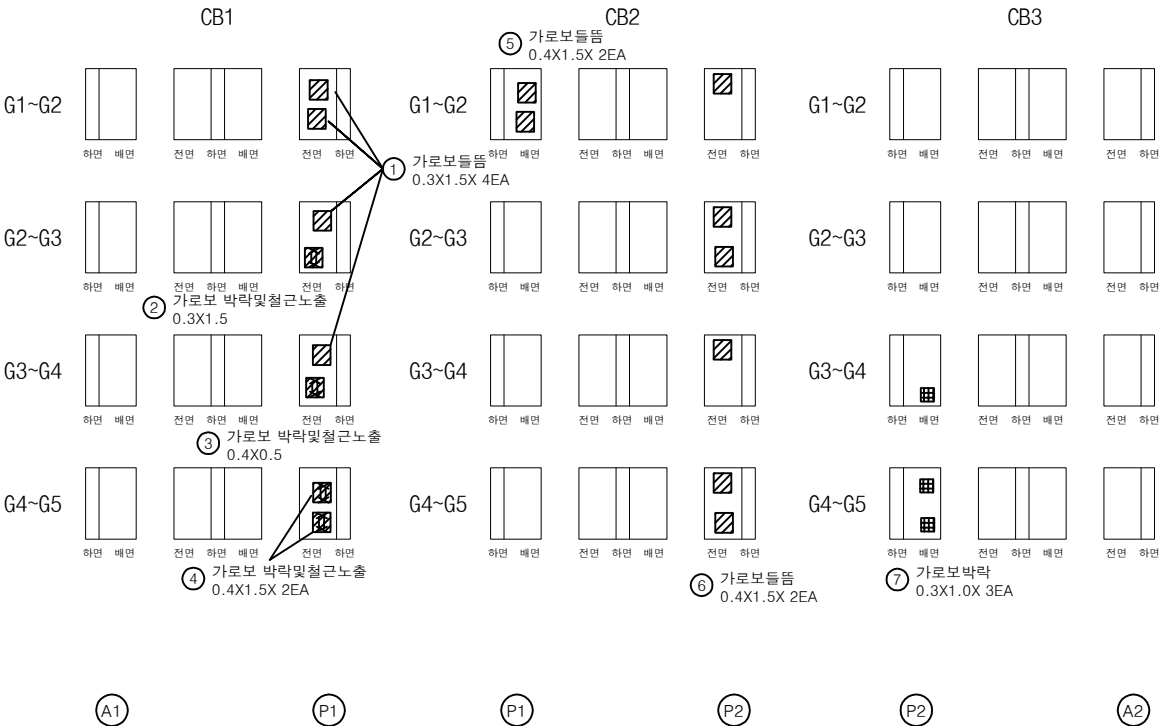
| 번호 | 손상내용 | 손상현황 | | | | | | 비 고 |
|---|---|---|---|---|---|---|---|---|
| 1 | 가로보 들뜸 | | 0.3 | 1.5 | 1.80 | m <sup>2</sup> | 4 | |
| 2 | 가로보 박락및철근노출 | | 0.3 | 1.5 | 0.45 | m <sup>2</sup> | 1 | |
| 3 | 가로보 박락및철근노출 | | 0.4 | 0.5 | 0.20 | m <sup>2</sup> | 1 | |
| 4 | 가로보 박락및철근노출 | | 0.4 | 1.5 | 1.20 | m <sup>2</sup> | 2 | |
| 5 | 가로보들뜸 | | 0.4 | 1.5 | 1.20 | m <sup>2</sup> | 2 | |
| 6 | 가로보들뜸 | | 0.4 | 1.5 | 3.60 | m <sup>2</sup> | 6 | |
| 7 | 가로보박락 | | 0.3 | 1.0 | 0.90 | m <sup>2</sup> | 3 | |

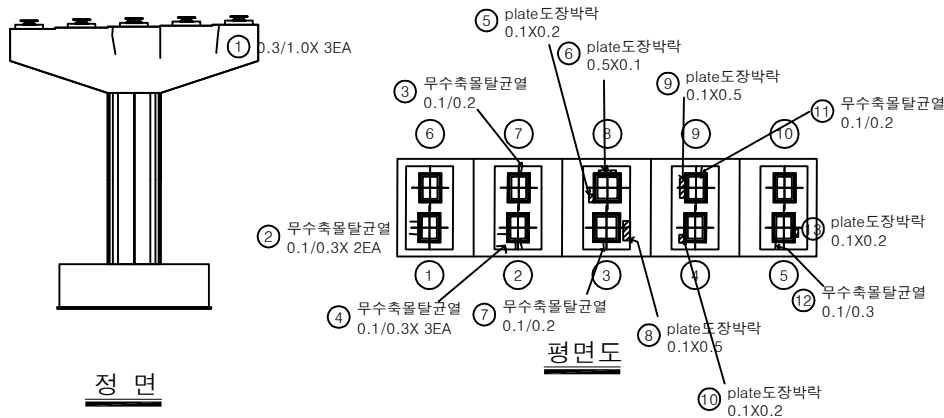
| 번호 | 손상내용 | 손상현황 | | | | | | 비고 |
|---|---|---|---|---|---|---|---|---|
| 1 | 균열 | 0.3 | 1.0 | | 3.00 | m | 3 | |
| 2 | 무수축물탈균열 | 0.1 | 0.3 | | 0.60 | m | 2 | |
| 3 | 무수축물탈균열 | 0.1 | 0.2 | | 0.20 | m | 1 | |
| 4 | 무수축물탈균열 | 0.1 | 0.3 | | 0.90 | m | 3 | |
| 7 | 무수축물탈균열 | 0.1 | 0.2 | | 0.20 | m | 1 | |
| 11 | 무수축물탈균열 | 0.1 | 0.2 | | 0.20 | m | 1 | |
| 12 | 무수축물탈균열 | 0.1 | 0.3 | | 0.30 | m | 1 | |
| 14 | 균열 | 0.2 | 0.5 | | 0.50 | m | 1 | |
| 15 | 균열 | 0.3 | 0.5 | | 0.50 | m | 1 | |

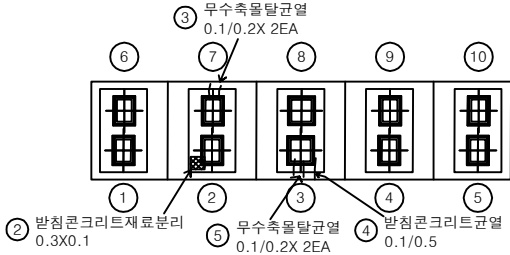
| 번호 | 손상내용 | 손상현황 | | | | | | 비고 |
|---|---|---|---|---|---|---|---|---|
| 1 | 균열 | 0.2 | 1.5 | | 18.00 | m | 12 | |
| 3 | 무수축물탈균열 | 0.1 | 0.2 | | 0.40 | m | 2 | |
| 4 | 받침콘크리트균열 | 0.1 | 0.5 | | 0.50 | m | 1 | |
| 5 | 무수축물탈균열 | 0.1 | 0.2 | | 0.40 | m | 2 | |
| 6 | 균열 | 0.2 | 1.0 | | 5.00 | m | 5 | |

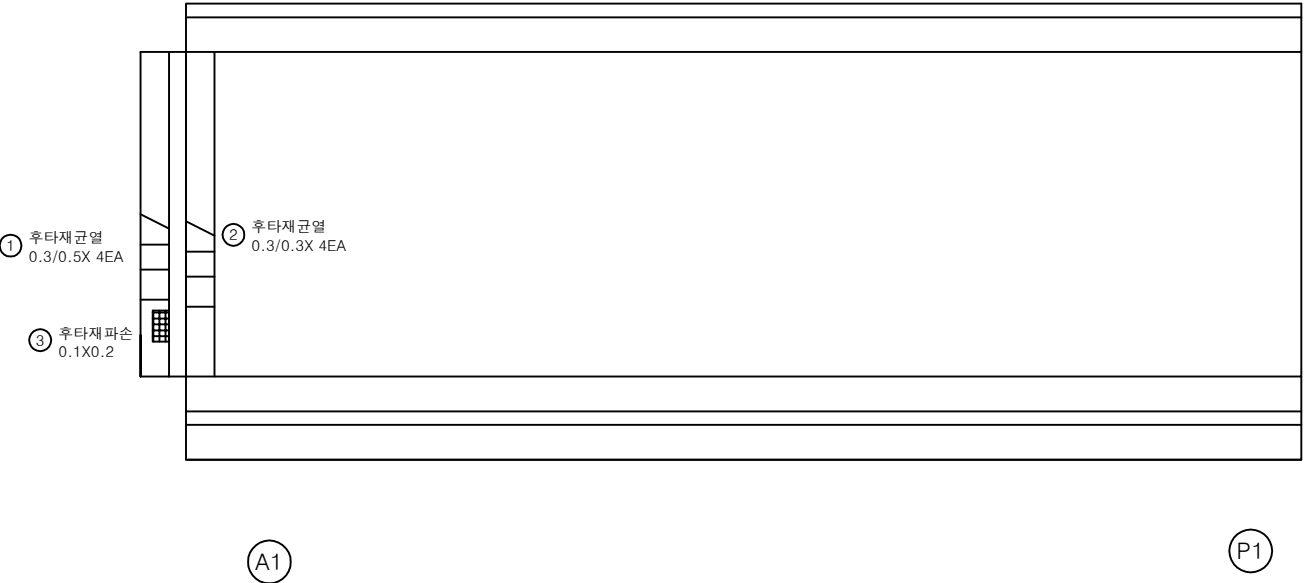
| 번호 | 손상내용 | 손상현황 | | | | | | 비고 |
|---|---|---|---|---|---|---|---|---|
| 1 | 후타재균열 | 0.3 | 0.5 | | 2.00 | m | 2 | |
| 2 | 후타재균열 | 0.3 | 0.3 | | 1.20 | m | 4 | |

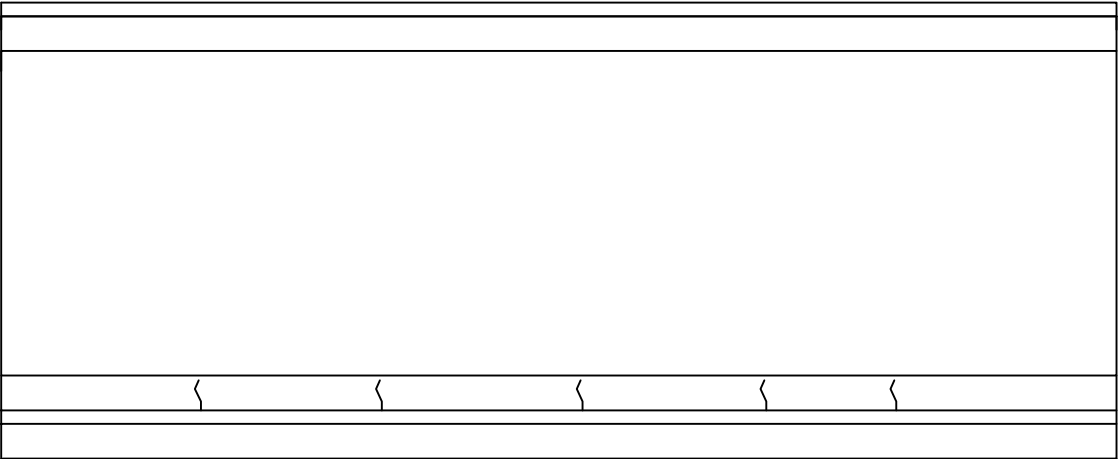
① 방호벽균열  
0.2/1.5 X5EA

| 번호 | 손상내용 | 손상현황 | | | | | | 비고 |
|---|---|---|---|---|---|---|---|---|
| 1 | 방호벽균열 | 0.2 | 1.5 | | 7.50 | m | 5 | |

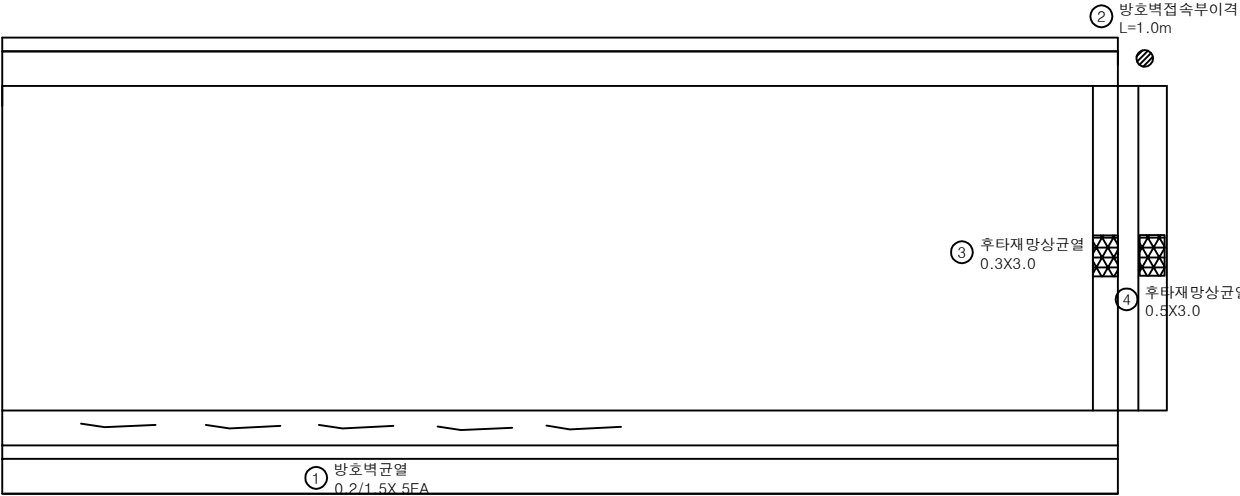
| 번호 | 손상내용 | 손상현황 | | | | | | 비 고 |
|---|---|---|---|---|---|---|---|---|
| 1 | 방호벽 균열 | 0.2 | 1.5 | | 7.50 | m | 5 | |
| 3 | 후타재망상균열 | 0.3 | 3.0 | 0.90 | m <sup>2</sup> | | 1 | |
| 4 | 후타재망상균열 | | 0.5 | 3.0 | 1.50 | m <sup>2</sup> | 1 | |
