상주영천고속도로 시설물 안전·하자점검 및 성능평가 용역  
(2022년 하반기 정밀안전점검)

# 외 관 조 사 망 도

화남1교

2022.12

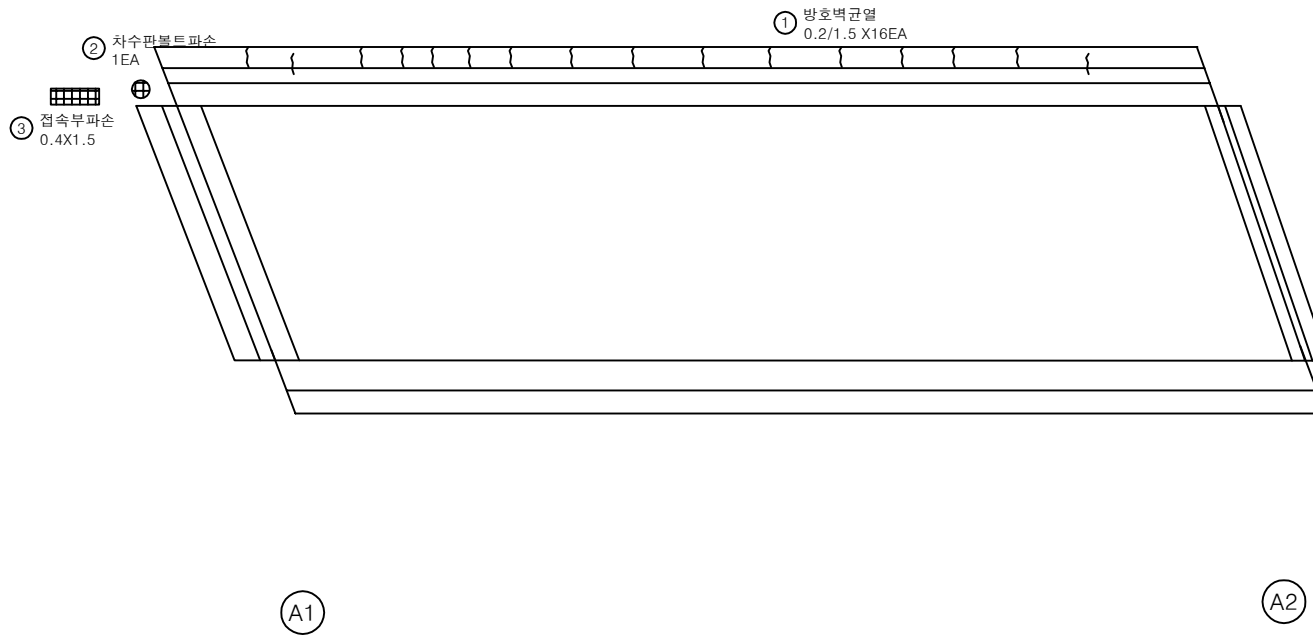
ID : 화남1교 슬래브상면 S1(상주방향)

| 번호 | 손상내용 | 손상현황 | | | | | | 비 고 |
|---|---|---|---|---|---|---|---|---|
| 1 | 방호벽균열 | 0.2 | 1.5 | | 24.00 | m | 16 | |
| 2 | 차수판볼트파손 | | | | 1.00 | EA | 1 | |
| 3 | 접속부파손 | | 0.4 | 1.5 | 0.60 | m <sup>2</sup> | 1 | |

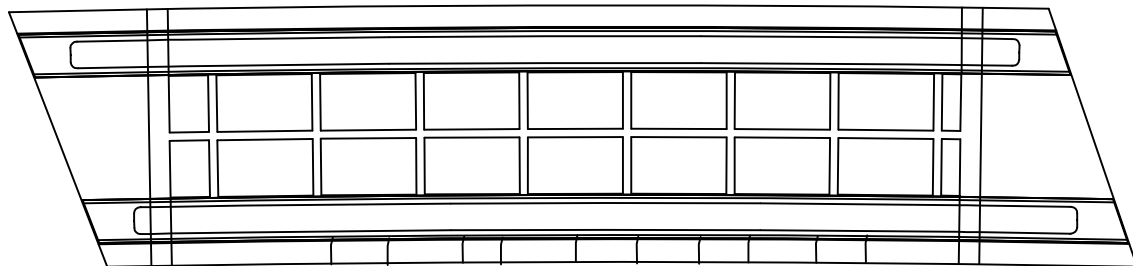
ID : 화남1교 슬래브하면 S1(상주방향)

① 0.1/1.0X 10EA

| 번호 | 손상내용 | 손상현황 | | | | | | 비 고 |
|---|---|---|---|---|---|---|---|---|
| 1 | 균열 | 0.1 | 1.0 | | 10.00 | m | 10 | |

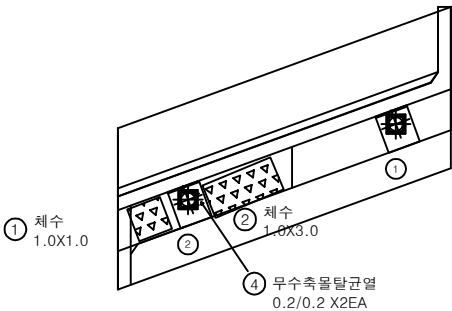
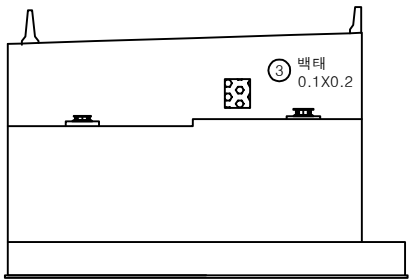
| 번호 | 손상내용 | 손상현황 | | | | | | 비고 |
|---|---|---|---|---|---|---|---|---|
| 1 | 채수 | | 1.0 | 1.0 | 1.00 | m <sup>2</sup> | 1 | |
| 2 | 채수 | | 1.0 | 3.0 | 3.00 | m <sup>2</sup> | 1 | |
| 3 | 백태 | | 0.1 | 0.2 | 0.02 | m <sup>2</sup> | 1 | |
| 4 | 무수축물탈균열 | 0.2 | 0.2 | | 0.40 | m | 2 | 신규 |

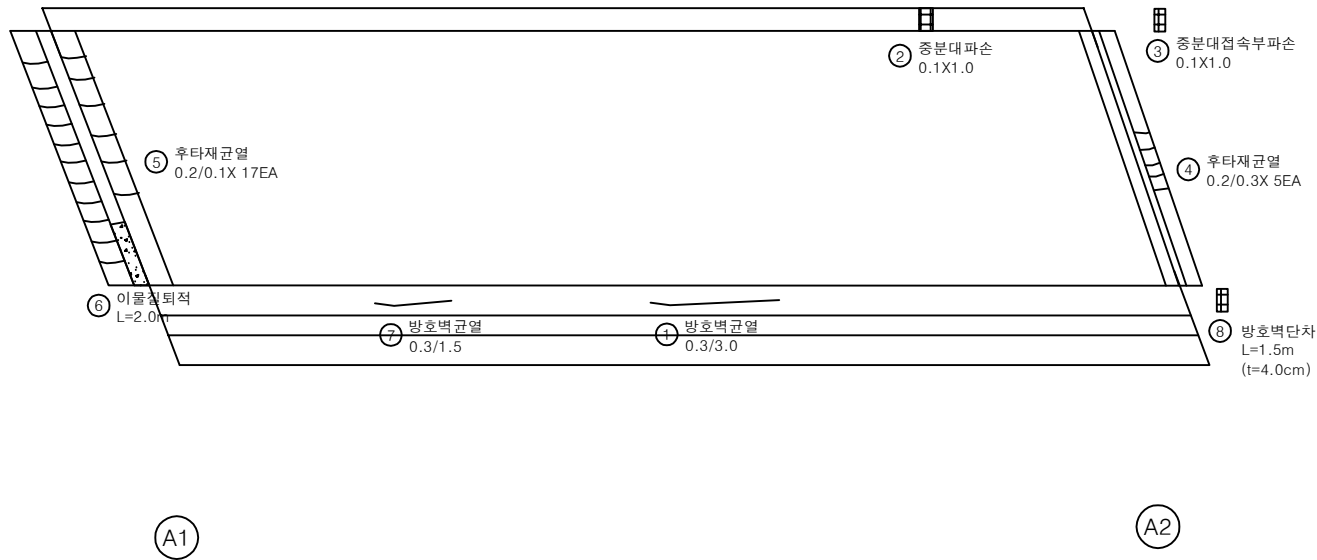
ID : 화남1교 슬래브상면 S1(영천방향)

| 번호 | 손상내용 | 손상현황 | | | | | | 비 고 |
|---|---|---|---|---|---|---|---|---|
| 1 | 방호벽균열 | 0.3 | 3.0 | | 3.00 | m | 1 | 길이증가 |
| 2 | 중분대파손 | | 0.1 | 1.0 | 0.10 | m <sup>2</sup> | 1 | |
| 3 | 중분대접속부파손 | | 0.1 | 1.0 | 0.10 | m <sup>2</sup> | 1 | |
| 4 | 후타재균열 | 0.2 | 0.3 | | 1.50 | m | 5 | |
| 5 | 후타재균열 | 0.2 | 0.1 | | 1.70 | m | 17 | |
| 6 | 이물침퓌적 | | 2.0 | | 2.00 | m | 1 | |
| 7 | 방호벽균열 | 0.3 | 1.5 | | 1.50 | m | 1 | |
| 8 | 방호벽단차 | | 1.5 | | 1.50 | m | 1 | |

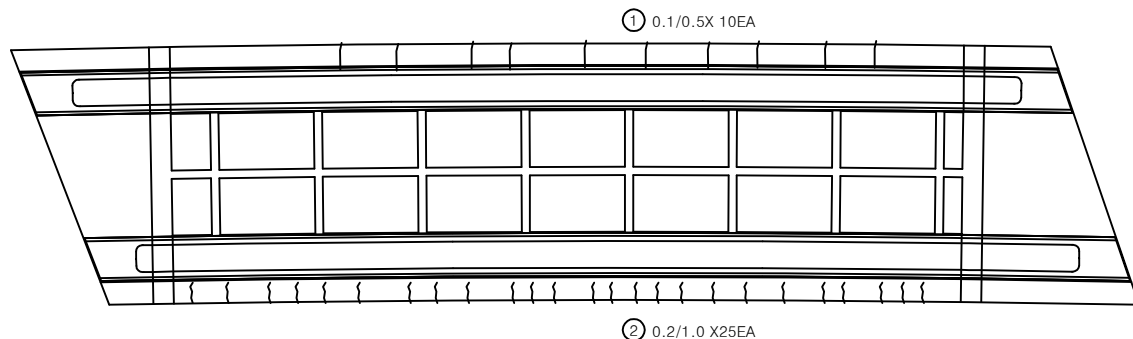
ID : 화남1교 슬래브하면 S1(영천방향)

| 번호 | 손상내용 | 손상현황 | | | | | | 비 고 |
|---|---|---|---|---|---|---|---|---|
| 1 | 균열 | 0.1 | 0.5 | | 5.00 | m | 10 | |
| 2 | 균열 | 0.2 | 1.0 | | 25.00 | m | 25 | |

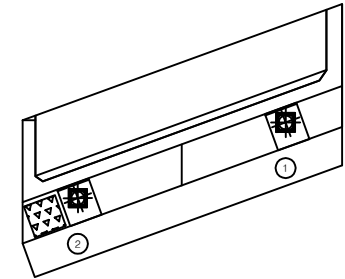
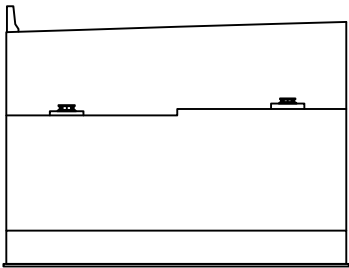
① 채수  
1.0X1.0

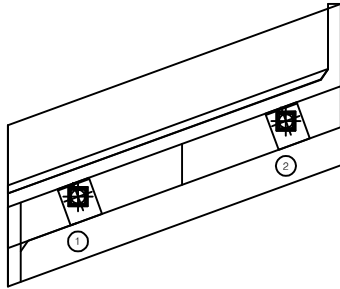
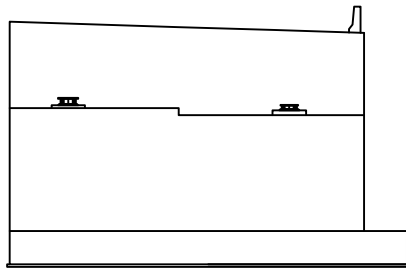
| 번호 | 손상내용 | 손상현황 | | | | | | 비고 |
|---|---|---|---|---|---|---|---|---|
| 1 | 무수축물탈균열 | 0.1 | 0.1 | | 0.10 | m | 1 | |
