상주영천고속도로 시설물 안전·하자점검 및 성능평가 용역  
(2022년 하반기 정밀안전점검)

# 외 관 조 사 망 도

화남교

2022.12

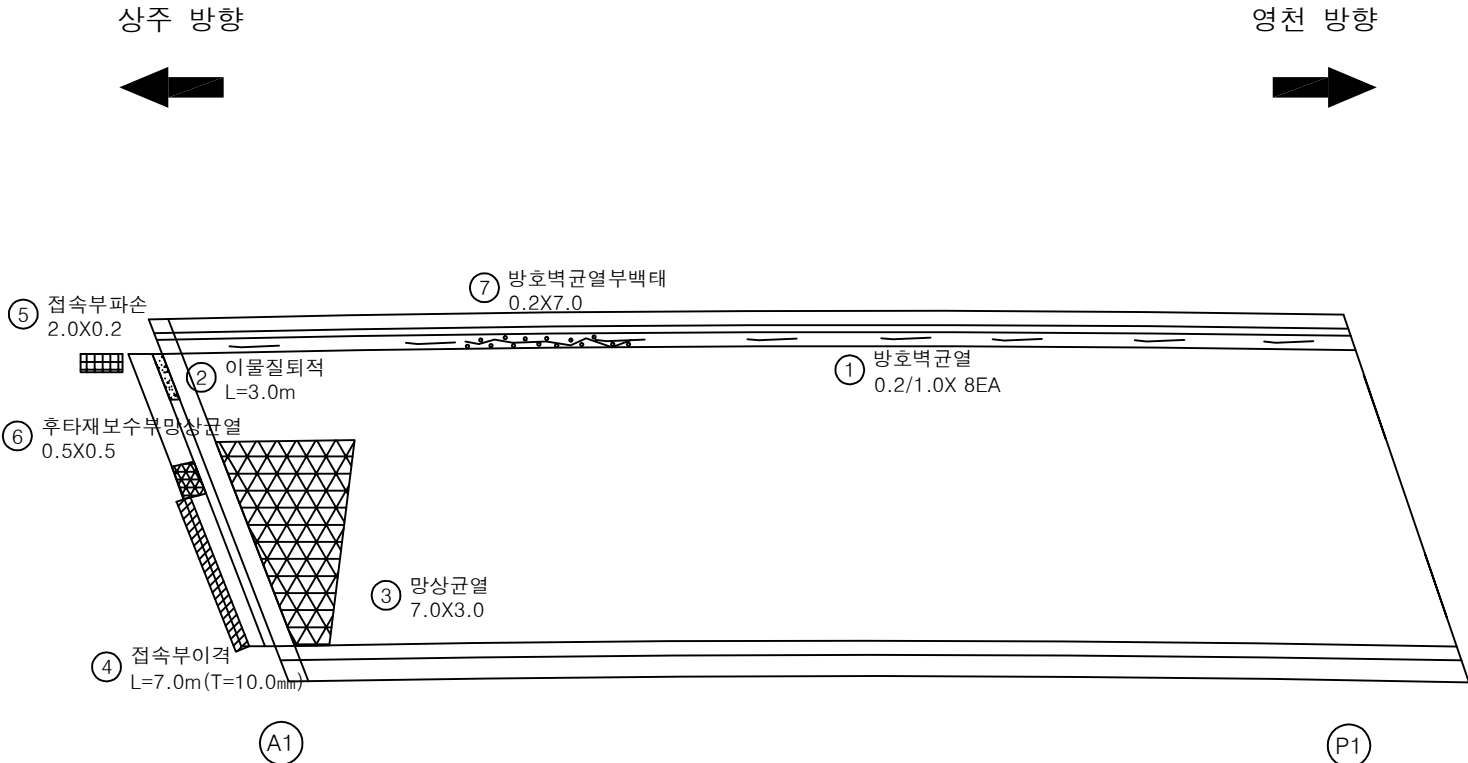
| 도면번호 | 01 |

| 번호 | 손상내용 | 손상현황 | | | | | | 비고 |
|---|---|---|---|---|---|---|---|---|
| 1 | 방호벽균열 | 0.2 | 1.0 | | 8.00 | m | 8 | |
| 2 | 이물질퇴적 | | 3.0 | | 3.00 | m | 1 | |
| 3 | 망상균열 | | 7.0 | 3.0 | 21.00 | m <sup>2</sup> | 1 | |
| 4 | 접속부이격 | | 7.0 | | 7.00 | m | 1 | (T=10.0mm) |
| 5 | 접속부파손 | | 2.0 | 0.2 | 0.40 | m <sup>2</sup> | 1 | |
| 6 | 후타재보수부망상균열 | | 0.5 | 0.5 | 0.25 | m <sup>2</sup> | 1 | |
| 7 | 방호벽균열부백태 | 0.2 | 7.0 | | 1.40 | m <sup>2</sup> | 1 | |

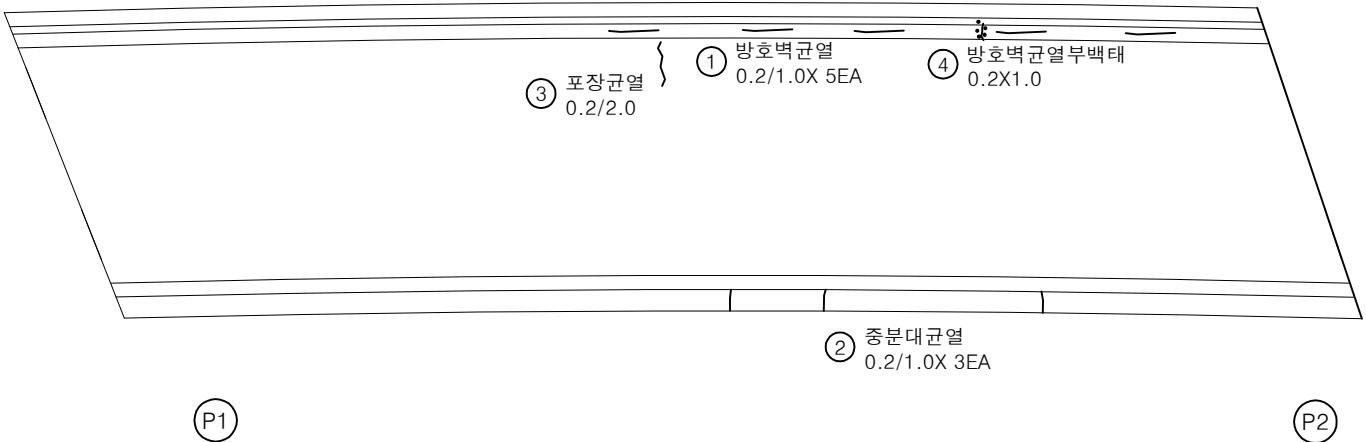
| 도 면 번 호 | 02 |

| 번호 | 손상내용 | 손상현황 | | | | | | 비 고 |
|---|---|---|---|---|---|---|---|---|
| 1 | 방호벽균열 | 0.2 | 1.0 | | 5.00 | m | 5 | |
| 2 | 중분대균열 | 0.2 | 1.0 | | 3.00 | m | 3 | |
| 3 | 포장균열 | 0.2 | 2.0 | | 2.00 | m | 1 | |
| 4 | 방호벽균열부백태 | | 0.2 | 1.0 | 0.20 | m <sup>2</sup> | 1 | |

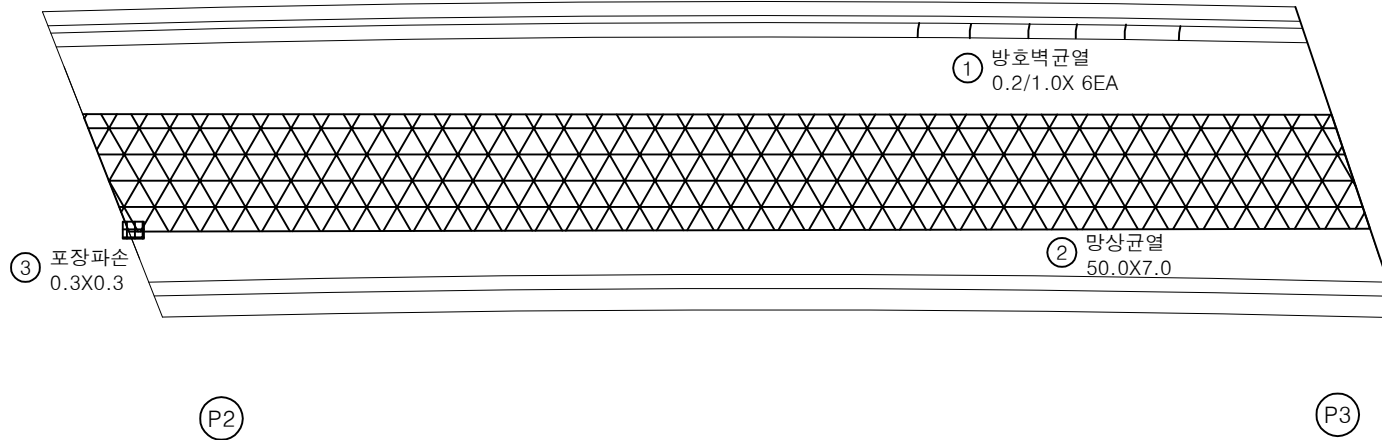
| 번호 | 손상내용 | 손상현황 | | | | | | 비고 |
|---|---|---|---|---|---|---|---|---|
| 1 | 방호벽균열 | 0.2 | 1.0 | | 6.00 | m | 6 | |
| 2 | 망상균열 | | 50.0 | 7.0 | 350.00 | m <sup>2</sup> | 1 | |
| 3 | 포장파손 | 0.3 | 0.3 | 0.09 | | m <sup>2</sup> | 1 | |

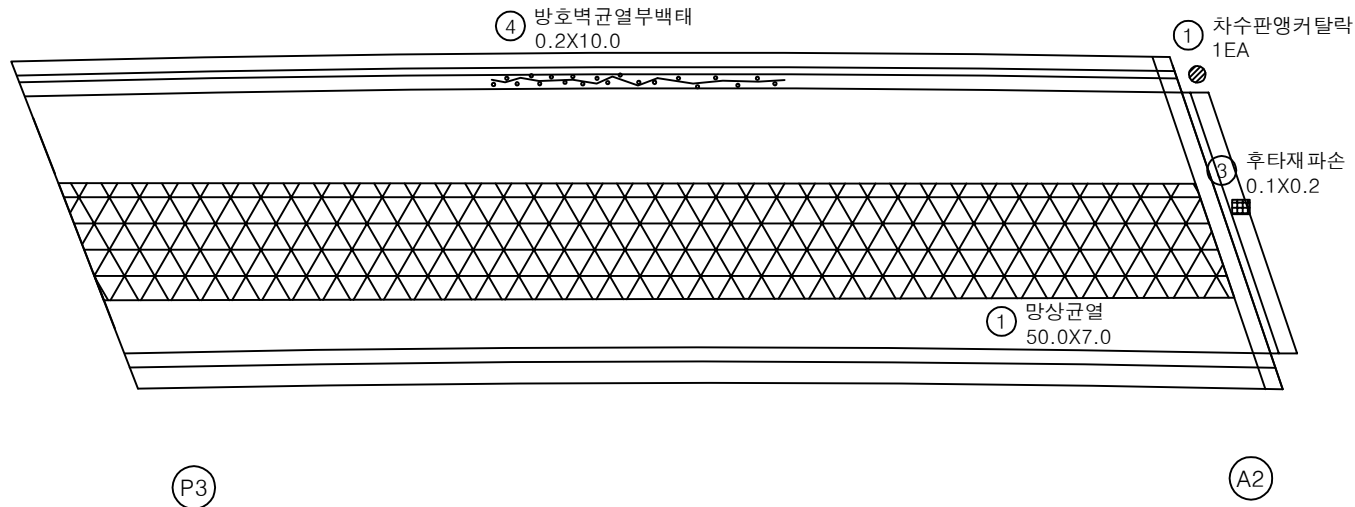
| 번호 | 손상내용 | 손상현황 | | | | | | 비고 |
|---|---|---|---|---|---|---|---|---|
| 1 | 망상균열 | | 50.0 | 7.0 | 350.00 | m <sup>2</sup> | 1 | |
| 2 | 차수판앵커탈락 | | | | 1.00 | EA | 1 | |
| 3 | 후타재파손 | | 0.1 | 0.2 | 0.02 | m <sup>2</sup> | 1 | |
| 4 | 방호벽균열부백태 | | 0.2 | 10.0 | 2.00 | m <sup>2</sup> | 1 | |

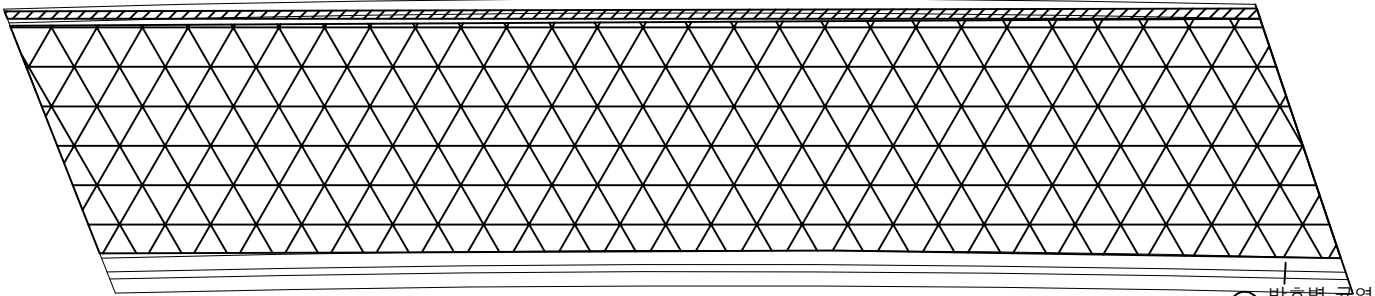
② 중분대이격  
L=65.0m

① 망상균열  
65.0X8.0

③ 방호벽 균열  
0.2/1.0

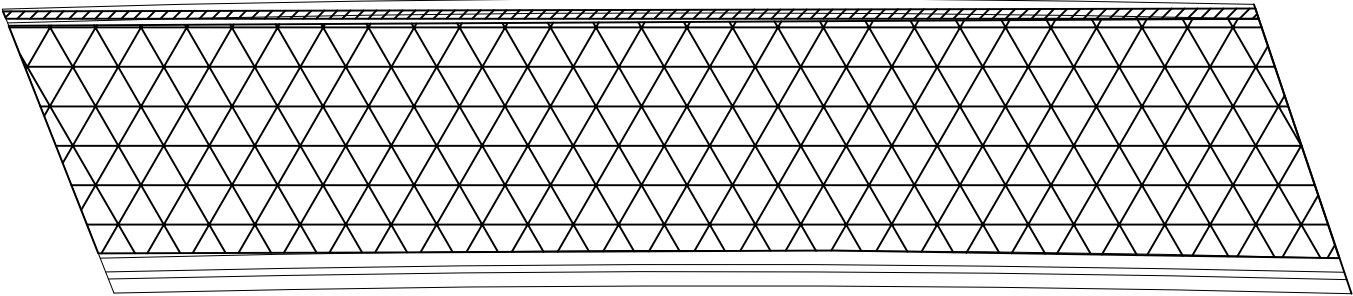
① 망상균열  
65.0X8.0

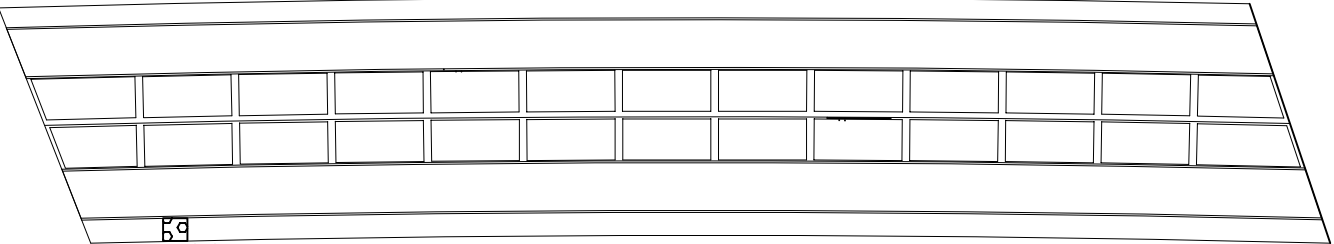
1 백태  
0.3X0.5
