상주영천고속도로 시설물 안전·하자점검 및 성능평가 용역  
(2022년 하반기 정밀안전점검)

# 외 관 조 사 망 도

가천교

2022.12

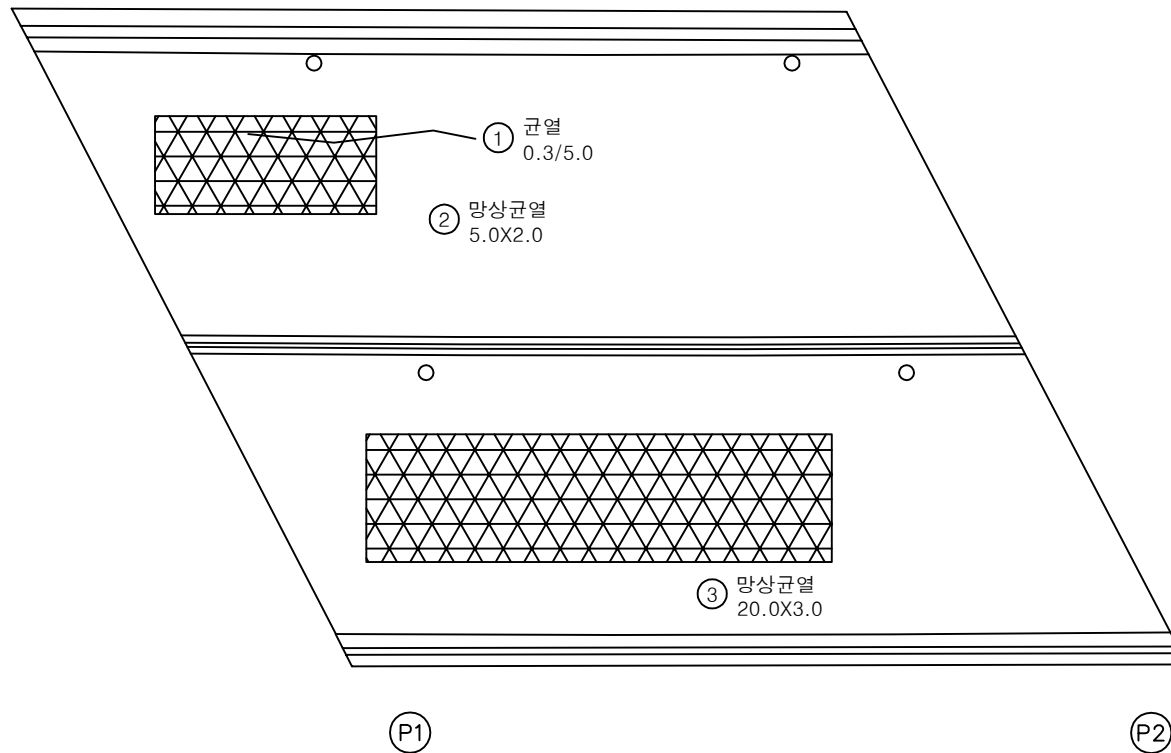
| 번호 | 손상내용 | 손상현황 | | | | | | 비 고 |
|---|---|---|---|---|---|---|---|---|
| 1 | 균열 | 0.3 | 5.0 | | 5.00 | m | 1 | |
| 2 | 망상균열 | | 5.0 | 2.0 | 10.00 | m² | 1 | |
| 3 | 망상균열 | | 20.0 | 3.0 | 60.00 | m² | 1 | |

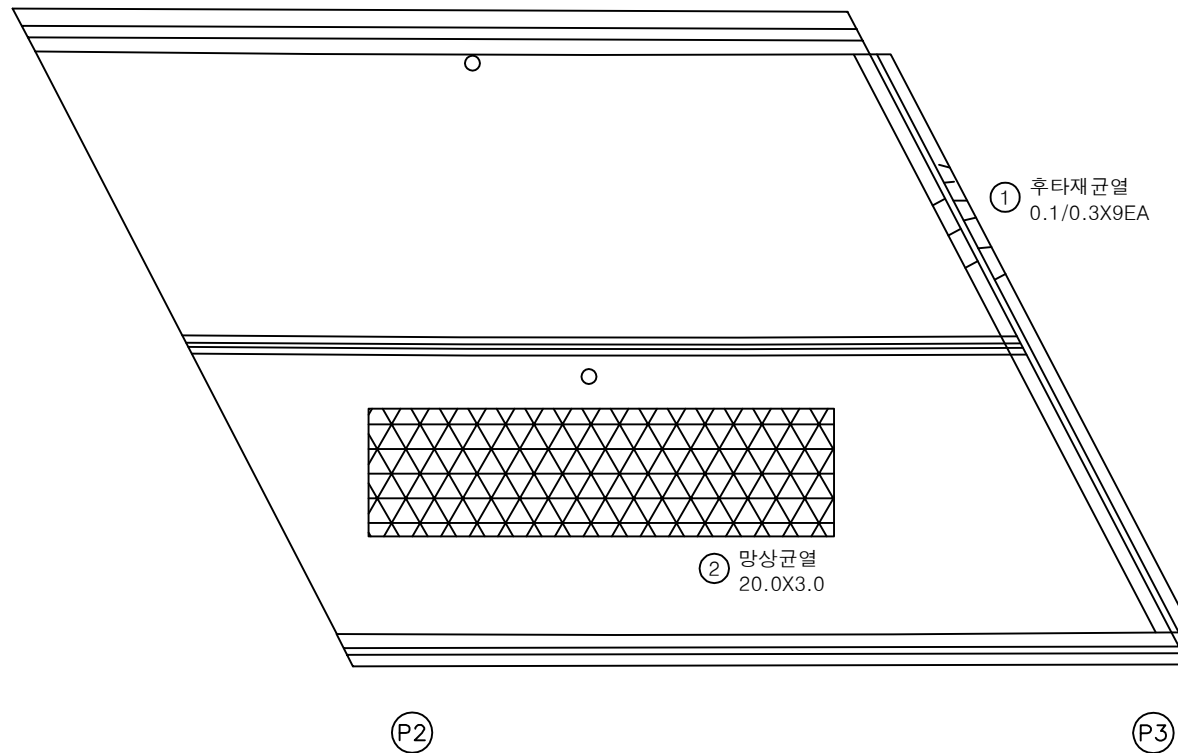
| 번호 | 손상내용 | 손상현황 | | | | | | 비고 |
|---|---|---|---|---|---|---|---|---|
| 1 | 후타재균열 | 0.1 | 0.3 | | 2.70 | m | 9 | |
| 2 | 망상균열 | | 20.0 | 3.0 | 60.00 | m <sup>2</sup> | 1 | |

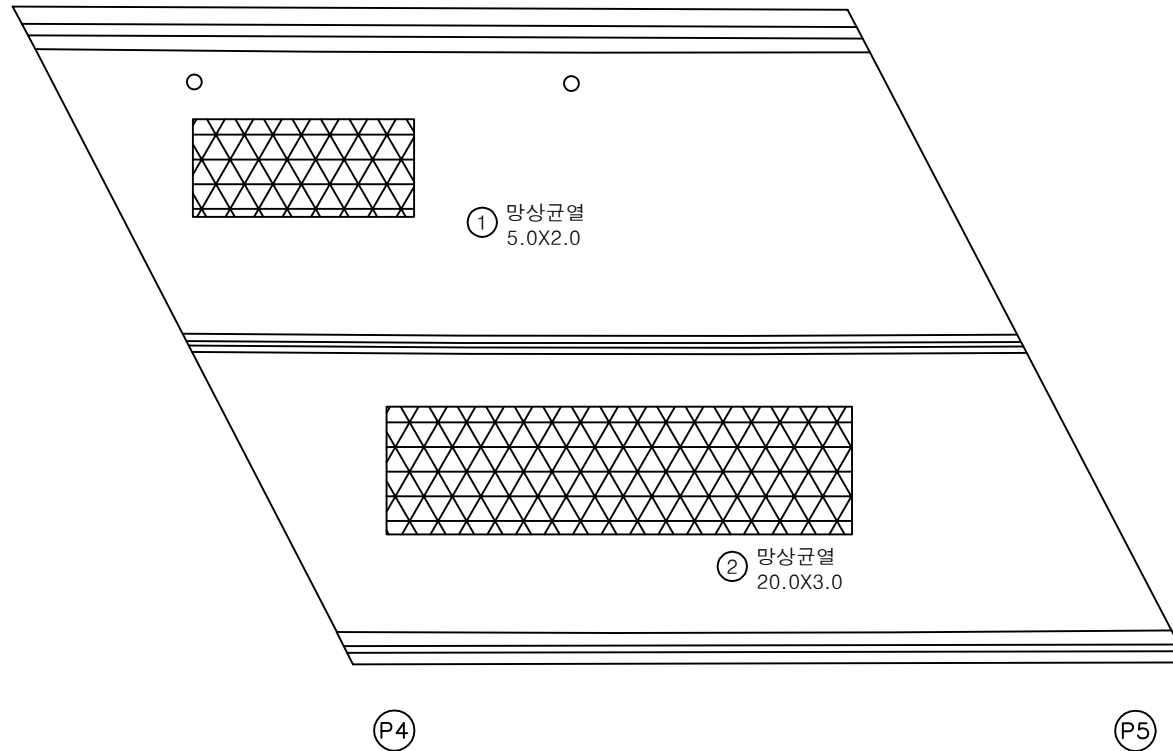
| 번호 | 손상내용 | 손상현황 | | | | | | 비고 |
|---|---|---|---|---|---|---|---|---|
| 1 | 망상균열 | | 5.0 | 2.0 | 10.00 | m <sup>2</sup> | 1 | |
| 2 | 망상균열 | | 20.0 | 3.0 | 60.00 | m <sup>2</sup> | 1 | |

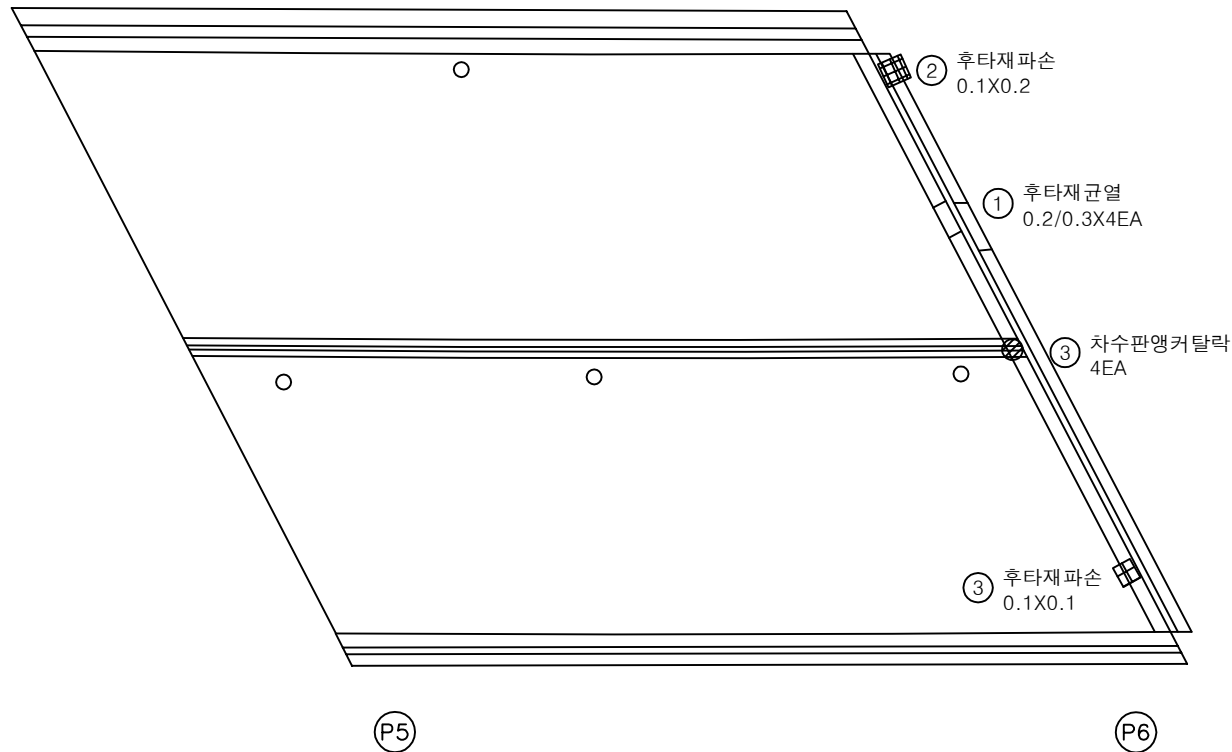
| 번호 | 손상내용 | 손상현황 | | | | | | 비고 |
|---|---|---|---|---|---|---|---|---|
| 1 | 후타재균열 | 0.2 | 0.3 | | 1.20 | m | 4 | |
| 2 | 후타재파손 | | 0.1 | 0.2 | 0.02 | m <sup>2</sup> | 1 | |
| 3 | 차수판앵커탈락 | | | | 4.00 | EA | 4 | |
| 4 | 후타재파손 | | 0.1 | 0.1 | 0.01 | m <sup>2</sup> | 1 | |

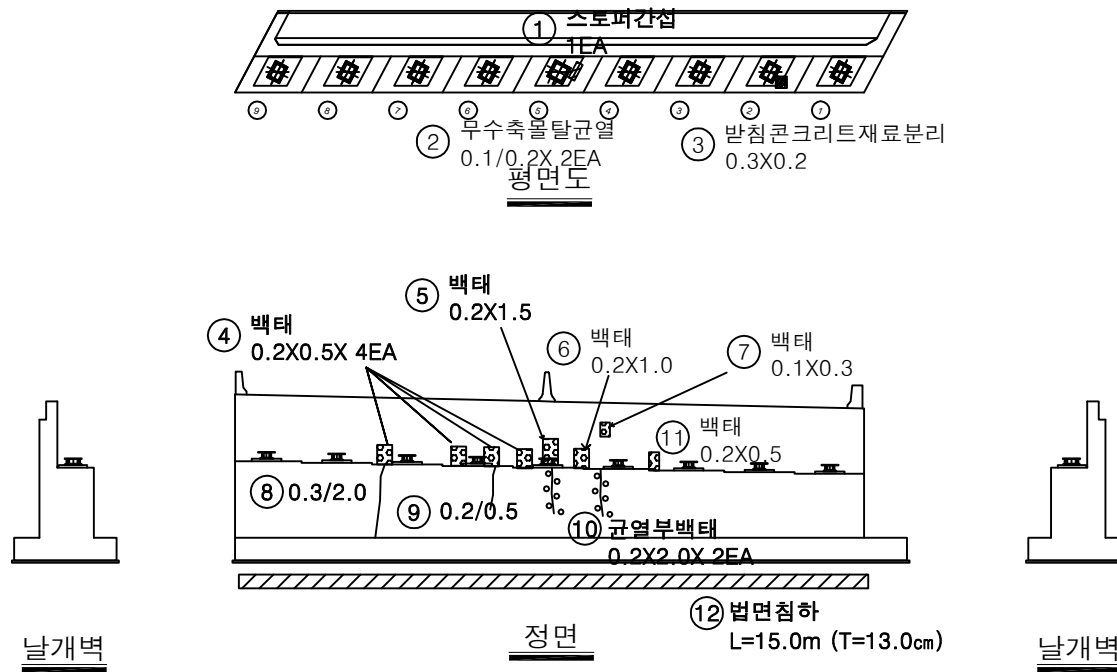
| 번호 | 손상내용 | 손상현황 | | | | | 비고 |
|---|---|---|---|---|---|---|---|
| 2 | 무수축물탈균열 | 0.1 | 0.2 | | 0.40 | m | 2 |
| 8 | 균열 | 0.3 | 2.0 | | 2.00 | m | 1 |
| 9 | 균열 | 0.2 | 0.5 | | 0.50 | m <sup>2</sup> | 1 |
| 10 | 균열부벽태 | | 0.2 | 2.0 | 0.80 | m <sup>2</sup> | 2 |

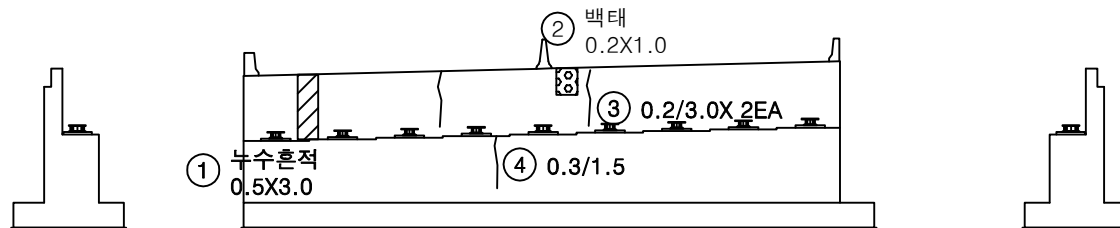
평면도

| 번호 | 손상내용 | 손상현황 | | | | | | 비고 |
|---|---|---|---|---|---|---|---|---|
| 1 | 누수흔적 | | 0.5 | 3.0 | 1.50 | m <sup>2</sup> | 1 | |
| 3 | 균열 | 0.2 | 3.0 | | 6.00 | m | 2 | |
| 4 | 균열 | 0.3 | 1.5 | | 1.50 | m | 1 | |

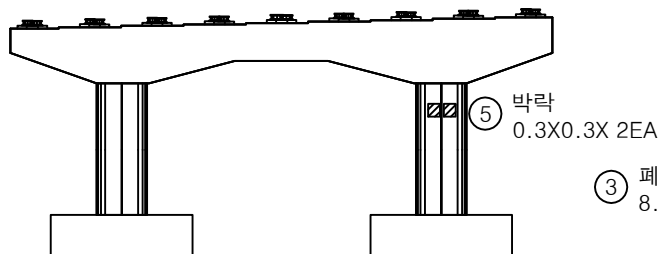
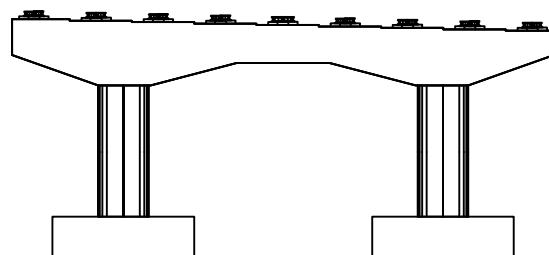
| 번호 | 손상내용 | 손상현황 | | | | | | 비고 |
|---|---|---|---|---|---|---|---|---|
| 1 | 무수축물탈균열 | 0.1 | 0.2 | | 11.20 | m | 56 | |
| 2 | 무수축물탈균열 | 0.1 | 0.2 | | 14.00 | m | 70 | |
| 4 | 배수관누수 | | | | 1.00 | EA | 1 | |
| 6 | 배수관누수 | | | | 1.00 | EA | 1 | |

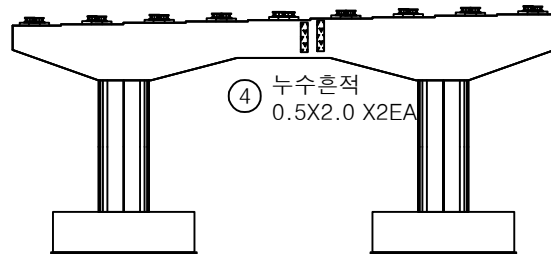
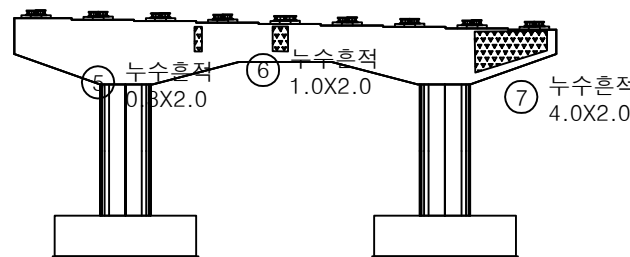
| 번호 | 손상내용 | 손상현황 | | | | | | 비고 |
|---|---|---|---|---|---|---|---|---|
| 1 | 무수축물탈균열 | 0.1 | 0.2 | | 11.20 | m | 56 | |
| 2 | 무수축물탈균열 | 0.1 | 0.2 | | 14.00 | m | 70 | |
| 4 | 누수흔적 | | 0.5 | 2.0 | 2.00 | m <sup>2</sup> | 2 | |
| 5 | 누수흔적 | | 0.3 | 2.0 | 0.60 | m <sup>2</sup> | 1 | |
| 6 | 누수흔적 | | 1.0 | 2.0 | 2.00 | m <sup>2</sup> | 1 | |
| 7 | 누수흔적 | | 4.0 | 2.0 | 8.00 | m <sup>2</sup> | 1 | |

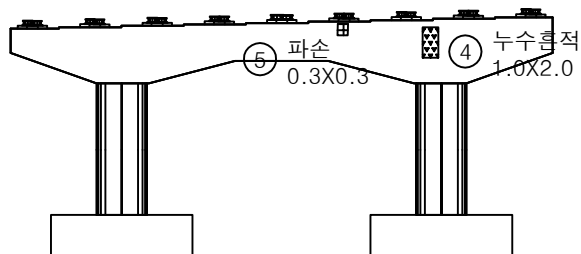
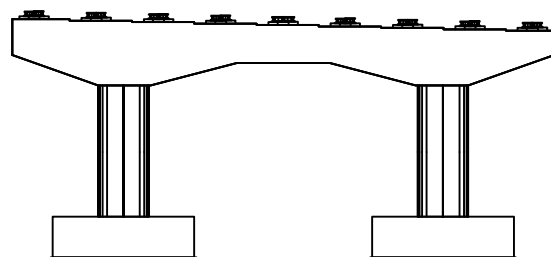
| 번호 | 손상내용 | 손상현황 | | | | | | 비고 |
|---|---|---|---|---|---|---|---|---|
| 1 | 무수축물탈균열 | 0.1 | 0.2 | | 11.20 | m | 56 | |
| 2 | 무수축물탈균열 | 0.1 | 0.2 | | 14.00 | m | 70 | |
| 4 | 누수흔적 | | 1.0 | 2.0 | 2.00 | m <sup>2</sup> | 1 | |

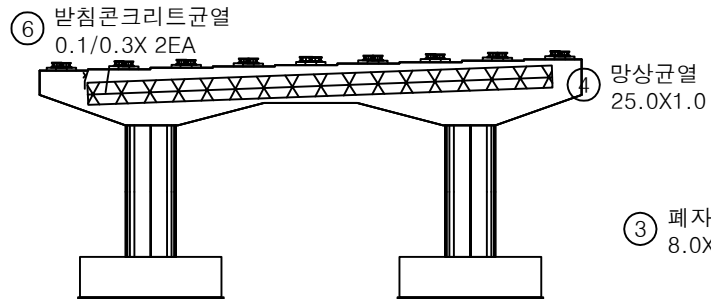
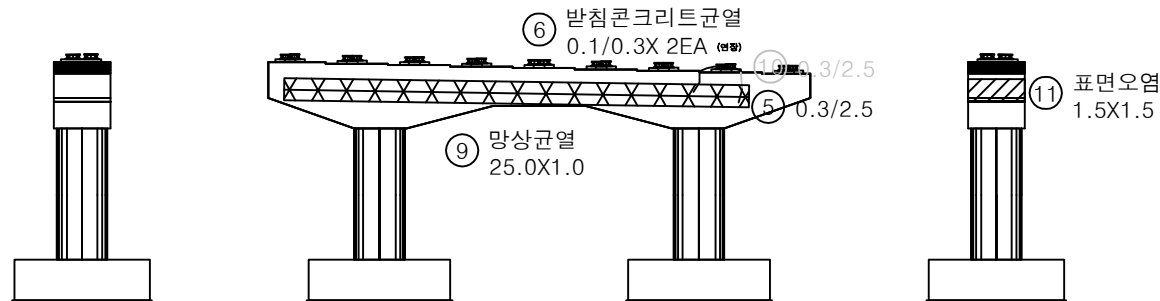
| 번호 | 손상내용 | 손상현황 | | | | | | 비고 |
|---|---|---|---|---|---|---|---|---|
| 1 | 무수축물탈균열 | 0.1 | 0.2 | | 11.20 | m | 56 | |
| 2 | 무수축물탈균열 | 0.1 | 0.2 | | 14.00 | m | 70 | |
| 4 | 망상균열 | | 25.0 | 1.0 | 25.00 | m <sup>2</sup> | 1 | |
| 5 | 균열 | 0.3 | 2.5 | | 2.50 | m | 1 | |
| 6 | 받침콘크리트균열 | 0.1 | 0.3 | | 0.60 | m | 2 | |
| 8 | plate부식 | | | | 1.00 | EA | 1 | |
| 9 | 망상균열 | | 25.0 | 1.0 | 25.00 | m <sup>2</sup> | 1 | |
| 10 | 균열 | 0.3 | 2.5 | | 2.50 | m | 1 | 21'8" 보수 |

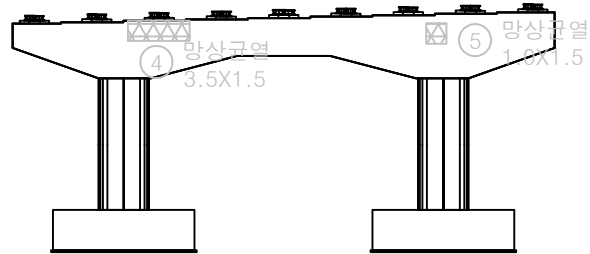
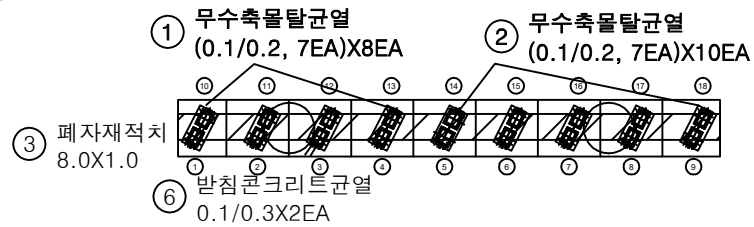
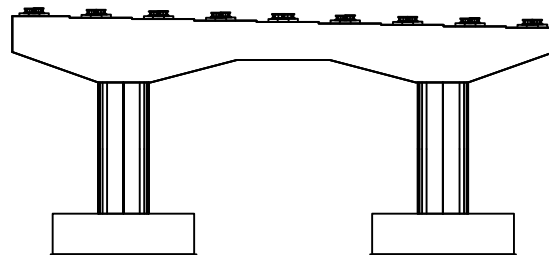
| 번호 | 손상내용 | 손상현황 | | | | | | 비고 |
|---|---|---|---|---|---|---|---|---|
| 1 | 무수축물탈균열 | 0.1 | 0.2 | | 11.20 | m | 56 | |
| 2 | 무수축물탈균열 | 0.1 | 0.2 | | 14.00 | m | 70 | |
| 4 | 망상균열 | | 3.5 | 1.5 | 5.25 | m <sup>2</sup> | 1 | 21'상 보수 |
| 5 | 망상균열 | | | 1.0 | 1.50 | m <sup>2</sup> | 1 | 21'상 보수 |
| 6 | 발침콘크리트균열 | 0.1 | 0.3 | | 0.60 | m | 2 | |
